**19-085 Koblenz-Ehrenbreitstein, Friedhof Ehrenbreitstein, Bergseitige Stützmauern
Allgemeine Geotechnische Beratung und Machbarkeitsstudie, AZ: EB 67 / Mo**

- Projekt: Koblenz-Ehrenbreitstein, Friedhof Ehrenbreitstein, bergseitige Stützmauern, Allgemeine Geotechnische Beratung und Machbarkeitsstudie
- Bauherr/Auftraggeber: Stadtverwaltung Koblenz, Eigenbetrieb EB 67 Grünflächen- und Bestattungswesen
- Auftrag: Nr. 160/67-67-19-07-01 vom 31.07.2019, AZ: EB 67 / Mo

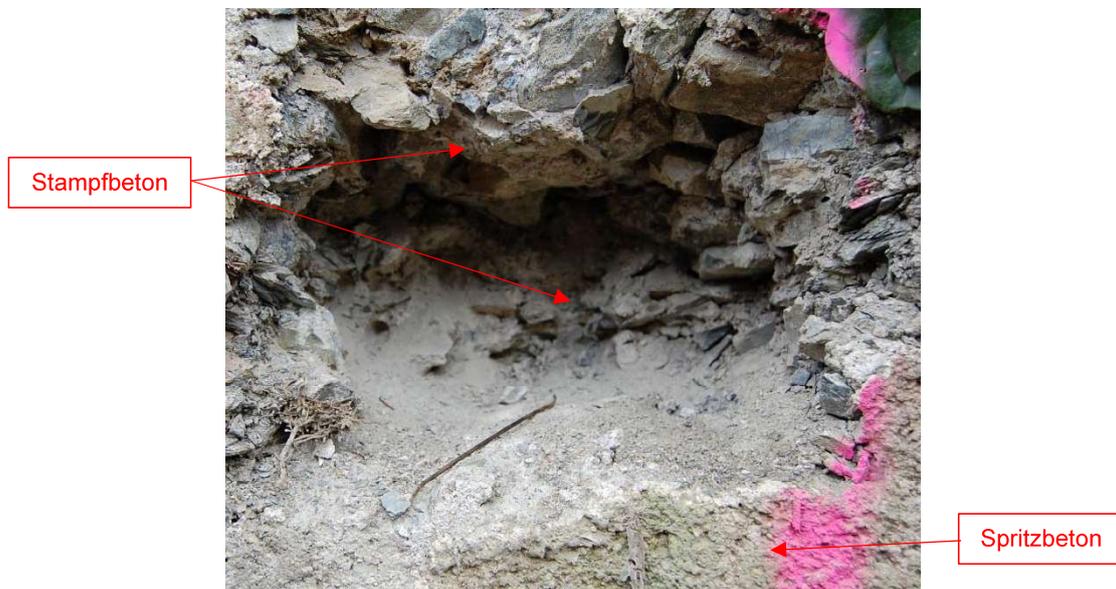
Foto 1: Ansicht Stemmloch 01/2020 (ivgeo)

Die Mauer besteht aus porigem Stampfbeton. Als Zuschlagsstoff wurde Schotter und Hangschutt verwendet. Im Rahmen vorheriger Sanierungsmaßnahmen wurde an der luftseitigen Oberfläche Spritzbeton in geringer, statisch nicht wirksamen Stärke – vermutlich als Witterungsschutz – aufgebracht. Foto 1 zeigt eine Detailansicht eines geöffneten Stemmloches.

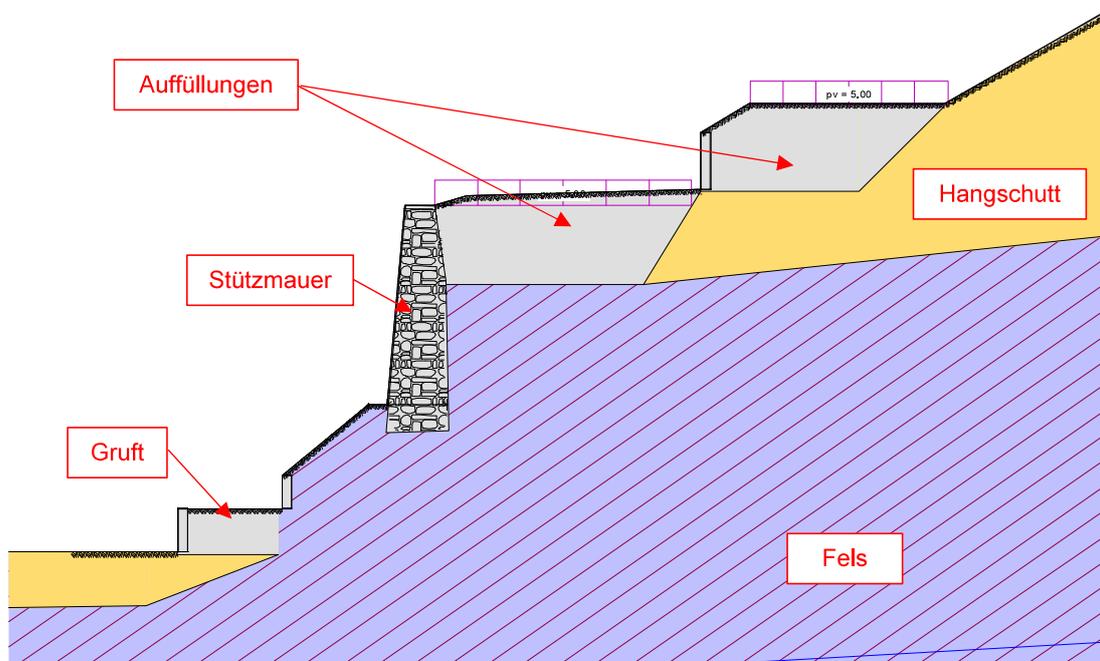
Abb. 2: System Mauerabschnitt I und II, „günstige“ Baugrundverhältnisse

Die Stützmauerabschnitte I und II werden für die Standsicherheitsbeurteilung zusammengefasst. Abb. 2 und Abb. 3 zeigen das Berechnungssystem auf der Grundlage der bisher bekannten Daten mit „günstigen“ Baugrundverhältnissen (→ Abb. 2) und „ungünstigen“ Baugrundverhältnissen (→ Abb. 3). Die „grauen“ Flächen in den Abbildungen wurden aufgrund der Nutzung als Friedhof als „gestörte“ Baugrundverhältnisse bis in eine Tiefe von $t \approx 2$ m unter GOK angesetzt.

Die Stützmauerabschnitte sind im talseitig fallenden Gelände gegründet. Angaben zur Gründungssohle liegen nicht vor.

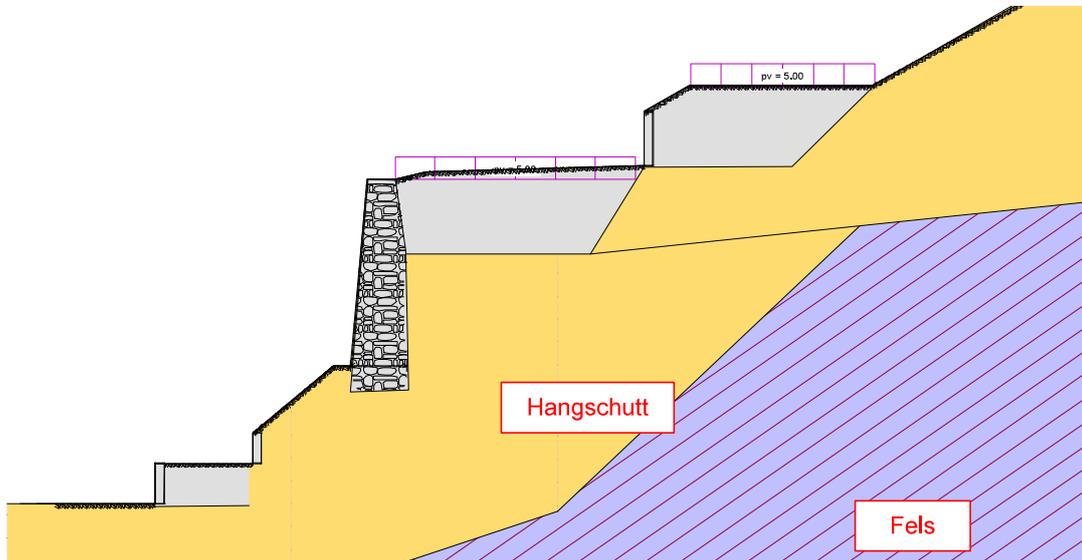
Abb. 3: System Mauerabschnitt I und II, „ungünstige“ Baugrundverhältnisse

Ausgehend von mindestens frostfreier Gründung ($t_e \geq 80$ cm unter GOK) ist nach Vergleichsrechnungen unter Ansatz „ungünstiger“ Baugrundbedingungen die Mauer unter Ansatz der klassischen Erddrucktheorie hinsichtlich der Versagensmechanismen „Gleiten“, „Kippen“ und „Grundbruch“ nicht nachweisbar, unter Ansatz „günstiger“ Baugrundbedingungen nur bedingt nachweisbar. Ausgehend von den klassischen, statischen Nachweisen der Stützbauwerke ist zusammenfassend festzustellen, dass die Mauer unter Berücksichtigung der ermittelten Stärke eine zu hohe Schlankheit aufweist.

Dabei ist die auftretende Sohlnormalspannung aufgrund des talseitig fallenden Geländes bei der angenommenen Gründungstiefe nicht aufnehmbar („Grundbruch“).

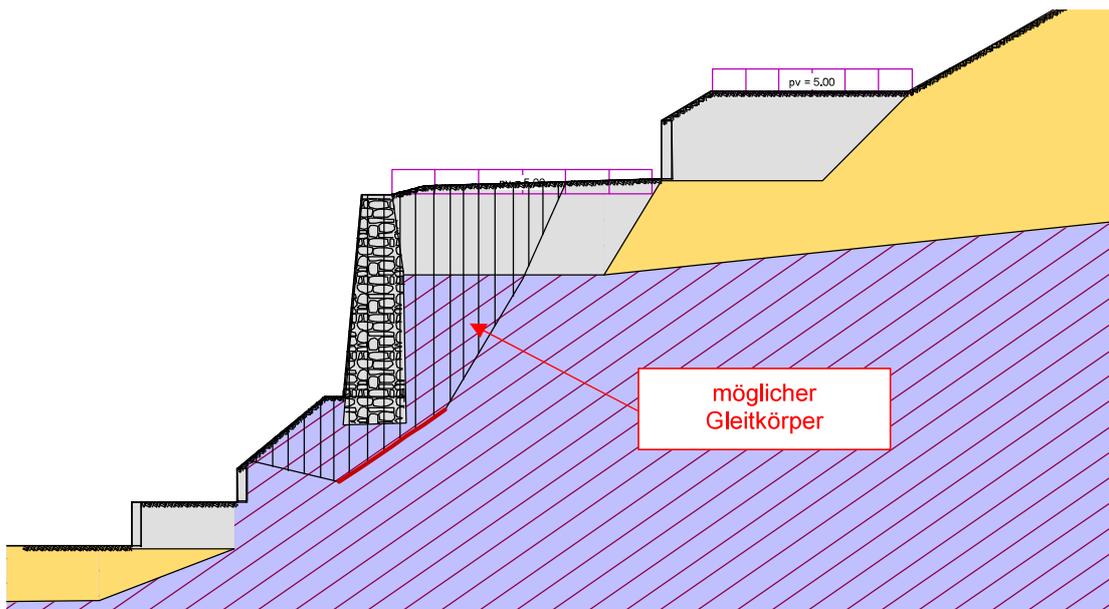
Abb. 4: System Mauerabschnitt I und II, möglicher Gleitkörper unter „günstigen“ Baugrundverhältnissen

Der Nachweis „Geländebruch nach DIN 4084“ (EC 7, GEO-3) wurde sowohl für „günstige“ als für „ungünstige“ Baugrundverhältnisse unter Ansatz der bisher bekannten Daten überprüft und ist im gültigen Sicherheitsniveau aufgrund des talseitig fallenden Geländes und insbesondere der vorhandenen Gräfte nicht nachweisbar.

Eine ausreichende „innere“ Standsicherheit der Stützmauerabschnitte I und II ist bei dem eingesetzten Stampfbeton zu erwarten, was im Zuge der weiteren Untersuchungen zu überprüfen ist.

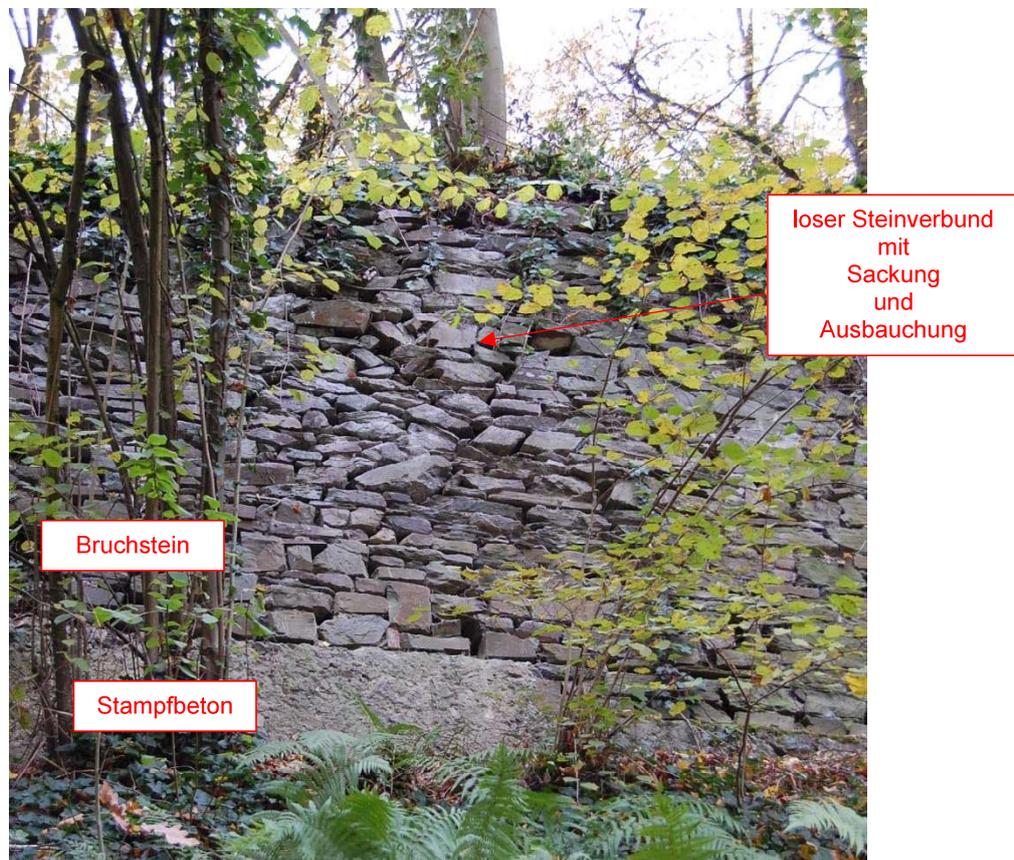
Foto 2: Ansicht Natursteinmauer 11/2019 (ivgeo)

Der Stützmauerabschnitt IV wurde auf vorhandenem Stampfbetonsockel – vermutlich nach einem Teileinsturz – als Natursteinmauer (ehemals vermörtelte Bruchsteinmauer) aufgesetzt. Der Abschnitt zeigt großflächig ausgemagerte Stoß- und Lagerfugen. In Teilbereichen ist das Fugenmaterial tiefgründig verwittert und ausgeschwemmt, so dass ein Mörtel-Stein-Verbund nicht mehr vorhanden ist. Im Prinzip handelt es sich praktisch um eine Trockenmauer ohne statisch wirksamen Steinverbund. Hieraus resultierend sind Verformungen und Sackungen aufgetreten (→ Foto 2).

Die „innere“ Standsicherheit der Stützmauer im Abschnitt IV ist nicht mehr gegeben, so dass ein Versagen der Konstruktion zu erwarten ist. Die „innere“ Standsicherheit von Abschnitt III ist durch die Neuerrichtung wahrscheinlich gegeben.

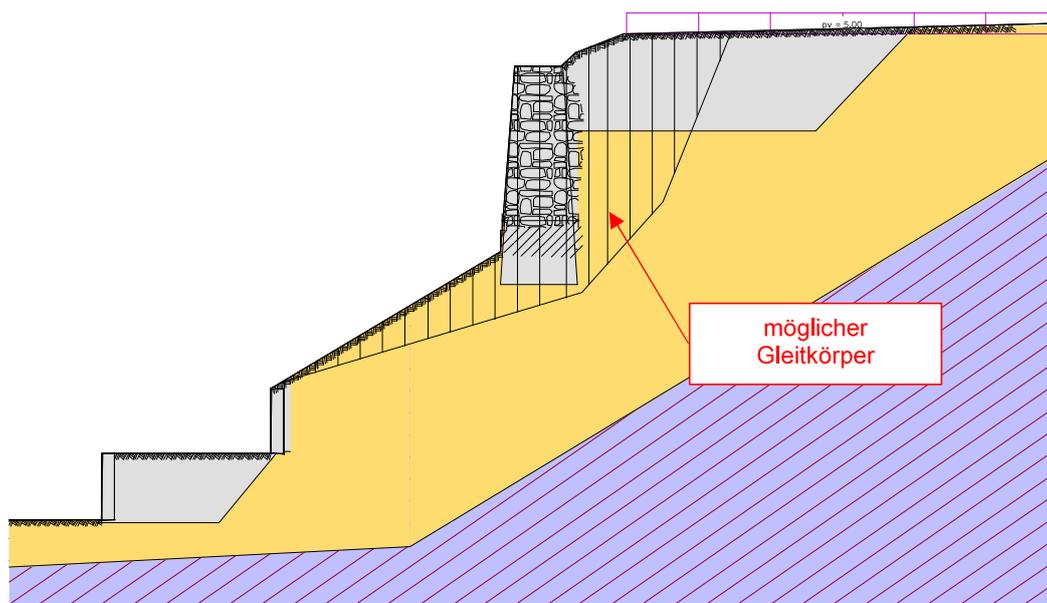
Abb. 5: System Mauerabschnitt III und IV, möglicher Gleitkörper unter „ungünstigen“ Baugrundverhältnissen

Ausgehend von mindestens frostfreier Gründung ($t_e \geq 80$ cm unter GOK) ist nach Vergleichsrechnungen unter Ansatz „ungünstiger“ und „günstiger“ Baugrundbedingungen die Mauer unter Ansatz

der klassischen Erddrucktheorie hinsichtlich der Versagensmechanismen „Gleiten“, „Kippen“ und „Grundbruch“ nicht bzw. nur bedingt nachweisbar. Dabei ist die auftretende Sohlnormalspannung aufgrund des talseitig fallenden Geländes bei der angenommenen Gründungstiefe auch für die Stützmauerabschnitte III und IV nicht aufnehmbar („Grundbruch“).

Der Nachweis „Geländebruch nach DIN 4084“ (EC 7, GEO-3) wurde sowohl für „günstige“ als für „ungünstige“ Baugrundverhältnisse unter Ansatz der bisher gekannten Daten überprüft. Im gültigen Sicherheitsniveau ist bei „günstigen“ Baugrundverhältnissen der Versagensmechanismus „Geländebruch“ aufgrund des talseitig fallenden Geländes bedingt, unter Ansatz „ungünstiger“ Verhältnisse nicht nachweisbar.

- In den Standsicherheitsberechnungen sind auch mögliche Gleitfugen durch die talseitigen Gräfte rechnerisch zu überprüfen.

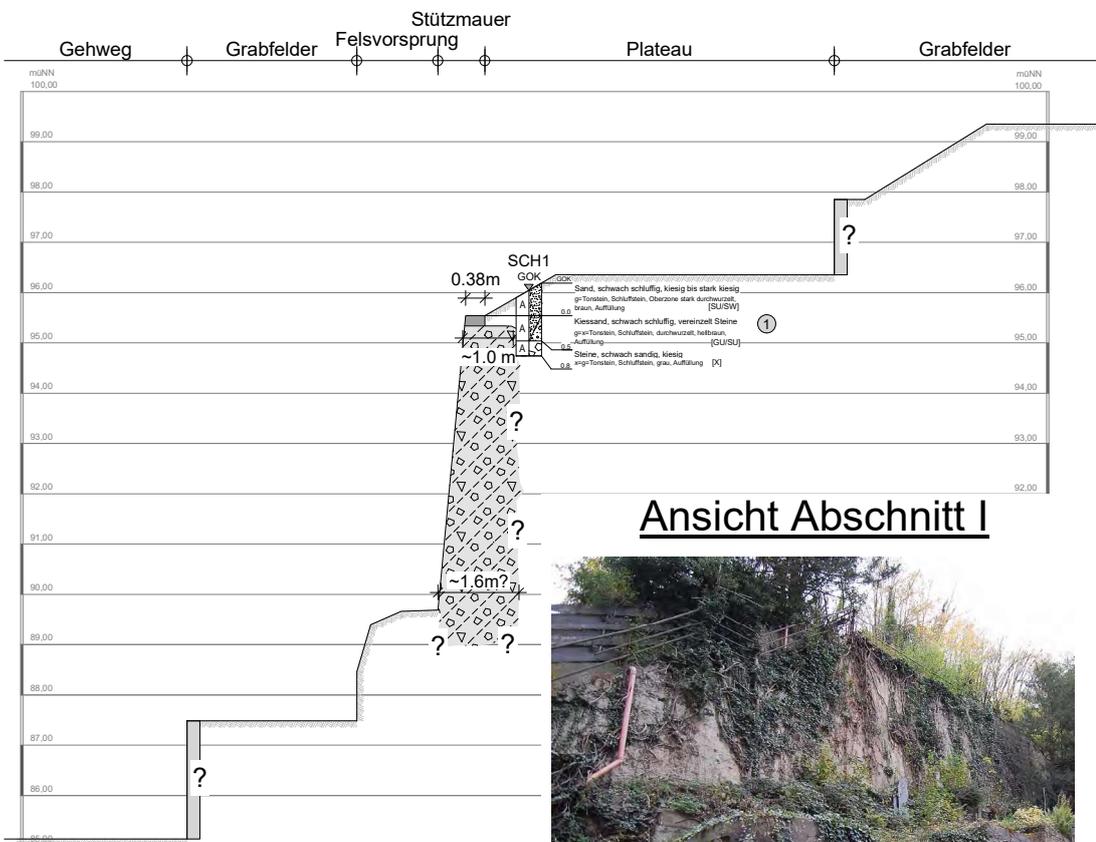
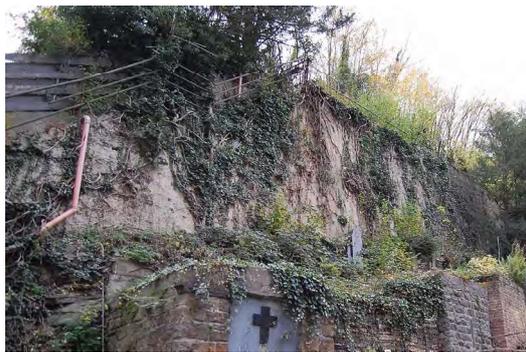
Systemschnitt 1 - 1

Der Stützmauerabschnitt I ist großflächig mit Efeu bewachsen. Vereinzelt sind Risse vorhanden, die hinsichtlich Verlauf und Größe nicht auf Standsicherheitsdefizite hindeuten. Verformungen in Form von Ausbauchungen, etc. sind augenscheinlich nicht erkennbar. In Anlage 2.1 ist die ermittelte Geometrie sowie eine Ansicht der Mauer als Foto dargestellt. Die mittlere Mauerhöhe beträgt nach dem Systemschnitt 1-1 in Anlage 2.1 $\Delta h \approx 6$ m.

In den im Fußbereich vorhandenen Entwässerungsöffnungen wurde die Stärke der Mauer messtechnisch ermittelt. Diese beträgt $d \approx 1,6$ m. Am Mauerkopf beträgt die Mauerstärke $d \approx 1$ m.

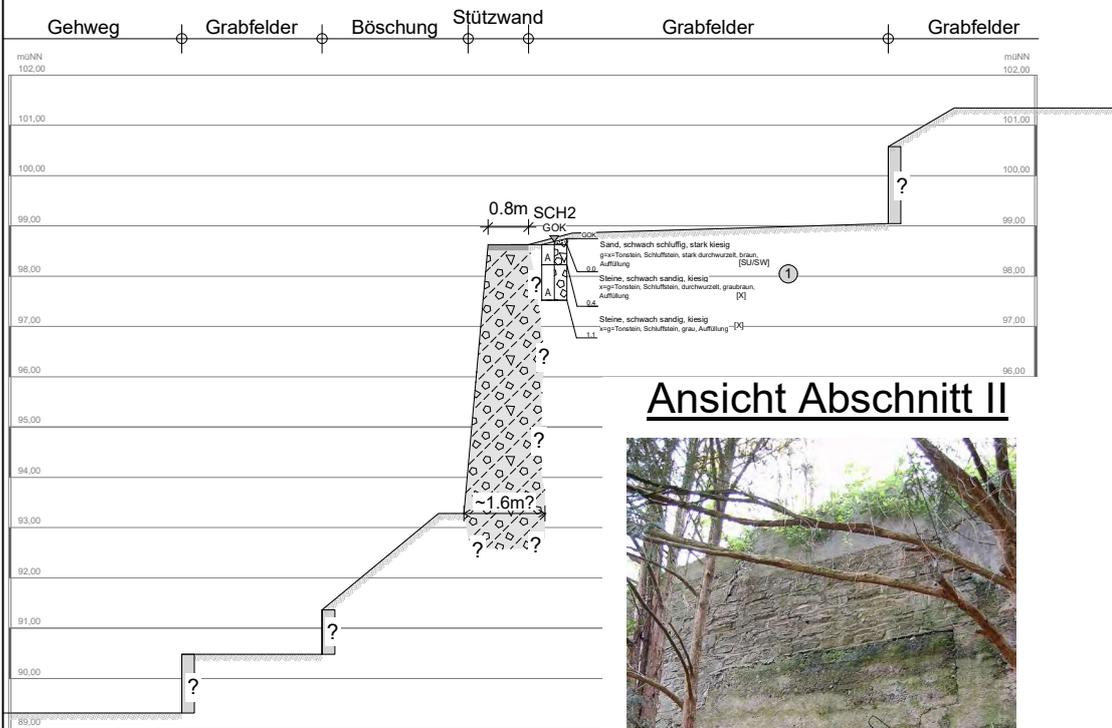
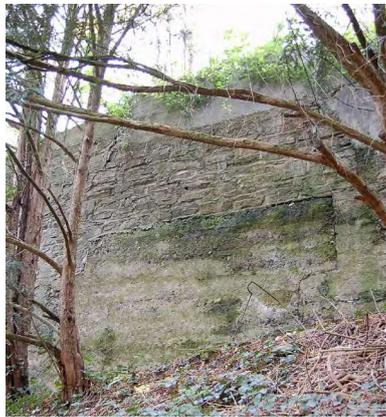
Systemschnitt 2 - 2

Im Stützmauerabschnitt II ereignete sich wahrscheinlich ein Teileinsturz oder Sanierung / Aufhöhung im oberen Bereich der Mauer. Der Mauerabschnitt besteht aus dem oben beschriebenen Stampfbeton, wobei in einem Teilbereich der obere Mauerabschnitt aus vermörteltem Natursteinmauerwerk (Bruchsteinmauer) mit Betonkopfbalken besteht (ehemaliger Teileinsturz).

Der Stützmauerabschnitt II ist bereichsweise mit Efeu bewachsen. Ausgehend von Stützmauerabschnitt I ist die Mauer in Bezug auf Risse und Ausbauchungen augenscheinlich unauffällig. Im weiteren Verlauf sind vereinzelte Risse, insbesondere im Übergang der unterschiedlichen Baustoffe erkennbar, die hinsichtlich Verlauf und Größe zumindest in Richtung des Stützmauerabschnittes III auf lokale Standsicherheitsdefizite hindeuten. Dies gilt gleichermaßen für eine Ausbauchung in Richtung Stützmauerabschnitt III, die ebenfalls auf Standsicherheitsdefizite hindeutet. In Anlage 2.2 ist die ermittelte Geometrie sowie eine Ansicht der Mauer als Foto dargestellt. Die mittlere Mauerhöhe beträgt nach dem Systemschnitt 2-2 in Anlage 2.2 $\Delta h \approx 5,5$ m.

In den im Fußbereich vorhandenen Entwässerungsöffnungen wurde die Stärke der Mauer messtechnisch ermittelt. Diese beträgt ebenfalls $d \approx 1,6$ m. Am Mauerkopf beträgt die Mauerstärke $d \approx 0,8$ m.

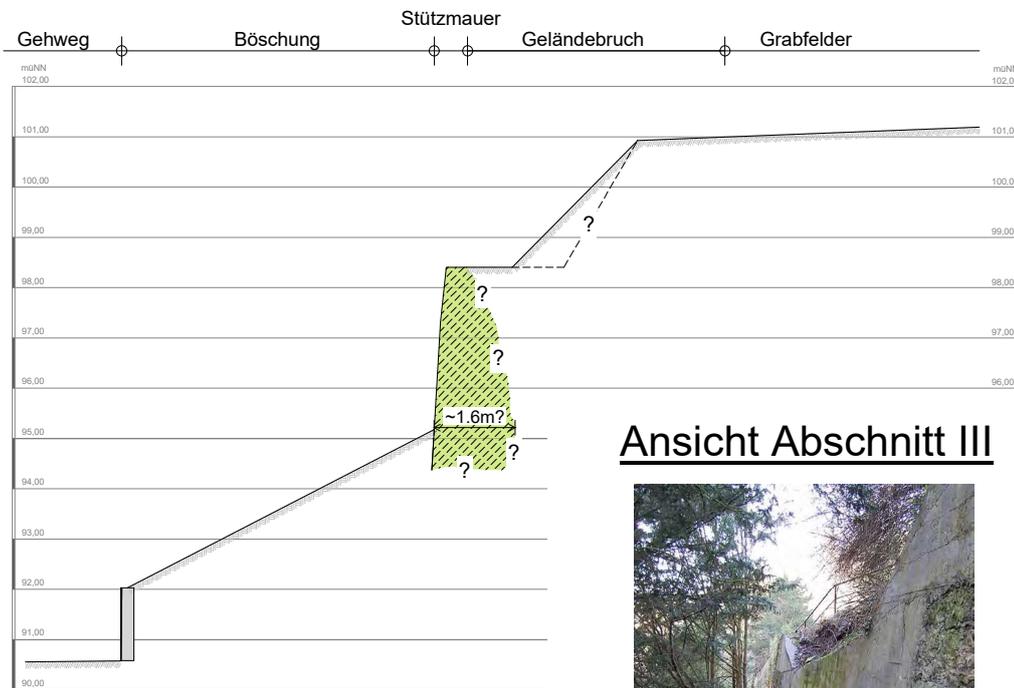
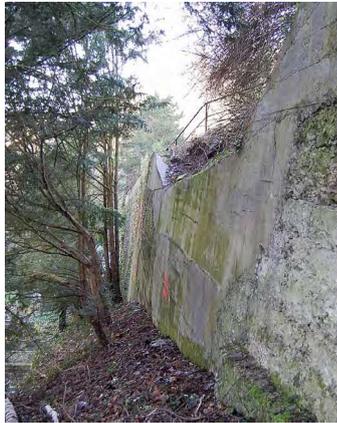
Systemschnitt 3 - 3

Im Stützmauerabschnitt III ist aufgrund des bergseitigen Geländeverlaufs und der Böschungsflächen als Abrisskante davon auszugehen, dass sich ein Teileinsturz ereignete (→ Foto, Anlage 2.3). Der Mauerabschnitt besteht augenscheinlich aus Beton (unbewehrt?), wobei nicht auszuschließen ist, dass die Gründung aus dem o.g. Stampfbeton besteht.

Verformungen und Risse sind mit Ausnahme der Übergänge zu den seitlich angrenzenden Stützmauerabschnitten nicht erkennbar.

In Anlage 2.3 ist die ermittelte Geometrie sowie eine Ansicht der Mauer als Foto dargestellt. Die mittlere Mauerhöhe beträgt nach dem Systemschnitt 3-3 in Anlage 2.3 im heutigen Zustand $\Delta h \approx 3$ m, wobei die Mauer im ursprünglichen Zustand Mauerhöhen von $\Delta h \approx 4 - 5$ m besaß.

Die Stärke der Mauer im Fuß- und Kopfbereich waren nicht messbar, wobei die in Anlage 2.3 dargestellten Abmessungen mit Bezug auf die übrigen Mauerabschnitte realistisch erscheinen.

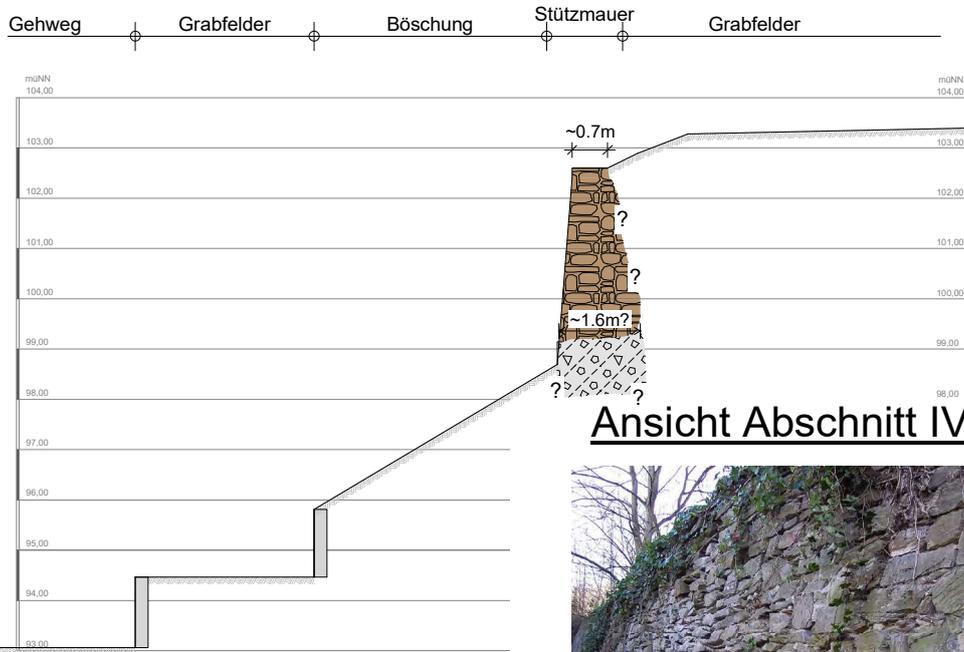
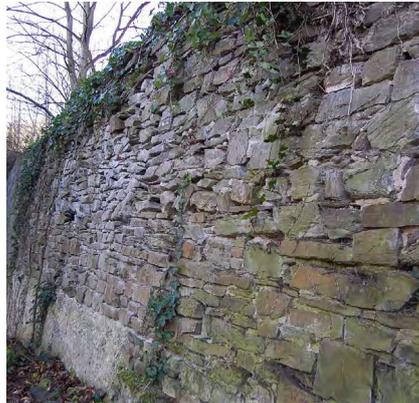
Systemschnitt 4 - 4

In Anlage 2.4 ist die ermittelte Geometrie sowie eine Ansicht der Mauer als Foto dargestellt. Die mittlere Mauerhöhe beträgt nach dem Systemschnitt 4-4 in Anlage 2.4 $\Delta h \approx 4$ m.

In den im Fußbereich vorhandenen Entwässerungsöffnungen wurde die Stärke der Mauer messtechnisch ermittelt. Diese beträgt $d \approx 1,6$ m. Am Mauerkopf beträgt die Mauerstärke $d \approx 0,7$ m.
