Schadenskatalog Leicht bis stark ausgewaschene Stoß- und Lagerfugen.

Schadenskatalog: Verschiebungen/Verformungen

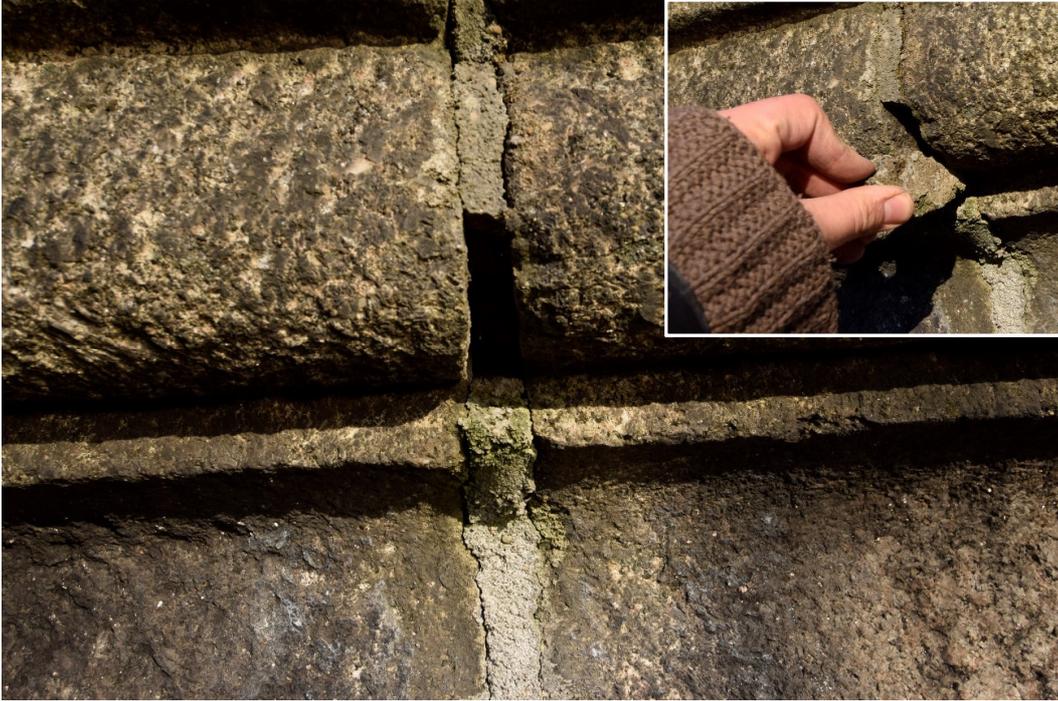
Phase 1: Ungeschädigtes, bauzeitliches System

Fugen und Mauerkern mit historischem, verhältnismäßig diffusionsoffenem Kalkmörtel
Feuchteintrag aus bodenberührenden Bauteilen und ggf. undichten Abdeckungen, Abdiffusion über Fugensystem

→ stabiles Feuchtegleichgewicht, Nässe kann rasch verdunsten

Phase 2: Überfugung mit stark zementhaltigem Mörtel

Fugen und Mauerkern mit historischem, verhältnismäßig diffusionsoffenem Kalkmörtel, Überfugung mit stark zementhaltigem, diffusionsdichtem Mörtel

Feuchteintrag aus bodenberührenden Bauteilen und ggf. undichten Abdeckungen, Abdiffusion über Fugensystem nicht mehr möglich, da die diffusionsdichte Überfugung den Feuchteaustritt behindert

→ zunehmende Anreicherung von Nässe im Mauerquerschnitt, Lösung von Salzen

Phase 3: Feuchtesättigung des Mauerwerks

Fugen und Mauerkern mit historischem, verhältnismäßig diffusionsoffenem Kalkmörtel, Überfugung mit stark zementhaltigem, diffusionsdichtem Mörtel
Feuchteintrag aus bodenberührenden Bauteilen und ggf. undichten Abdeckungen, Abdiffusion über Fugensystem nicht mehr möglich, da die diffusionsdichte Überfugung den Feuchteaustritt behindert

→ Austritt der Nässe über die verhältnismäßig diffusionsoffeneren Steine, Transport von Salzen und Nässe

Phase 4: Schädigung der Oberflächen

→ Feuchtesättigung (100%) erreicht, Austritt der Nässe über die verhältnismäßig diffusionsoffeneren Steine, Transport von Salzen und Nässe
Auskristallisation der Salze unter Volumenvergrößerung an der Oberfläche, Aufsprengen der Oberflächen
Frostsprengung der auffrierenden Nässe
Zersetzung der Steinoberflächen durch den hist. Mörtel, schließlich Herabfallen der neuen Zementüberfugung. In den Spalten kann Bewuchs siedeln, weitere Schäden durch Durchwurzelung.

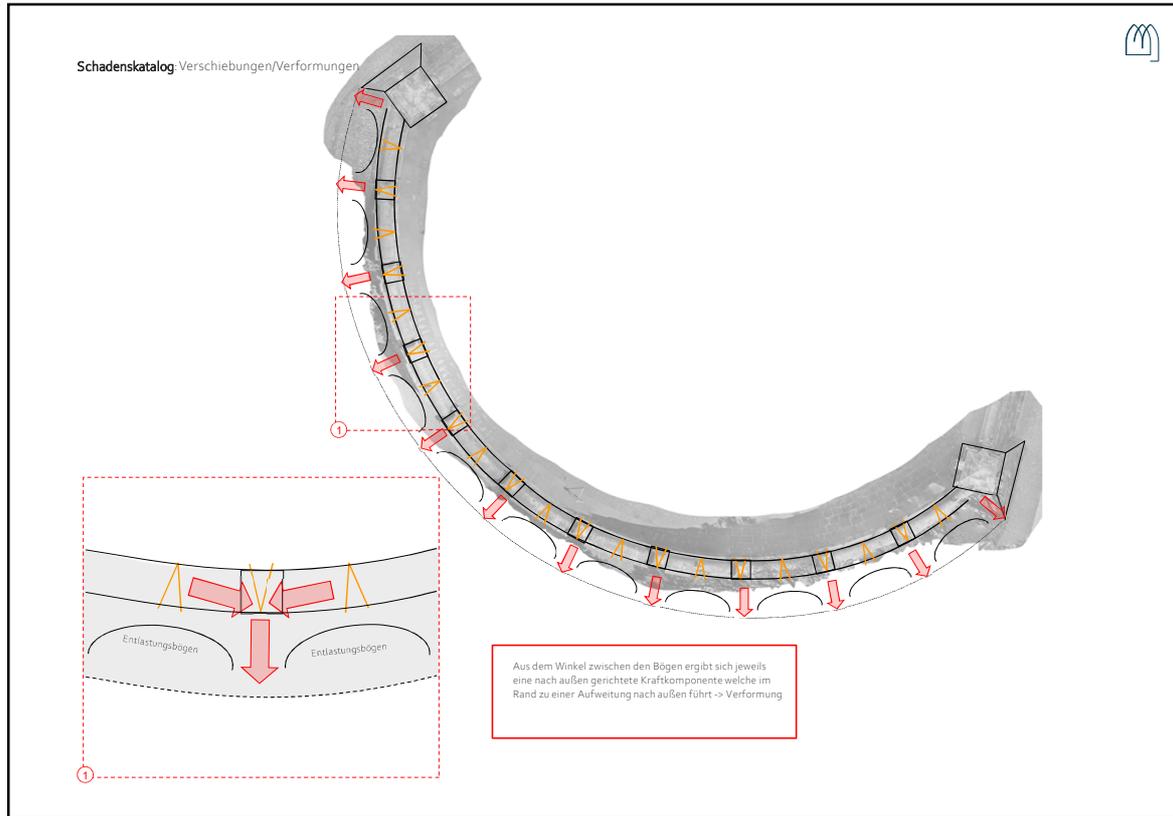
2: Rissbildung an der Architravplatte.

3: V-förmig klaffenden Stoßfugen an den Abdeckplatten.

4: Fehlfarbandarstellung der Verformung

Bildung von Rissen und V-förmigen Klaffungen in den Stoßfugen aufgrund der Absenkung des Gewölbescheitels des Entlastungsbögen (Nachgiebigkeit im Scheitelpunkt) und der dadurch resultierenden Durchbiegung des Architravs
