Prüfbericht 2023 H

nach DIN 1076

Bauwerksname **Bahnunterführung Otto- Schönhausen- Str.**
Teilbauwerksname **Bahnunterführung**
Kreis **KFR. STADT KOBLENZ**
Ort **Lützel**
Bauwerksrichtung **Blickrichtung von B 9 aus**
Bauwerksart **Brücke als offener Rahmen**
Tragfähigkeit
Baujahr

Prüfrichtung **Blickrichtung von B 9 aus**
Prüfer **Dipl.-Ing. M. Bartsch**
Prüfung vom **08.05.2023** bis **08.05.2023**

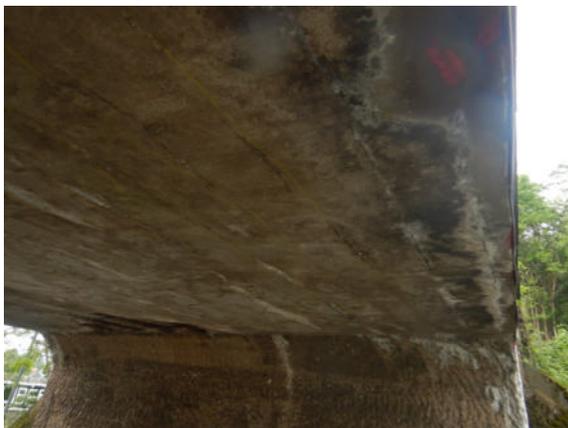
ID008_2023_HP_0384

[8] S=1, V=0, D=2 BSP-ID 006-03-02

Riegel als Platte, Beton, Zahlreich, Längsriss mit Aussinterung, Unterseite, , Maßnahme {1}

Art der Leistung **Überbau Injektion (lfd m Riss -D-)**
Menge **20** Geschätzte Kosten **3.600 EURO**
Dauer der Maßnahme **10 Tage** Ausführungsjahr
Dringlichkeit **Langfristig**
Maßnahmenfixierung **Keine Maßnahme festgelegt**
Projektbezeichnung
Bemerkung

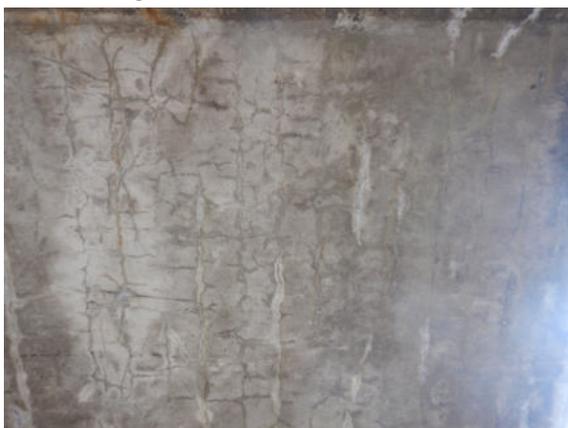
ID013_2023_HP_0395

[13] S=0, V=0, D=1 BSP-ID 006-01-01

Riegel als Platte, Beton, Großflächig, Netzriss mit Aussinterung, Unterseite

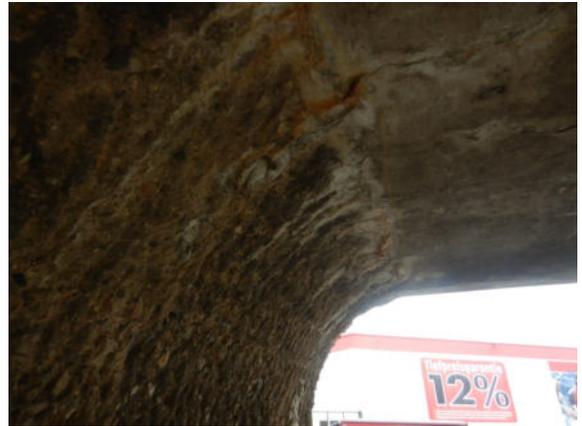
ID011_2023_HP_0386

[11] S=0, V=0, D=2 BSP-ID 006-02-04

Rahmenecke, Beton, Mehrfach, Allgemeiner Riss mit Wasseraustritt und Aussinterung, Außen, , Maßnahme {1}

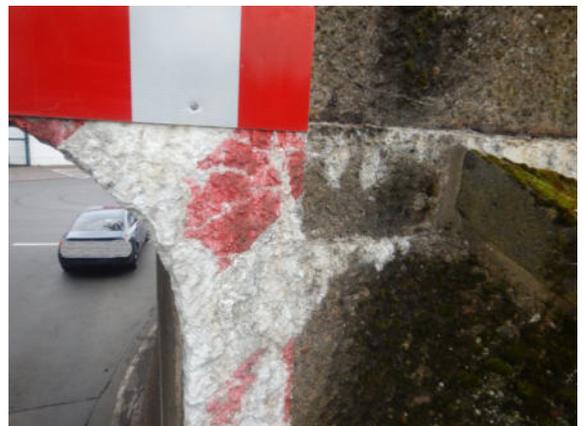
ID006_2023_HP_0378

[6] S=0, V=0, D=1 BSP-ID 006-02-01

Rahmenecke, Beton, Mehrfach, Längsriss mit Aussinterung, ---, Vorne und hinten am Bauwerk, Oben außen

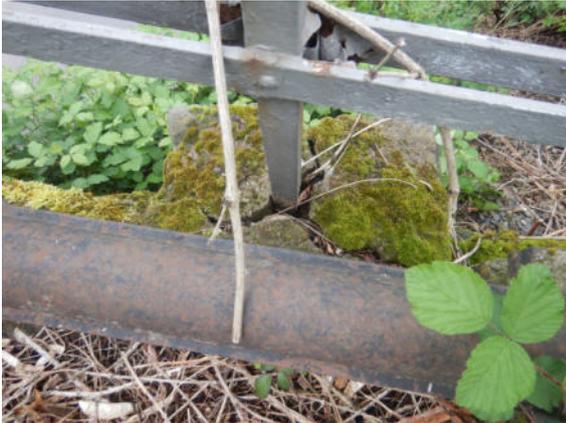
ID020_2023_HP_0425

[20] S=2, V=2, D=3 BSP-ID 027-04

Widerlager, Verblendmauerwerk, Mehrfach, Gespalten, Anzahl: 1 Stück, Hinten am Bauwerk, Rechts, Oben, Die lockeren Steine bei der Prüfung entfernt.

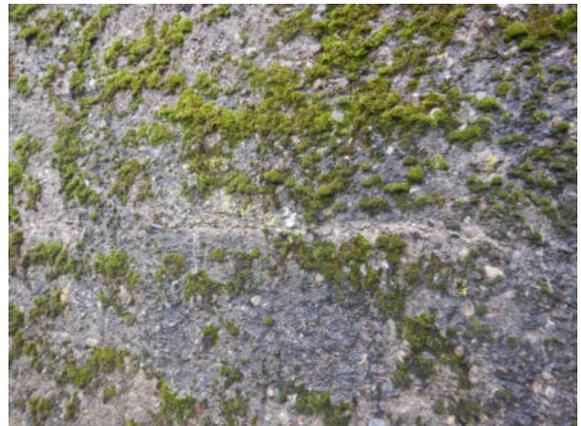
ID001_2023_HP_0366

[1] S=0, V=0, D=1 BSP-ID 025-02

Flügel, Beton, Mehrfach, Längsriss mit Verfärbung der Rissufer, Vorne und hinten am Bauwerk, Beidseitig

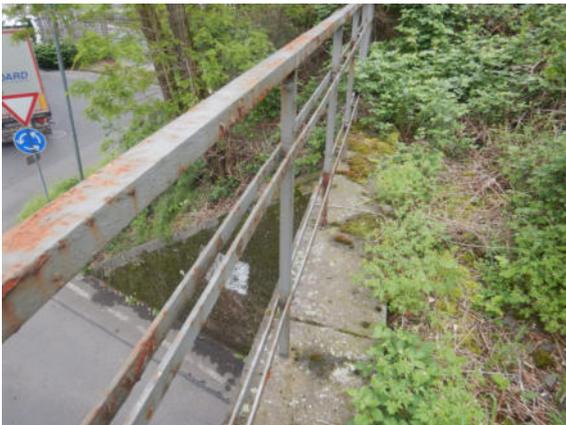
ID017_2023_HP_0416

[17] S=0, V=0, D=2 BSP-ID 234-05

Holmgeländer ohne Seil, mit einer Knieleiste oder mehreren Knieleisten, Stahl / Metall, Größtenteils, Angerostet, Vorne und hinten am Bauwerk, Oben auf dem Bauwerk, , Maßnahme {5}

Art der Leistung **Teilerneuerung Korrosionsschutz Geländer / Brüstung (lfd m -G-)**
Menge **14** Geschätzte Kosten **700 EURO**
Dauer der Maßnahme **1 Tag** Ausführungsjahr
Dringlichkeit **Langfristig**
Maßnahmenfixierung **Keine Maßnahme festgelegt**
Projektbezeichnung
Bemerkung

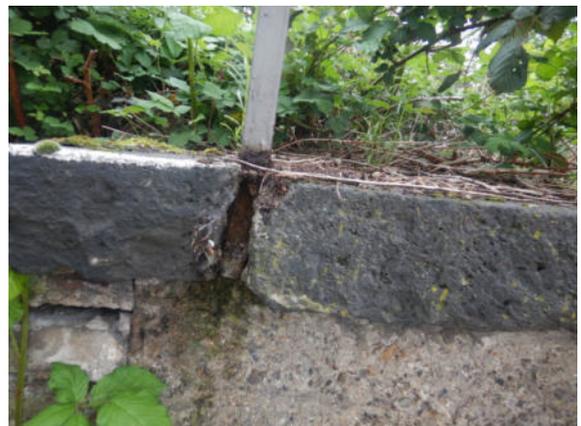
ID015_2023_HP_0408

[15] S=0, V=0, D=2 BSP-ID 234-03

Geländerpfosten, Stahl / Metall, Mehrfach, Verrostet mit Querschnittsschwächung, Beidseitig, Oben auf dem Bauwerk

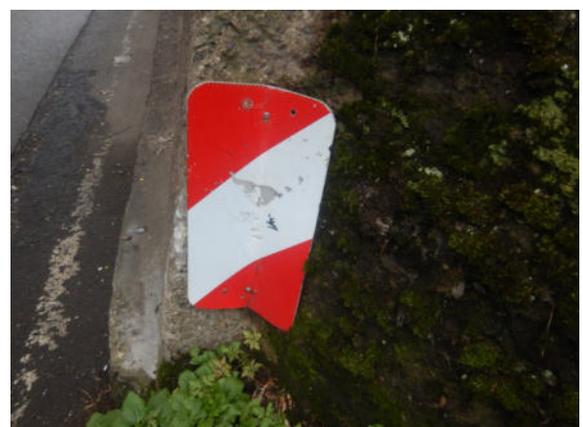
ID005_2023_HP_0376

[5] S=0, V=1, D=0 BSP-ID 250-08

Leitmale zur Begrenzung der Durchfahrtsbreite, Stahl /
Metall, Vereinzelt, Anprallschaden, Vorne und hinten am
Bauwerk

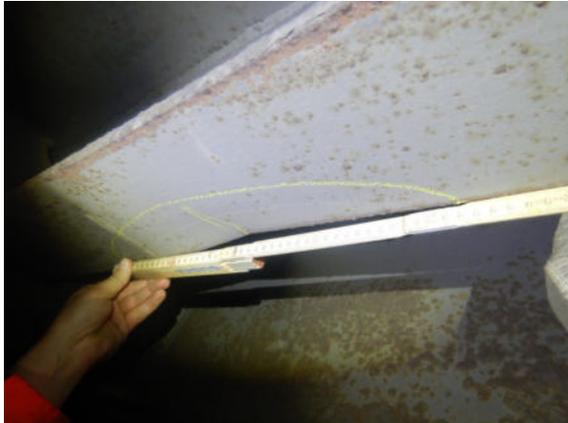
ID033_2023_HP_0199

[33] S=0, V=0, D=0 BSP-ID 013-09

Längsträger der Fahrbahnplatte, Flansch des Doppel-T-Profiles, Vereinzelt, Anprallschaden, Anzahl: 2 Stelle(n), 2-tes Feld, Unter dem Bauwerk

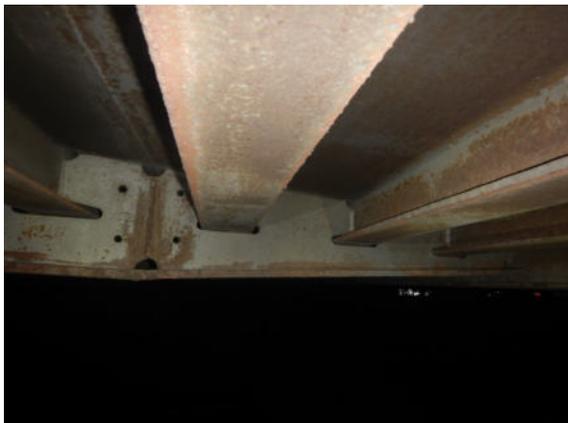
ID023_2023_HP_0132

[23] S=0, V=0, D=1 BSP-ID 014-05

Längsträger der Fahrbahnplatte, Stahl / Metall, Größtenteils, Angerostet, Längs durchgehend, Unterseite

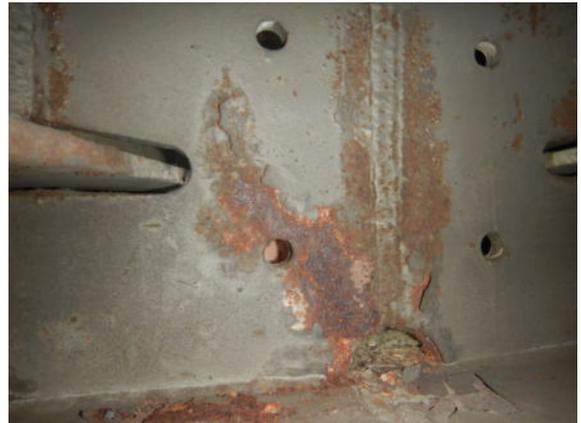
ID025_2023_HP_0205

[25] S=0, V=0, D=1 BSP-ID 012-12

Querträger der Fahrbahnplatte, Flansch, Schweißnaht, An einigen Bauteilen, Verrostet mit Blattrostbildung, Längs durchgehend, Mitte quer, Unterseite

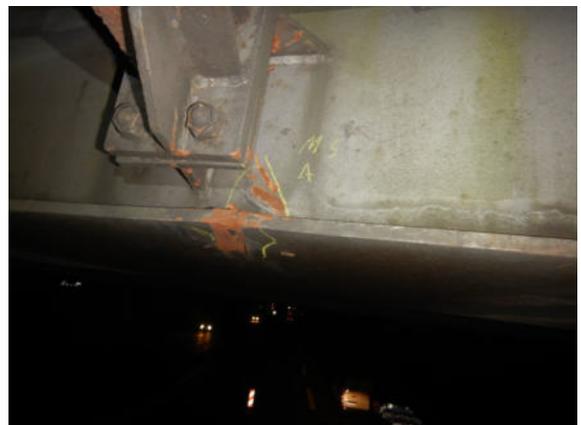
ID024_2023_HP_0149

[24] S=0, V=0, D=0 BSP-ID 013-09

Balken / Steg, Flansch des geschweißten / genieteten Profils, Eine Stelle, Anprallschaden, 1-tes Feld, Links, Unter dem Bauwerk

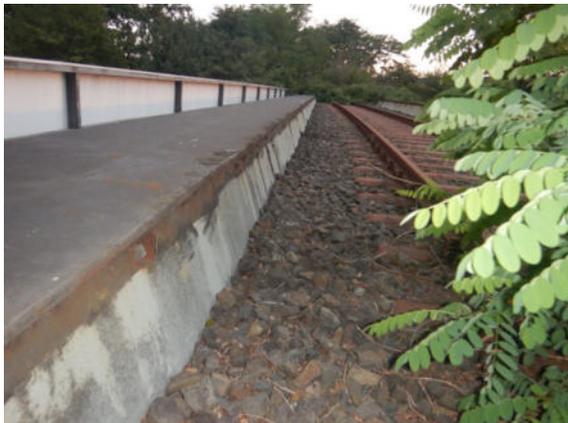
ID007_2023_HP_0078

[7] S=0, V=0, D=1 BSP-ID 014-08

Balken / Steg, Geschweißtes / genietetes Profil,
Bereichsweise, Verrostet, Längs durchgehend,
Seitenfläche beidseitig, Oben auf dem Bauwerk

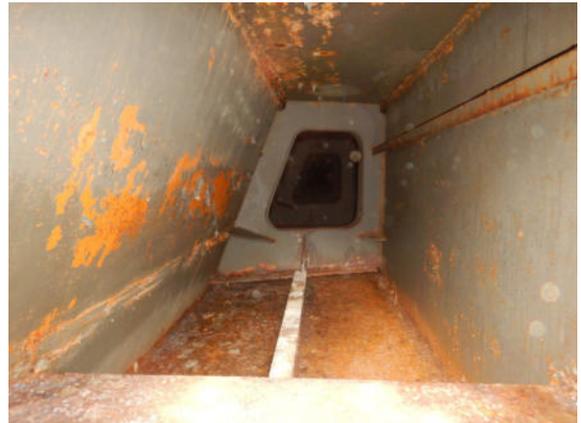
ID034_2023_HP_0540

[34] S=0, V=0, D=2 BSP-ID 014-09

Balken / Steg, Geschweißtes / genietetes Profil,
Bereichsweise, Verrostet mit Blattrostbildung, Rechts, Im
rechten Hohlkörper ist Feuchtigkeit vorhanden. Am
Anfang und am Ende des Hohlkörpers ist der Träger von
innen rostig.

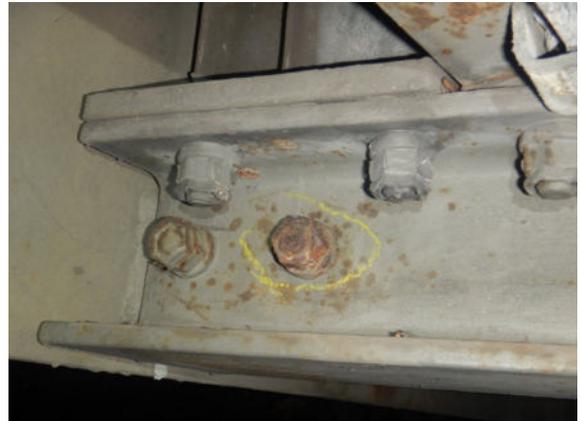
ID021_2023_HP_0111

[21] S=0, V=0, D=1 BSP-ID 011-04

Kragarm, Mutter, Zahlreich, Verrostet mit
Blattrostbildung, Längs durchgehend, Beidseitig

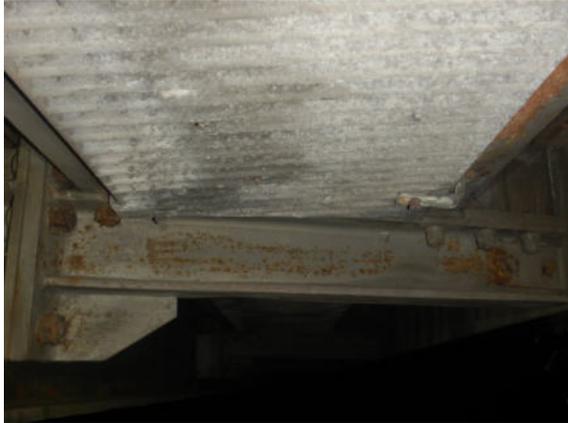
ID020_2023_HP_0109

[20] S=0, V=0, D=0 BSP-ID 014-07

Kragarmstrebe des Kragarmes, Stahl / Metall,
Bereichsweise, Angerostet, Außen, Oben

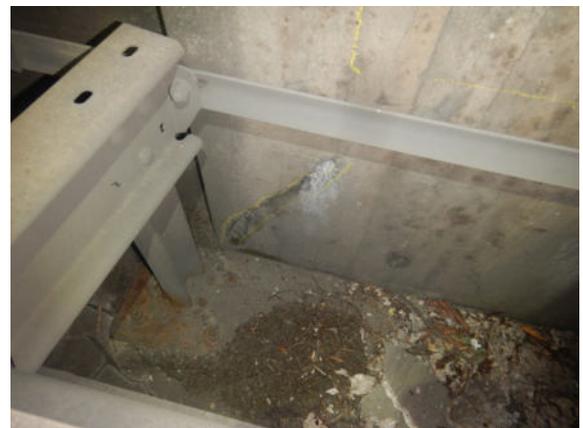
ID028_2023_HP_0171

[28] S=0, V=0, D=1 BSP-ID 025-02

Widerlagerwand, Beton, Eine Stelle, Schrägriss mit
Aussinterung, Hinten am Bauwerk, Unterseite, ,
Maßnahme {1}

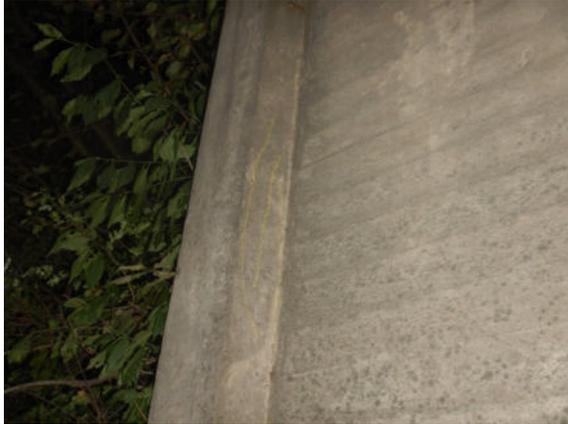
ID014_2023_HP_0098

[14] S=0, V=0, D=1 BSP-ID 025-02

Wandsporn Widerlager, Beton, Vereinzelt, Längsrisse, Vorne und hinten am Bauwerk, Beidseitig, Unter dem Bauwerk

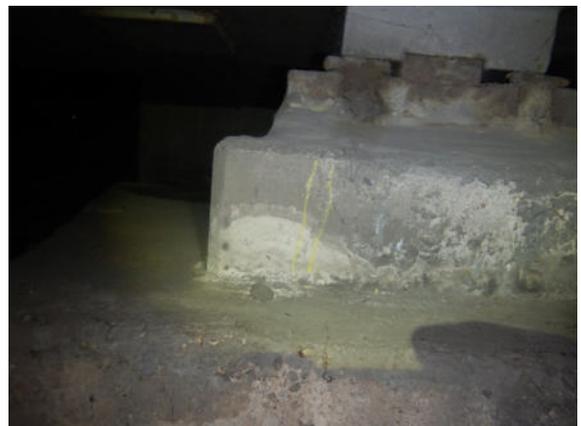
ID032_2023_HP_0188

[32] S=0, V=0, D=1 BSP-ID 025-11

Lagersockel, Beton, Eine Stelle, Querrisse, Widerlager hinten, Links

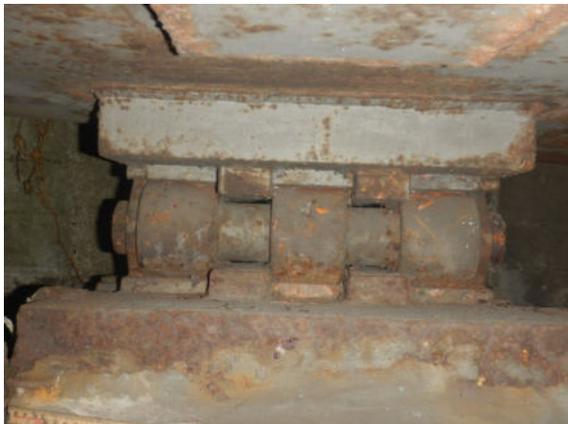
ID009_2023_HP_0115

[9] S=2, V=0, D=2 BSP-ID 211-07

Rollenlager ohne bes. Kippvorrichtung, Stahlrollen aus Baustahl, Stahl / Metall, Mehrfach, Verrostet, Anzahl: 2 Stück, Am Anfang des Bauwerks

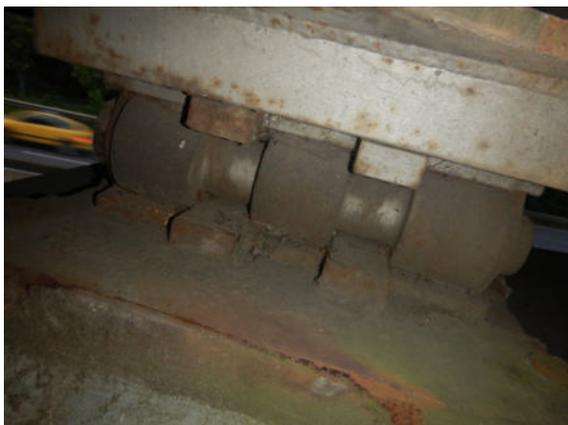
ID010_2023_HP_0092

[10] S=0, V=0, D=2 BSP-ID 211-06

Lagerplatte unten, Stahl / Metall, Eine Stelle, Verrostet mit Blattrostbildung, Anzahl: 1 Stück, Am Anfang des Überbaus, Links

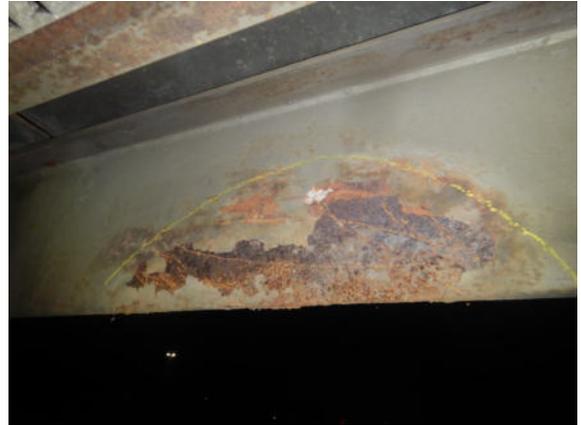
ID030_2023_HP_0181

[30] S=0, V=0, D=1 BSP-ID 309-04

Senkrechte Fläche des Gesimses, Blech, Bereichsweise, Verrostet, Unten außen

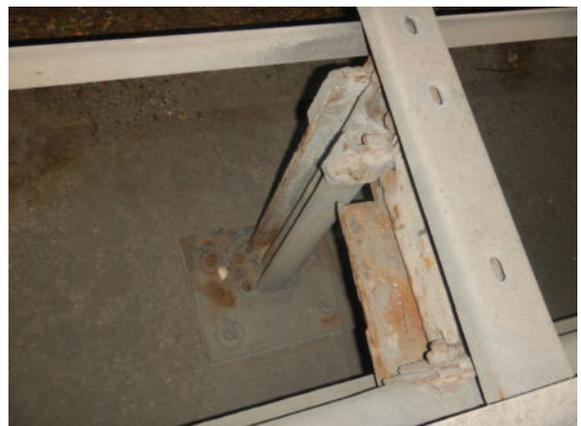
ID015_2023_HP_0100

[15] S=0, V=0, D=1 BSP-ID 234-04

Pfosten der Distanzschutzplanke, Stahl / Metall, Mehrfach, Verrostet mit Blattrostbildung, Unter dem Bauwerk

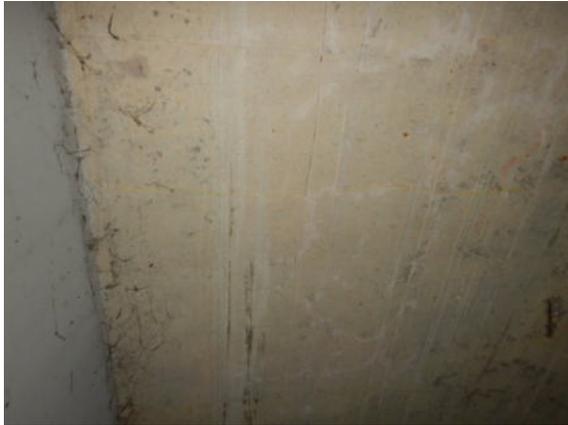
ID010_2023_HP_0025

[10] S=0, V=0, D=1 BSP-ID 006-01-01

Überbau, Beton, Mehrfach, Längsrisse, Quer durchgehend, Unterseite

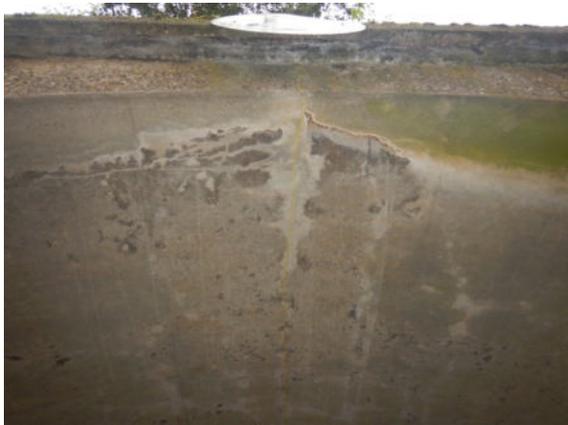
ID007_2023_HP_0022

[7] S=1, V=0, D=1 BSP-ID 006-02-01

Überbau, Beton, Mehrfach, Querrisse, Mitte längs am Bauwerk, Oben

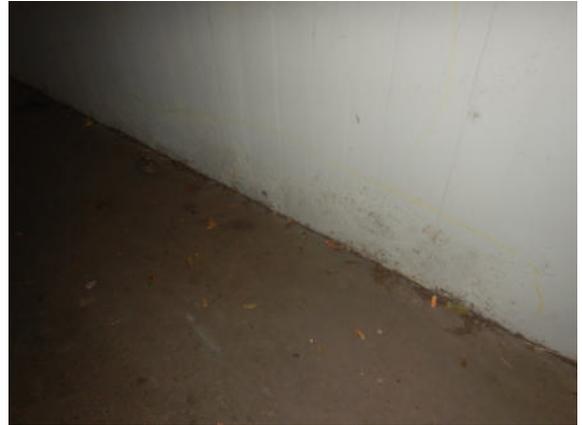
ID013_2023_HP_0031

[13] S=0, V=0, D=1 BSP-ID 024-03

Widerlagerwand, Beton, Bereichsweise, Tausalzschaden, Vorne am Bauwerk, Unten

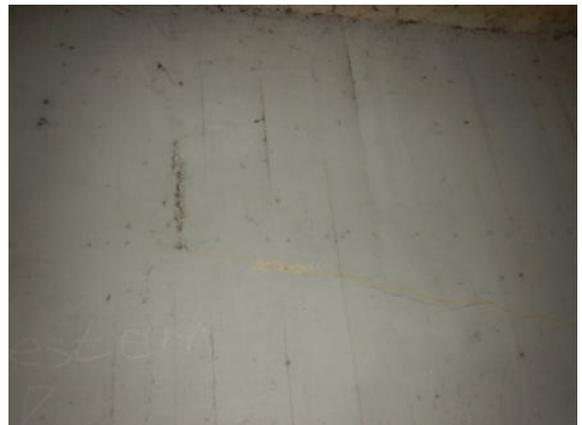
ID012_2023_HP_0029

[12] S=0, V=0, D=1 BSP-ID 025-02

Widerlagerwand, Beton, Mehrfach, Längsrisse, Vorne und hinten am Bauwerk, Quer durchgehend, Unter dem Bauwerk

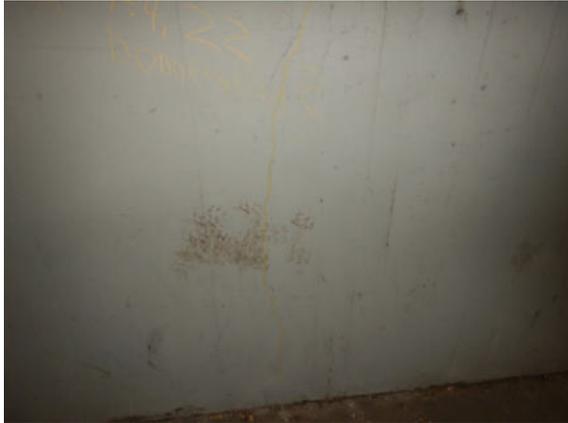
ID011_2023_HP_0028

[11] S=0, V=0, D=1 BSP-ID 025-02

Widerlagerwand, Beton, Mehrfach, Querrisse, Vorne und hinten am Bauwerk, Quer durchgehend

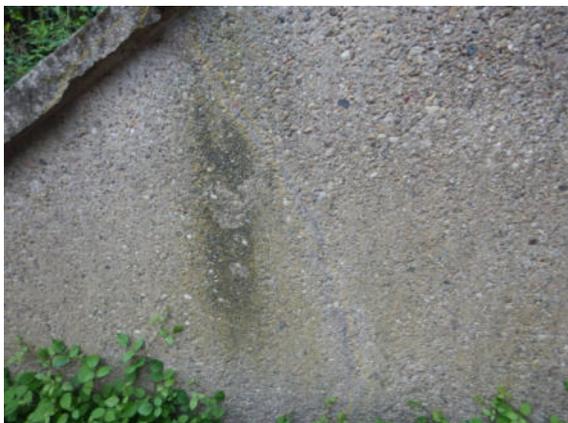
ID004_2023_HP_0016

[4] S=0, V=0, D=0 BSP-ID 025-01

Flügel, Beton, Mehrfach, Querrisse, Hinten am Bauwerk, Links

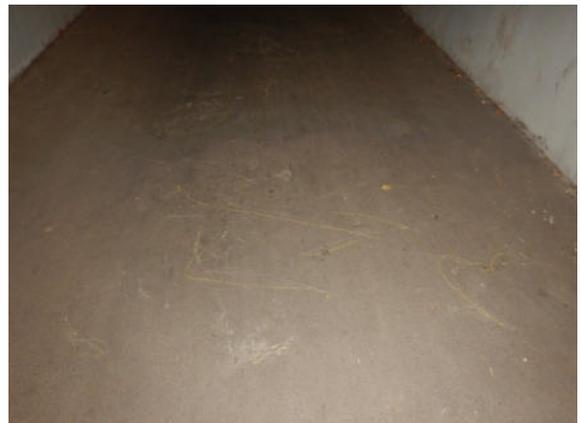
ID008_2023_HP_0023

[8] S=0, V=0, D=2 BSP-ID 241-05

Geh- und Radwegbelag, Bituminöse Baustoffe,
Zahlreich, Längsrisse, Quer durchgehend, Unter dem
Bauwerk

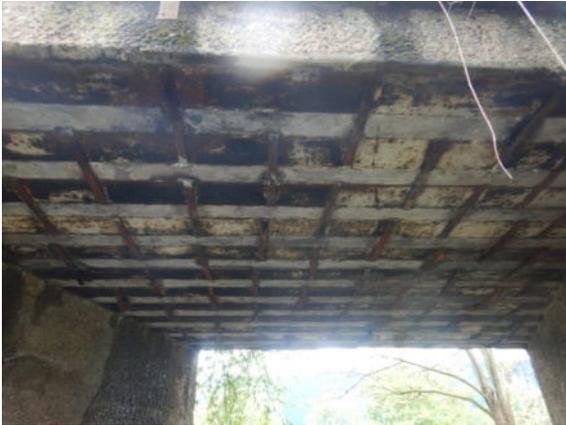
ID015_2023_HP_0483

[15] S=0, V=0, D=2 BSP-ID 014-09

Rahmenriegel, Stahl / Metall, Größtenteils, Angerostet,
Unterseite, , Maßnahme {1}

Art der Leistung **Überbau Korrosionsschutz Teilerneuerung (m² Instandsetzungsfläche -F-)**
Menge **25** Geschätzte Kosten **2.250 EURO**
Dauer der Maßnahme **1 Tag** Ausführungsjahr
Dringlichkeit **Langfristig**
Maßnahmenfixierung **Keine Maßnahme festgelegt**
Projektbezeichnung
Bemerkung

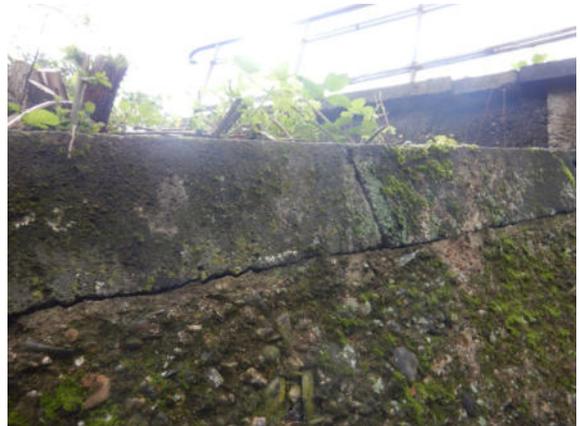
ID002_2023_HP_0446

[2] S=1, V=0, D=2 BSP-ID 027-01

Flügel, Mauerwerksfugen, Bereichsweise, Rissig, Länge: 20,000 m, Vorne und hinten am Bauwerk, Beidseitig, Unten außen, , Maßnahme {2}

Art der Leistung	Unterbau Mauerwerksinstandsetzung (m² Instandsetzungsfläche -D-)	
Menge	20	Geschätzte Kosten 12.000 EURO
Dauer der Maßnahme	4 Tage	Ausführungsjahr
Dringlichkeit	Kurzfristig	
Maßnahmenfixierung	Keine Maßnahme festgelegt	
Projektbezeichnung		
Bemerkung		
Zugeordnete Schäden:		
[5],[2],[8],[7]

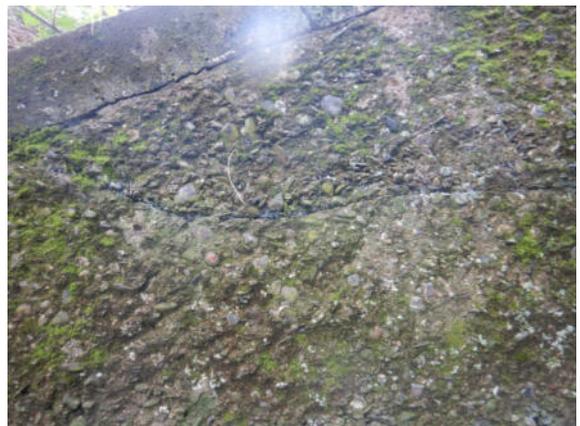
ID001_2023_HP_0444

[1] S=0, V=0, D=1 BSP-ID 025-02

Flügel, Beton, Mehrfach, Längsrisse, Vorne und hinten am Bauwerk, Beidseitig, Unter dem Bauwerk

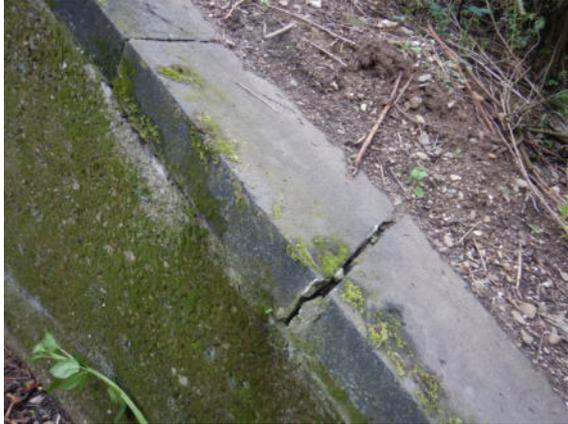
ID008_2023_HP_0455

[8] S=1, V=0, D=2 BSP-ID 027-01

Abdeckplatte, Mauerwerksfugen, Mehrfach, Gerissen,
Länge: 4,000 m, Hinten am Bauwerk, Beidseitig, ,
Maßnahme {2}

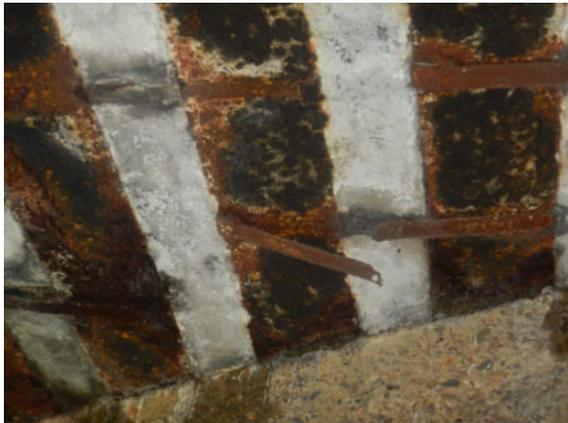
ID016_2023_HP_0486

[16] S=1, V=0, D=1 BSP-ID 013-16

Überbau, Konstruktionsteil, Stahl / Metall, Mehrfach,
Abgerissen, Unter dem Bauwerk

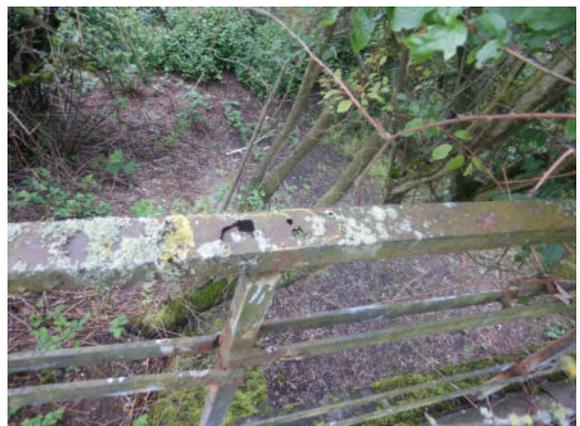
ID019_2023_HP_0491

[19] S=1, V=2, D=2 BSP-ID 234-06

Handlauf des Geländers, Stahl / Metall, Bereichsweise,
Durchgerostet / Lochfraß, Anzahl: 2 Stück, Beidseitig,
Oben auf dem Bauwerk, , Maßnahme {4}

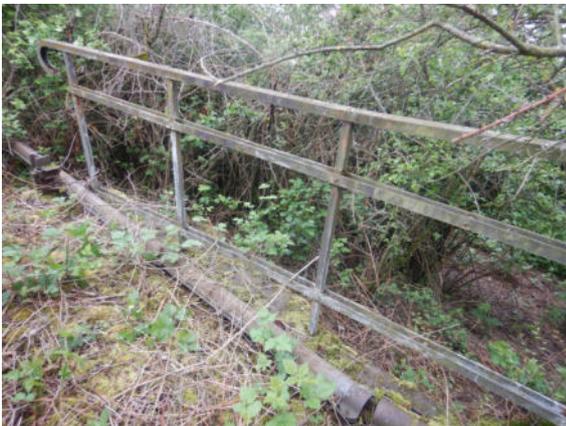
ID018_2023_HP_0490

[18] S=1, V=1, D=1 BSP-ID 231-15
Knieholm des Geländers, Stahl / Metall, Eine Stelle,
Locker / lose, Hinten am Bauwerk, Links, , Maßnahme {4}

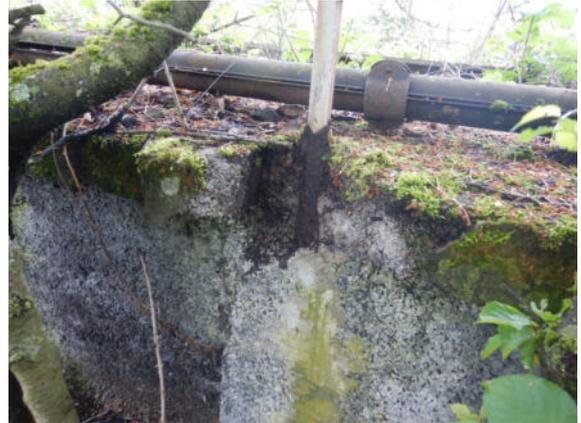
ID023_2023_HP_0518

[23] S=1, V=1, D=2 BSP-ID 234-06
Geländerpfosten, Stahl / Metall, Mehrfach, Verrostet mit
Querschnittsschwächung, Anzahl: 16 Stück, Oben außen,
, Maßnahme {4}

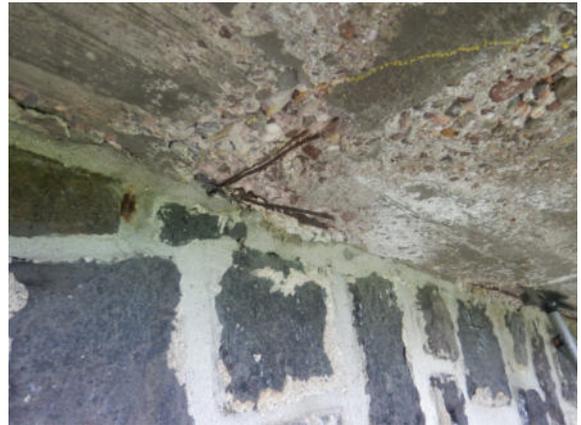
ID013_2023_HP_0146

[13] S=1, V=0, D=2 BSP-ID 002-06

Kragarm, Bewehrung, Eine Stelle, Verrostet mit
Querschnittsschwächung, Hinten am Bauwerk,
Unterseite, , Maßnahme {1}

Art der Leistung **Überbau Beton BII (m² Instandsetzungsfläche -D-)**
Menge **15** Geschätzte Kosten **3.750 EURO**
Dauer der Maßnahme **15 Tage** Ausführungsjahr
Dringlichkeit **Mittelfristig**
Maßnahmenfixierung **Keine Maßnahme festgelegt**
Projektbezeichnung
Bemerkung
Zugeordnete Schäden:
[13]

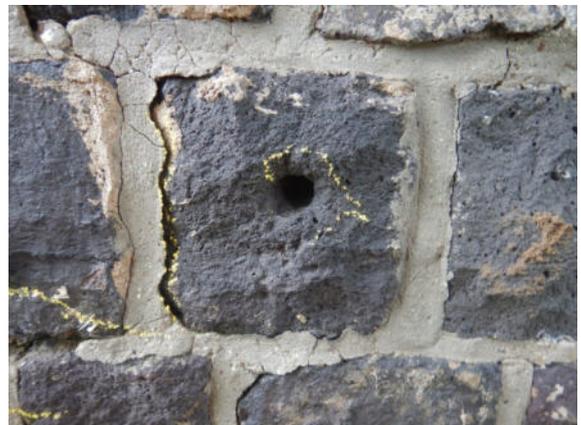
ID008_2023_HP_0127

[8] S=0, V=0, D=1 BSP-ID 027-13

Unterbau, Mauerwerksstein, Eine Stelle, Beschädigt
durch Fremdeinwirkung, Hinten am Bauwerk, Rechts,
Unter dem Bauwerk

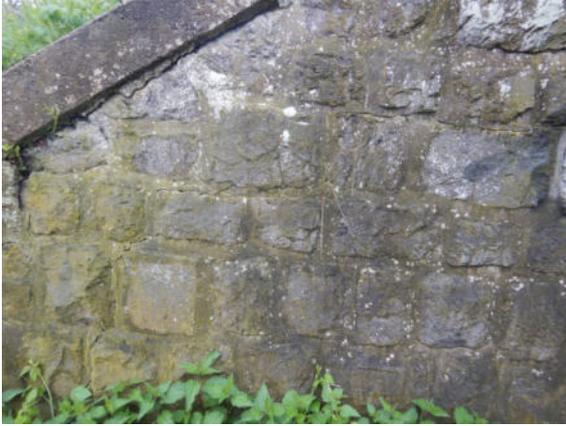
ID002_2023_HP_0097

[2] S=1, V=0, D=2 BSP-ID 027-01

Flügel, Mauerwerksfugen, Mehrfach, Gerissen, Länge: 15,000 m, Vorne und hinten am Bauwerk, Beidseitig, Unter dem Bauwerk, , Maßnahme {2}

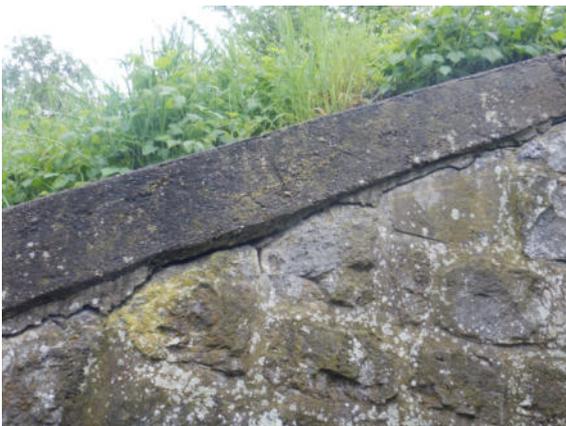
ID004_2023_HP_0101

[4] S=0, V=0, D=1 BSP-ID 025-02

Abdeckplatte, Beton, Mehrfach, Längsrisse, Vorne und hinten am Bauwerk, Beidseitig, Oben

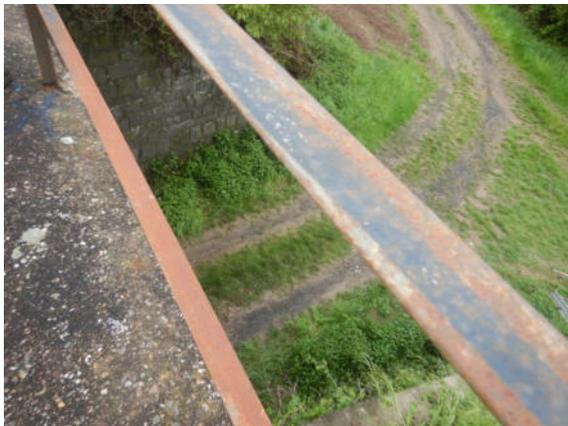
ID016_2023_HP_0170

[16] S=0, V=0, D=1 BSP-ID 234-04

Geländer als Absturzsicherung, Bereichsweise, Angerostet, Beidseitig, Oben auf dem Bauwerk

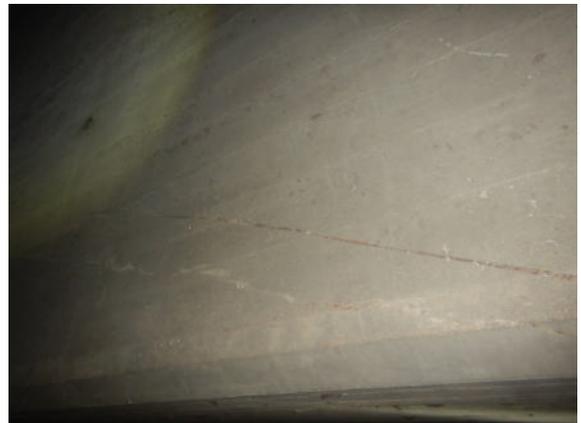
ID044_2023_HP_0057

[44] S=0, V=0, D=0 BSP-ID 002-99

Balken / Steg, Beton, Vereinzelt, Anprallschaden, Seitenfläche beidseitig

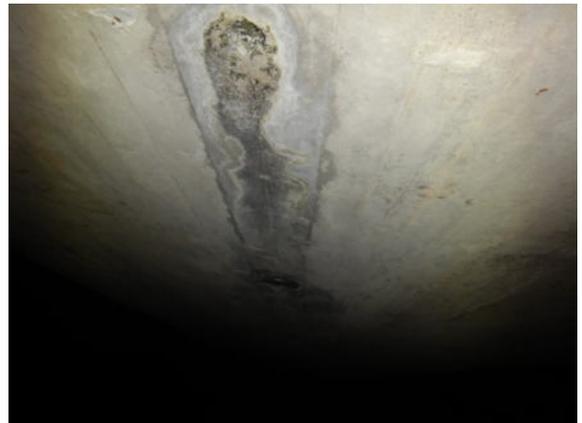
ID039_2023_HP_0044

[39] S=0, V=0, D=1 BSP-ID 002-09

Bodenplatte, Beton, Bereichsweise, Durchfeuchtet, Unterseite

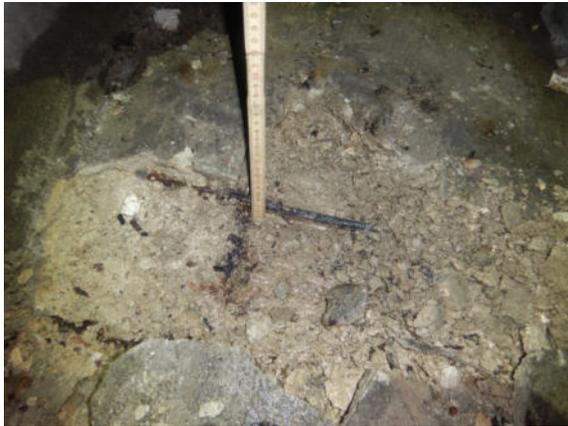
ID028_2023_HP_0290

[28] S=3, V=0, D=3 BSP-ID 002-07
Bodenplatte, Beton, Eine Stelle, Abplatzung mit freiliegender Bewehrung, Oben innen, , Maßnahme {2}

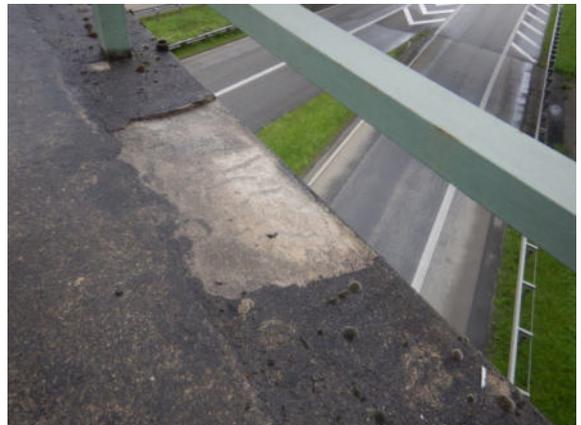
ID007_2023_HP_0202

[7] S=0, V=2, D=1 BSP-ID 002-03
Kragarm, Putz auf Beton, Bereichsweise, Abgeplatzt, Beidseitig, Oben außen, , Maßnahme {2}

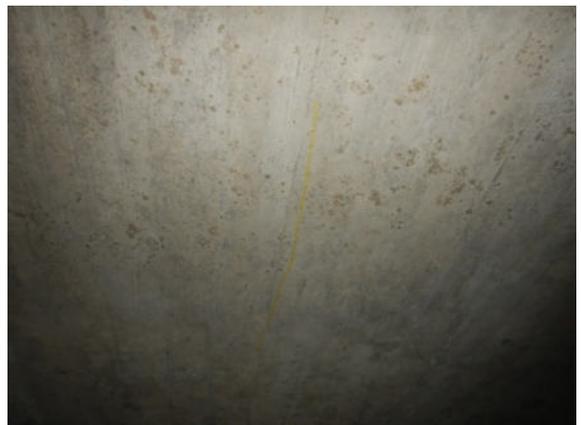
ID031_2023_HP_0002

[31] S=0, V=0, D=1 BSP-ID 006-01-01
Kragarm, Beton, Vereinzelt, Querrisse, Widerlager vorn, Am Anfang des Bauwerks, Links, Unterseite

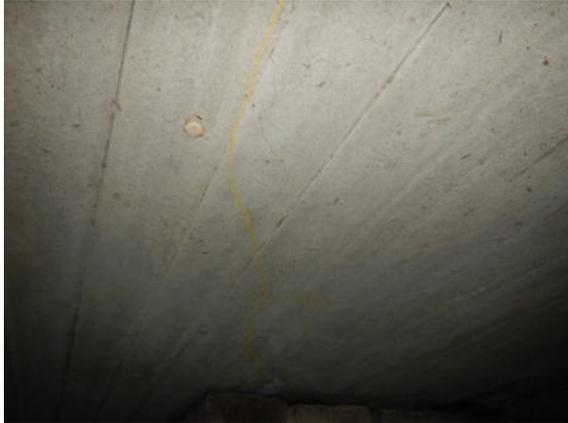
ID033_2023_HP_0006

[33] S=0, V=0, D=1 BSP-ID 006-01-03

Kragarm, Beton, Eine Stelle, Schrägriss mit
Aussinterung, Widerlager vorn, Rechts, Unterseite

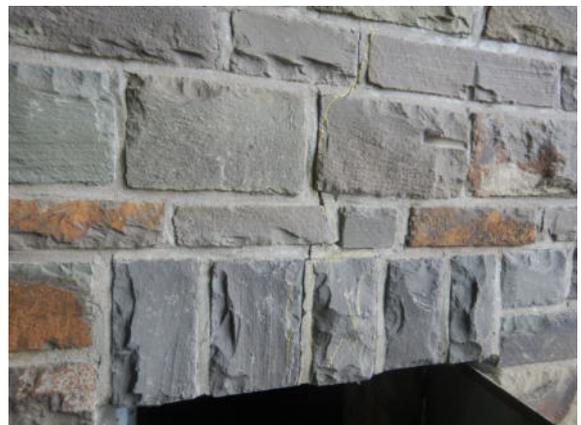
ID019_2023_HP_0244

[19] S=1, V=0, D=2 BSP-ID 027-01

Flügel, Verblendmauerwerk, Vereinzelt, Rissig, Länge:
1,500 m, Hinten am Bauwerk, Links, , Maßnahme {3}

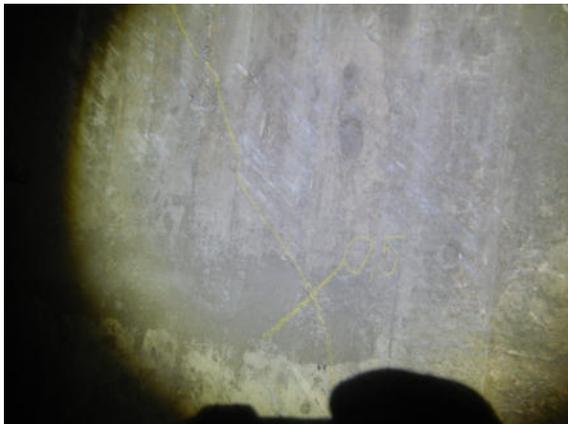
ID020_2023_HP_0315

[20] S=0, V=0, D=2 BSP-ID 025-05

Innenraumwand Widerlager, Beton, Eine Stelle,
Schrägriss, Breite 0,5 mm, Am Anfang des Bauwerks,
Rechts

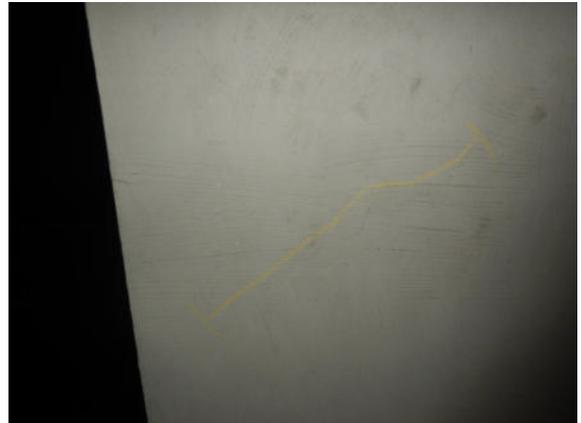
ID045_2023_HP_0068

[45] S=0, V=0, D=0 BSP-ID 025-01

Pfeiler / Stütze, Beton, Vereinzelt, Schrägrisse, 1-ter
Pfeiler/Stütze, Rückseite, Oben

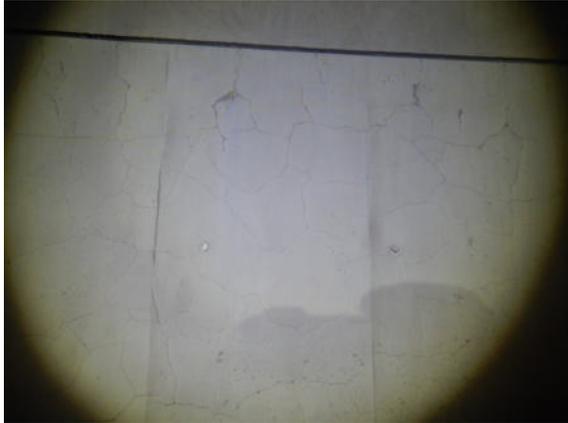
ID041_2023_HP_0062

[41] S=0, V=0, D=1 BSP-ID 021-07

Pfeiler / Stütze, Betonerersatzsystem, Flächendeckend,
Gerissen und hohl klingend, Vorder/Rückseite, Unten

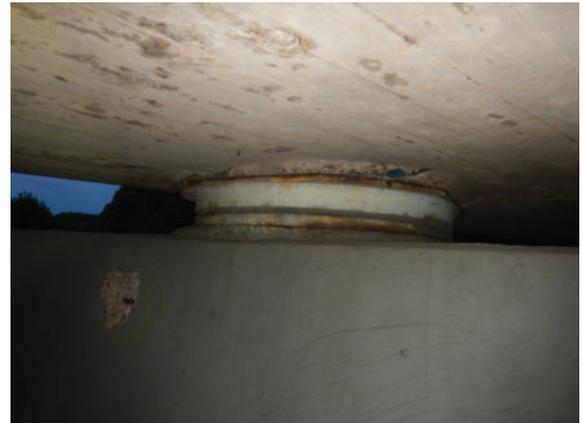
ID043_2023_HP_0055

[43] S=0, V=0, D=1 BSP-ID 214-08

Kalottenlager, Stahl / Metall, Bereichsweise, Angerostet,
Anzahl: 2 Stück, 1-ter Pfeiler/Stütze, Beidseitig

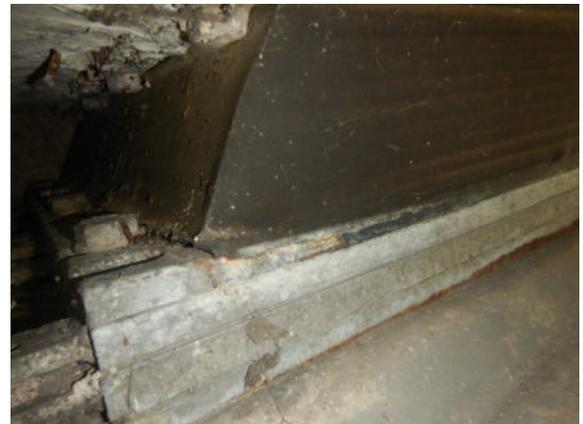
ID029_2023_HP_0304

[29] S=0, V=0, D=1 BSP-ID 214-08

Lagerplatte unten, Stahl / Metall, Mehrfach, Angerostet,
Anzahl: 4 Stück, Vorne und hinten am Bauwerk, Unter
dem Bauwerk

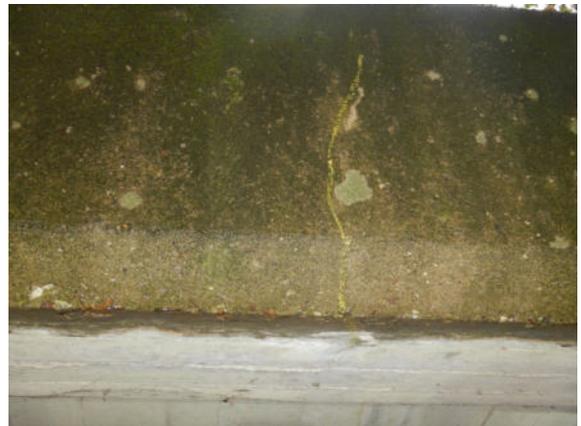
ID015_2023_HP_0224

[15] S=0, V=0, D=1 BSP-ID 230-04

Gesims, Beton, Mehrfach, Querrisse, Seitenfläche
beidseitig

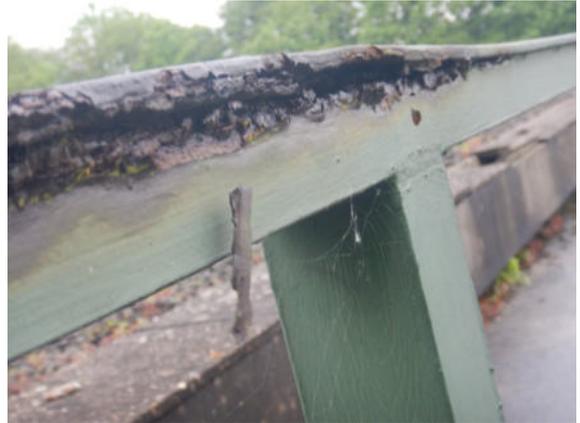
ID006_2023_HP_0199

[6] S=1, V=2, D=2 BSP-ID 234-06

Handlauf des Geländers, Stahl / Metall, Mehrfach,
Durchgerostet / Lochfraß, Anzahl: 10 Stück, ,
Maßnahme {6}

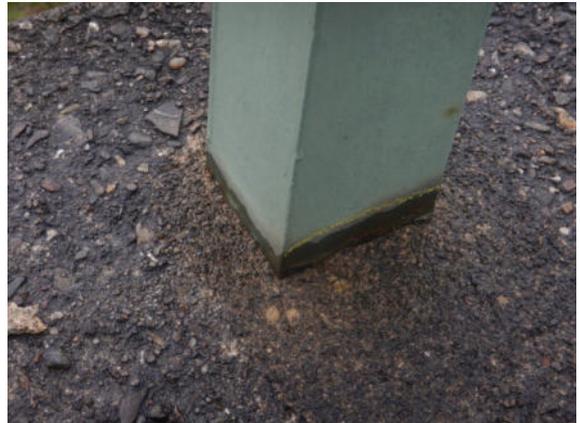
ID008_2023_HP_0207

[8] S=0, V=0, D=1 BSP-ID 234-04

Geländerpfosten, Mehrfach, Angerostet, Beidseitig, Oben
außen

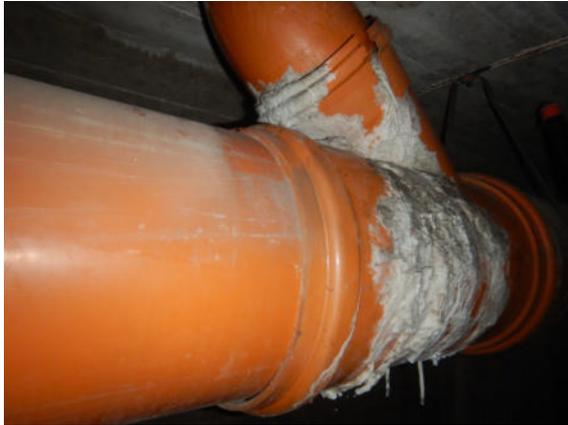
ID027_2023_HP_0280

[27] S=0, V=0, D=3 BSP-ID 261-06
Abwasserleitung, Zahlreich, Undichte Stelle, Oben innen
