Hauptuntersuchung (§29 StVZO)

Amtliches Kennzeichen	KO-2291	
Unters.-Bericht	483/7687/01960-01	
Prüftermin	23.03.2011 11:49 Uhr	
Prüfungsort	0000170811 001 STADT BRANDSCHUTZ	
Fahrzeugart	SO.KFZ LOESCHFZ	04 1400
	LF 24	
Fahrzeughersteller	DAIMLER-BENZ	0709
Fahrzeugtyp		000
Verkaufsbezeichnung	1625 AK	
Fahrz. Ident.-Nummer	WDB61733615270732	
Zul.Ges.-Gew. / Km-Stand	16000 kg /	67881 km
Erstzul./Letzte HU /Achsl.	01.06.1987 / - / -

**Beurteilung des Gesamtzustandes an dem Löschfahrzeug mit dem amtlichen
Kennzeichen KO-2291 (kurz LF24)**

DEKRA-Nr: 0323 / 012280 / 2011 / G030134000202

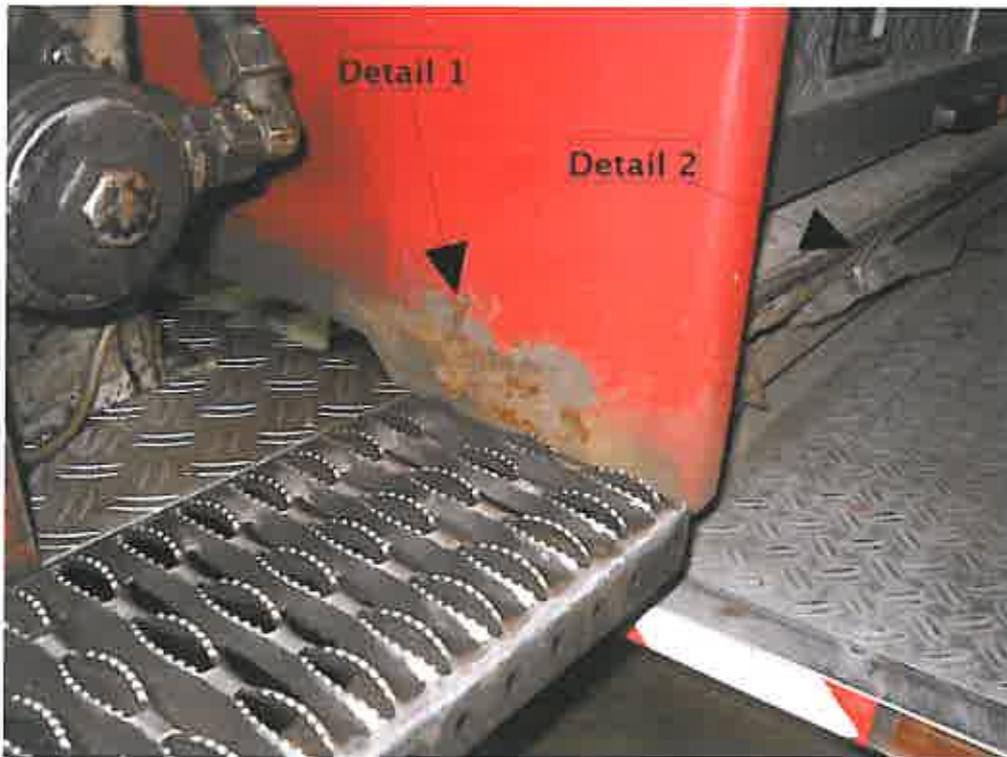
Bild:5 Materialkasten VL außen stark korrodiert

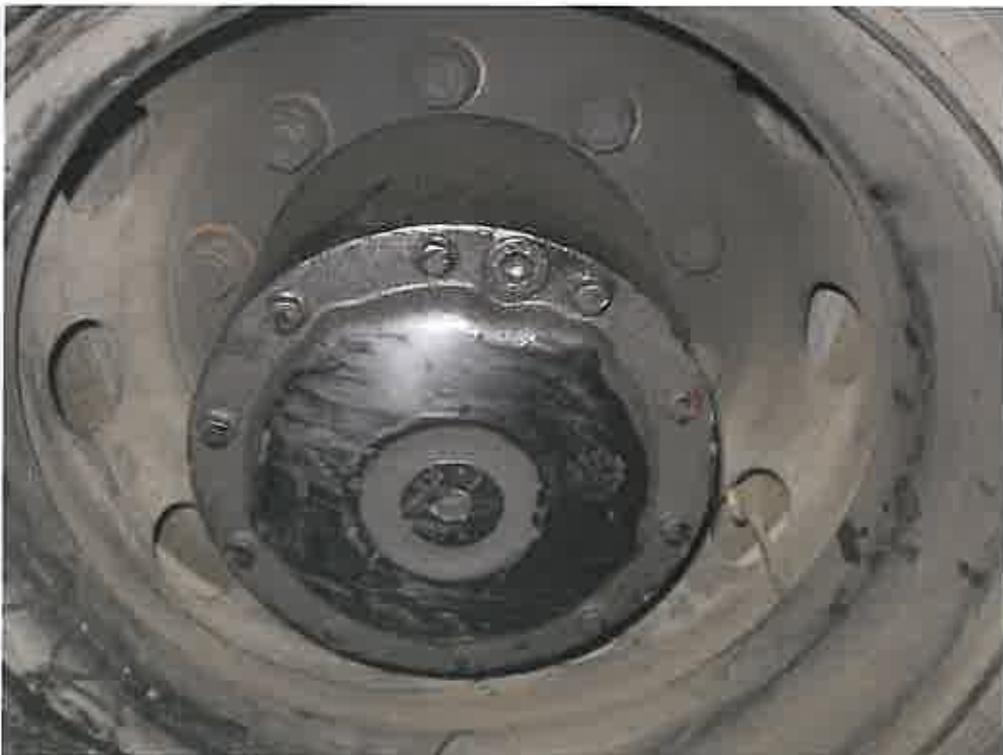
- Innenkotflügel vorne links mehrfach großflächig durchgerostet
- Aufbau vorne links durchgerostet
- Planetenrieb der Hinterachse links stark verölt und undicht
- Aufbau hinten links stark angerostet, teilweise durchgerostet
- Aufbau hinten rechts stark durchgerostet
- Aufbau in der Anbindung an den Hauptrahmen hinten rechts starke Korrosionsschwäche
- Innenkotflügel vorne rechts und der Aufbau vorne rechts teilweise durchgerostet, Innenkotflügel vorne rechts ebenfalls durchgerostet

Bild:8 Außenplanetentrieb HL verölt
