Inspektion und Zustandsbewertung des Moseldükers am Deutschen Eck

09.05.2017

Vorstellung der Vorgehensweise und der Ergebnisse

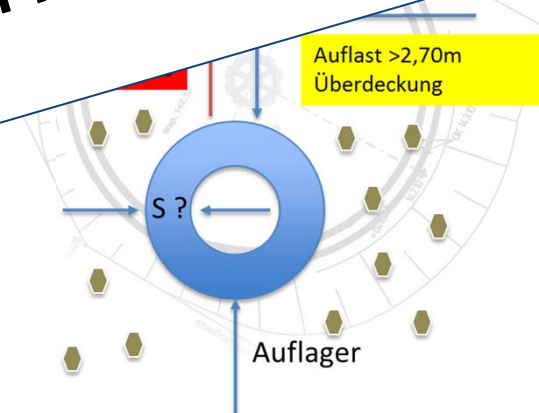
→ Düker sind auftriebssicher

→ unbekannte Risiken
Zustandsbewertung notwendig!

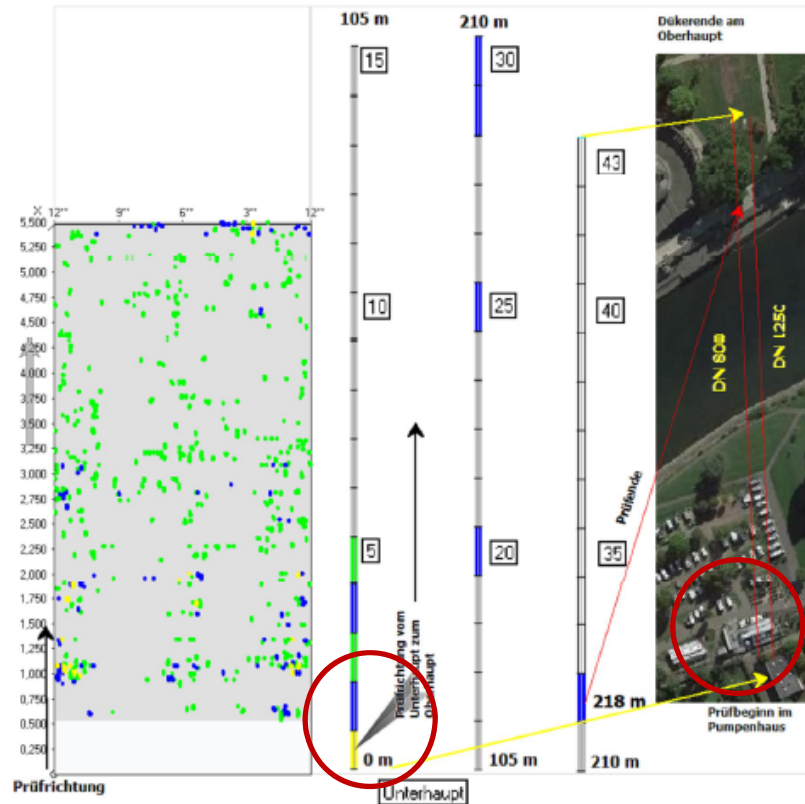
Farbpalette: Klassifizierung der Korrosionsanzeigen im Vergleich zu Referenzfehlern.
Bemerkungen:

- Messung ergab keine flächige Abrostung, lediglich kleine lokale Schädigungen im Vorlandbereich
- Keine Brüche oder andere Auffälligkeiten

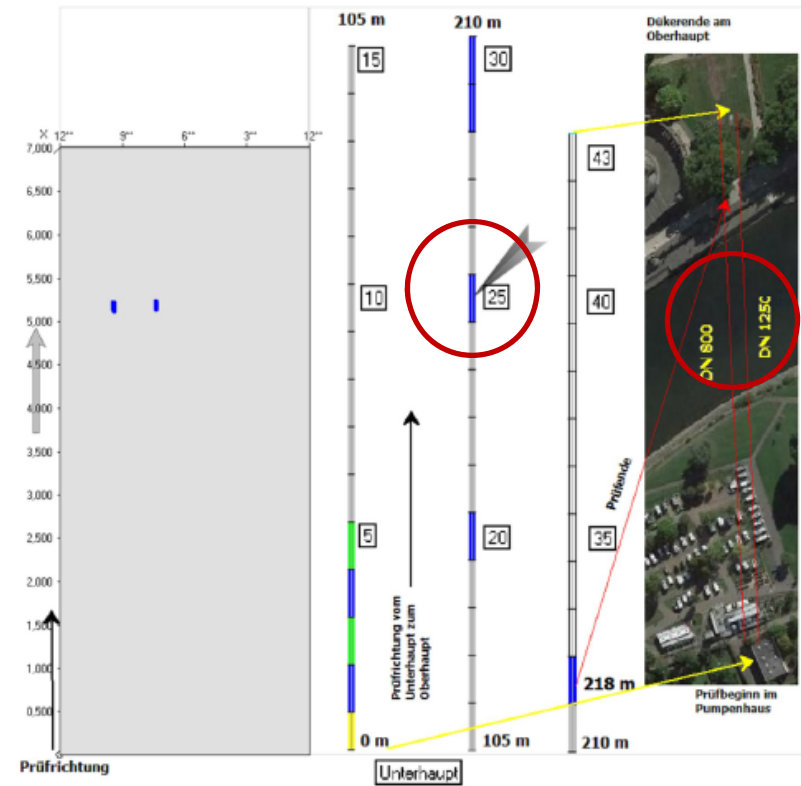
Unterhalb Mosel

Farbpalette: Klassifizierung der Korrosionsanzeigen im Vergleich zu Referenzfehlern.
Bemerkungen:
