Aktenvermerk

Im Zuge der Begehung (20.09.2018) des Eschbaches wurde festgestellt, dass eine der Bruchsteinbogenbrücken unterhalb der Schranke zum Forstweg entlang des Eschbaches starke Schäden aufweist.

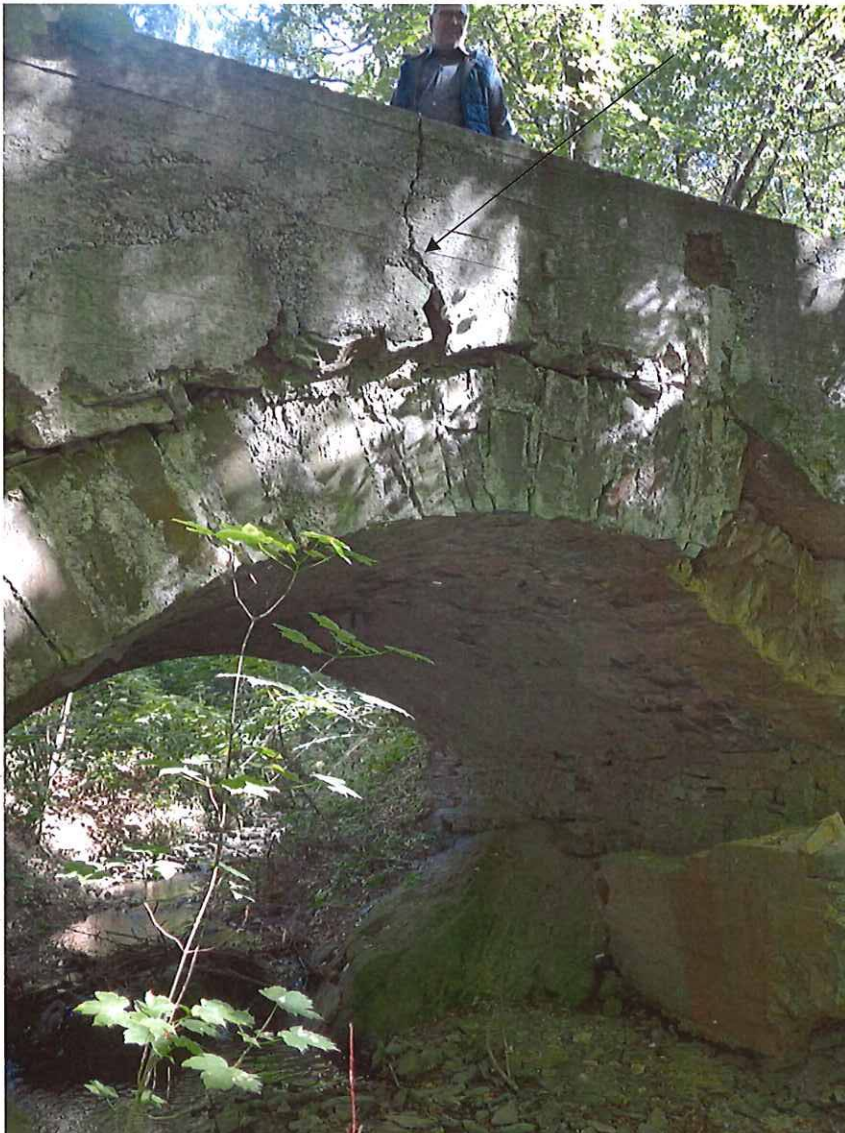
In der nachträglich ausbetonierten Brüstung ist ein starker Riss entstanden, hier sind deutliche Abplatzungen zu erkennen. (Bild 1)

Bild 1 Bogenbrücke mit deutlichem Riss in der Brüstung

Im Gesamtbild konnte zum Zeitpunkt der Ortsbesichtigung festgestellt werden, dass die Standsicherheit und somit Verkehrssicherheit der Brücke nicht mehr gewährleistet werden kann. Es wird dringend angeraten, die Brücke für PKW und LKW zeitnah zu sperren.

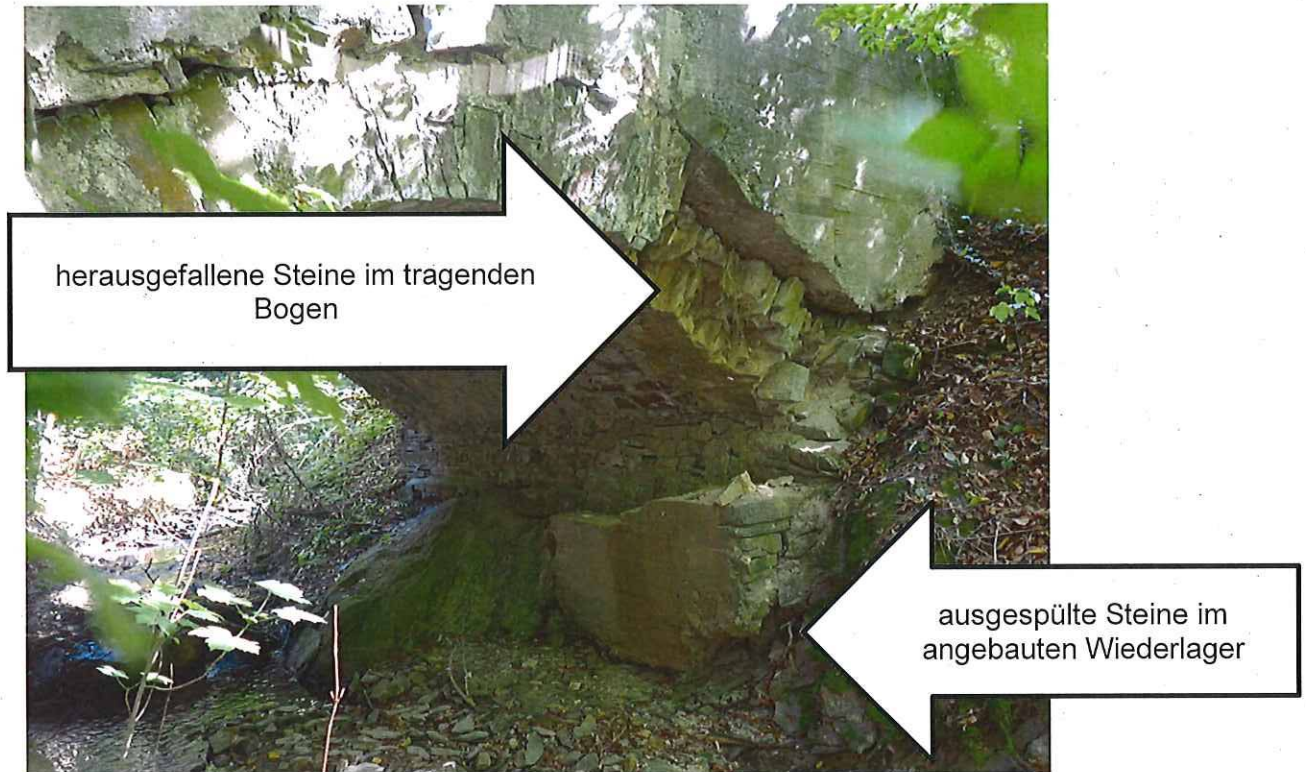
Des Weiteren fehlen Steine im Bogen (Bild 2) und im nachträglich anbetonierten Widerlager. Im Bogen zieht sich ein ca. 1-1,5 cm Riss parallel durch den Brückenbogen (Bild 3). Die Vermörtelung zwischen den Bruchsteinen im Widerlager ist zum Teil ausgespült (Bild 4).

Bild 2 Bogen mit fehlenden Steinen im tragenden Bogen

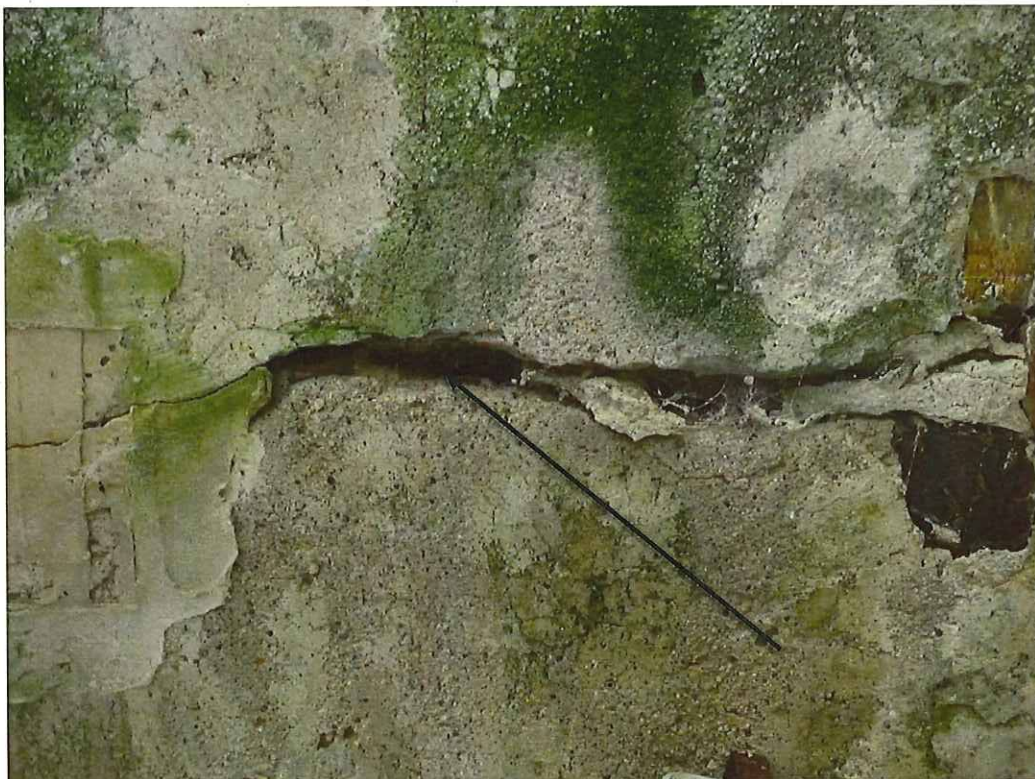
Bild 3 deutlicher Riss im Bogenscheitel in Bogenrichtung ca.1-1,5 cm

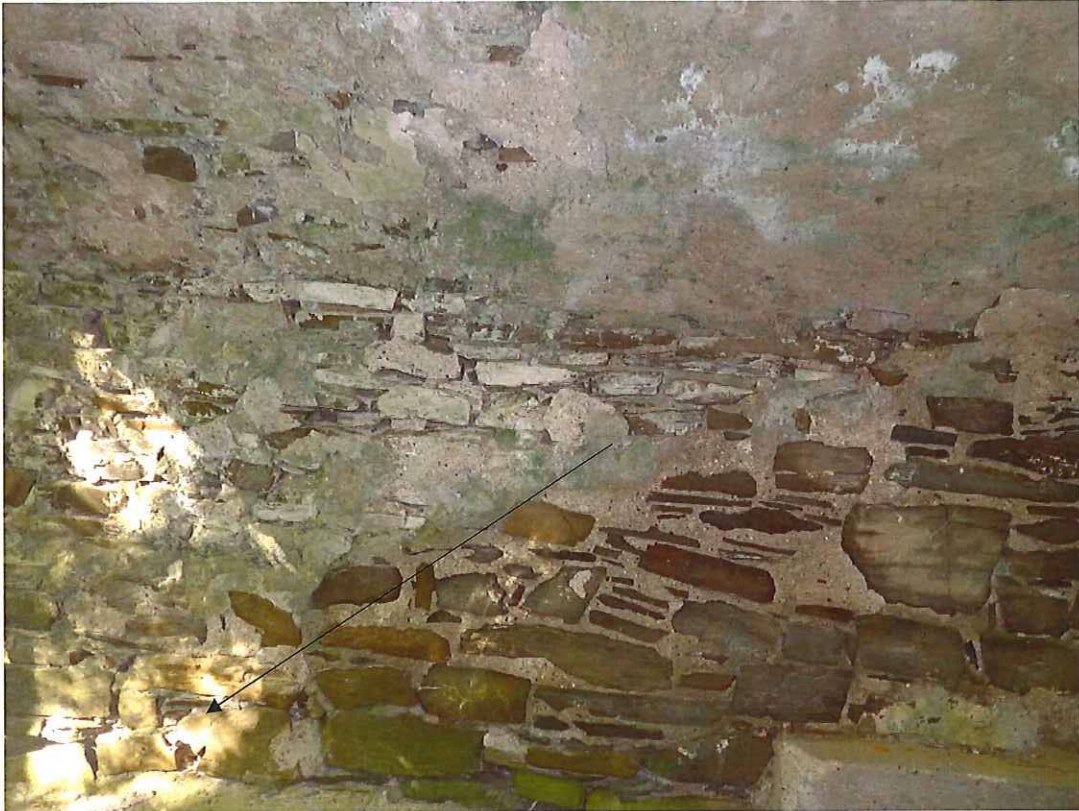
Bild 4 ausgespülte Vermörtelung
