# **GUTACHTEN**

Nr. 018-21

Überprüfung  
der Spielplatzgeräte  
auf dem Kinderspielplatz  
‘Werk Bleidenberg’

56077 Koblenz

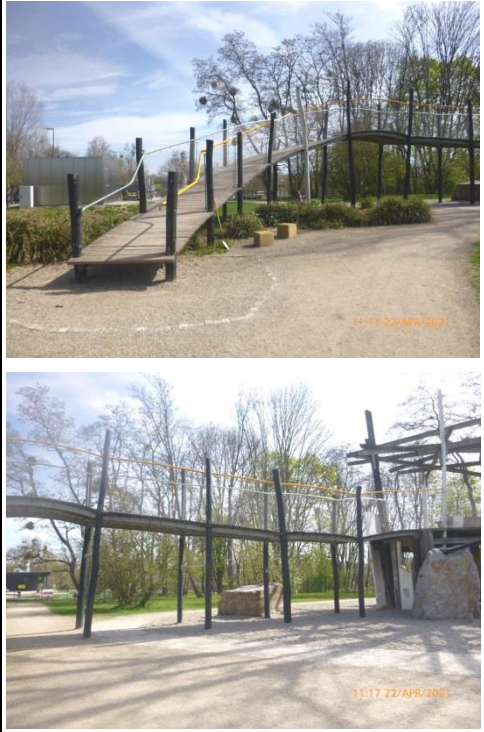
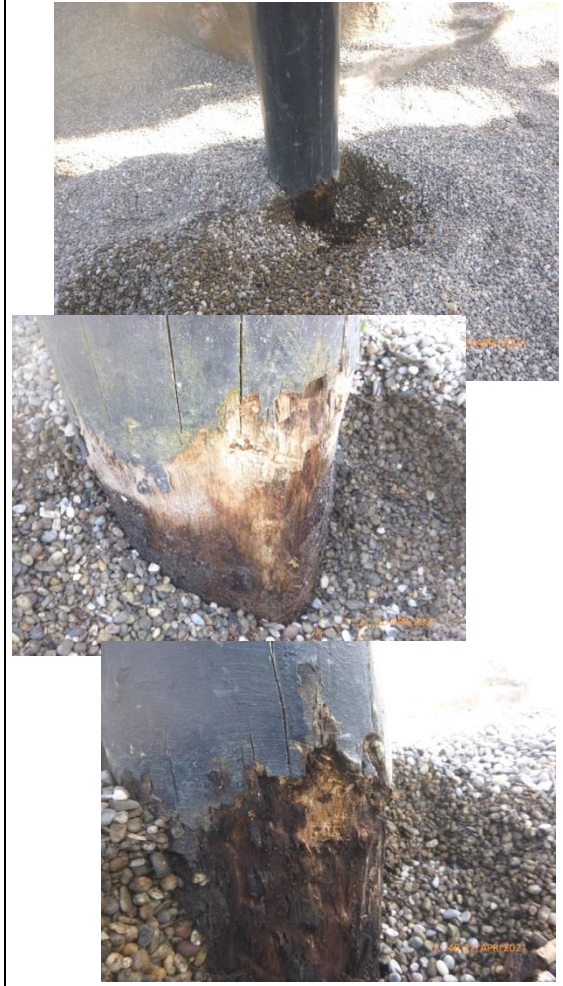
| Spielgerät / Bauteil<br>Ausstattungsgegenstand | Mangelbeschreibung<br><i>nach Norm</i> | Dringlich-<br>keit | Mangel-<br>beseitigung | Foto |
|--|---|---|--|--|
| <p>Steganlage zum Podest am Kletterfelsen, Bauteil Standpfosten</p> | <p>Beginnender Verschleiß an einigen Rundhölzern im Bereich der Feuchtwechselzone.</p> <p><i>DIN EN 1176 Teil 1<br/> Pkt. 4.2.2 Konstruktive Festigkeit</i></p> | <p>3 Monate</p> | <p>Die Standpfosten müssen im Rahmen der operativen Inspektion weiterhin auch im Bereich der Feuchtwechselzone überprüft werden.</p> | |

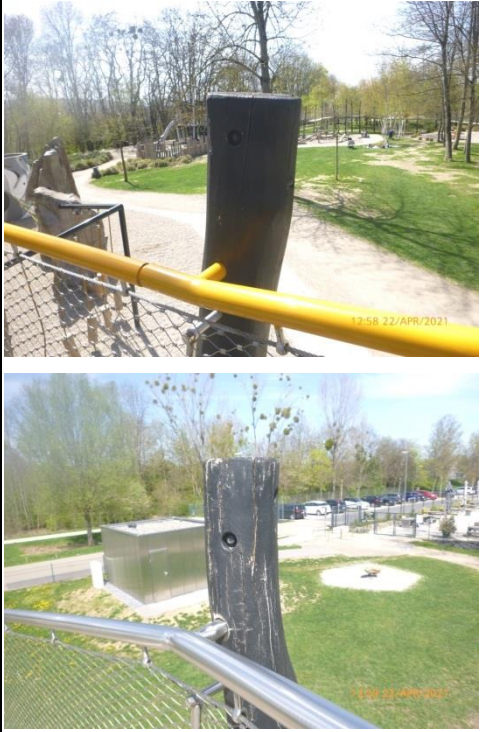
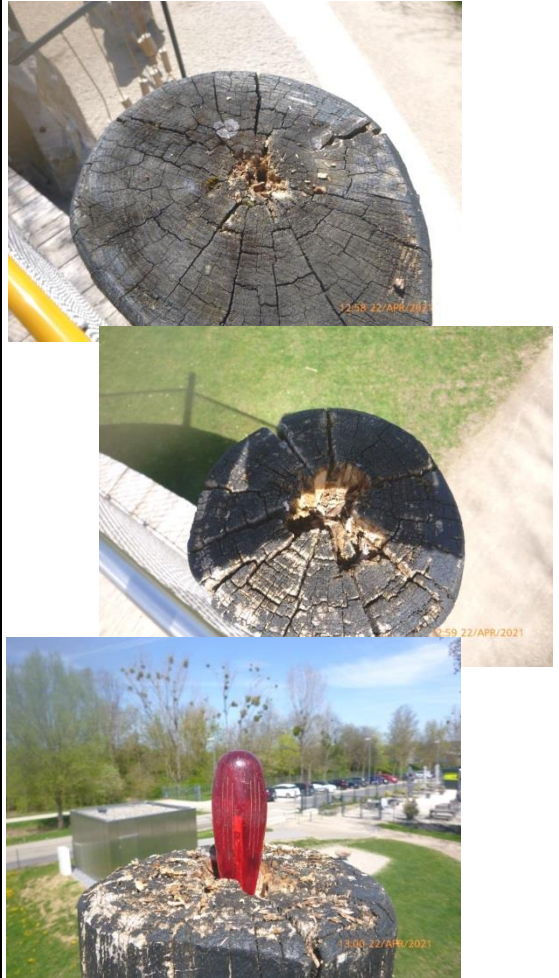
| Spielgerät / Bauteil<br>Ausstattungsgegenstand | Mangelbeschreibung<br>nach Norm | Dringlich-<br>keit | Mangel-<br>beseitigung | Foto |
|--|---|---|--|--|
| <p>Steganlage zum Podest am Kletterfelsen, Bauteil Standpfosten</p> | <p>Bei einigen Standpfosten liegt einmal in Verschleiß am oberen Hirnholz vor.</p> <p><i>DIN EN 1176 Teil 1<br/> Pkt. 4.2.2 Konstruktive Festigkeit</i></p> | <p>3 Monate</p> | <p>Ein voranschreiten des Verschleißes kann reduziert werden, indem die 'faulen', oberen Stücke der Standpfosten abgesägt werden und das verbleibende Hirnholz wird mit einer Abdeckkappe versehen.</p> <p>Sofern man die Standpfosten von vornherein mit einer Abdeckkappe versehen hätte, wäre dieser Mangel erst gar nicht entstanden.</p> <p>Sachverhalt weiterhin im Rahmen der operativen Inspektion überprüfen.</p> | |

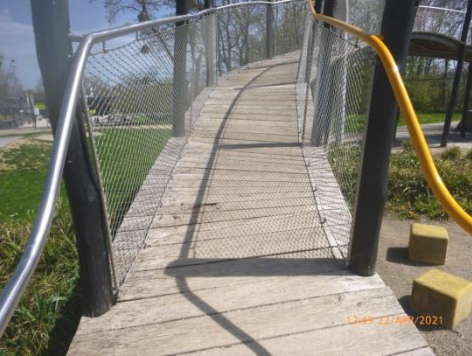
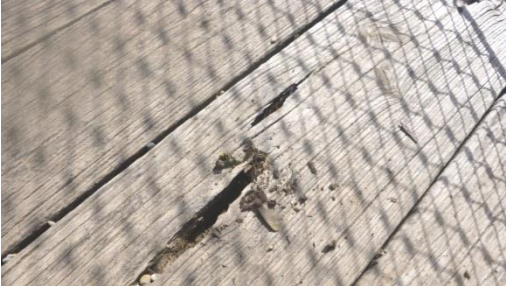
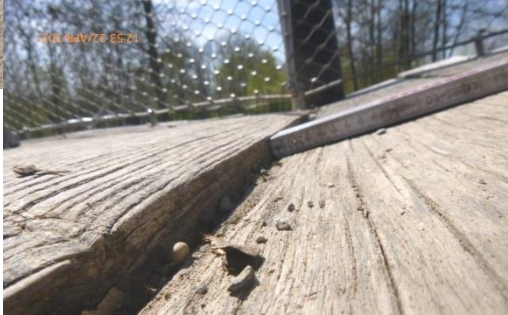
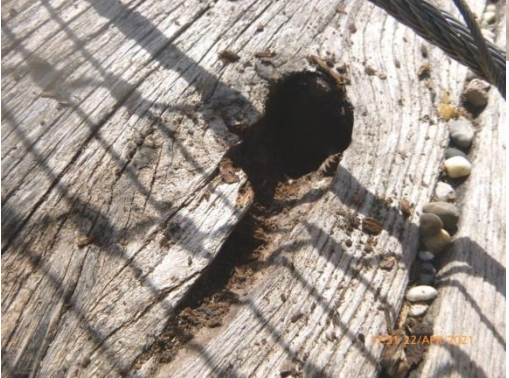
| Spielgerät / Bauteil<br>Ausstattungsgegenstand | Mangelbeschreibung<br><i>nach Norm</i> | Dringlich-<br>keit | Mangel-<br>beseitigung | Foto |
|--|--|---|--|--|
| <p>Steganlage zum Podest am Kletterfelsen, Bauteil Belagsbretter</p> | <p>Einige Bretter des Steges sind verschlissen bzw. verzogen (Stolperstelle).</p> <p><i>DIN EN 1176 Teil 1<br/> Pkt. 4.2.2 Konstruktive Festigkeit;<br/> Pkt. 4.2.5 Beschaffenheit des Gerätes;<br/> Allgemeine Verkehrssicherheit</i></p> | <p>3 Monate</p> | <p>Die betreffenden Bretter austauschen.</p> | |

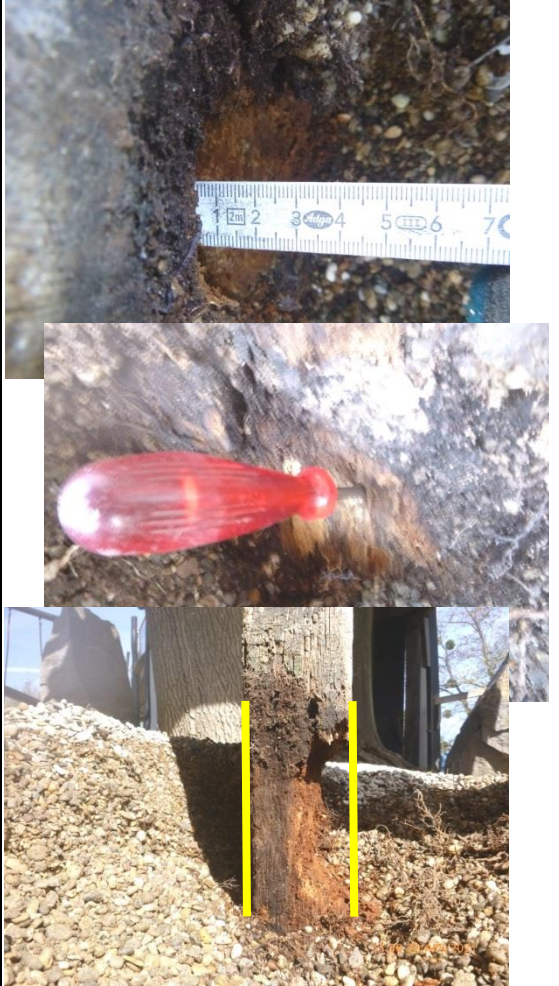
| Spielgerät / Bauteil<br>Ausstattungsgegenstand | Mangelbeschreibung<br>nach Norm | Dringlich-<br>keit | Mangel-<br>beseitigung | Foto |
|---|---|---|--|--|
| <p>Podest am Kletterfelsen, Bauteil senkrechte Kanthölzer.</p> | <p>Ein Großteil der senkrechten Kanthölzer ist so stark verschlissen, dass umgehend repariert bzw. ausgetauscht werden muss.</p> <p><i>DIN EN 1176 Teil 1<br/> Pkt. 4.2.2 Konstruktive Festigkeit</i></p> | <p>1 Monat</p> | <p>Auch wenn die Gesamtzahl der Standpfosten an der Gerätekonstruktion relativ hoch ist, rät der Sachverständige dringend davon ab eine längere Nutzung des Gerätes in dem augenblicklichen Zustand in Erwägung zu ziehen.</p> <p>Bezüglich dieser Mängel hat der SV am nachfolgenden Tag einen zusätzlichen Termin mit Herrn Bihn und Herrn Stracke gehabt.</p> | |

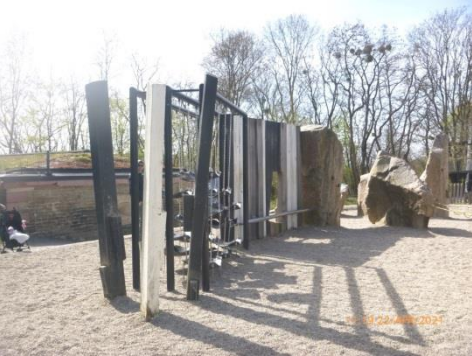
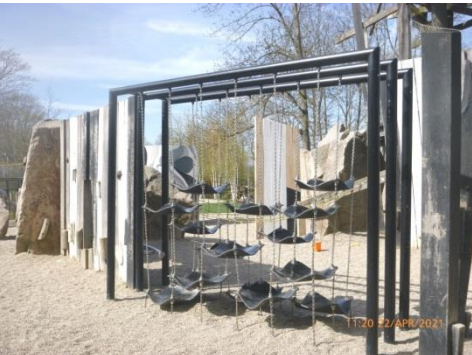
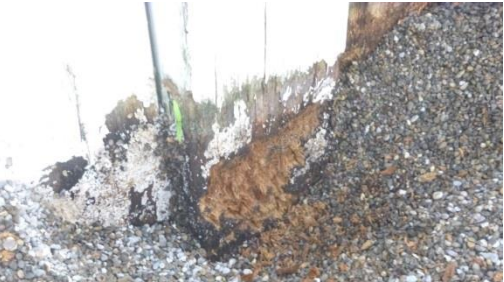
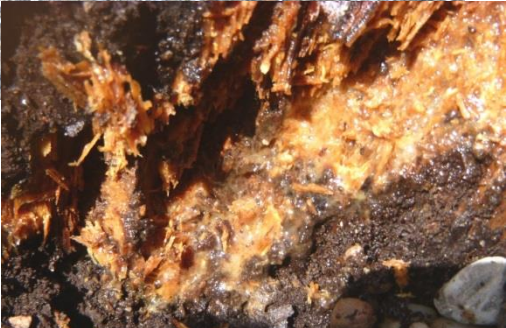
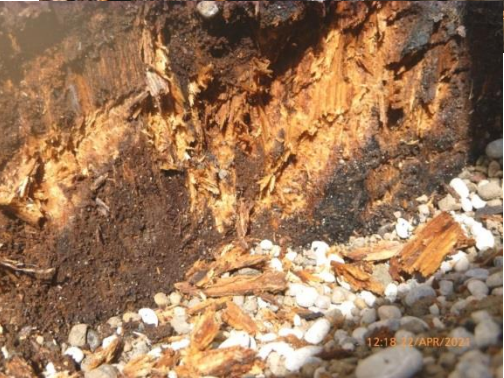
| Spielgerät / Bauteil<br>Ausstattungsgegenstand | Mangelbeschreibung<br><i>nach Norm</i> | Dringlich-<br>keit | Mangel-<br>beseitigung | Foto |
|---|--|---|--|--|
| <p>Kletterwand und Element mit Gummimatten</p> | <p>Die einzelnen Standpfosten bzw. Holzpfosten des Wandelementes sind verschlissen. Beim Prüfen des Materialzustandes, tropfte teilweise Wasser aus den Standpfosten.</p> <p><i>DIN EN 1176 Teil 1<br/> Pkt. 4.2.2 Konstruktive Festigkeit;<br/> Pkt. 4.2.5 Beschaffenheit des Gerätes</i></p> | <p>1 Monat</p> | <p>Die betreffenden Standpfosten (Holz) austauschen die Kletterwand vollständig abbauen.</p> | |

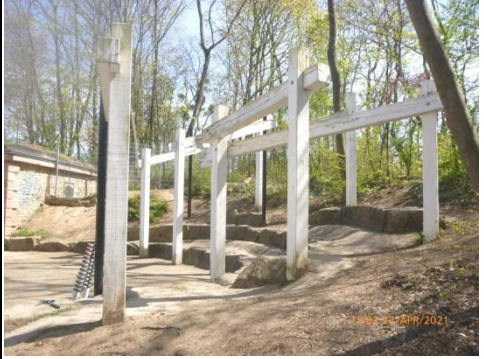
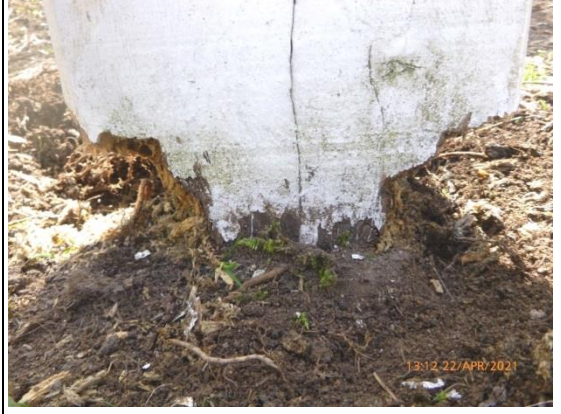
| Spielgerät / Bauteil<br>Ausstattungsgegenstand | Mangelbeschreibung<br><i>nach Norm</i> | Dringlich-<br>keit | Mangel-<br>beseitigung | Foto |
|--|---|---|--|--|
| Pergola<br> | Ein Standpfosten der Pergola war vollkommen verschlissen.<br><br><i>DIN EN 1176 Teil 1<br/> Pkt. 4.2.2 Konstruktive Festigkeit</i> | Sofort | Der SV hat veranlasst, dass das betreffende Element der Pergola sofort entfernt worden ist.<br><br>Eigentlich geht es bei den regelmäßigen Inspektion darum, diesen äußerst kritischen Zustand zu vermeiden. | |

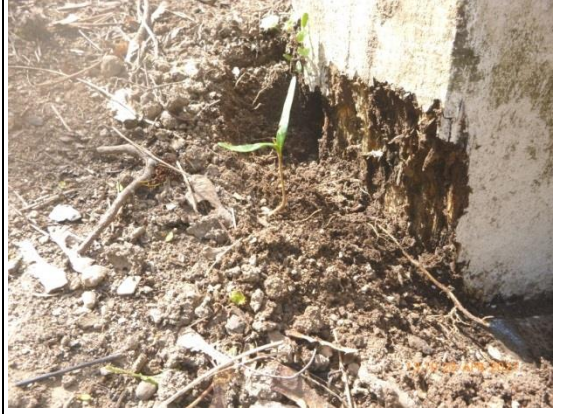
| Spielgerät / Bauteil<br>Ausstattungsgegenstand | Mangelbeschreibung<br><i>nach Norm</i> | Dringlich-<br>keit | Mangel-<br>beseitigung | Foto |
|--|---|---|--|--|
| Pergola | Bei den verbliebenen Standpfosten sind im Bereich der Feucht-Wechselzone ebenfalls deutliche Verschleißerscheinungen sichtbar.<br><br><i>DIN EN 1176 Teil 1<br/> Pkt. 4.2.2 Konstruktive Festigkeit</i> | 3 Monate | Bauteile im Rahmen der regelmäßig durchzuführenden operativen Inspektion kontrollieren und frühzeitig (!! ) aus der Nutzung nehmen. | |

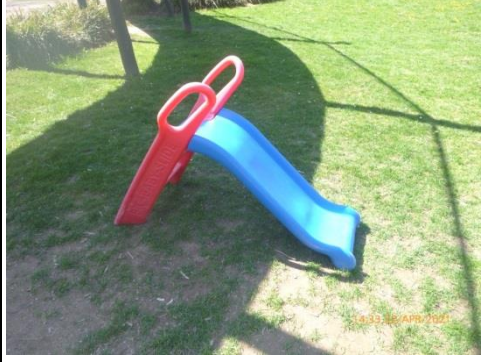
| Spielgerät / Bauteil<br>Ausstattungsgegenstand | Mangelbeschreibung<br><i>nach Norm</i> | Dringlich-<br>keit | Mangel-<br>beseitigung | Foto |
|--|---|---|--|--|
| Freistehende Kleinkindrutsche<br> | Diese Ausstattungselemente entsprechen nicht der DIN EN 1176 und dürfen nicht auf öffentlichen Spielplätzen betrieben werden. | Sofort | Der SV hat die Rutsche den Mitarbeitern der Stadt Koblenz zwecks Verwahrung/Entsorgung mitgegeben. | |

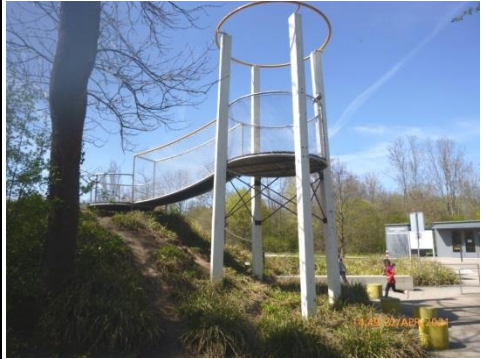
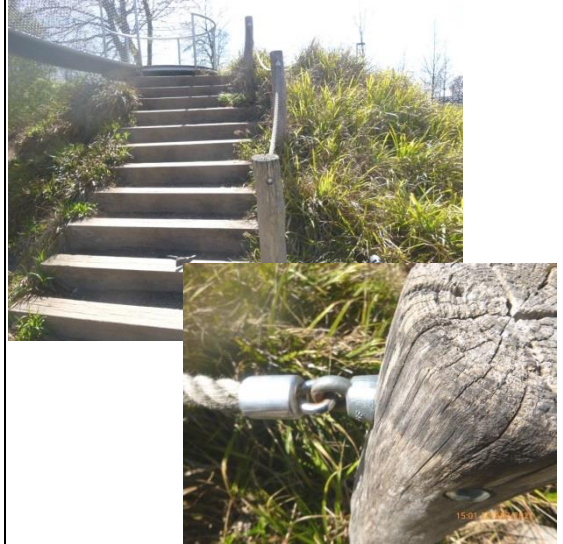
| Spielgerät / Bauteil<br>Ausstattungsgegenstand | Mangelbeschreibung<br><i>nach Norm</i> | Dringlich-<br>keit | Mangel-<br>beseitigung | Foto |
|--|---|---|--|--|
| Aussichtsturm mit Brücke,<br>Bauteil Zugang (Treppe)<br> | Befestigung des Handlaufes am unteren Standpfosten ist gelöst.<br><br><i>DIN EN 1176 Teil 1<br/> Pkt. 4.2.2 Konstruktive Festigkeit</i> | 1 Monat | Die Verschraubung des Handlaufes nachziehen. | |

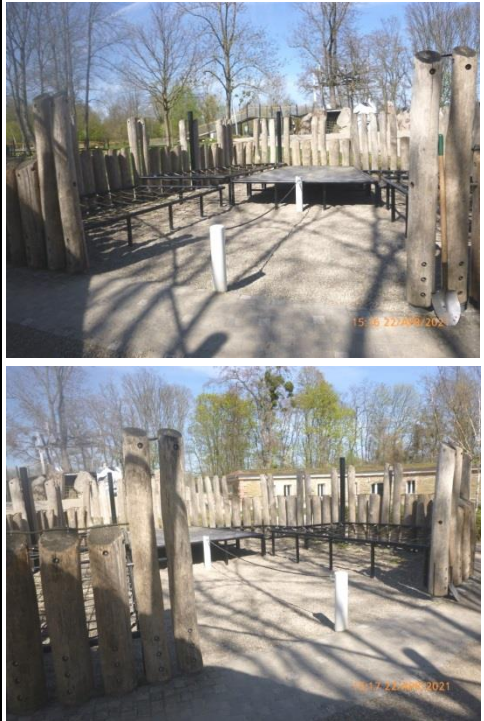
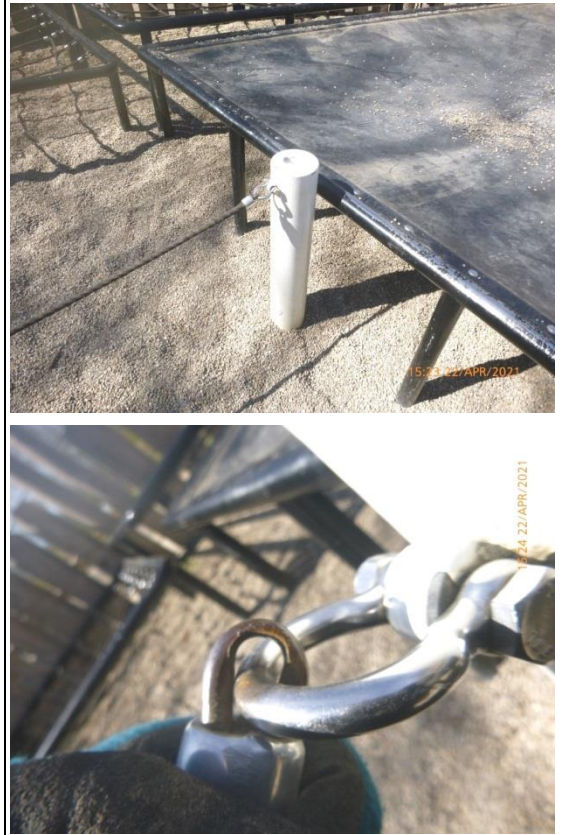
| Spielgerät / Bauteil<br>Ausstattungsgegenstand | Mangelbeschreibung<br><i>nach Norm</i> | Dringlich-<br>keit | Mangel-<br>beseitigung | Foto |
|---|--|---|---|--|
| <p>Gummimatte, waagerechte Netzstruktur und einzelnes Seil</p> | <p>Kettenglied am Endstück des Seiles auf beiden Seiten verschlissen.</p> <p><i>DIN EN 1176 Teil 1<br/> Pkt. 4.2.2 Konstruktive Festigkeit</i></p> | <p>1 Monat</p> | <p>Nach Einschätzung des SV wird es am wirtschaftlichsten sein das Seil auszutauschen</p> | |

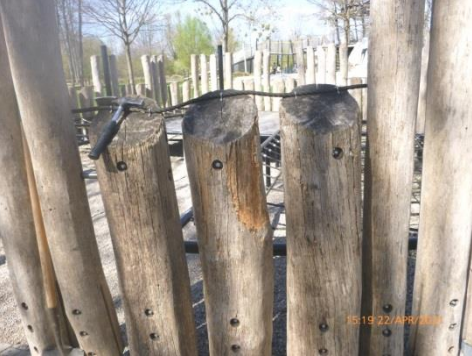
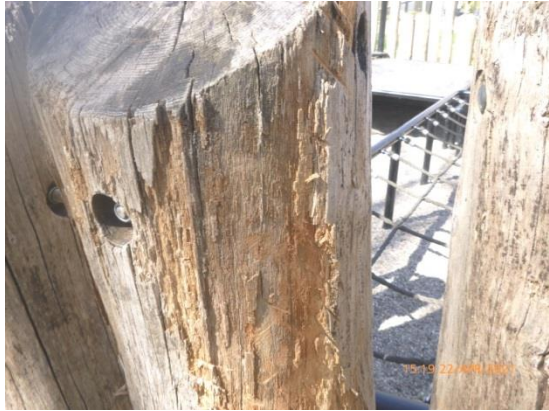
| Spielgerät / Bauteil<br>Ausstattungsgegenstand | Mangelbeschreibung<br><i>nach Norm</i> | Dringlich-<br>keit | Mangel-<br>beseitigung | Foto |
|---|---|---|--|--|
| <p>Einfassung (senkrechten Rundhölzer) des o.g. Spielplatzgerätes</p> | <p>Beginnender Verschleiß an den einzelnen Rundhölzern und teilweise haben die Rundhölzer Spiel am Pfostenschuh.</p> <p><i>DIN EN 1176 Teil 1<br/> Pkt. 4.2.2 Konstruktive Festigkeit</i></p> | <p>3 Monate</p> | <p>Sowohl den Verschleiß an den Rundhölzern als auch das Spiel in der Befestigung sieht der SV nicht als kritisch an.</p> <p>Den Sachverhalt aber dennoch im Rahmen der operativen Inspektion weiter überprüfen.</p> | |

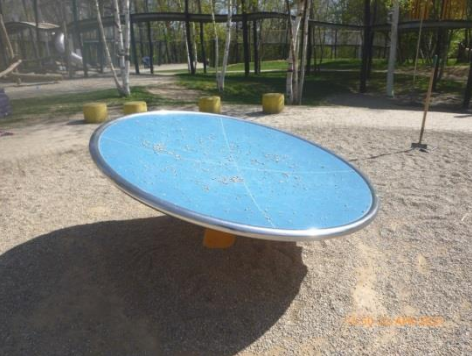
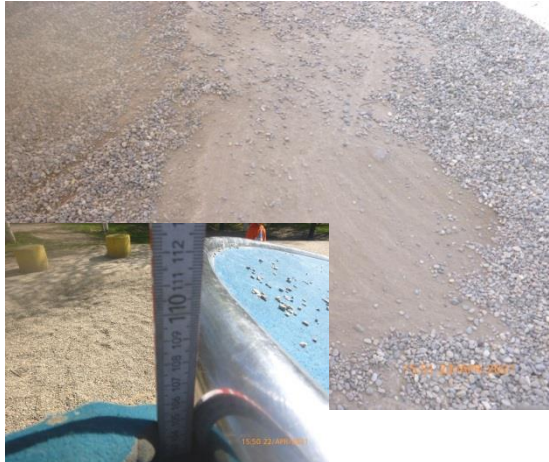
| Spielgerät / Bauteil<br>Ausstattungsgegenstand | Mangelbeschreibung<br><i>nach Norm</i> | Dringlich-<br>keit | Mangel-<br>beseitigung | Foto |
|---|---|---|--|--|
| <p>Karussell Typ E</p> | <p>Fallschutzmaterial fehlt (freie Fallhöhe am Karussell &gt;1,0 m) und Stoßdämpfung des Bodenmaterials vollkommen unzureichend (Verdichtungshorizont).</p> <p><i>DIN EN 1176 Teil 1<br/> Anhang I Tabelle I1</i></p> | <p>1 Monat</p> | <p>Fallschutzmaterial im gesamten Bereich der Aufprallfläche austauschen.</p> <p>SV rät davon ab, diesen Kies als Fallschutzmaterial weiter zu verwenden.</p> | |

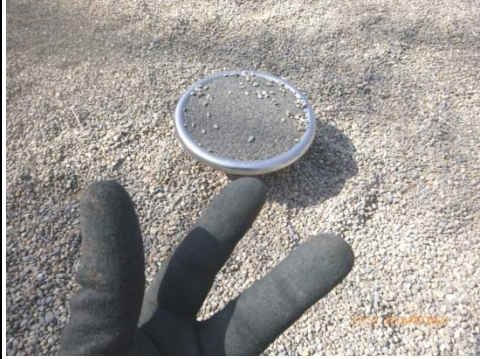
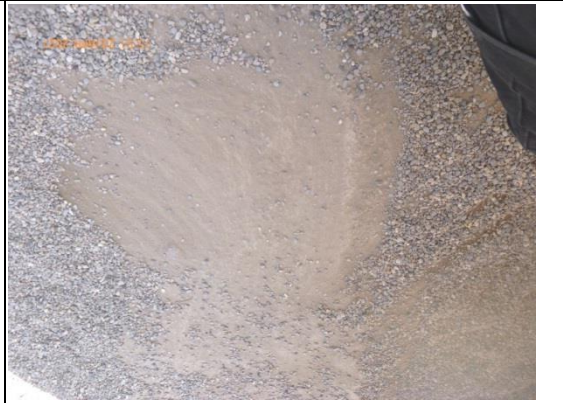
| Spielgerät / Bauteil<br>Ausstattungsgegenstand | Mangelbeschreibung<br><i>nach Norm</i> | Dringlich-<br>keit | Mangel-<br>beseitigung | Foto |
|---|--|---|---|--|
| Drehteller 3 Stück<br> | Stoßdämpfung des Bodenmaterials vollkommen unzureichend (Verdichtungshorizont).<br><br><i>DIN EN 1176 Teil 1 Anhang I Tabelle I1</i> | 1 Monat | Fallschutzmaterial im gesamten Bereich der Aufprallflächen austauschen.<br><br>SV rät davon ab, diesen Kies als Fallschutzmaterial weiter zu verwenden. | |

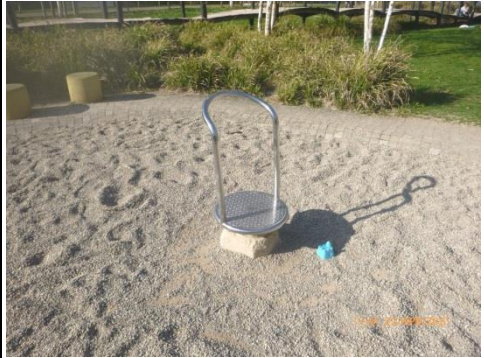
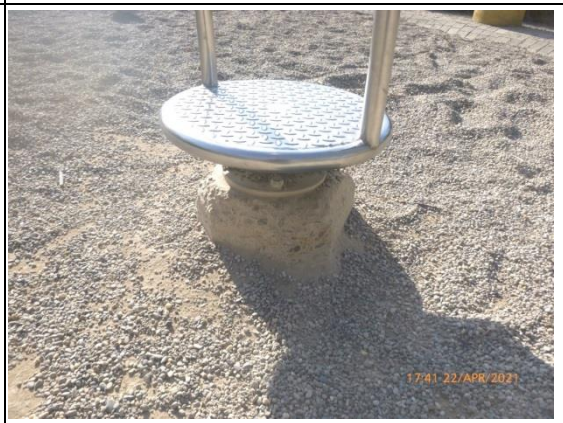
| Spielgerät / Bauteil<br>Ausstattungsgegenstand | Mangelbeschreibung<br><i>nach Norm</i> | Dringlich-<br>keit | Mangel-<br>beseitigung | Foto |
|---|--|---|---|--|
| Karussell<br> | Keine Mängel am Gerät, aber der freistehende Fundamentblock zeigt wie viel Fallschutzmaterial in der gesamten Fläche fehlt.<br><br><i>DIN EN 1176 Teil 1 Anhang I Tabelle I1</i> | 3 Monate | Fallschutzmaterial auffüllen, wobei der SV dringend davon abrät weiterhin Kies als Fallschutzmaterial verwenden (Verdichtungshorizont). | |

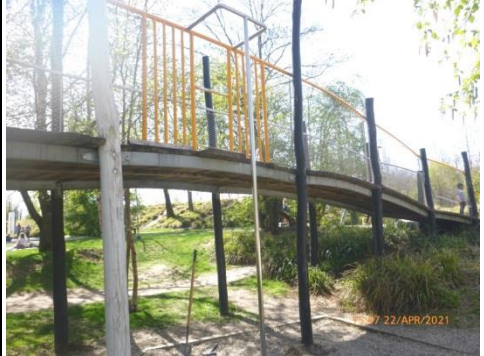
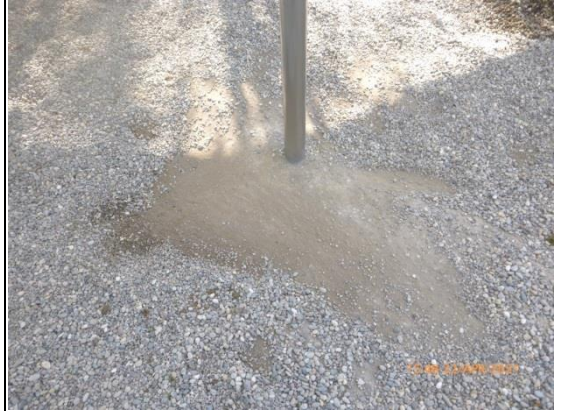
| Spielgerät / Bauteil<br>Ausstattungsgegenstand | Mangelbeschreibung<br><i>nach Norm</i> | Dringlich-<br>keit | Mangel-<br>beseitigung | Foto |
|---|---|---|---|---|
| <p>Rutschstange</p> | <p>Stoßdämpfung des Bodenmaterials vollkommen unzureichend (Verdichtungshorizont).<br/> Freie Fallhöhe von 2,85 m auf einen betonharten Boden!!</p> <p><i>DIN EN 1176 Teil 1<br/> Anhang I Tabelle I1</i></p> | <p>1 Monat</p> | <p>Fallschutzmaterial im gesamten Bereich der Aufprallfläche austauschen.</p> | |

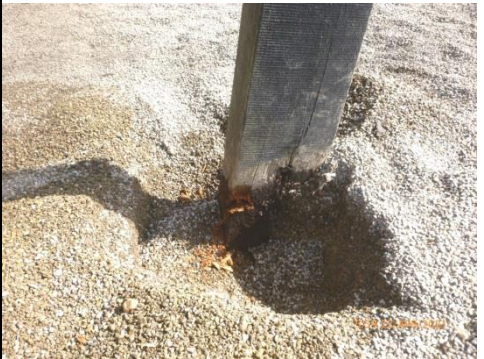
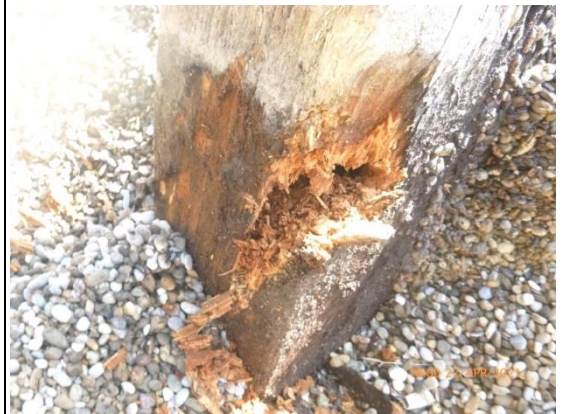
| Spielgerät / Bauteil<br>Ausstattungsgegenstand | Mangelbeschreibung<br><i>nach Norm</i> | Dringlich-<br>keit | Mangel-<br>beseitigung | Foto |
|--|--|---|---|---|
| Hängematte 1<br> | Beide Standpfosten der Hängematte sind stark verschlissen.<br><br><i>DIN EN 1176 Teil 1<br/> Pkt. 4.2.2 Konstruktive Festigkeit</i> | 1 Monat | Beide Standpfosten austauschen.<br><br>Problem besteht darin, dass einer der Standpfosten bereits zu der Podestkonstruktion mit den Rutschen gehört. | |

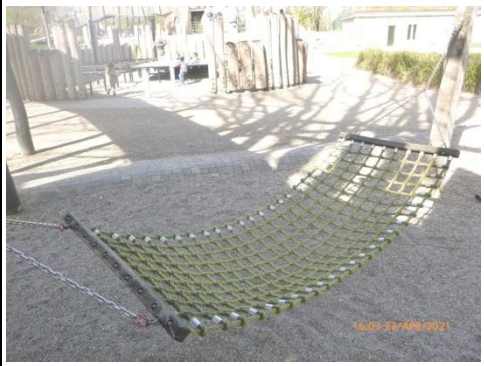
| Spielgerät / Bauteil<br>Ausstattungsgegenstand | Mangelbeschreibung<br><i>nach Norm</i> | Dringlich-<br>keit | Mangel-<br>beseitigung | Foto |
|--|--|---|---|---|
| Hängematte 2<br> | Leichtes Spiel in den Lagern der Abhängungen. Und die Befestigung an den Standpfosten ist ebenfalls gelöst.<br><br><i>DIN EN 1176 Teil 1<br/> Pkt. 4.2.2 Konstruktive Festigkeit</i> | 3 Monate | Sachverhalt im Rahmen der operativen Inspektion weiter überprüfen und Bauteile bei Bedarf austauschen, sofern sich die Sache mit den nachfolgenden Positionen nicht sowieso erledigt hat. | |

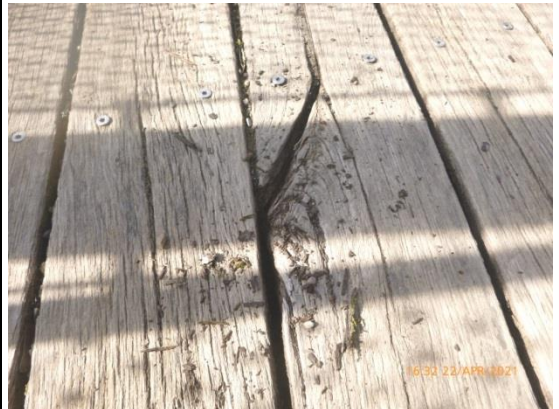
| Spielgerät / Bauteil<br>Ausstattungsgegenstand | Mangelbeschreibung<br><i>nach Norm</i> | Dringlich-<br>keit | Mangel-<br>beseitigung | Foto |
|---|---|---|---|--|
| Steganlage zum Podest mit<br>Rutschen<br> | Einige Bodenbretter<br>der Steganlage sind<br>verschlissen bzw.<br>haben sich soweit<br>verzogen, dass Sie<br>Stolperstelle<br>darstellen.<br><br><i>DIN EN 1176 Teil 1<br/> Pkt. 4.2.2 Konstruktive<br/> Festigkeit;<br/> ist Allgemeine<br/> Verkehrssicherheit</i> | 3 Monate | Die betreffenden<br>Hölzer austauschen. | |

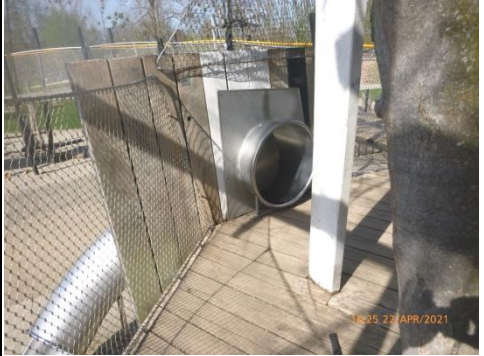
| Spielgerät / Bauteil<br>Ausstattungsgegenstand | Mangelbeschreibung<br><i>nach Norm</i> | Dringlich-<br>keit | Mangel-<br>beseitigung | Foto |
|---|---|---|--|--|
| Podest mit Rutschen<br> | Beginnender Verschleiß an den Bodenbretter des Protestes. Sachverhalt besteht vorzugsweise im Randbereich.<br><br><i>DIN EN 1176 Teil 1<br/> Pkt. 4.2.2 Konstruktive Festigkeit</i> | 3 Monate | Sachverhalt nach Ansicht des SV noch nicht kritisch, aber im Rahmen der operativen Inspektion weiter beobachten. | |

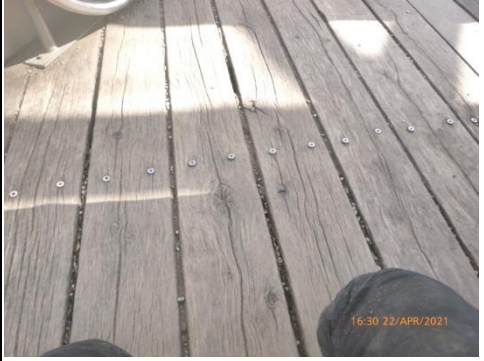
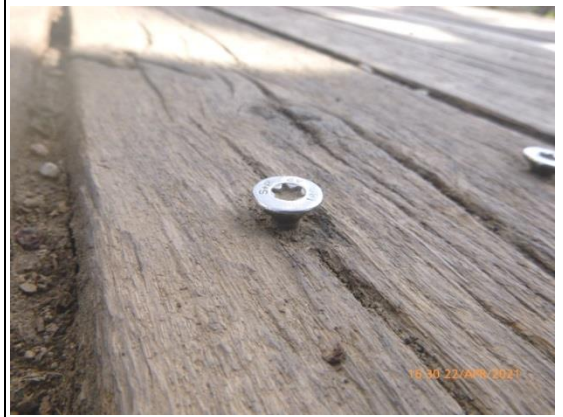
| Spielgerät / Bauteil<br>Ausstattungsgegenstand | Mangelbeschreibung<br><i>nach Norm</i> | Dringlich-<br>keit | Mangel-<br>beseitigung | Foto |
|---|---|---|--|--|
| Podest mit Rutschen<br> | Etliche Verschraubungen der Bodenbretter des Podestes stehen hervor.<br><br><i>DIN EN 1176 Teil 1<br/> Pkt. 4.2.5 Beschaffenheit des Gerätes</i> | 2 Monate | Versuchen die Verschraubungen nachträglich noch zu versenken. | |

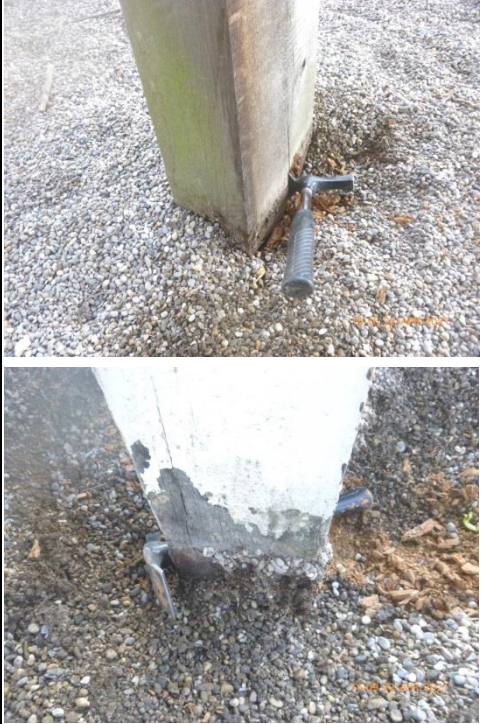
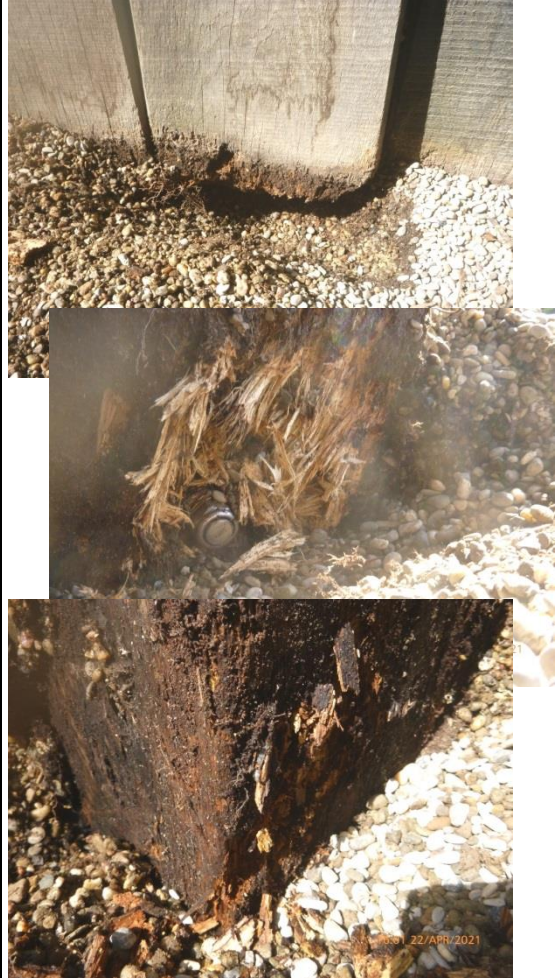
| Spielgerät / Bauteil<br>Ausstattungsgegenstand | Mangelbeschreibung<br><i>nach Norm</i> | Dringlich-<br>keit | Mangel-<br>beseitigung | Foto |
|---|--|---|--|--|
| <p>Podestkonstruktion mit Rutschen</p> | <p>Etliche Standpfosten der Podestkonstruktion zeigen deutlicher Verschleißspuren bzw. sind schon weit über einen vertretbaren Zustand hinaus.</p> <p><u>In Teilbereichen ist ein Zustand erreicht der ein sofortiges Handeln als Maßnahme mit sich bringt.</u></p> <p><i>DIN EN 1176 Teil 1<br/> Pkt. 4.2.2 Konstruktive Festigkeit</i></p> | <p>1 Monat</p> | <p>Nach Einschätzung des SV ist ein Austausch der Betroffenenhölzer unter wirtschaftlichen Gesichtspunkten nicht vertretbar.</p> <p>Als <u>temporäre Sicherungsmaßnahme</u> könnte in Betracht gezogen werden, dass zusätzliche Stützen am Podest installiert werden</p> | |

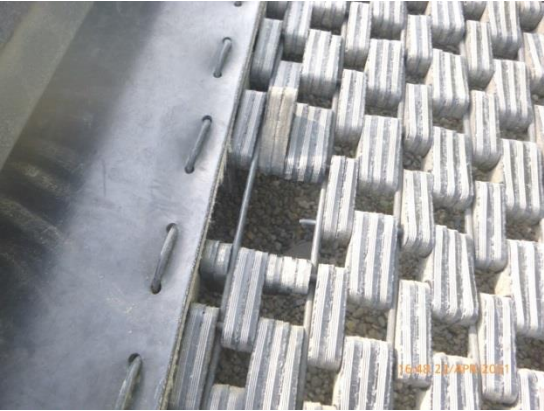
| Spielgerät / Bauteil<br>Ausstattungsgegenstand | Mangelbeschreibung<br><i>nach Norm</i> | Dringlich-<br>keit | Mangel-<br>beseitigung | Foto |
|---|--|---|---|--|
| Sprunggeräte (Trampolin) 2<br>Stück | An einem der<br>Sprunggeräte fehlt<br>eine Lamelle in der<br>Sprungfläche bzw. der<br>durchlaufende Draht<br>gerissen.<br><br><i>DIN EN 1176 Teil 1<br/> Pkt. 4.2.2 Konstruktive<br/> Festigkeit;<br/> Pkt. 4.2.5<br/> Beschaffenheit des<br/> Gerätes</i> | 1 Monat | Sachverhalt wieder<br>reparieren.<br><br>Rücksprache mit dem<br>Hersteller halten. | |

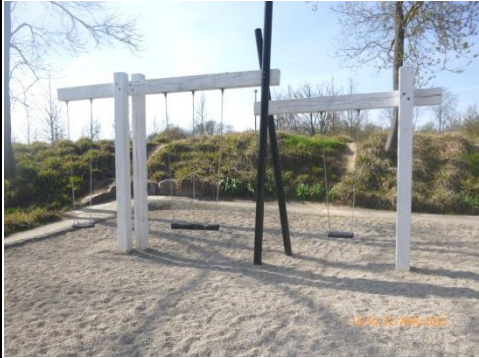
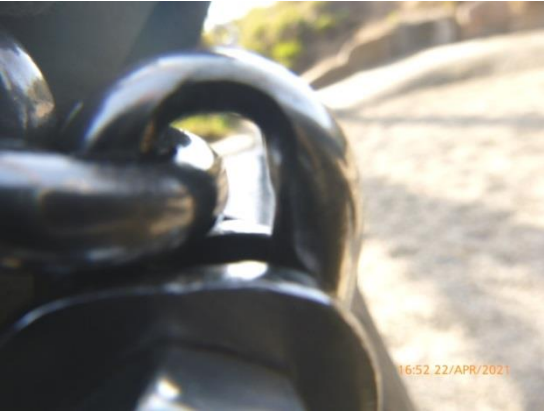
| Spielgerät / Bauteil<br>Ausstattungsgegenstand | Mangelbeschreibung<br><i>nach Norm</i> | Dringlich-<br>keit | Mangel-<br>beseitigung | Foto |
|---|--|---|---|--|
| Schaukelkombination 1<br> | Das mittlere untere<br>Kettenglied an der<br>Schaukel mit dem<br>Rohrsitz ist<br>verschlissen.<br><br><i>DIN EN 1176 Teil 1<br/> Pkt. 4.2.2 Konstruktive<br/> Festigkeit</i> | 1 Monat | Betreffende Kette<br>vollständig ersetzen.<br><br>Nach Einschätzung<br>des SV ist die<br>Verschleißgrenze (30<br>bis max. 50 %)<br>deutlich<br>überschritten. | |

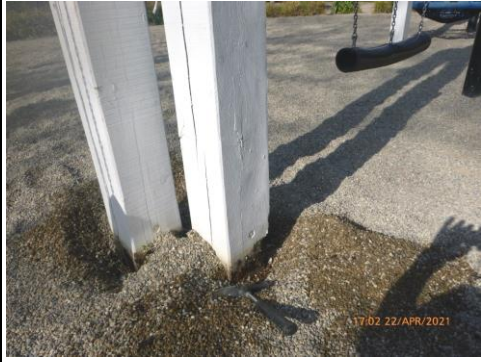
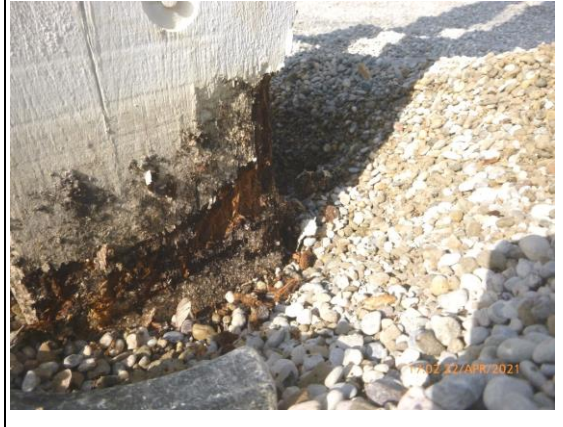
| Spielgerät / Bauteil<br>Ausstattungsgegenstand | Mangelbeschreibung<br><i>nach Norm</i> | Dringlich-<br>keit | Mangel-<br>beseitigung | Foto |
|--|---|---|--|--|
| Schaukelkombination 2<br> | <p>Das Standpfostenpaar an der Nestschaukel ist stark verschlissen.</p> <p><i>DIN EN 1176 Teil 1 Pkt. 4.2.2 Konstruktive Festigkeit</i></p> | 1 Monat | <p>Die betreffenden Standpfosten austauschen.</p> | |
