Kaiser-Wilhelm-Denkmal am Deutschen Eck

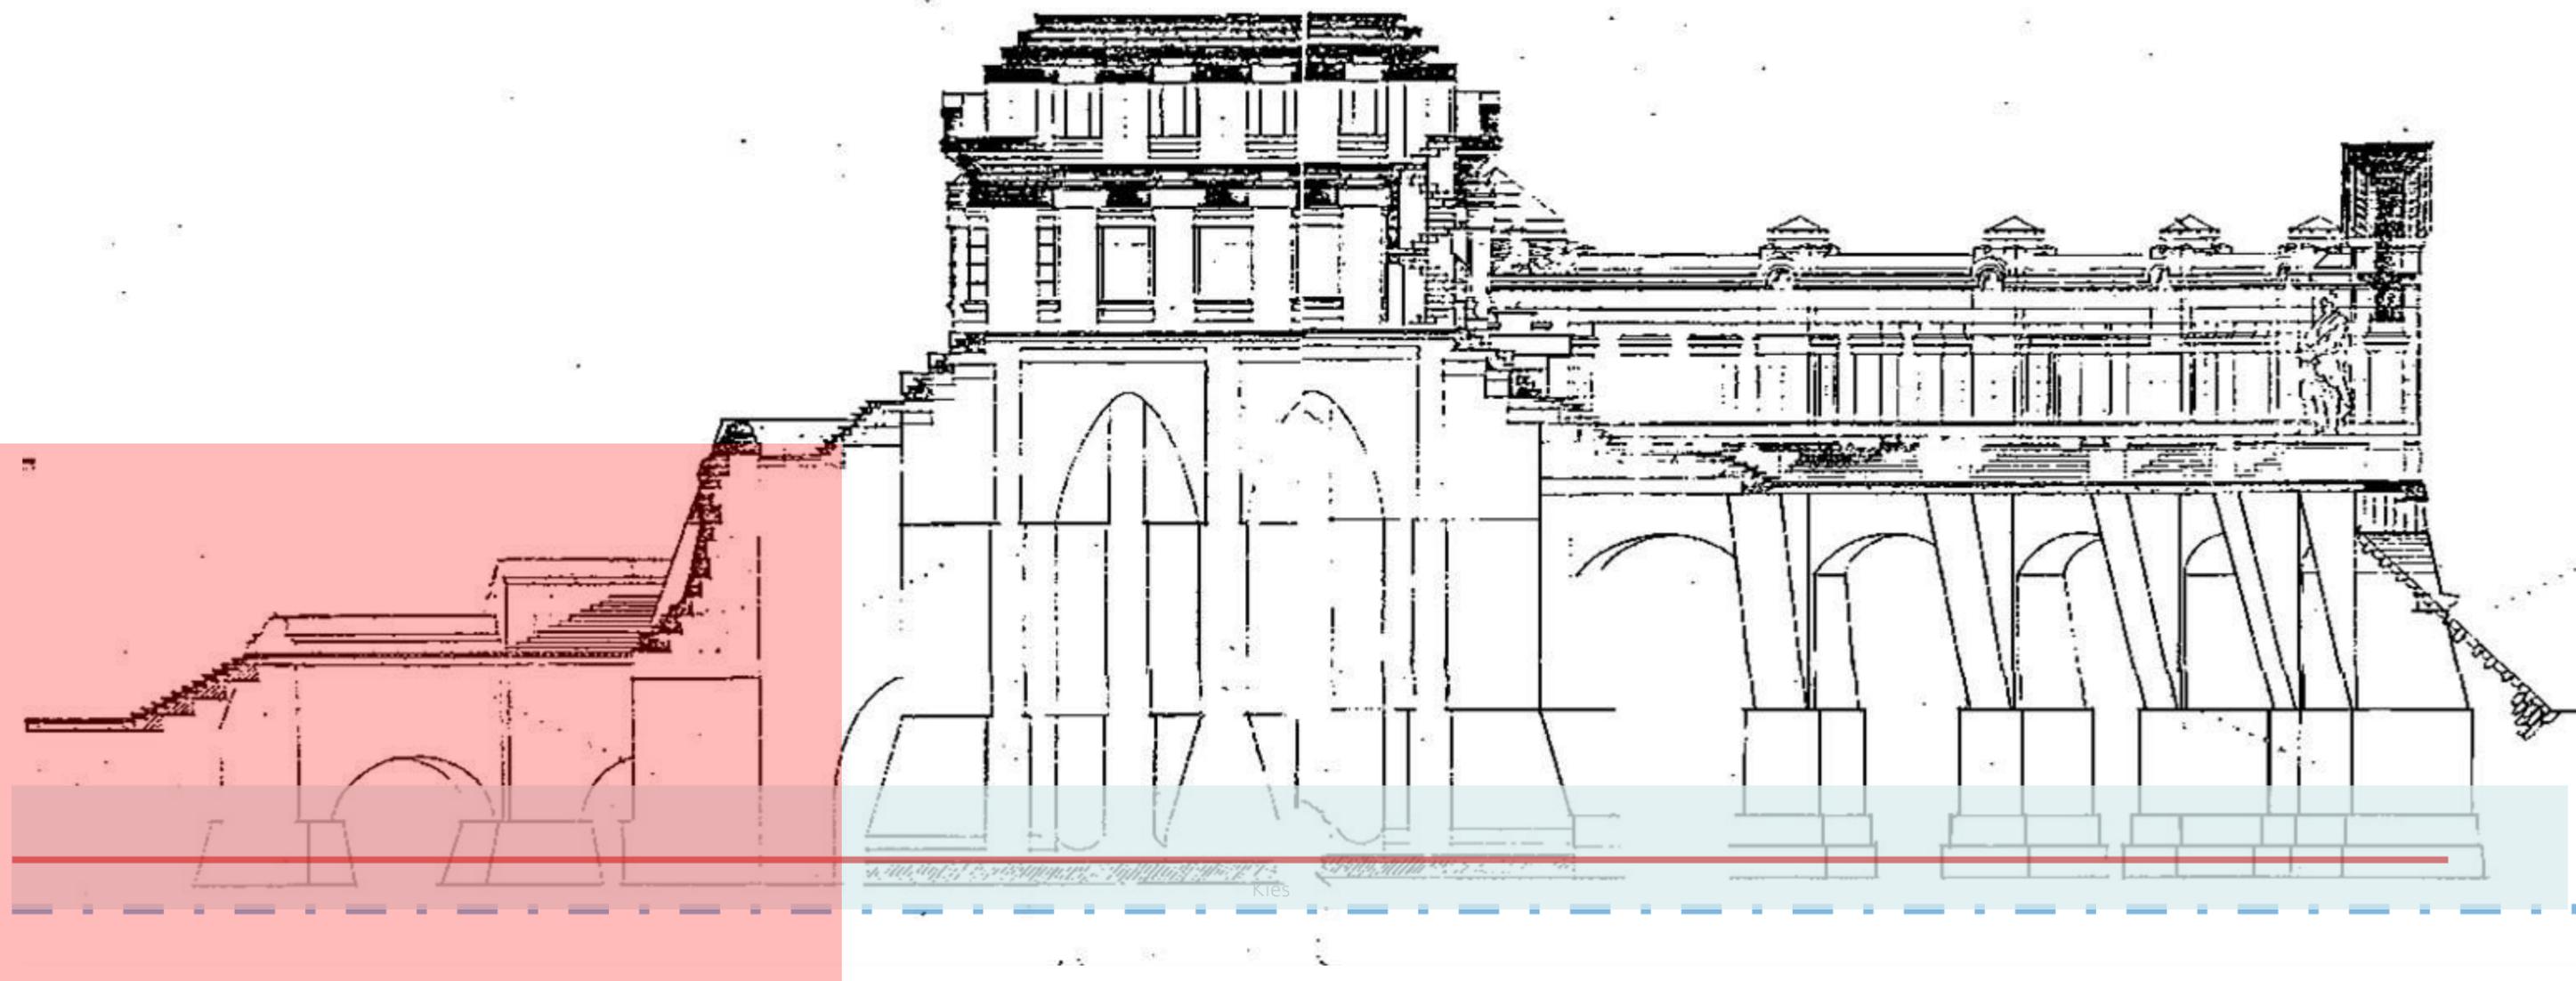
Schematische Darstellung des Grundwasserpegels am Kaiser-Wilhelm-Denkmal. Die Betonplatte und der untere Bereich der Gründungspfeiler liegen bis zu 4m im Bereich des Grundwasserpegels.

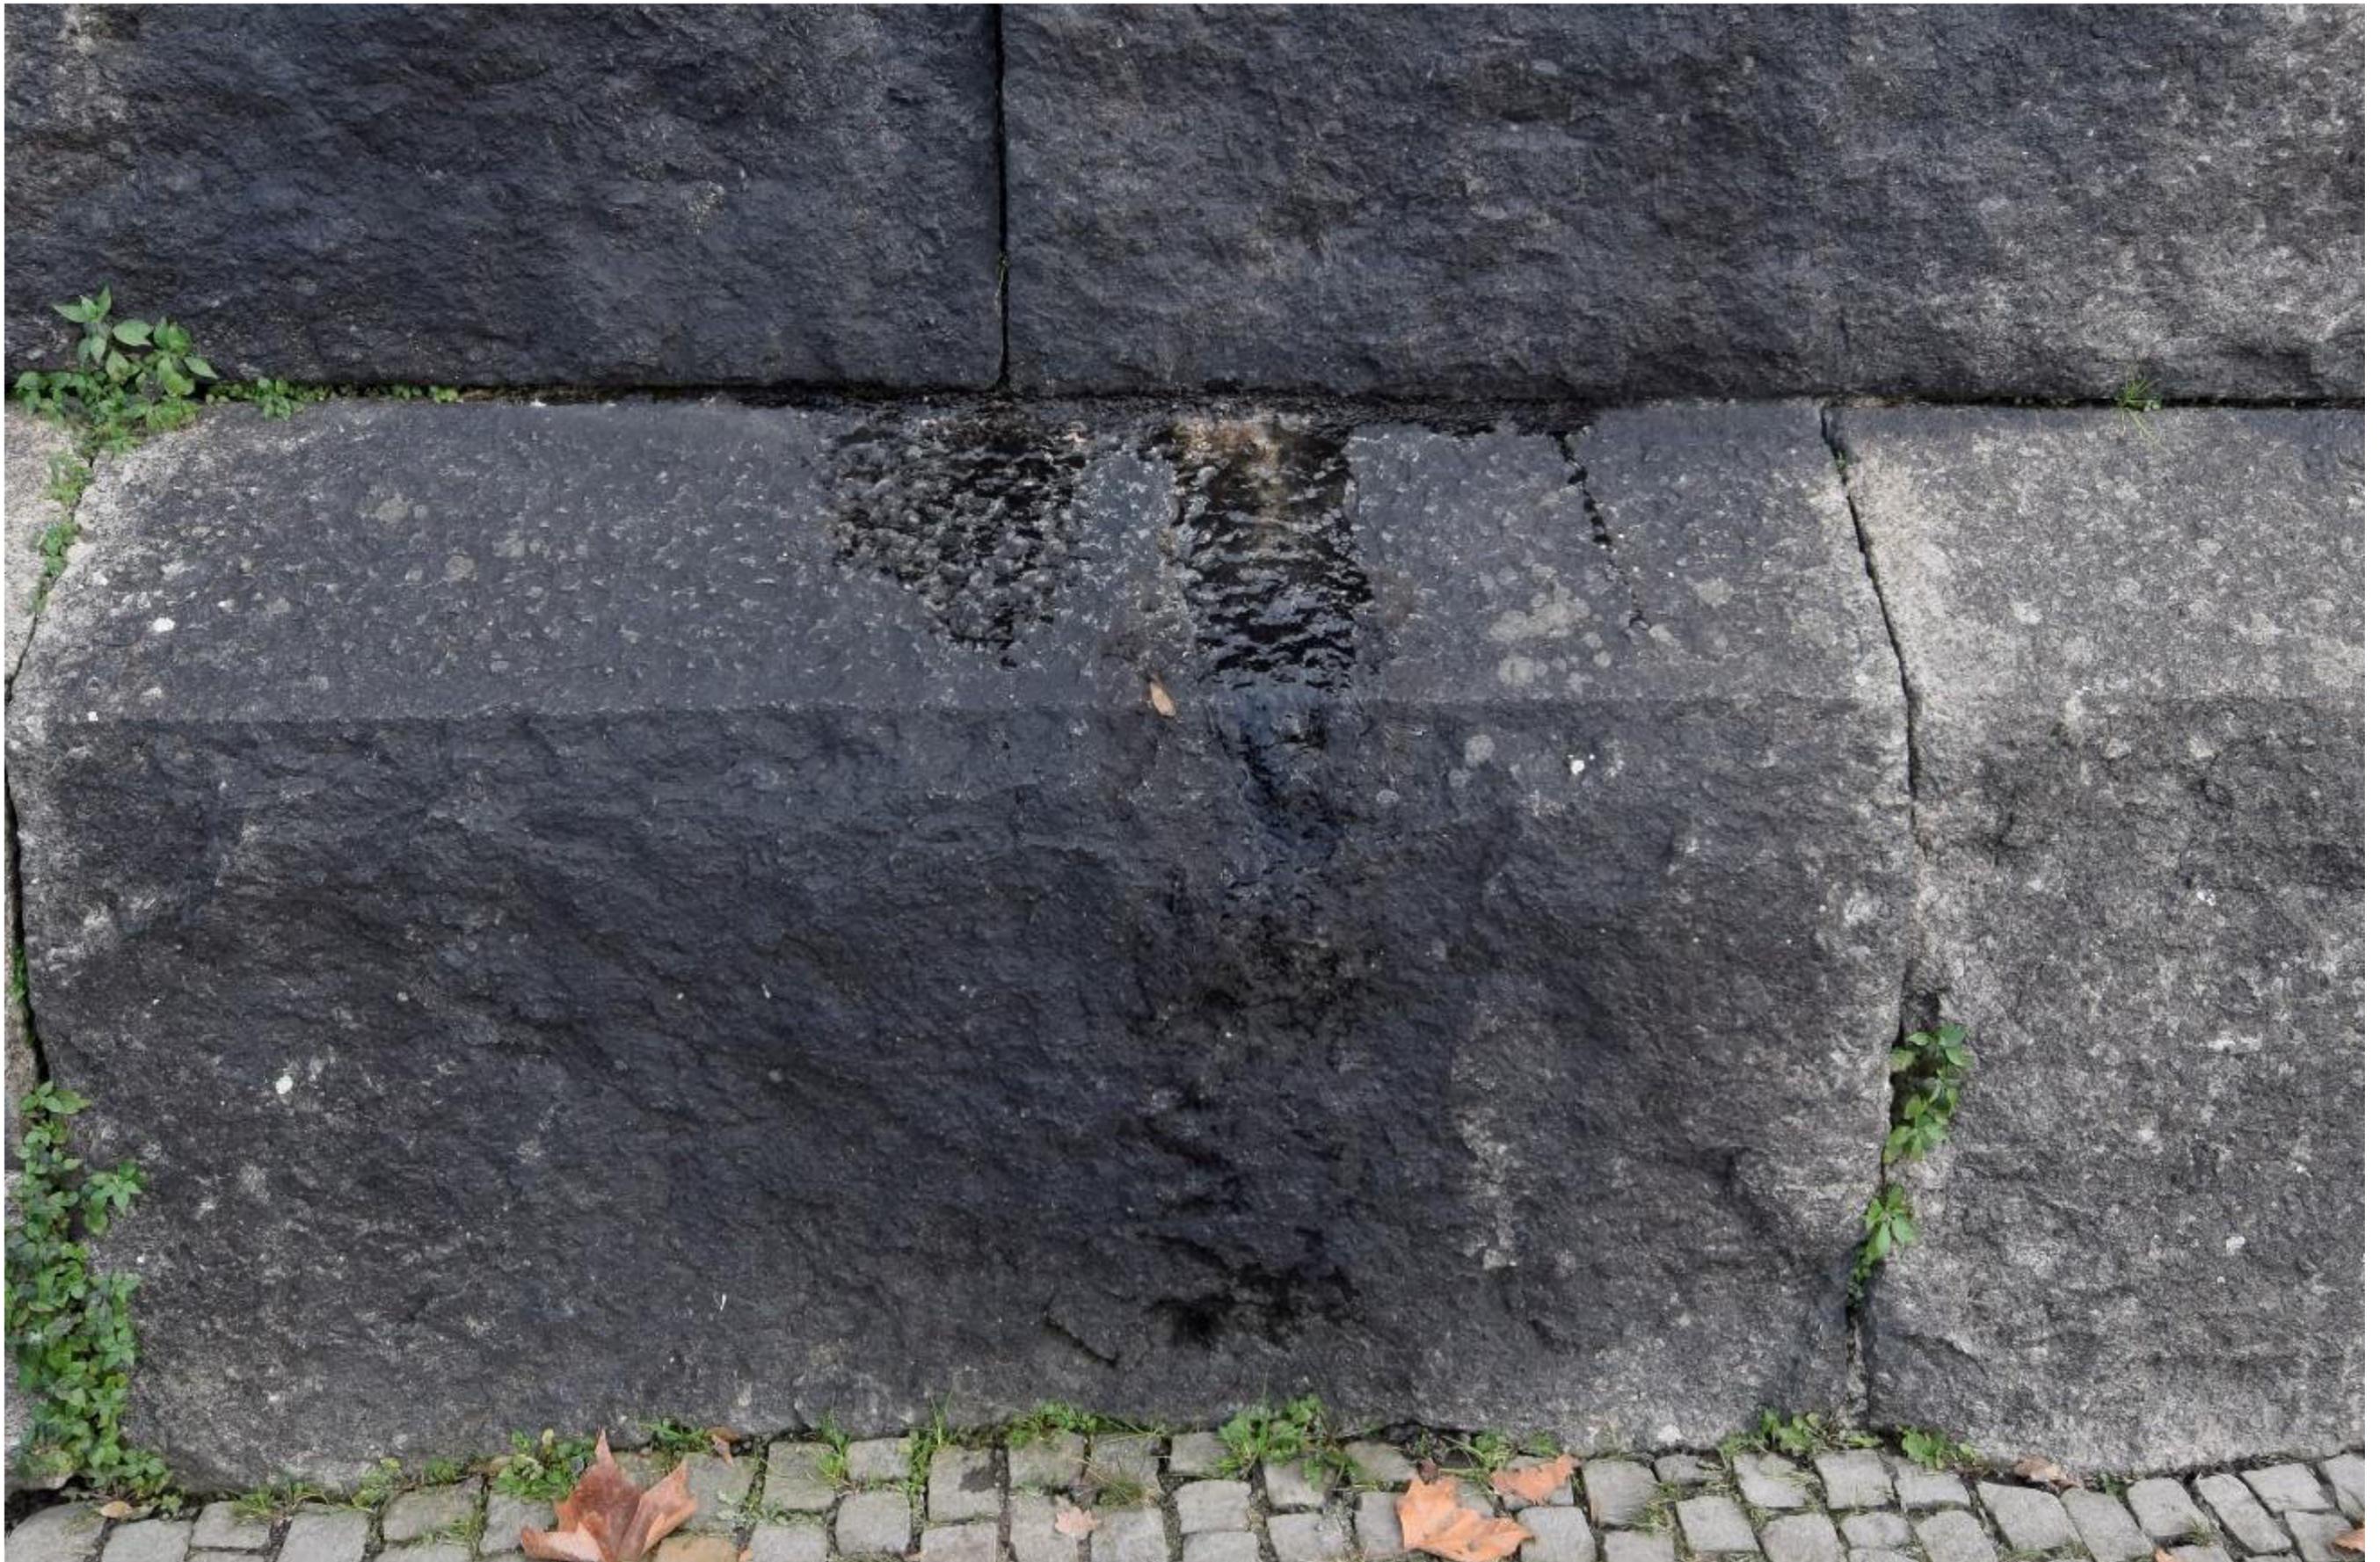
Schadenskatalog: Lokaler, starker Feuchteaustritt (mit Eisbildung.)

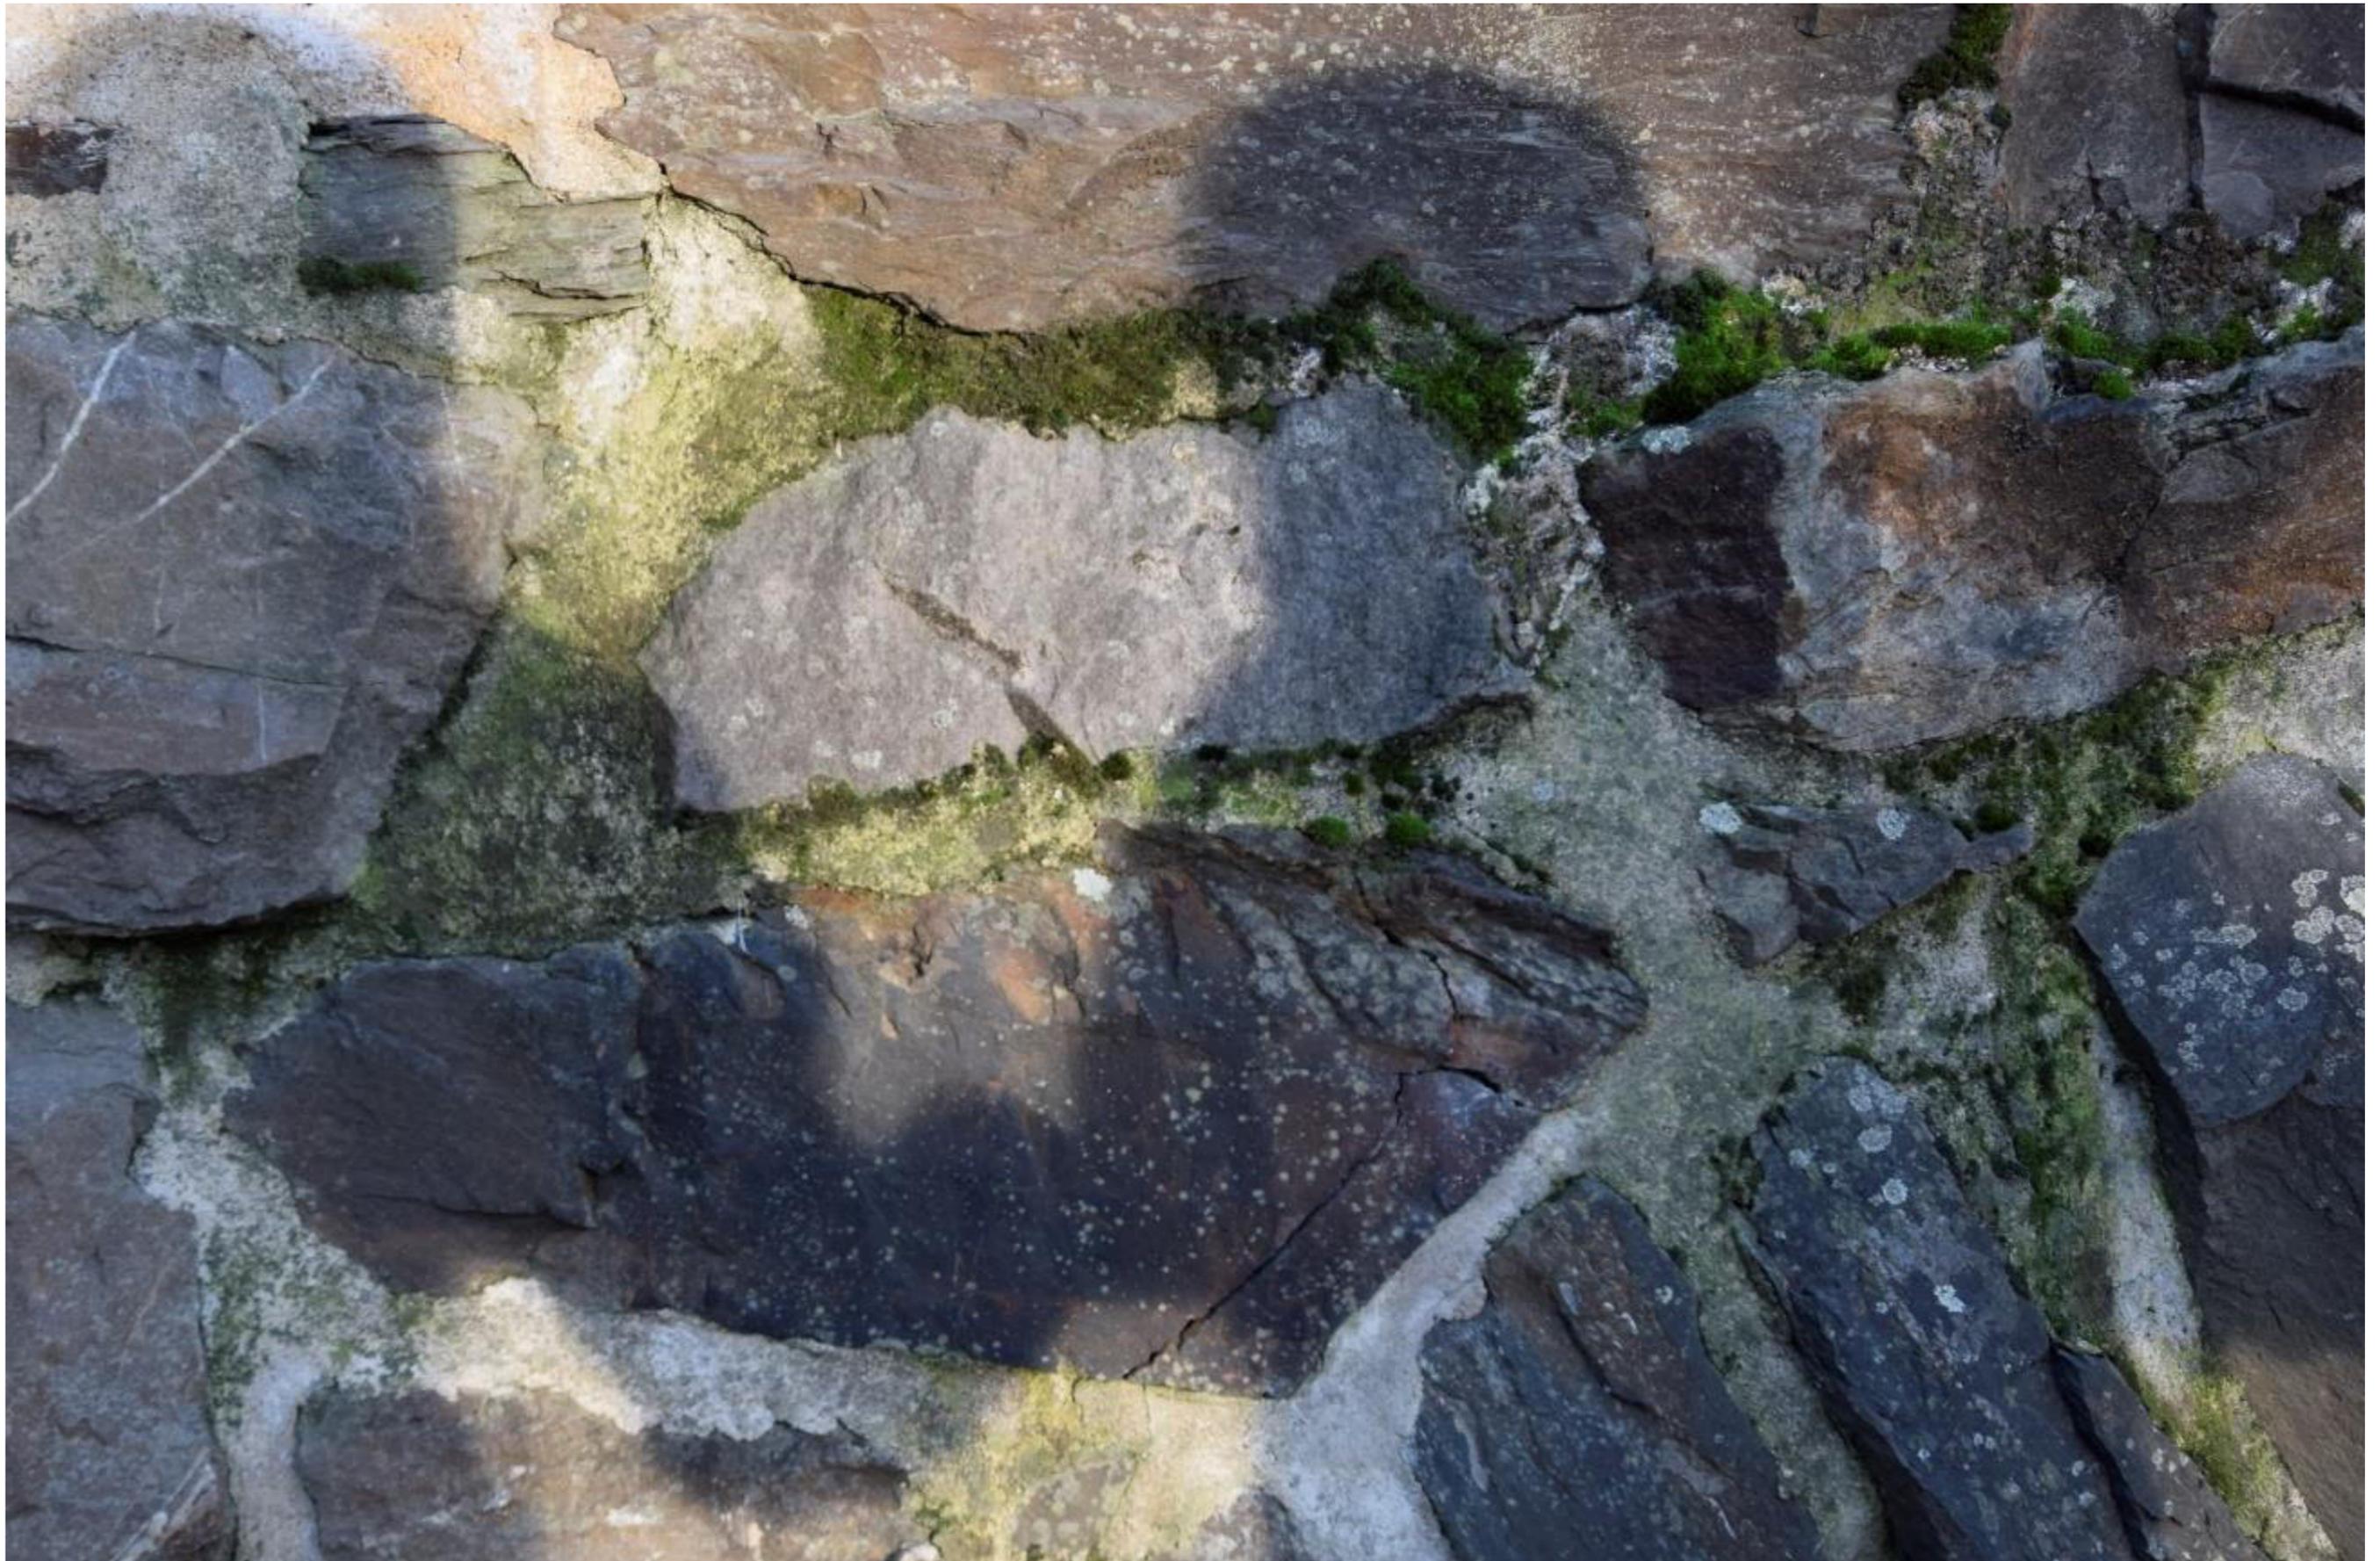
Schadenskatalog: Leicht bis stark ausgewaschene Stoß- und Lagerfugen.

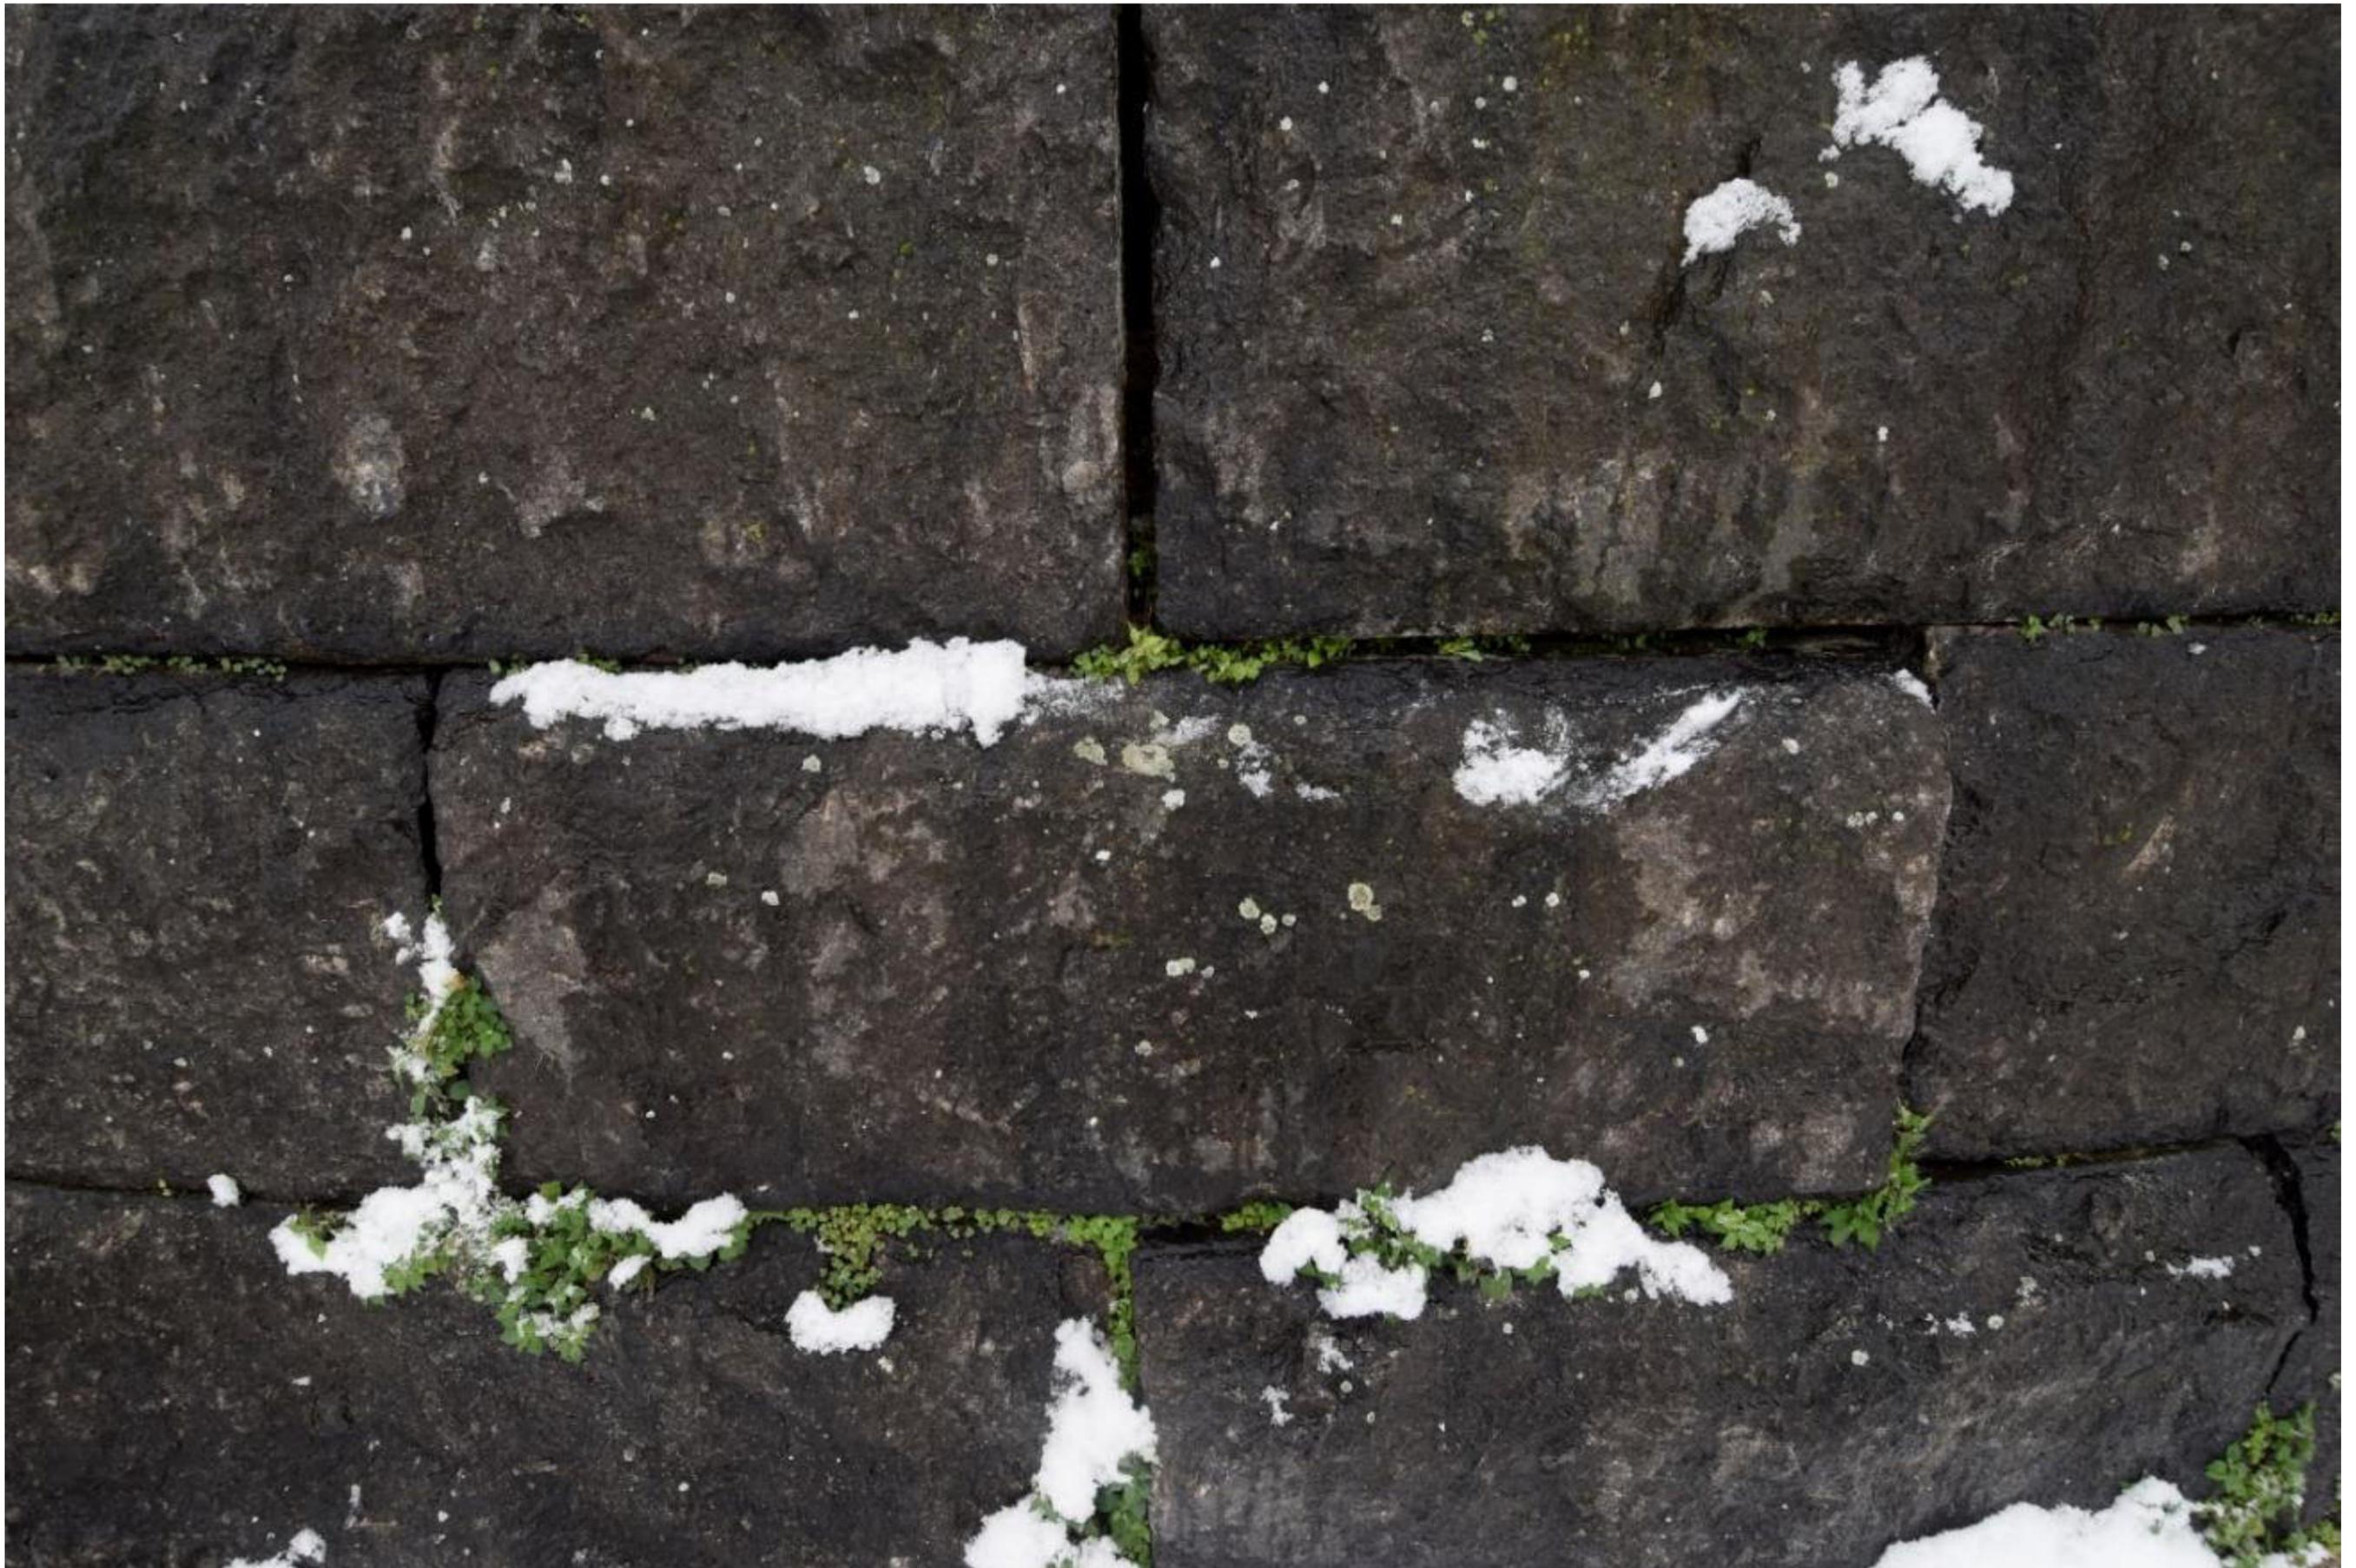
Schadenskatalog: Leicht bis stark ausgewaschene Stoß- und Lagerfugen.

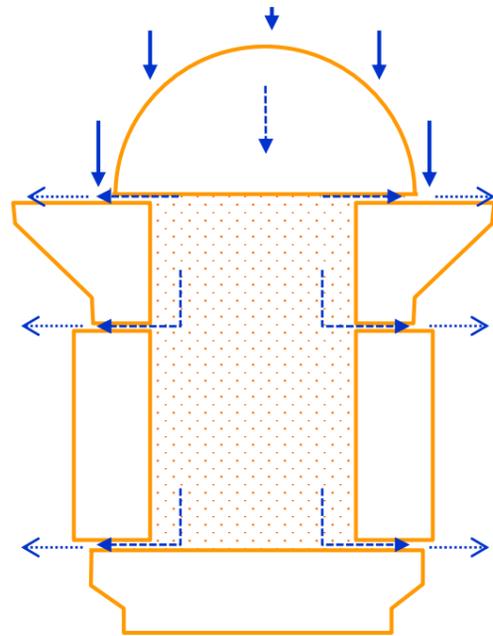
Phase 1: Ungeschädigtes, bauzeitliches System

Fugen und Mauerkern mit historischem, verhältnismäßig diffusionsoffenem Kalkmörtel
Feuchteintrag aus bodenberührenden Bauteilen und ggf. undichten Abdeckungen, Abdiffusion über Fugensystem
→ stabiles Feuchtegleichgewicht, Nässe kann rasch verdunsten

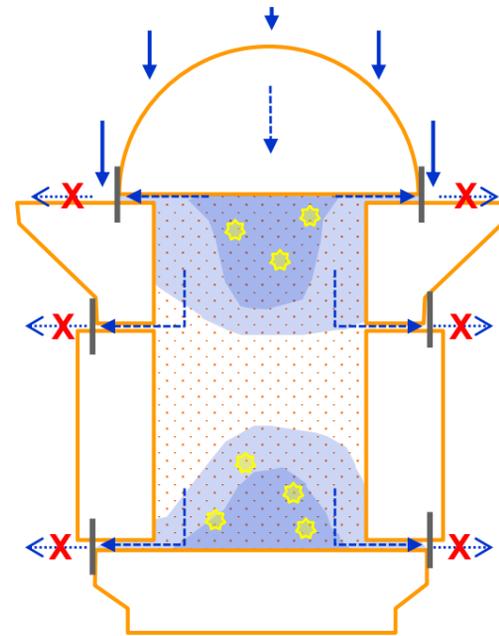
Phase 2: Überfugung mit stark zementhaltigem Mörtel

Fugen und Mauerkern mit historischem, verhältnismäßig diffusionsoffenem Kalkmörtel, Überfugung mit stark zementhaltigem, diffusionsdichtem Mörtel
Feuchteintrag aus bodenberührenden Bauteilen und ggf. undichten Abdeckungen, Abdiffusion über Fugensystem nicht mehr möglich, da die diffusionsdichte Überfugung den feuchteaustritt behindert
→ zunehmende Anreicherung von Nässe im Mauerquerschnitt, Lösung von Salzen

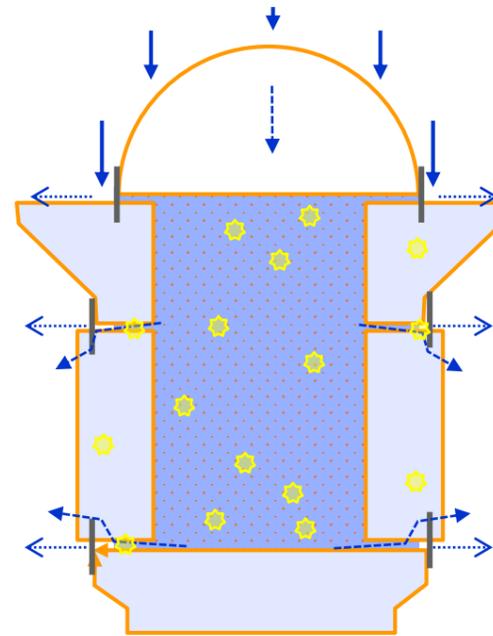
Phase 3: Feuchtesättigung des Mauerwerks

Fugen und Mauerkern mit historischem, verhältnismäßig diffusionsoffenem Kalkmörtel, Überfugung mit stark zementhaltigem, diffusionsdichtem Mörtel
Feuchteintrag aus bodenberührenden Bauteilen und ggf. undichten Abdeckungen, Abdiffusion über Fugensystem nicht mehr möglich, da die diffusionsdichte Überfugung den Feuchteaustritt behindert.
Feuchtesättigung (100%) erreicht.
→ Austritt der Nässe über die verhältnismäßig diffusionsoffeneren Steine, Transport von Salzen und Nässe

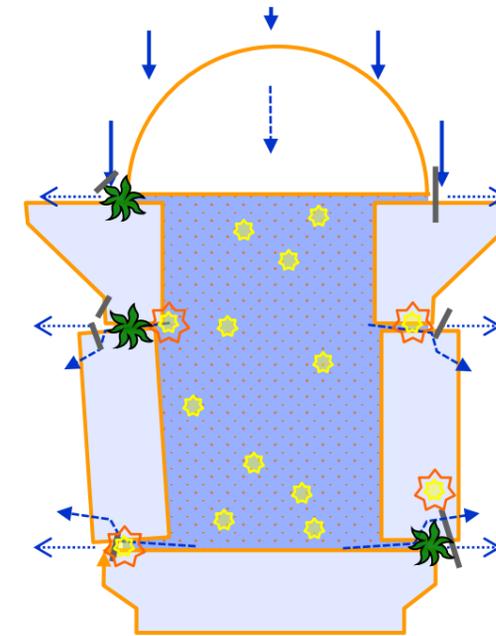
Phase 4: Schädigung der Oberflächen

Fugen und Mauerkern mit historischem, verhältnismäßig diffusionsoffenem Kalkmörtel, Überfugung mit stark zementhaltigem, diffusionsdichtem Mörtel
Feuchteintrag aus bodenberührenden Bauteilen und ggf. undichten Abdeckungen, Abdiffusion über Fugensystem nicht mehr möglich, da die diffusionsdichte Überfugung den Feuchteaustritt behindert. Feuchtesättigung (100%) erreicht.
Austritt der Nässe über die verhältnismäßig diffusionsoffeneren Steine, Transport von Salzen und Nässe
Auskristallisation der Salze unter Volumenvergrößerung an der Oberfläche, Aufsprengen der Oberflächen
Frostsprengung der auffrierenden Nässe
Zersetzung der Steinoberflächen durch des hist. Mörtels, schließlich Herabfallen der neuen Zementüberfugung. In den Spalten kann Bewuchs siedeln, weitere Schäden durch Durchwurzelung.

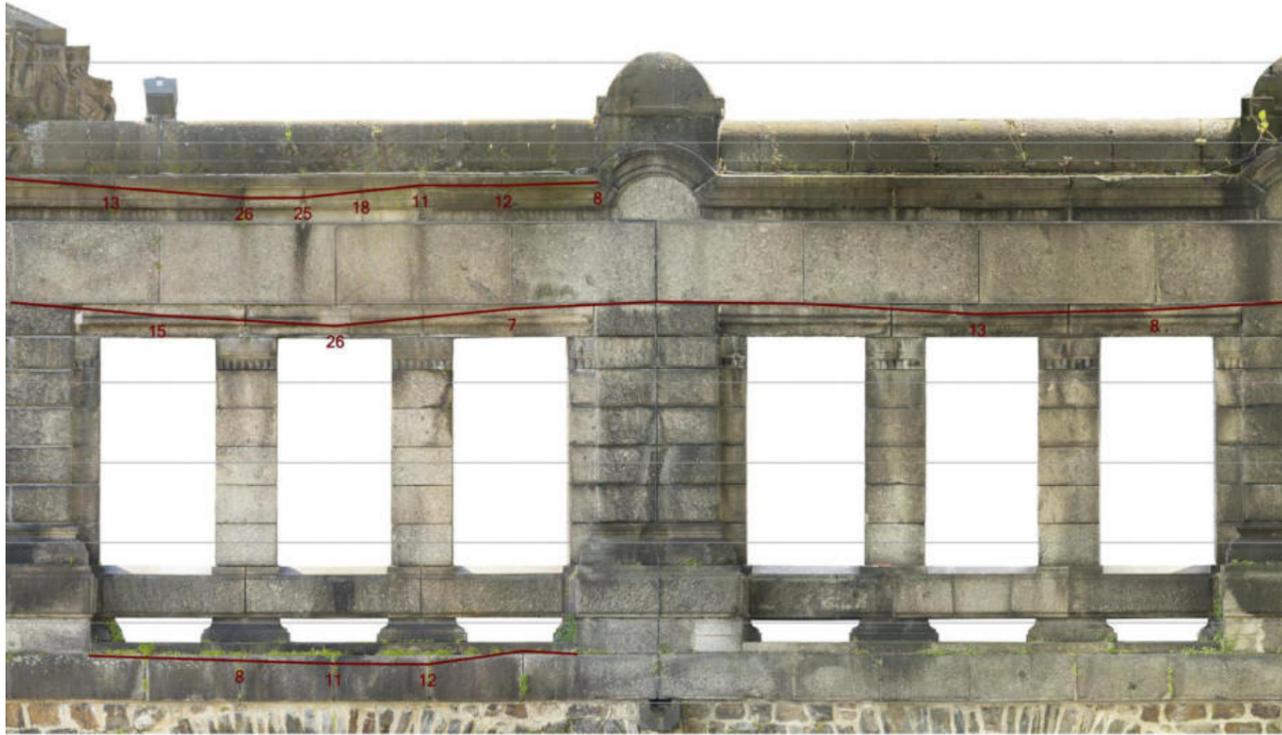
1: Ansicht Kolonnade Feld 1 und 2. Absenkung des Gebälks um maximal 2,6 cm.

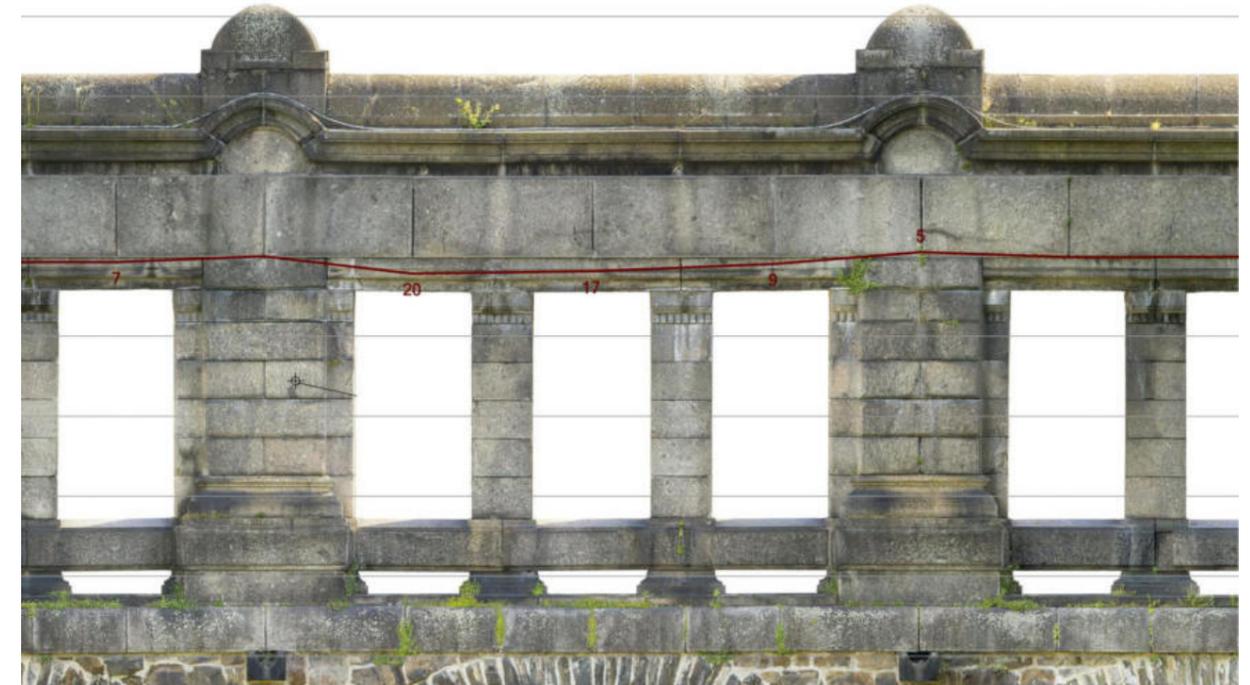
2: Ansicht Kolonnade Feld 6. Absenkung des Gebälks um maximal 2 cm.

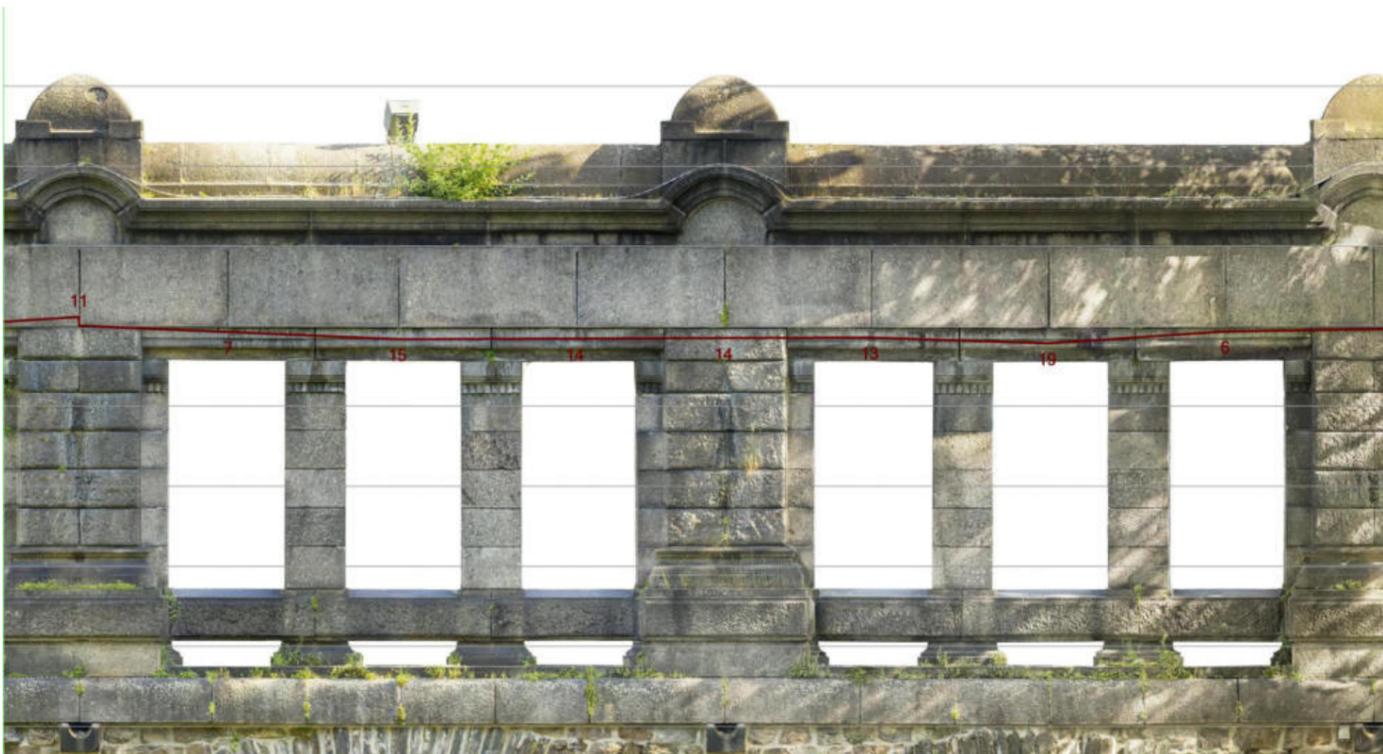
3: Ansicht Kolonnade Feld 8 und 9. Absenkung des Gebälks um maximal 1,9 cm

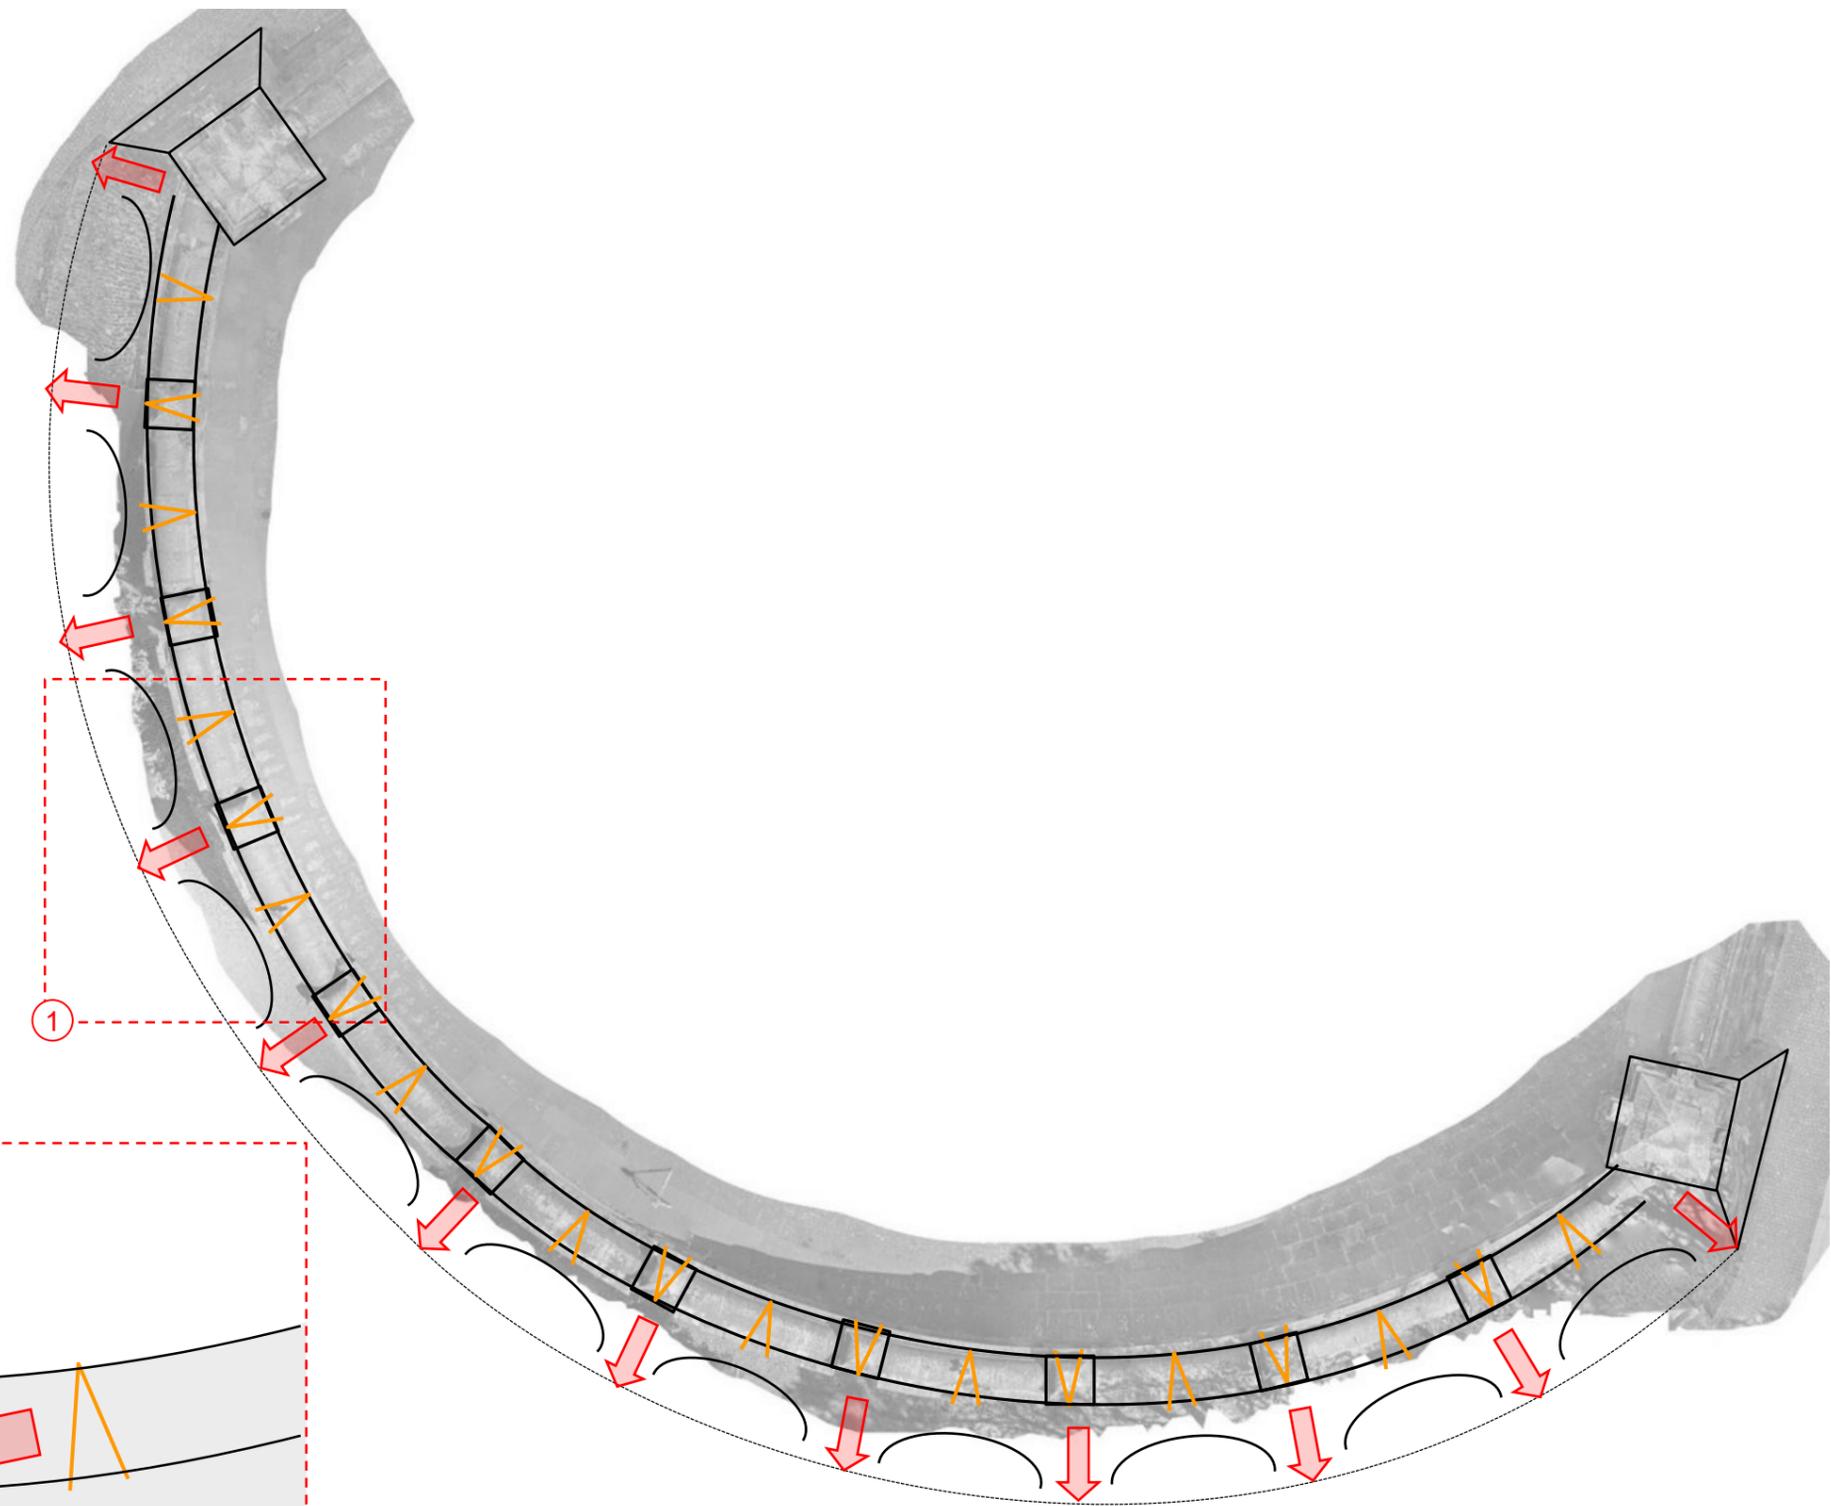
Aus dem Winkel zwischen den Bögen ergibt sich jeweils eine nach außen gerichtete Kraftkomponente welche im Rand zu einer Aufweitung nach außen führt -> Verformung

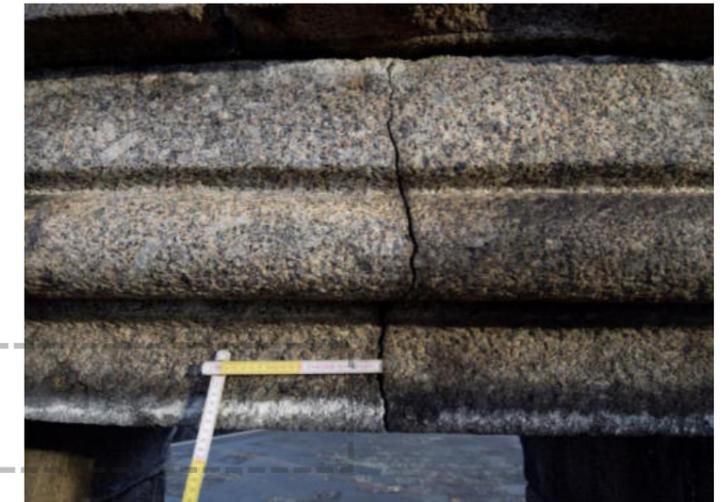
2: Rissbildung an der Architravplatte.

Bildung von Rissen und V-förmigen Klüffungen in den Stoßfugen aufgrund der Absenkung des Gewölbescheitels des Entlastungsbögen (Nachgiebigkeit im Scheitelpunkt) und der dadurch resultieren Durchbiegung des Architravs

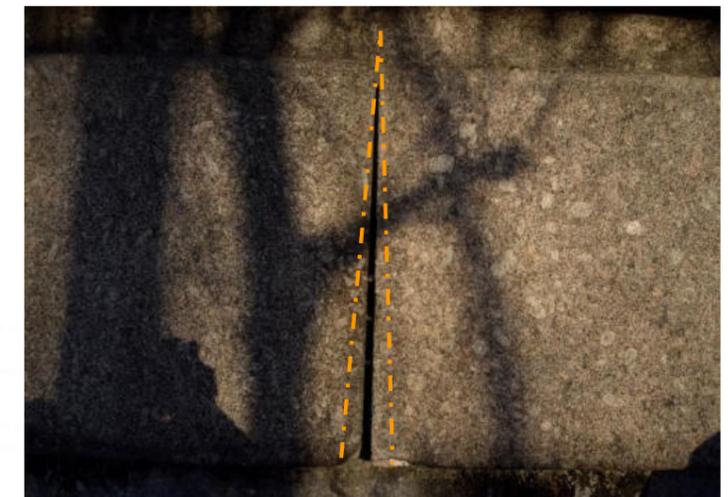
3: V-förmig klaffenden Stoßfugen an den Abdeckplatten.
