Kaiser-Wilhelm-Denkmal am Deutschen Eck

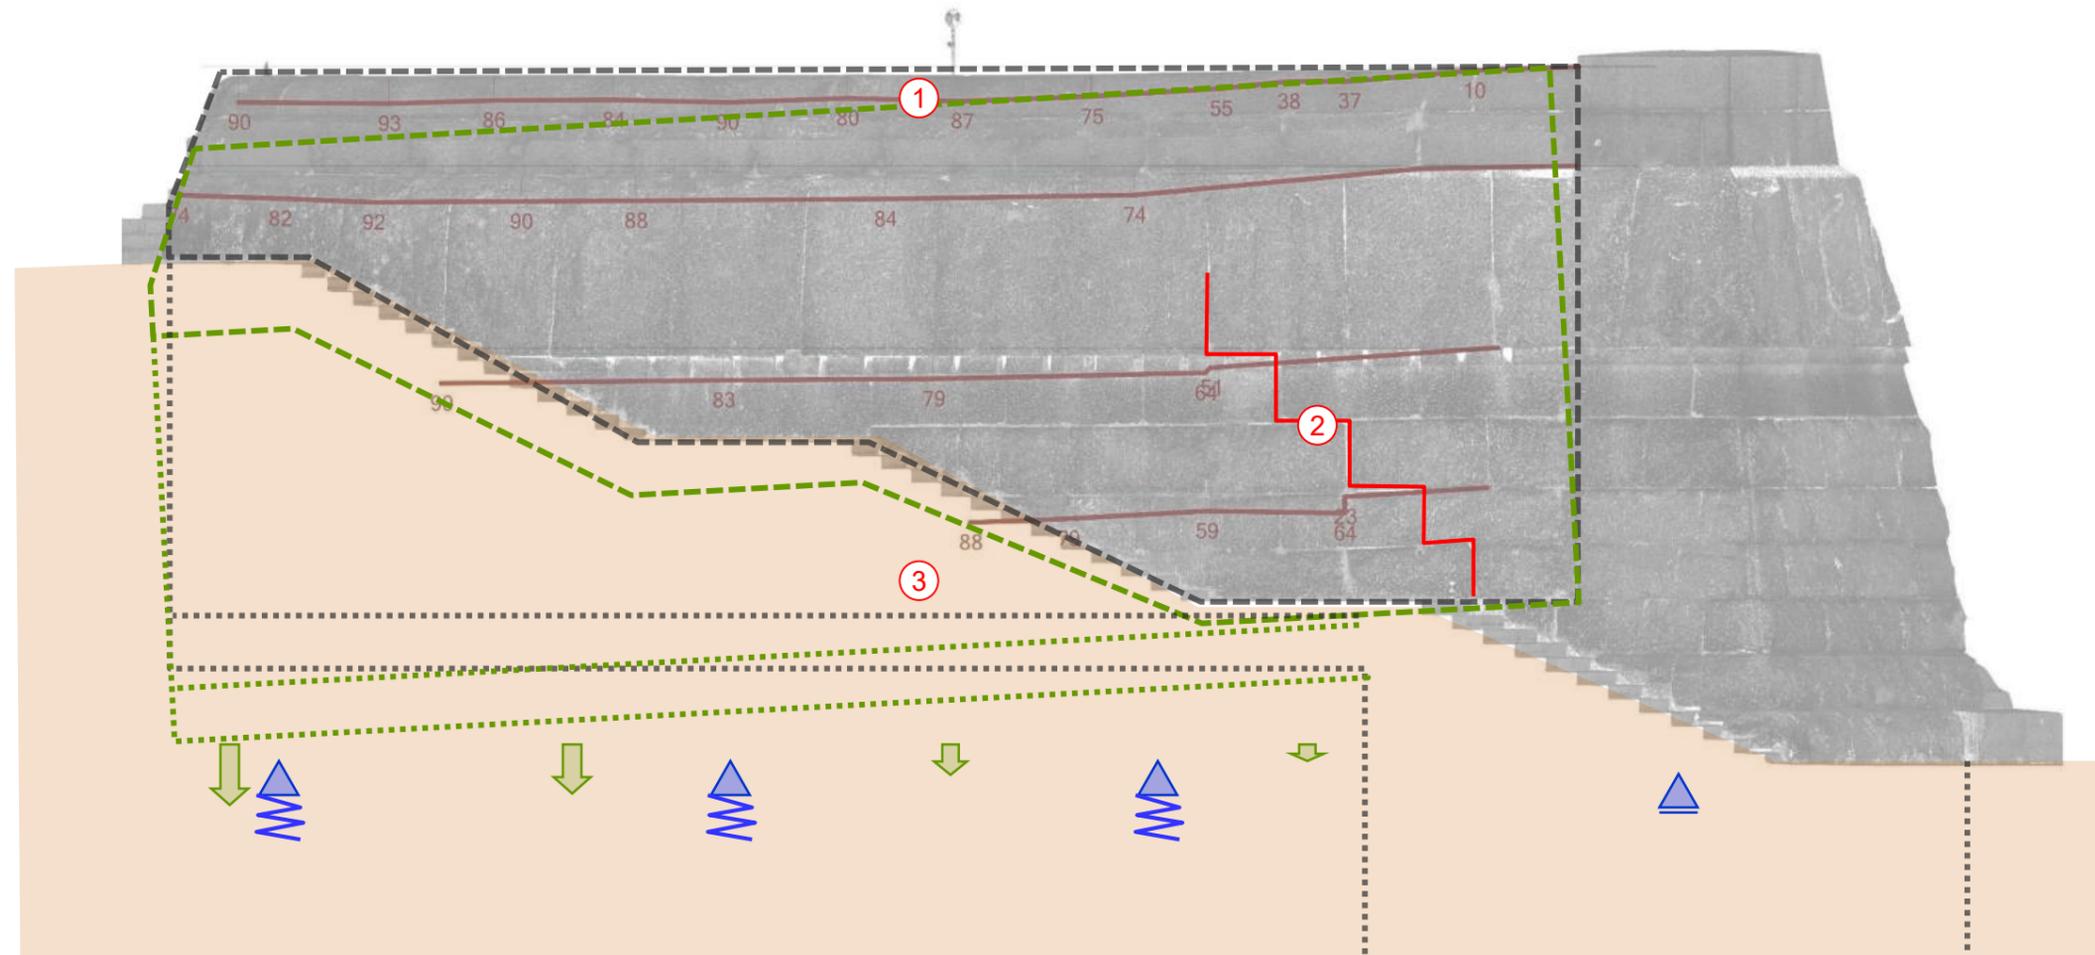
Bildung von Rissen und V-förmigen Klüffungen in den Stoßfugen aufgrund der Absenkung des Gewölbescheitels des Entlastungsbögen (Nachgiebigkeit im Scheitelpunkt) und der dadurch resultieren Durchbiegung des Architravs

1: Schematischer Darstellung des Schadensmechanismus

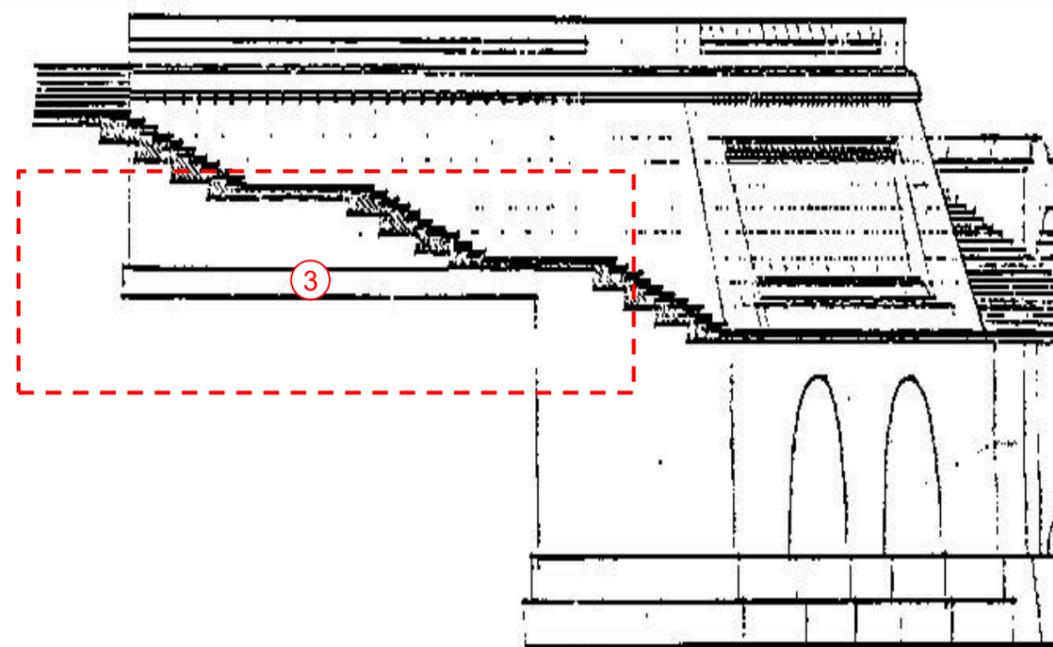
Deutliche Absenkung und Rissbildung der inneren Treppenwangen und Rissbildung indizieren anhaltende Bauteilbewegungen. Absenken der Treppenwangen vermutlich aufgrund einer unzureichenden Gründungssituation der Treppe in der Binnenauffüllung.

2: Schnitt Treppenbau, Innere Treppenwange (Koblenz, Hochbauamt, Schnitte, Archivalien)

3.1.2 **Nachuntersuchungen der Gründungssituation** an der östlichen, inneren Treppenhalle -> ggf. Nachgründung erforderlich
