Koblenz

# Kaiser-Wilhelm-Denkmal am Deutschen Eck

Kayser+Böttges  
Barthel+Maus

Ingenieure und Architekten GmbH

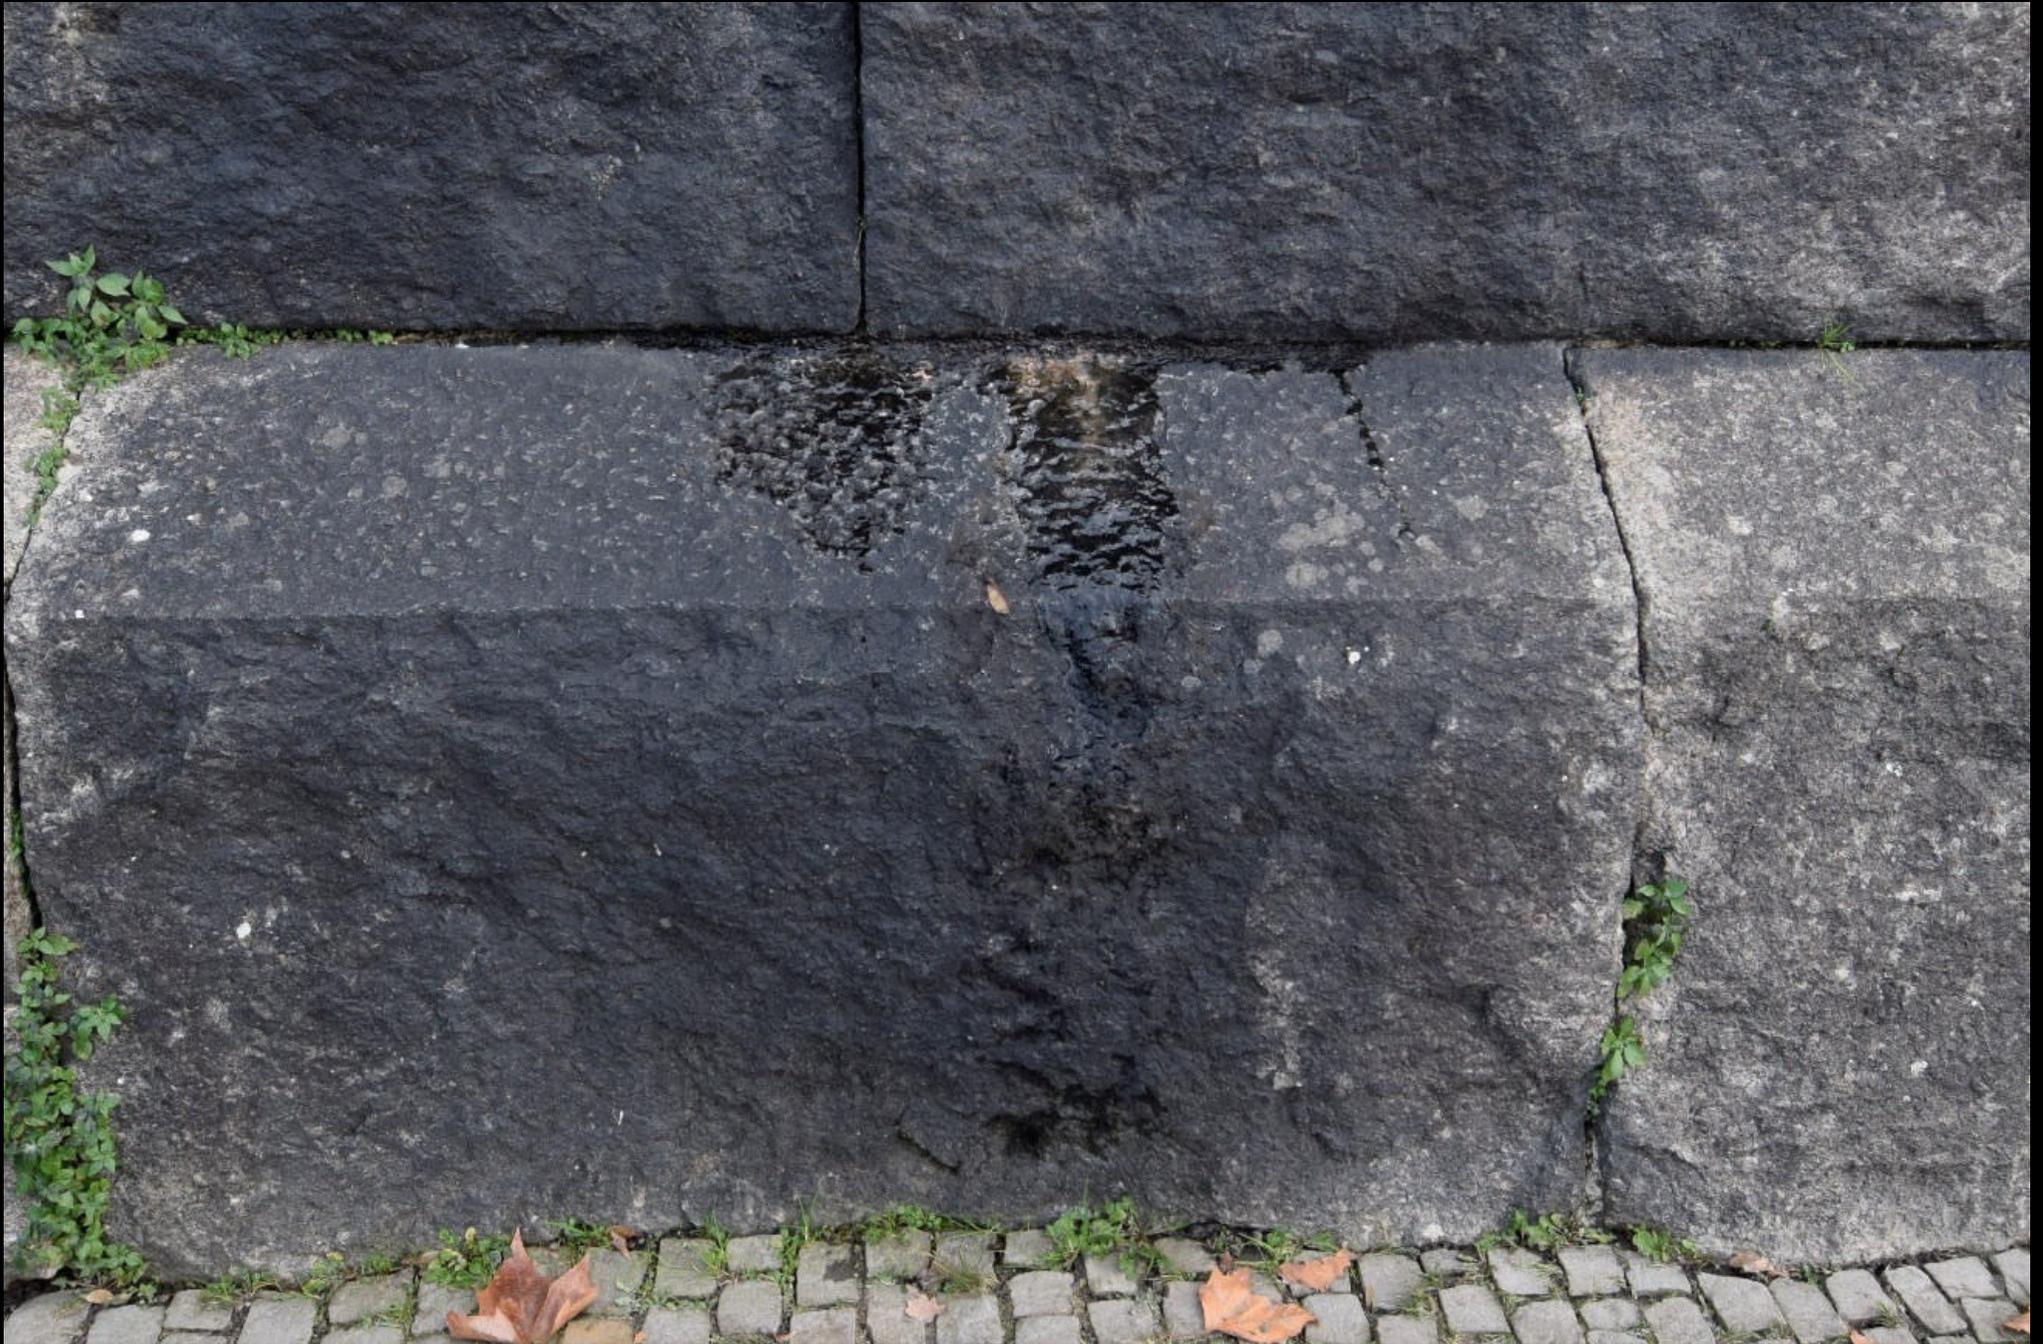
Lokaler, starker Feuchteaustritt

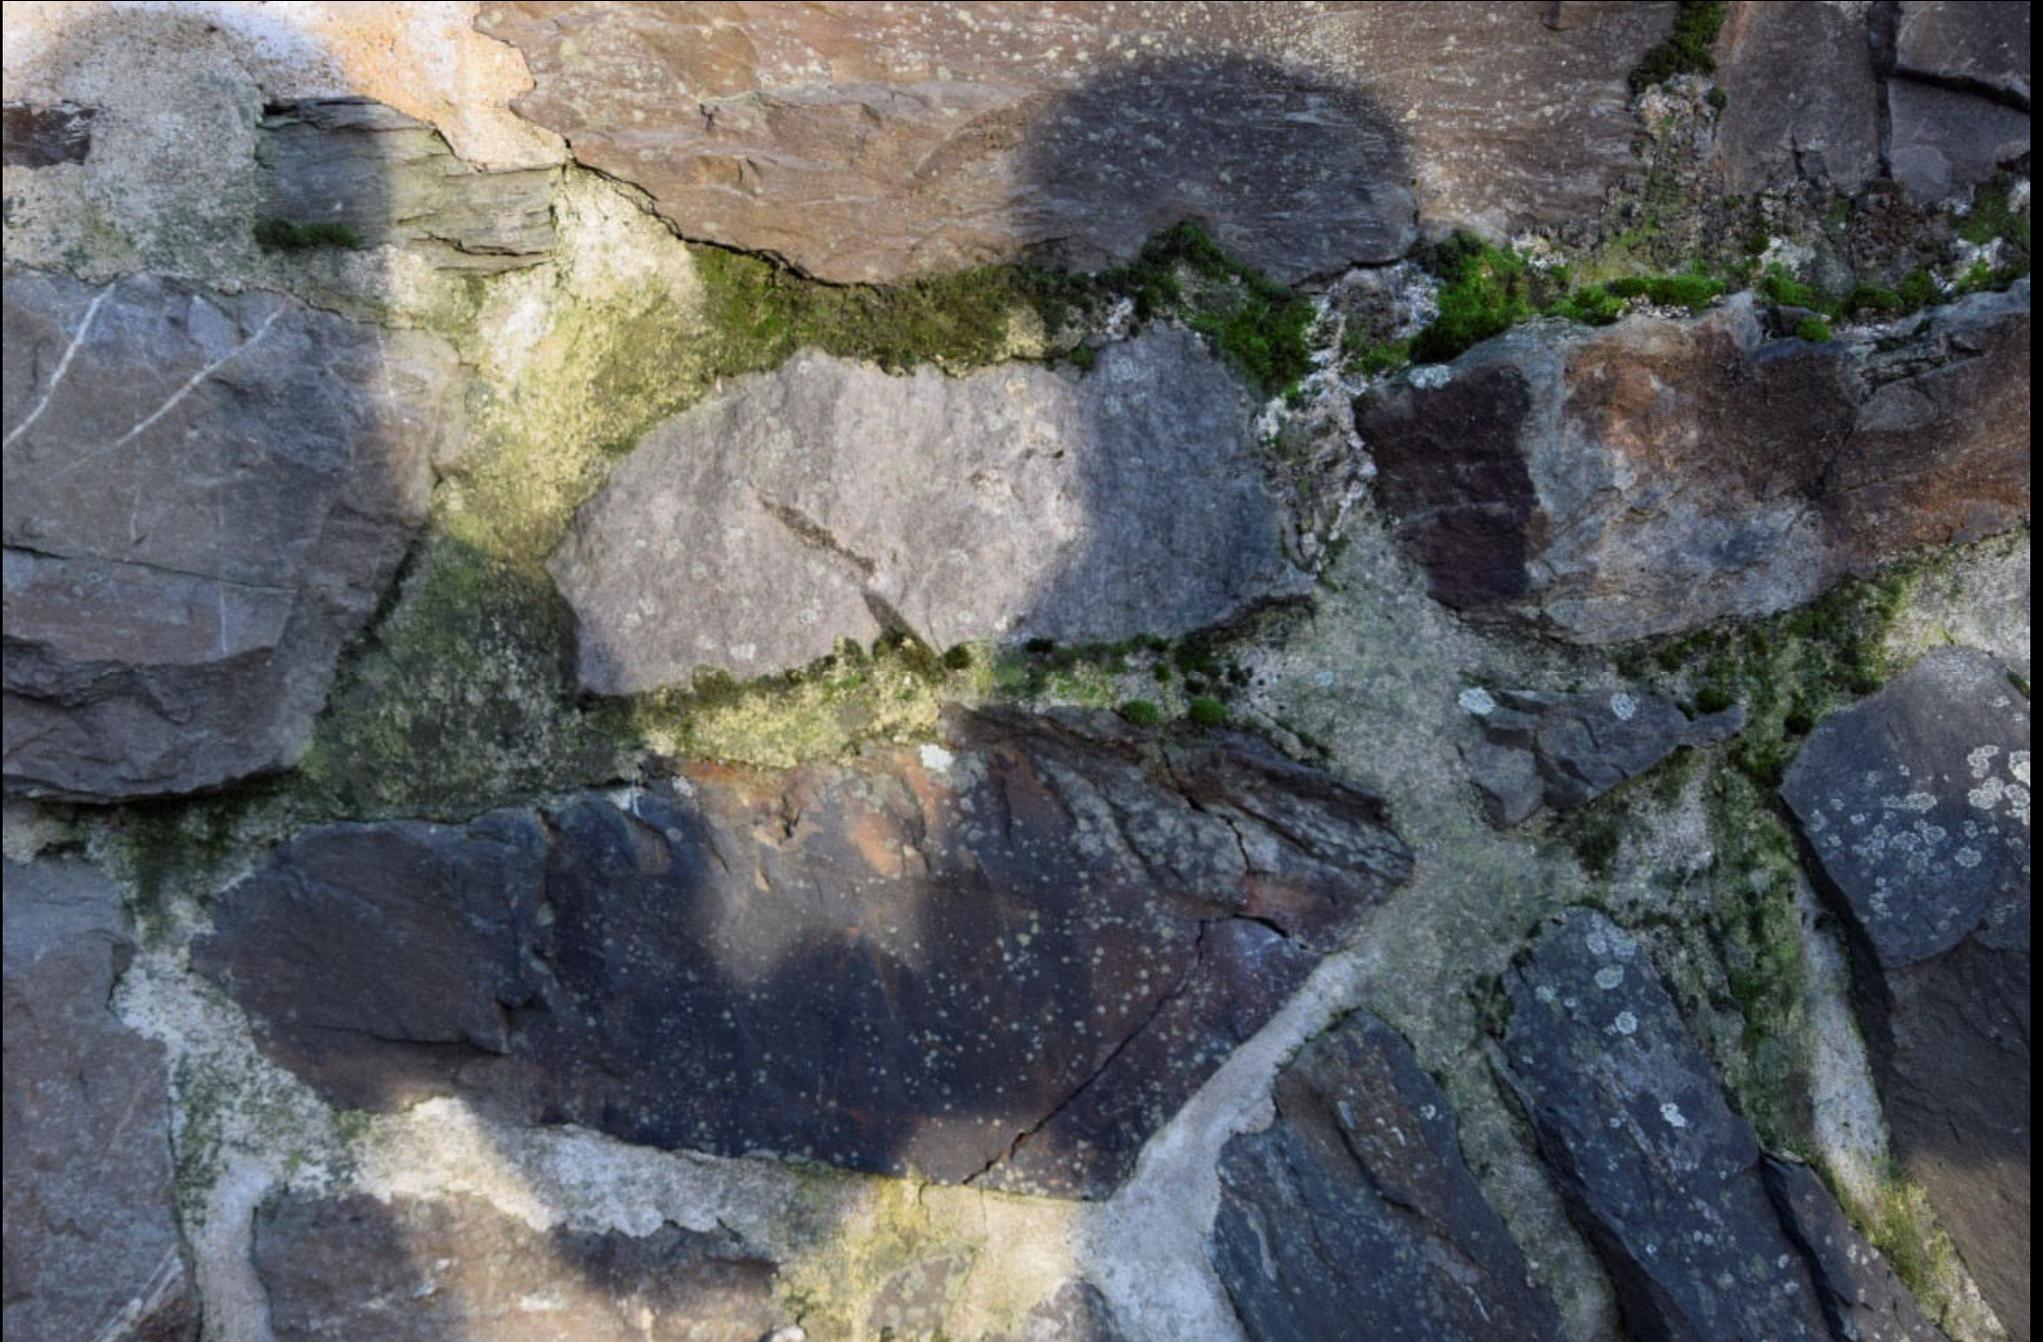
# Bewuchs als Feuchteindikator

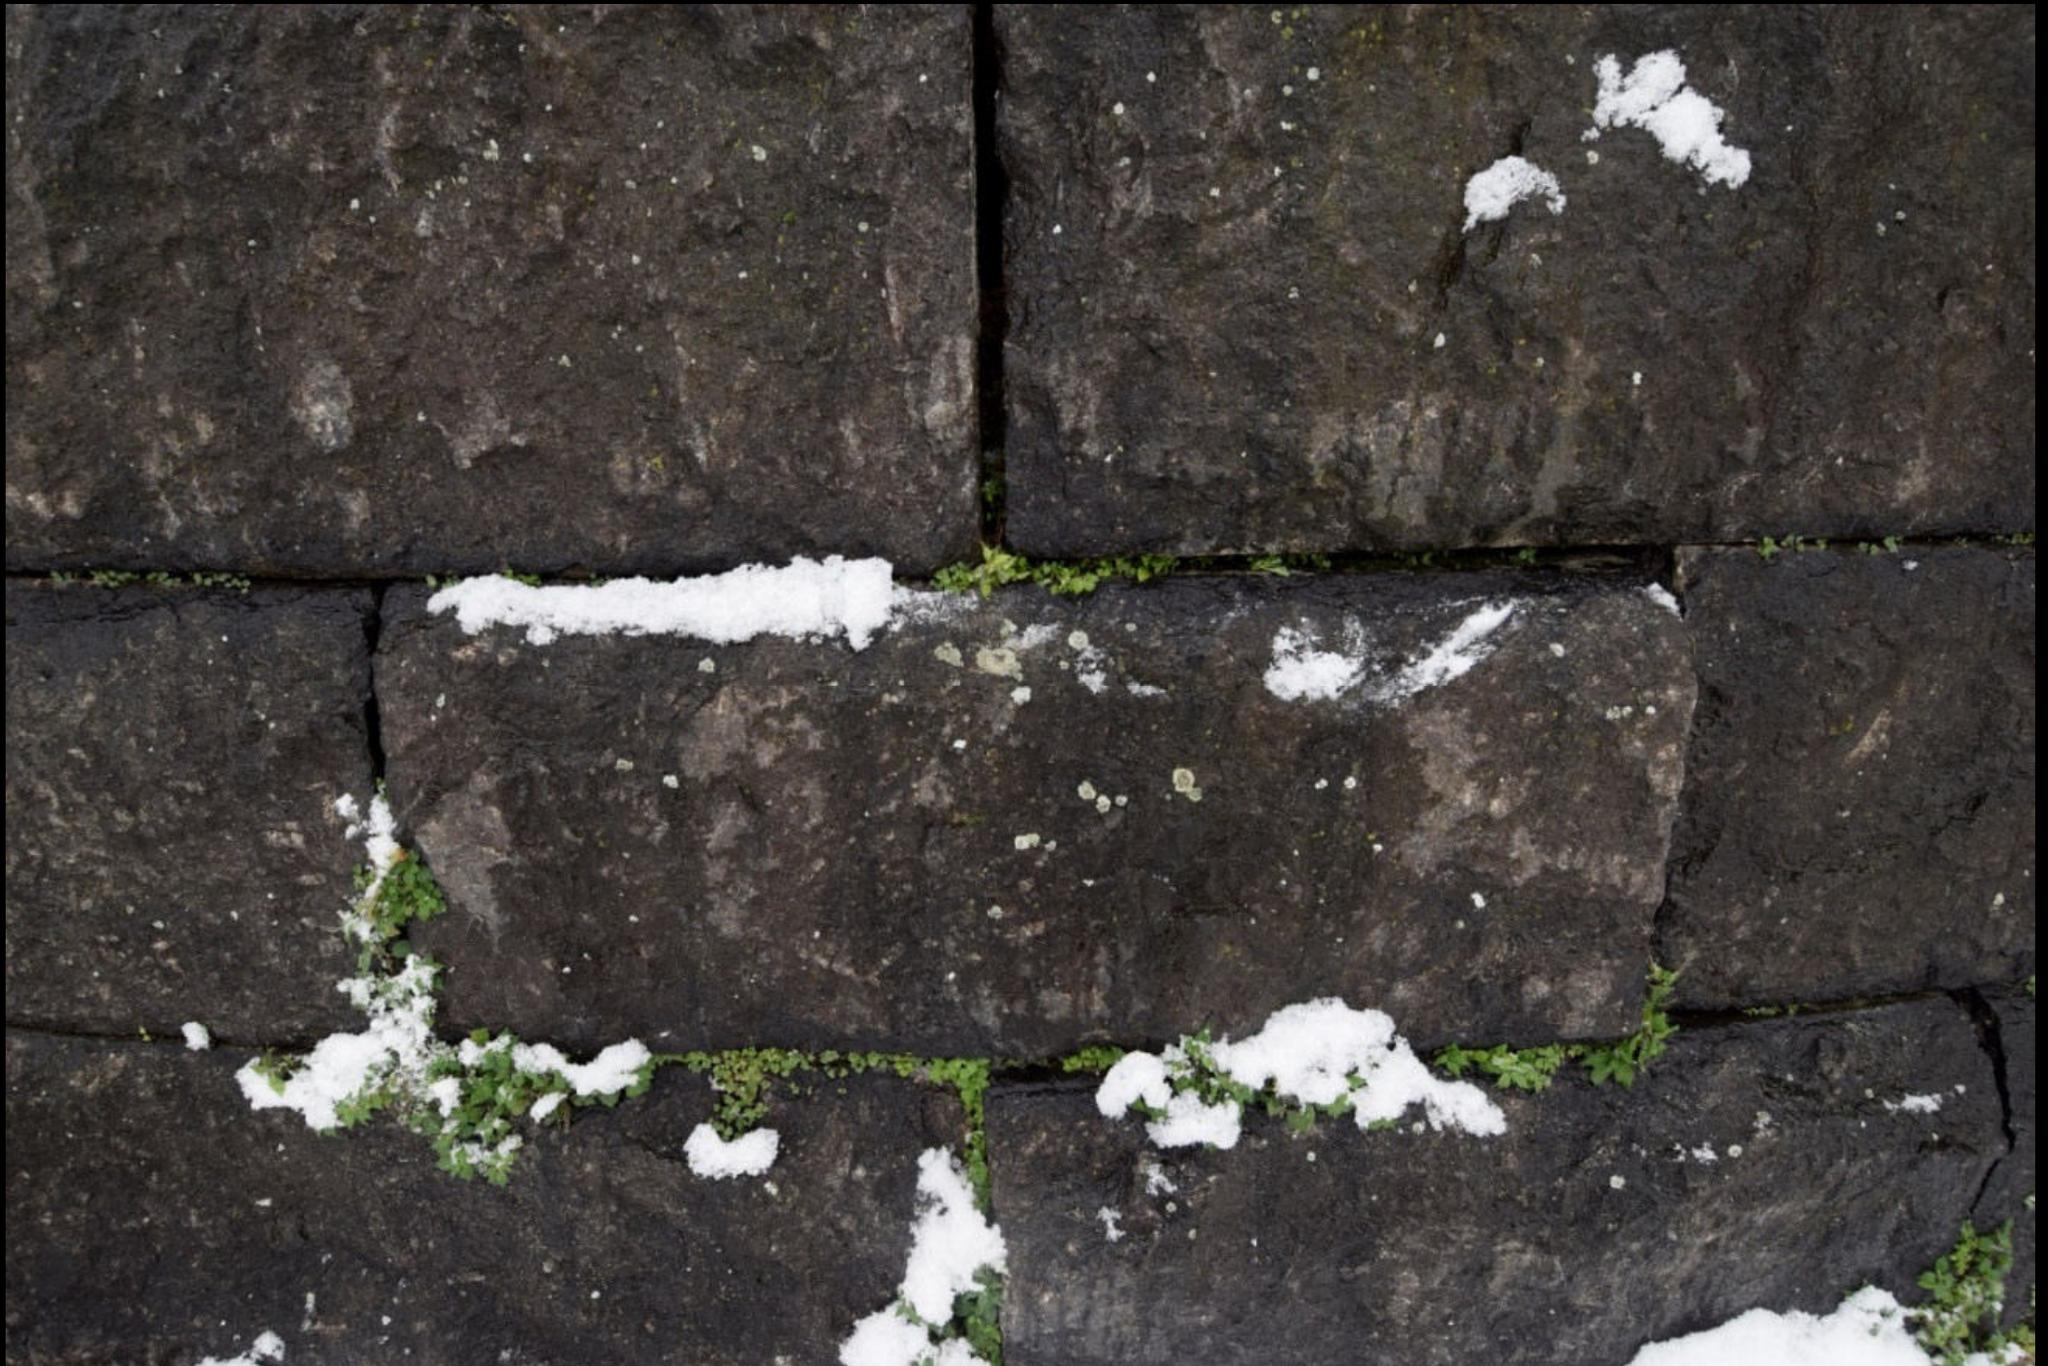
# Ausgewaschene Fugen

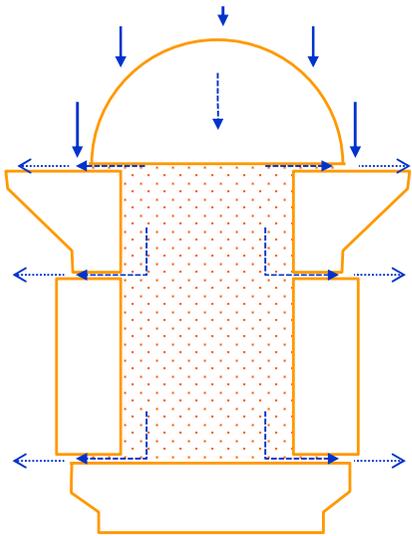
bauzeitliches System

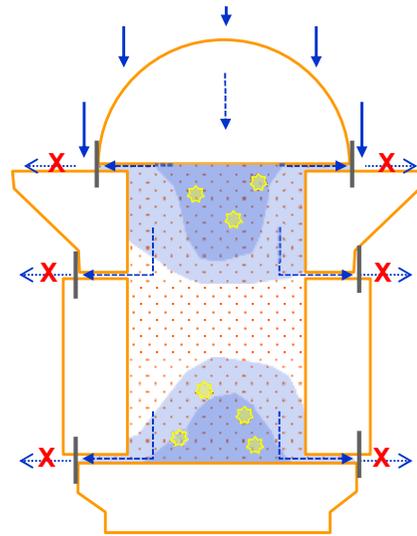
Feuchtesättigung des Mauerwerks

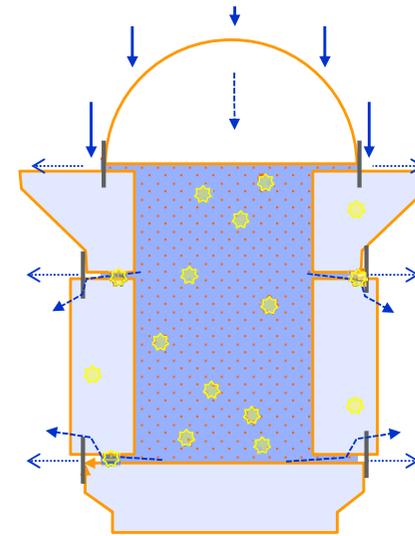
Überfugung mit stark zementhaltigem Mörtel

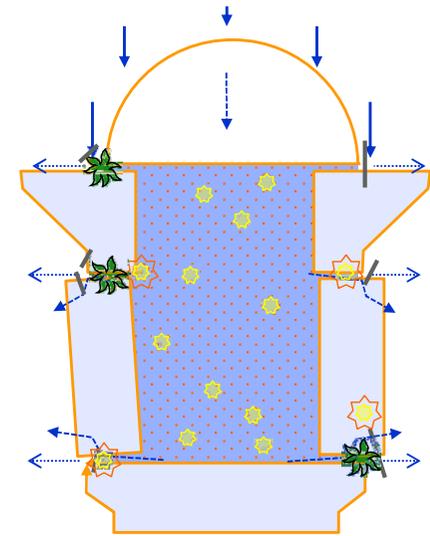
Schädigung der Oberflächen

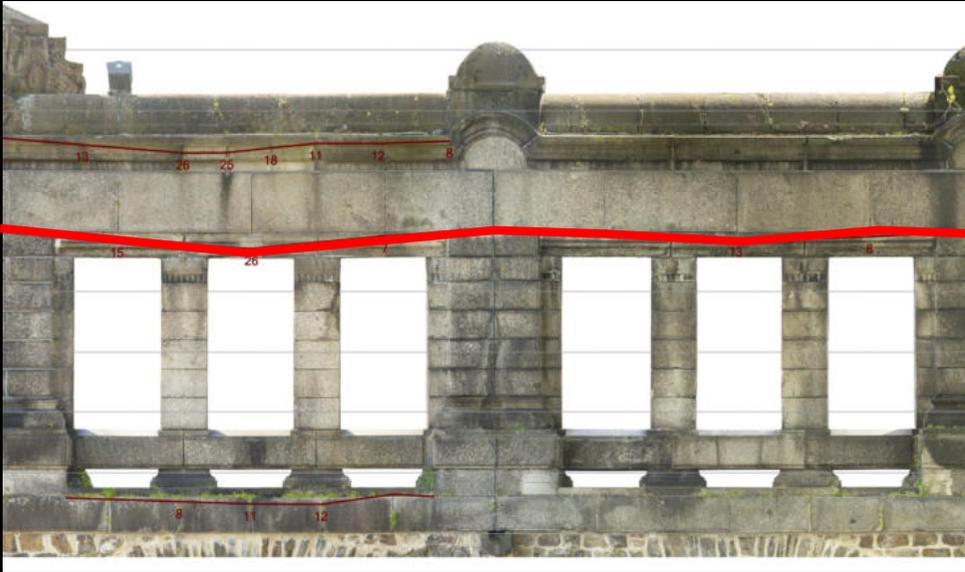
1: Ansicht Kolonnade Feld 1 und 2. Absenkung des Gebälks um maximal 2,6 cm.

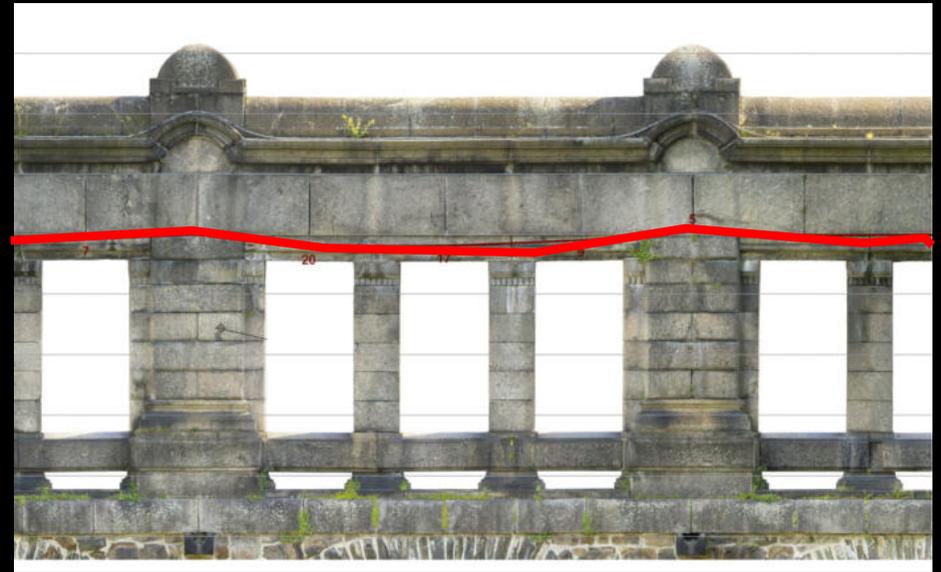
2: Ansicht Kolonnade Feld 6. Absenkung des Gebälks um maximal 2 cm.

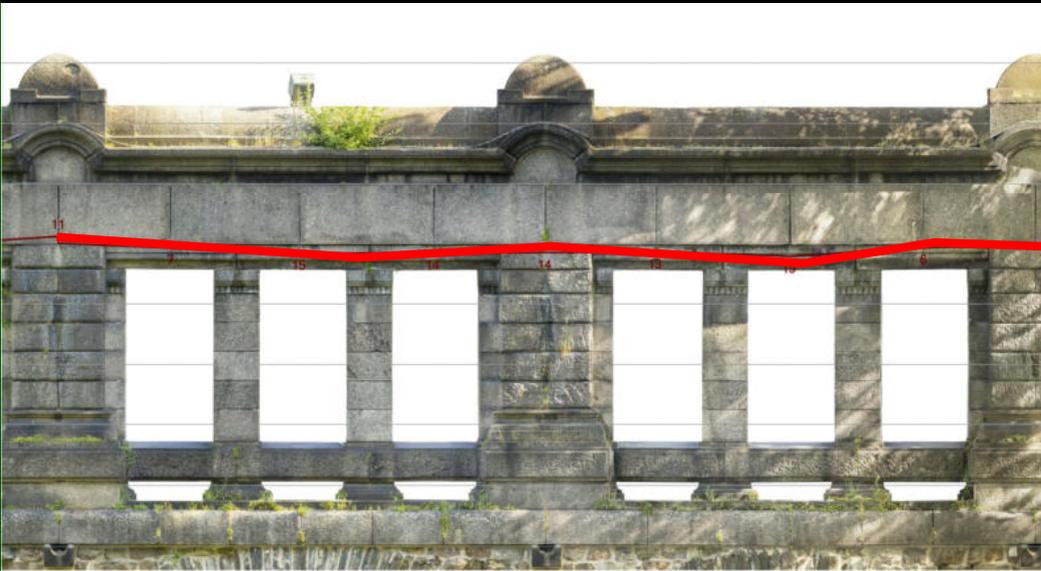
3: Ansicht Kolonnade Feld 8 und 9. Absenkung des Gebälks um maximal 1,9 cm.

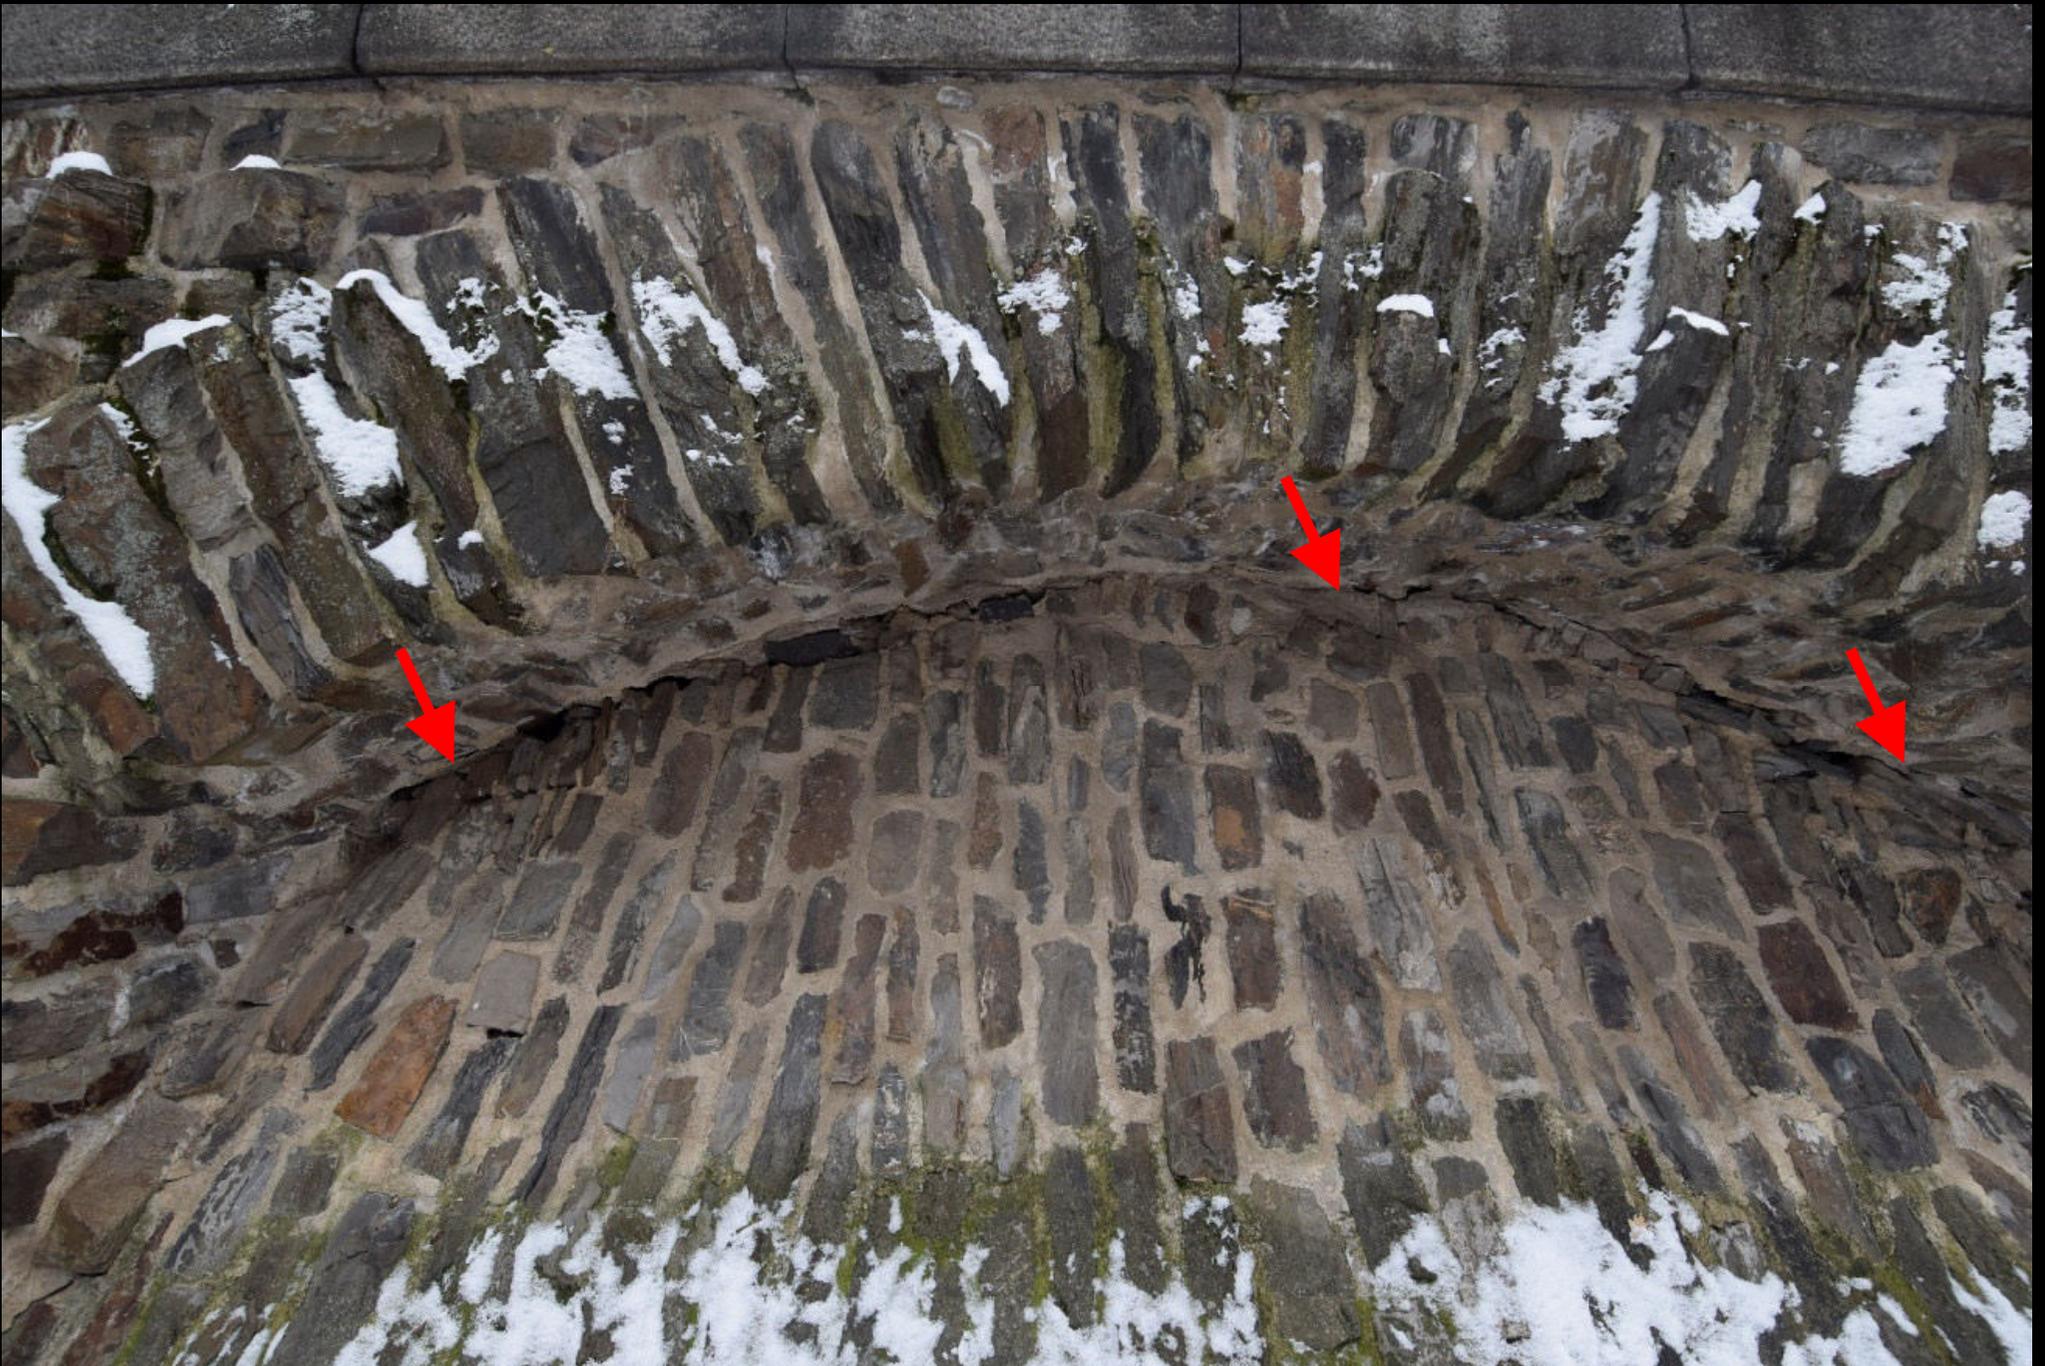
Aus dem Winkel zwischen den Bögen ergibt sich jeweils eine nach außen gerichtete Kraftkomponente welche im Rand zu einer Aufweitung nach außen führt -> Verformung

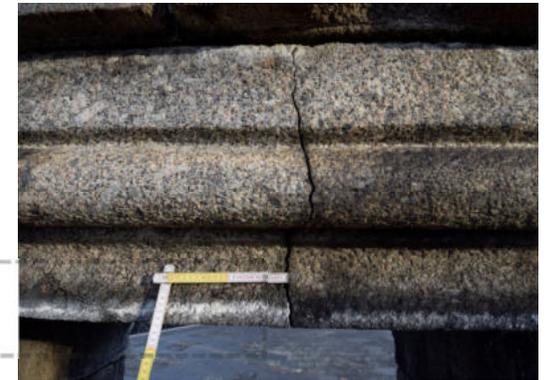
2: Rissbildung an der Architravplatte.

Bildung von Rissen und V-förmigen Klaffungen in den Stoßfugen aufgrund der Absenkung des Gewölbescheitels des Entlastungsbögen (Nachgiebigkeit im Scheitelpunkt) und der dadurch resultieren Durchbiegung des Architravs

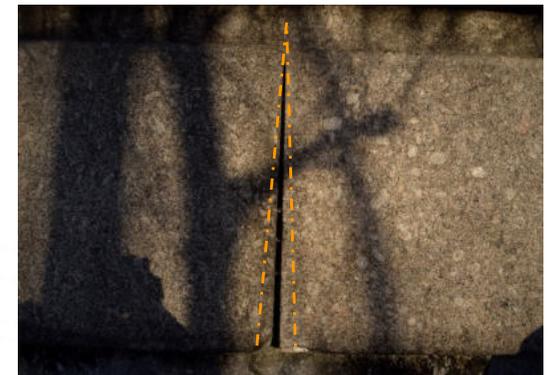
3: V-förmig klaffenden Stoßfugen an den Abdeckplatten.

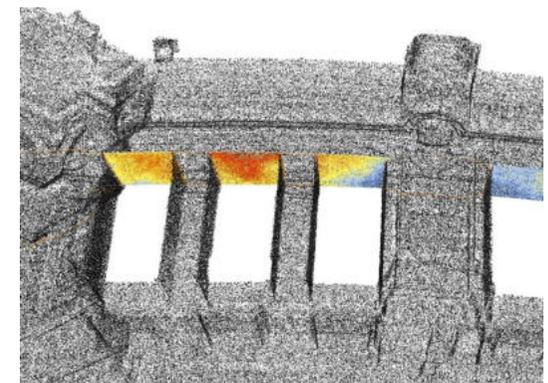
4: Fehlfarbandarstellung der Verformung

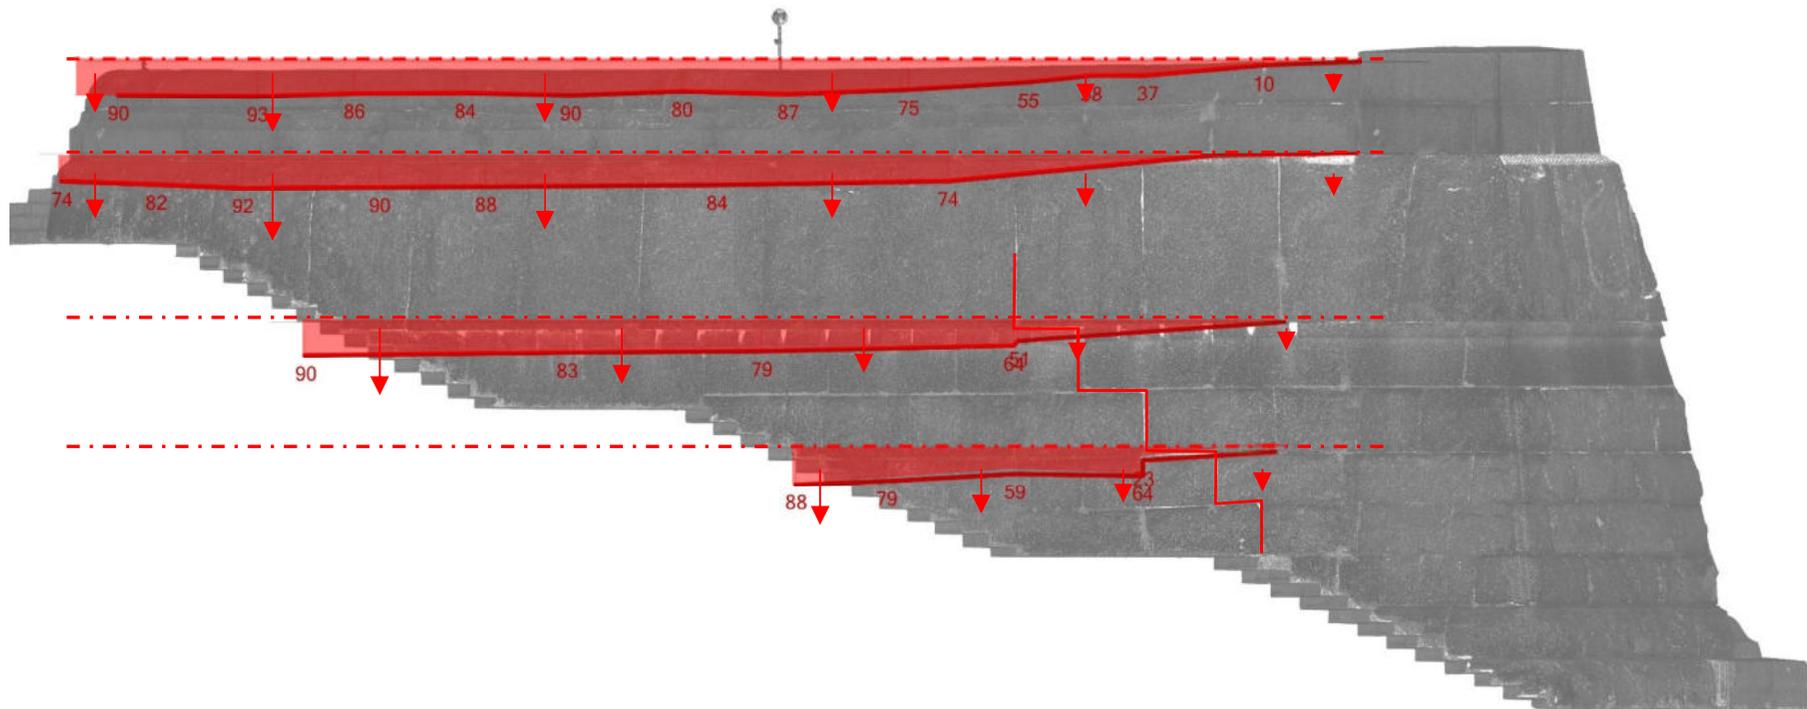
Ansicht westliche Treppenwange des östlichen Treppenaufgangs o.M (Planunterlagen Stadt Koblenz, Orthofoto, 2022).

Absenken der Treppenwange um bis zu 9,2 cm über eine Länge von ca. 15,8 m Richtung Süden.

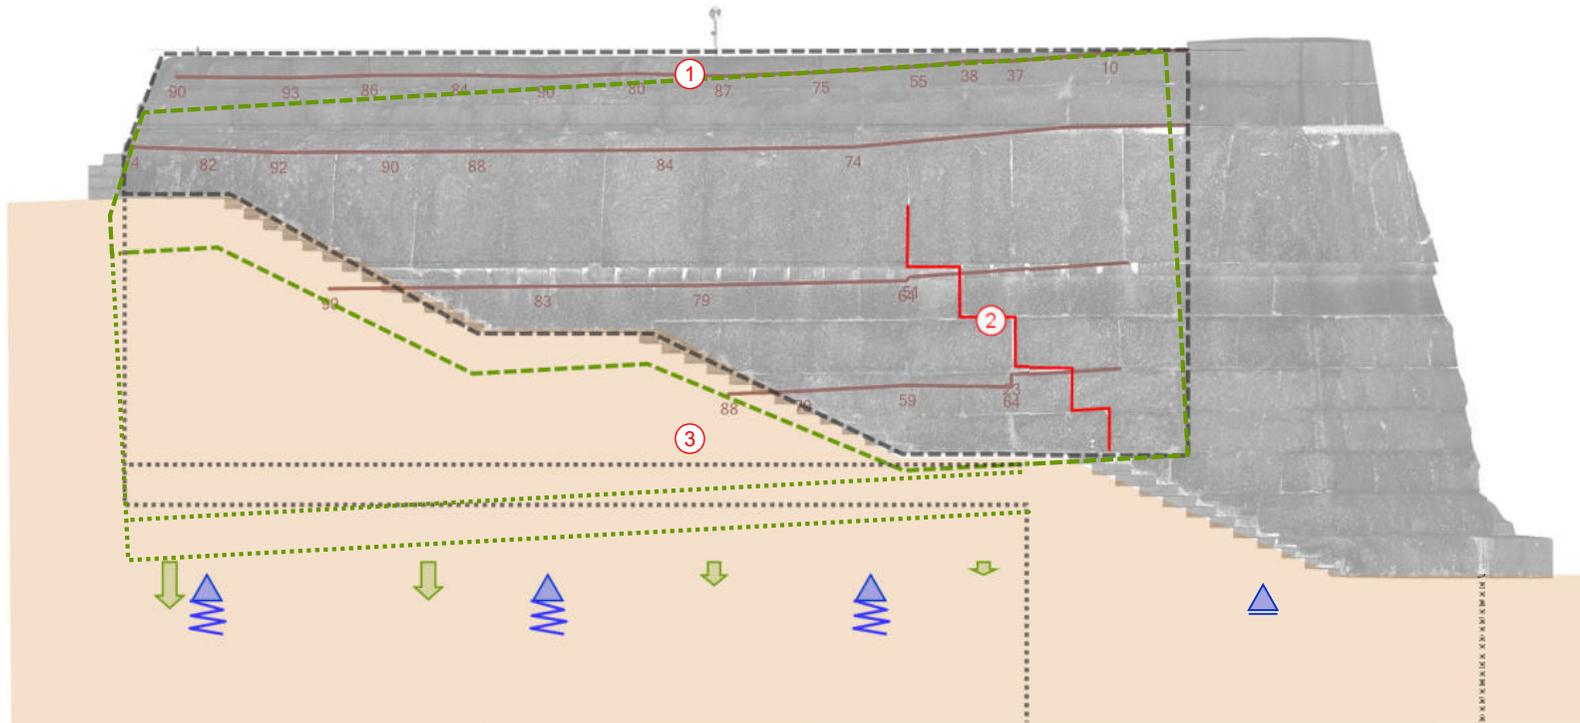
1: Schematische Darstellung des Schadensmechanismus

Deutliche Absenkung und Rissbildung der inneren Treppenwangen und Rissbildung indizieren anhaltende Bauteilbewegungen. Absenken der Treppenwangen vermutlich aufgrund einer unzureichenden Gründungssituation der Treppe in der Innenauffüllung.

- ⑦ Lokale Nachuntersuchung der Gründungssituation der inneren Treppenwangen (bei anhaltenden Bauteilbewegungen) -> ggf. Nachgründung erforderlich
- ⑧ Monitoring der inneren Treppenwangen (siehe 4.6)
- ⑨ Bauchemische Untersuchungen (Mörtel und Salze (IFS?))
