## Anlage 02 Dokumentation Bauwerksschäden Europabrücke (Auswahl)

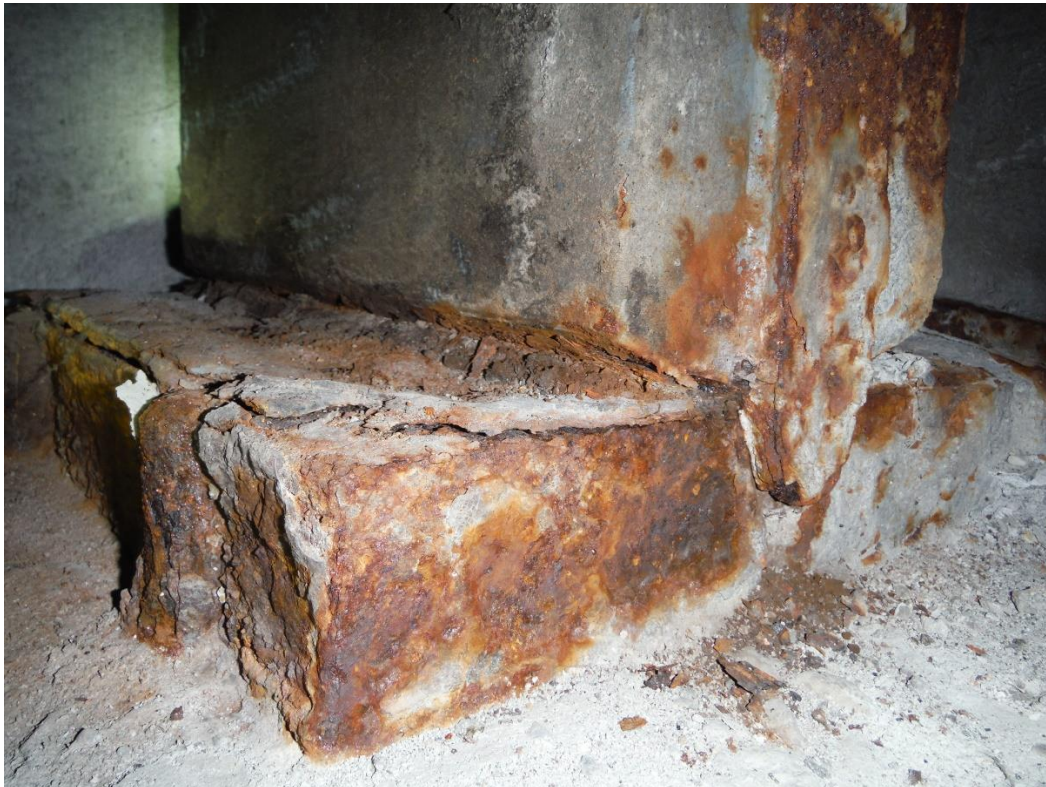
Abb. 1 verrostetes Lager Europabrücke stadteinwärts

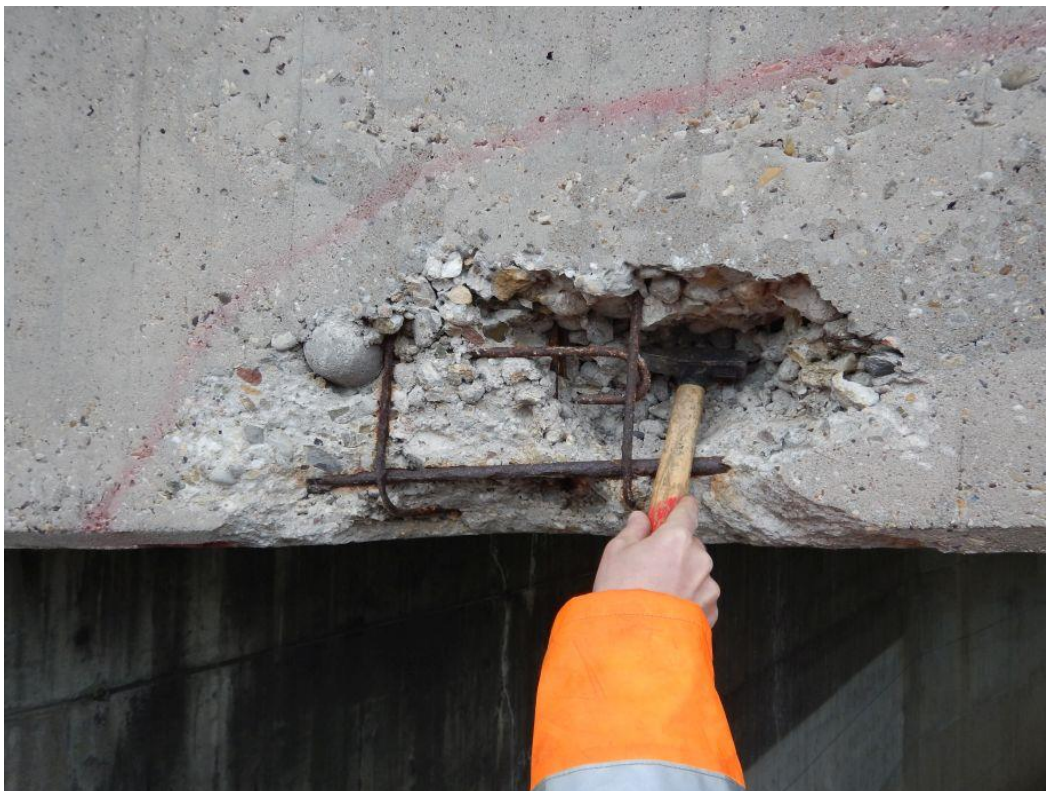
Abb. 2 Betonausbruchstellen Europabrücke stadteinwärts

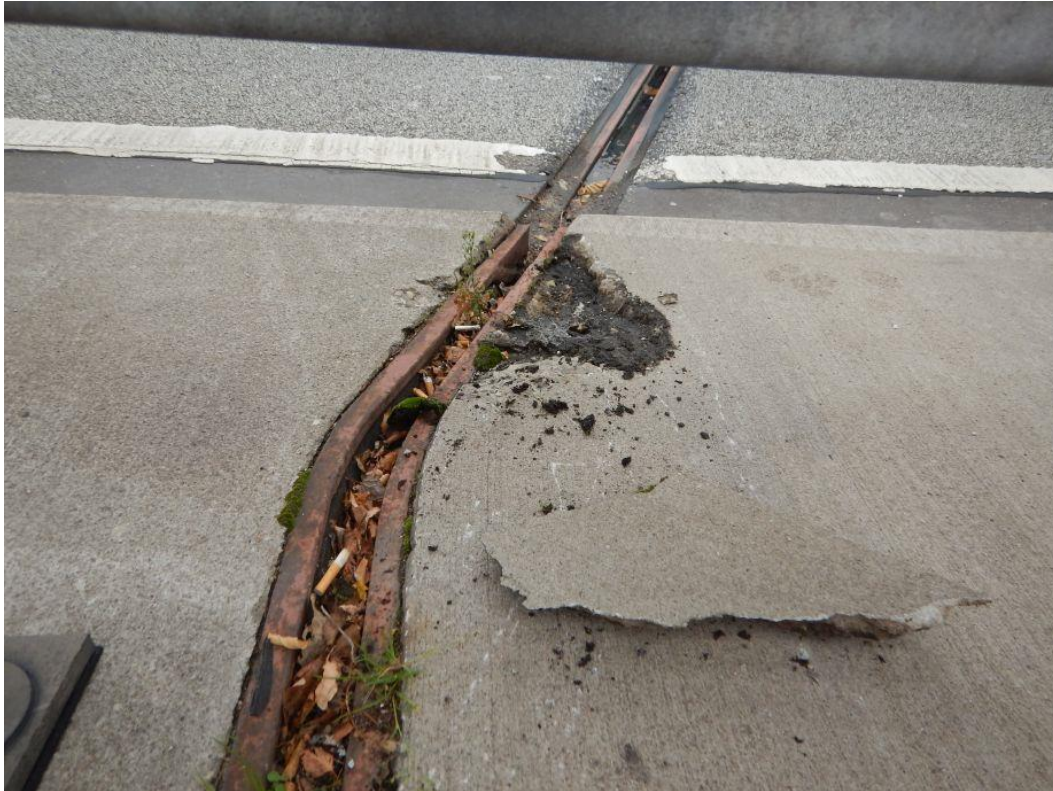
Abb. 3 schadhafte Dehnfuge Europabrücke stadteinwärts

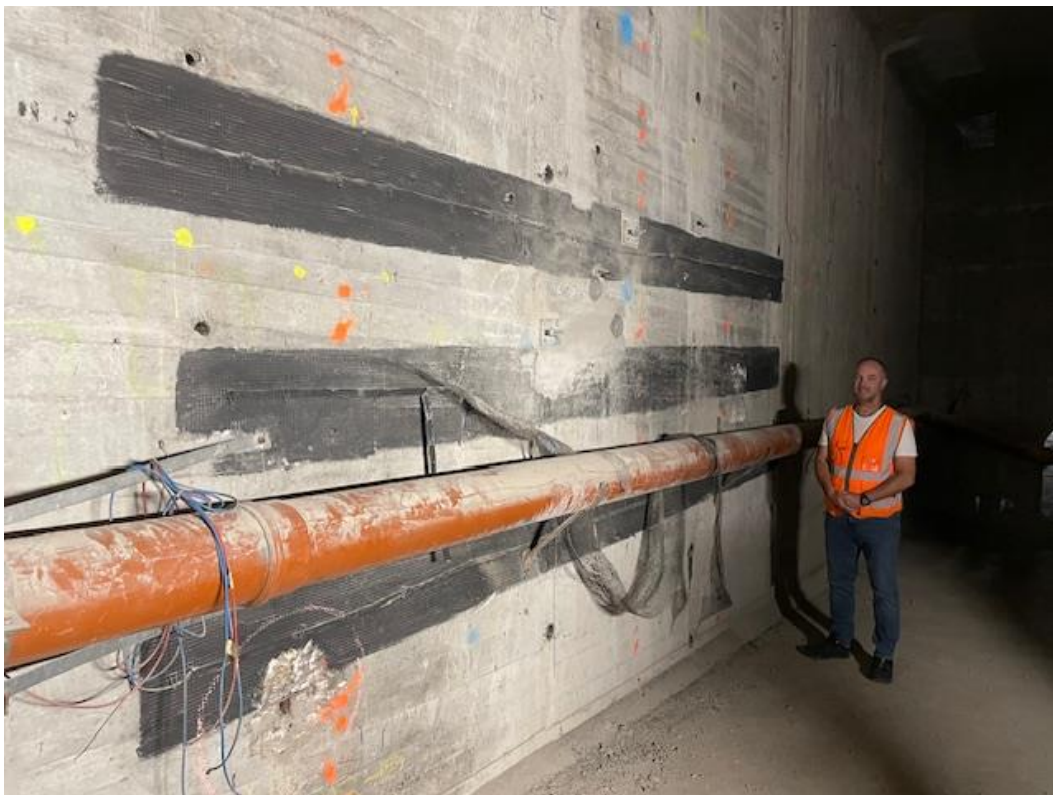
Abb. 4 gescheiterter Sanierungsversuch im Stegbereich Europabrücke stadteinwärts (Elektroosmose)

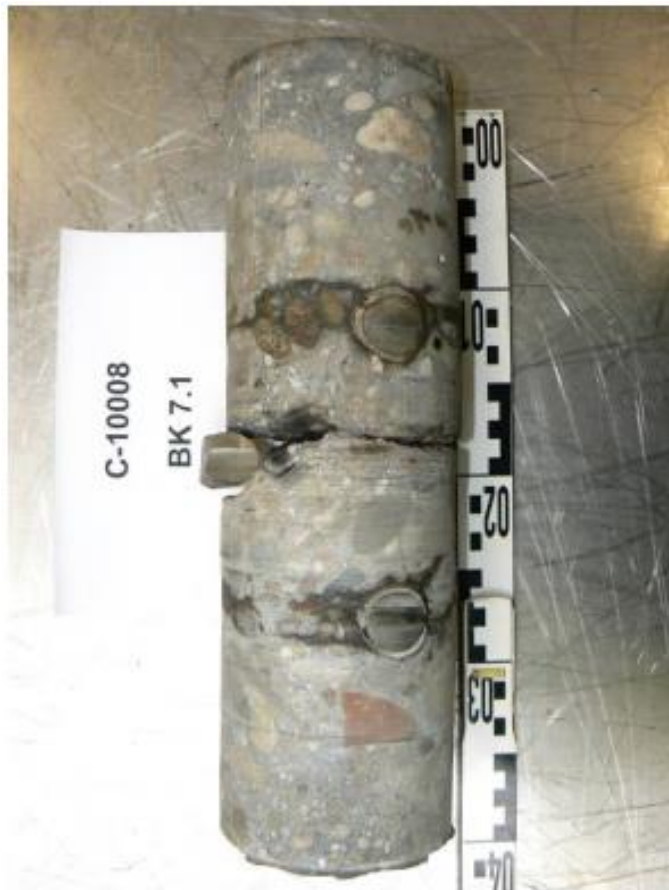
Abb. 5 Stegrisse nachgewiesen über Kernbohrungen Europabrücke stadteinwärts

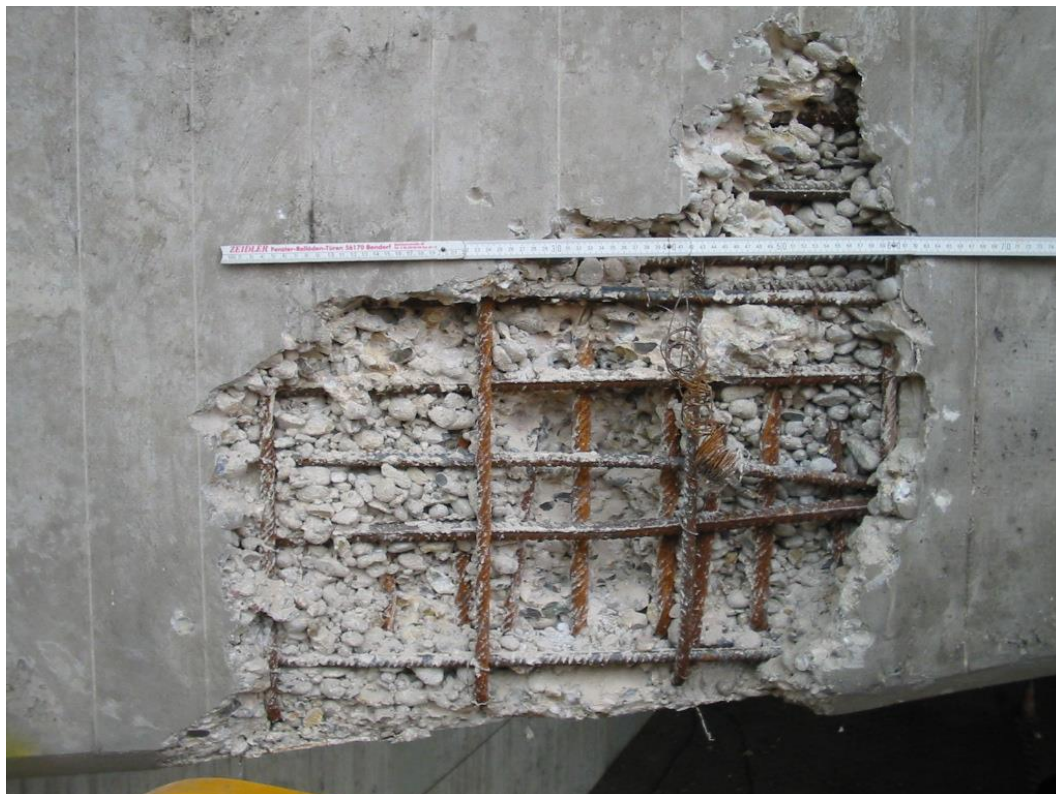
Abb. 6 freiliegende Bewehrung (Kiesnest) Europabrücke stadtauswärts

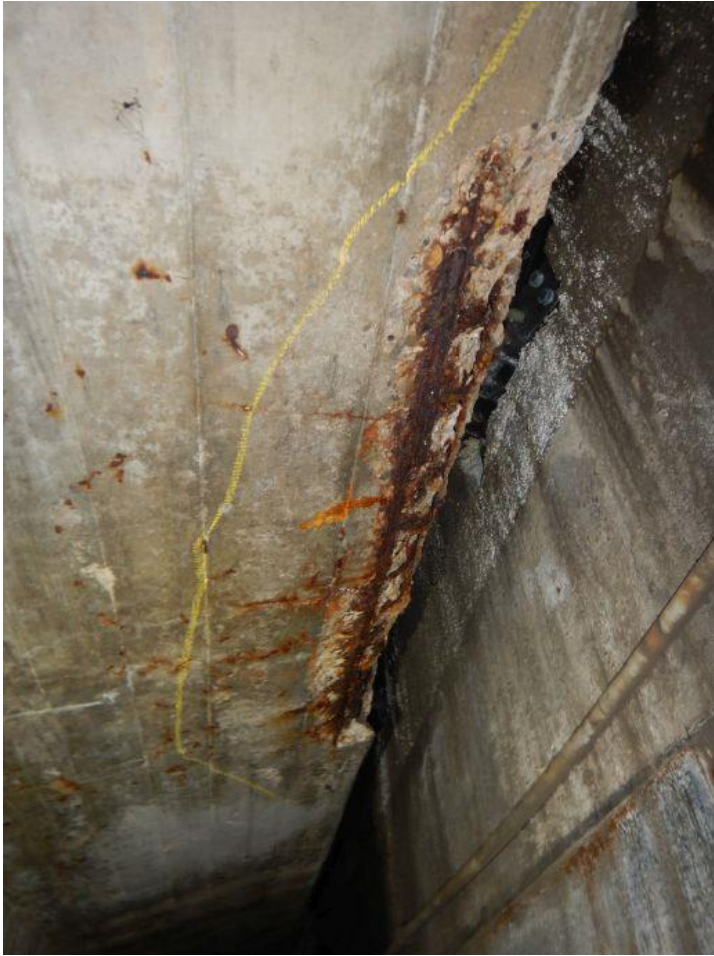
Abb. 7 Korrosionsschäden am Endquerträger Europabrücke stadtauswärts

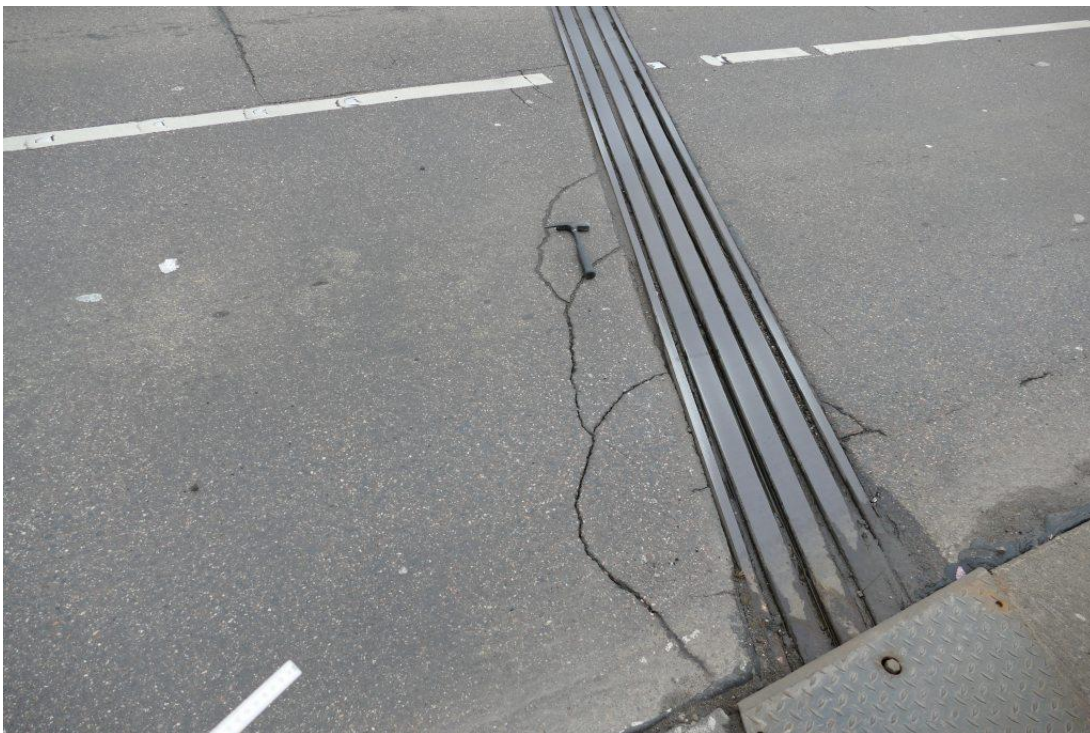
Abb. 8 schadhafte Übergangskonstruktion Europabrücke stadtauswärts
