### Zu 1.1 Hbf / Reparatur, Ertüchtigung und Wiederinbetriebnahme Kaisertreppe

Zu 1.2 **Hbf** / Herstellung Aufzug Ein-/Ausgang West

Zu 1.3 **Hbf / Herstellung Rolltreppe Bahnsteig 8 / 9**

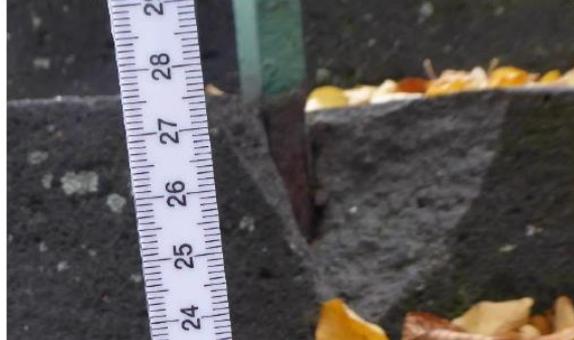
Stufen sind am Geländerpfosten wegen falscher Befestigung und fehlenden Rosetten abgeplatzt

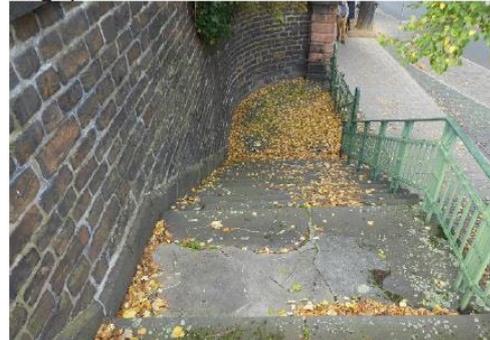
Der Beton im Bereich des Podestes ist abgeplatzt

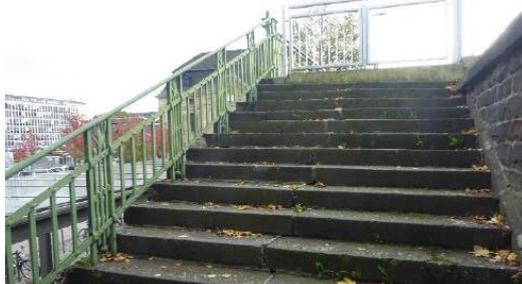
Die Fugen sind nicht mehr vollständig und das Geländer zu niedrig

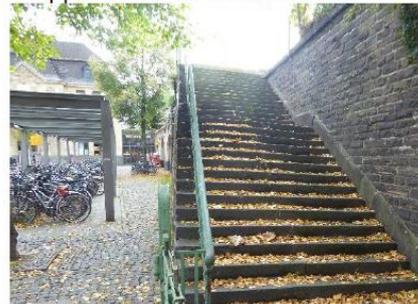
Treppe sackt zur Wand hin ab

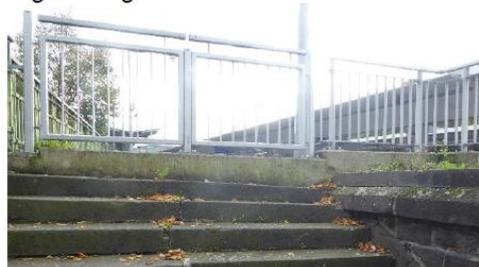
Die Oberste Stufe entspricht nicht dem regelmäßigen Auftritt

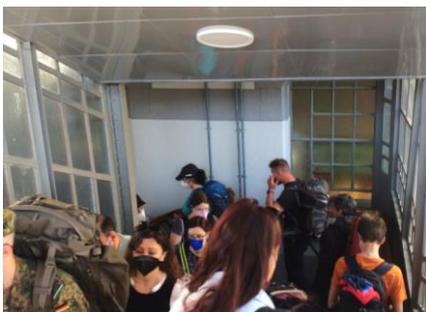
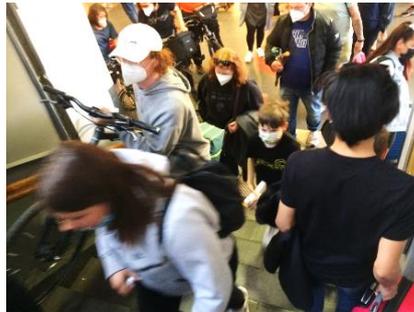
Die einzige derzeit verfügbare Treppe im Empfangsgebäude ist eng und immer wieder überlastet.

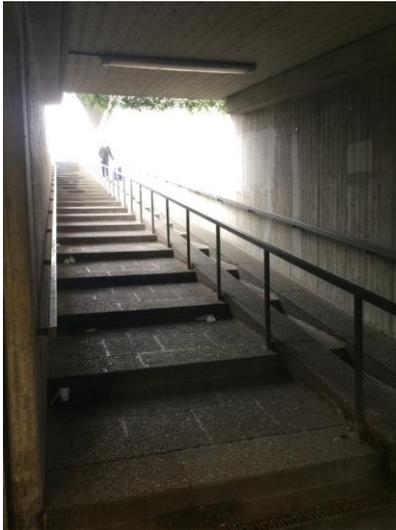
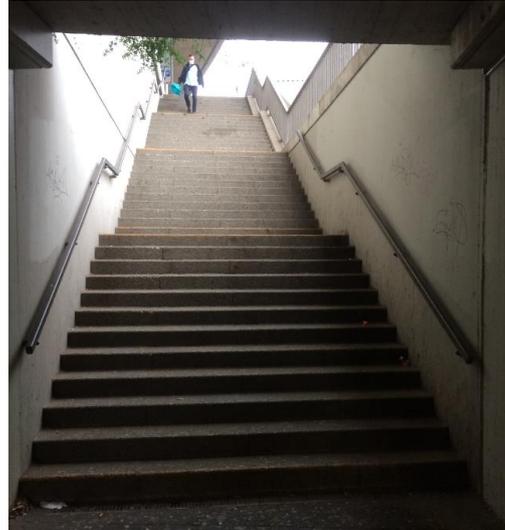
Bislang ist der westliche Stadtbereich samt Bushaltestelle v./z. Karthause nur über zwei Treppen mit dem Hbf verbunden – nicht barrierefrei und unzureichend.

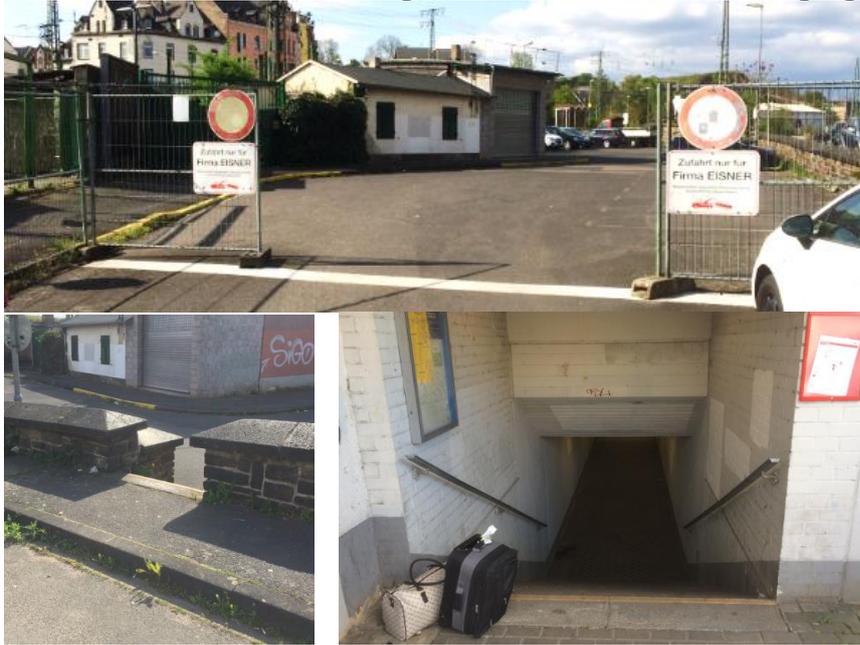
Bahnhofsumfeld und Unterführung sind sehr unattraktiv, schwer zugänglich und nicht barrierefrei.

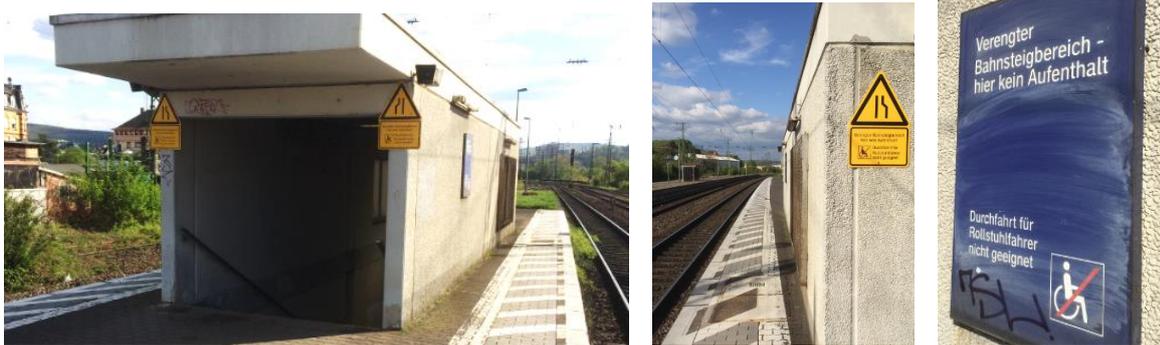
Die bestehende Unterführung samt der Treppen zu den beiden Bahnsteigen liegen in deren Schmalbereich, wo keine Ergänzung durch Aufzüge erfolgen kann.

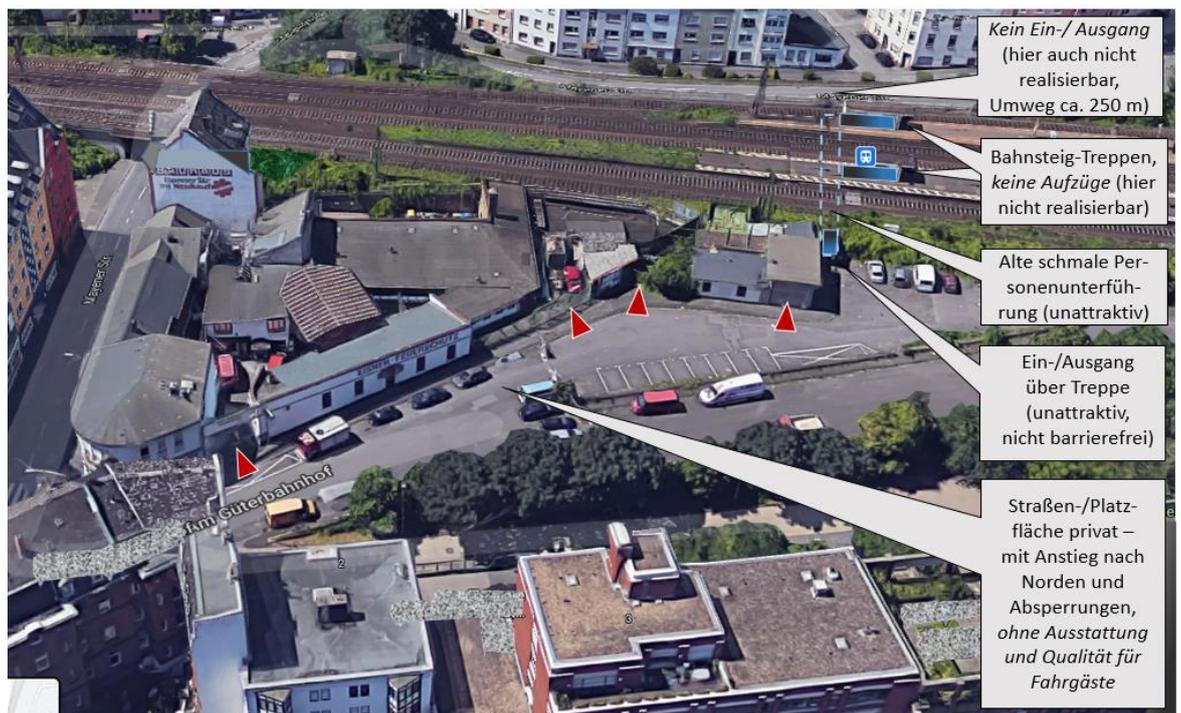
Analyse

- Kein Ein-/Ausgang (hier auch nicht realisierbar, Umweg ca. 250 m)
- Bahnsteig-Treppen, keine Aufzüge (hier nicht realisierbar)
- Alte schmale Personenunterführung (unattraktiv)
- Ein-/Ausgang über Treppe (unattraktiv, nicht barrierefrei)
- Straßen-/Platzfläche privat – mit Anstieg nach Norden und Absperrungen, ohne Ausstattung und Qualität für Fahrgäste
