12. Tiefbunker Hohenstauffenstraße / Markenbildchenweg

**Tiefbunker
Hohenstauffenstraße
Markenbildchenweg**

**Konzept zur
Um- und Nachnutzung
Koblenzer Bunker**

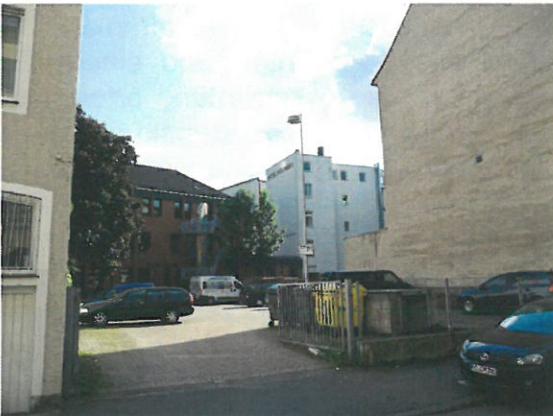
Nordseite des Tiefbunkers Hohenstauffenstraße 6 mit Parkplätzen in Koblenz-Innenstadt

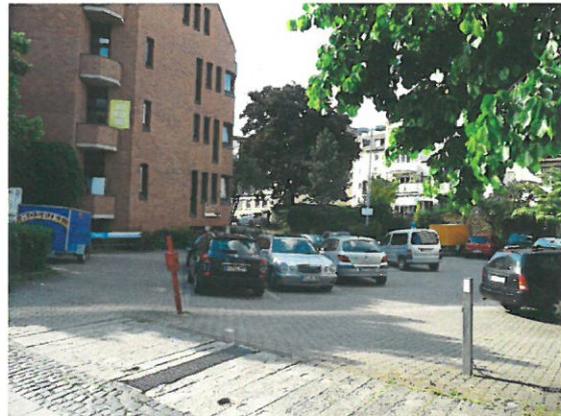
Südseite des Tiefbunkers Markenbildchenweg 38 mit Parkplätzen in Koblenz-Innenstadt

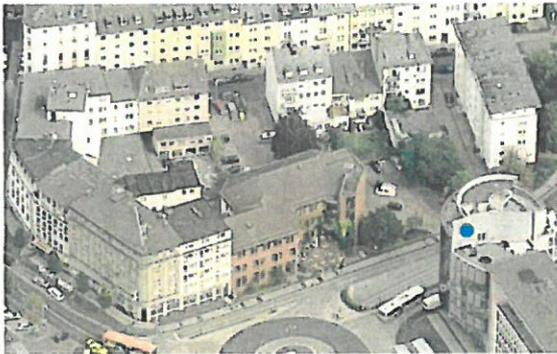
Luftbild mit Blick von Süden auf das Kurt-Esser-Haus bzw. Baulücke Hohenstauffenstraße 6

Mit der Planung und Durchführung des Bauvorhaben „Kurt-Esser-Haus“ erfolgte zu Beginn der 1980 Jahre die Überbauung eines Teilbereiches der Bunkeranlage, die hierbei jedoch vollständig erhalten geblieben ist. 1986 übernahm der Bund die Bunkeranlage. Seit 2012 liegt für das Grundstück Hohenstauffenstraße 6 ein Beschluss des Ausschuss für Bau- und Liegenschaften für eine Veräußerung bzw. für eine Baulückenschließung des Areals vor.
