Theater Koblenz

Bereiche der Kernsanierung

Sanierungsmaßnahmen

Stadttheater Koblenz - DA // Abstimmung Dach-/Fassadenaufbauten - Brandschutzanforderungen Dämmung 15.07.22

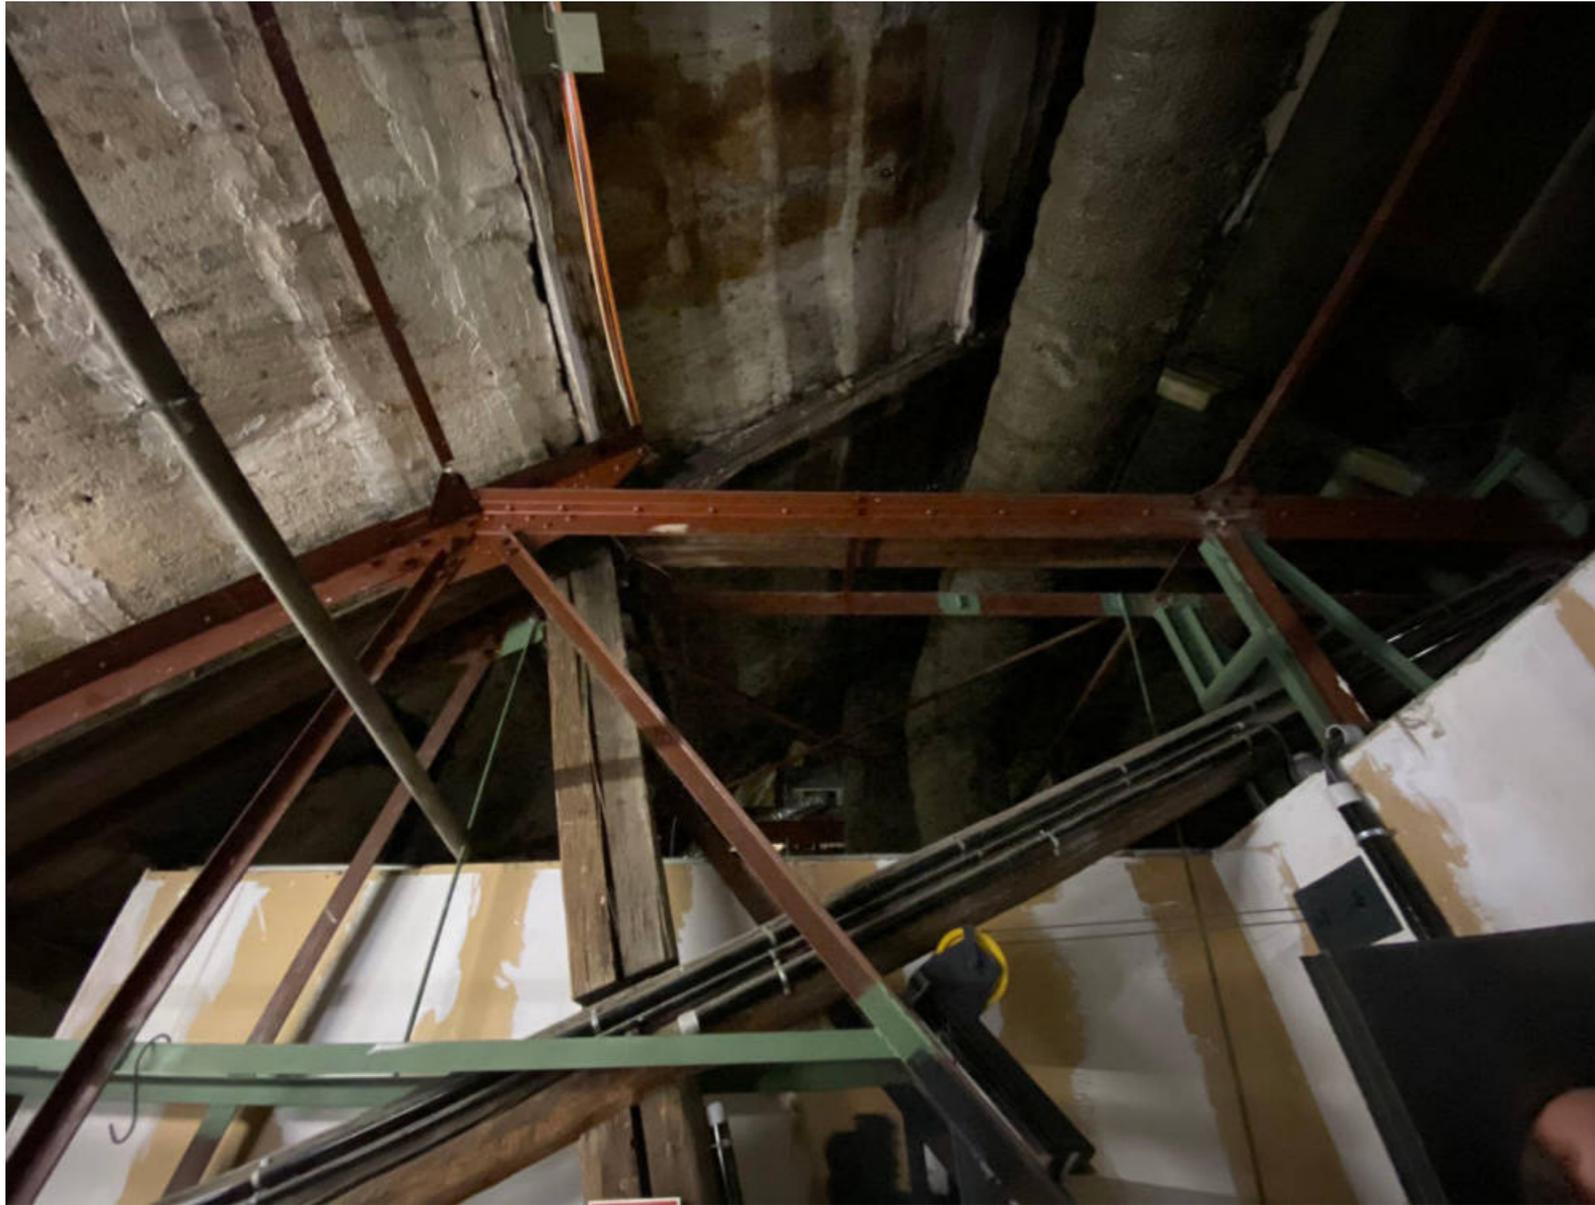
Bereits mehrfach verstärkter Dachstuhl des Zuschauerhauses.

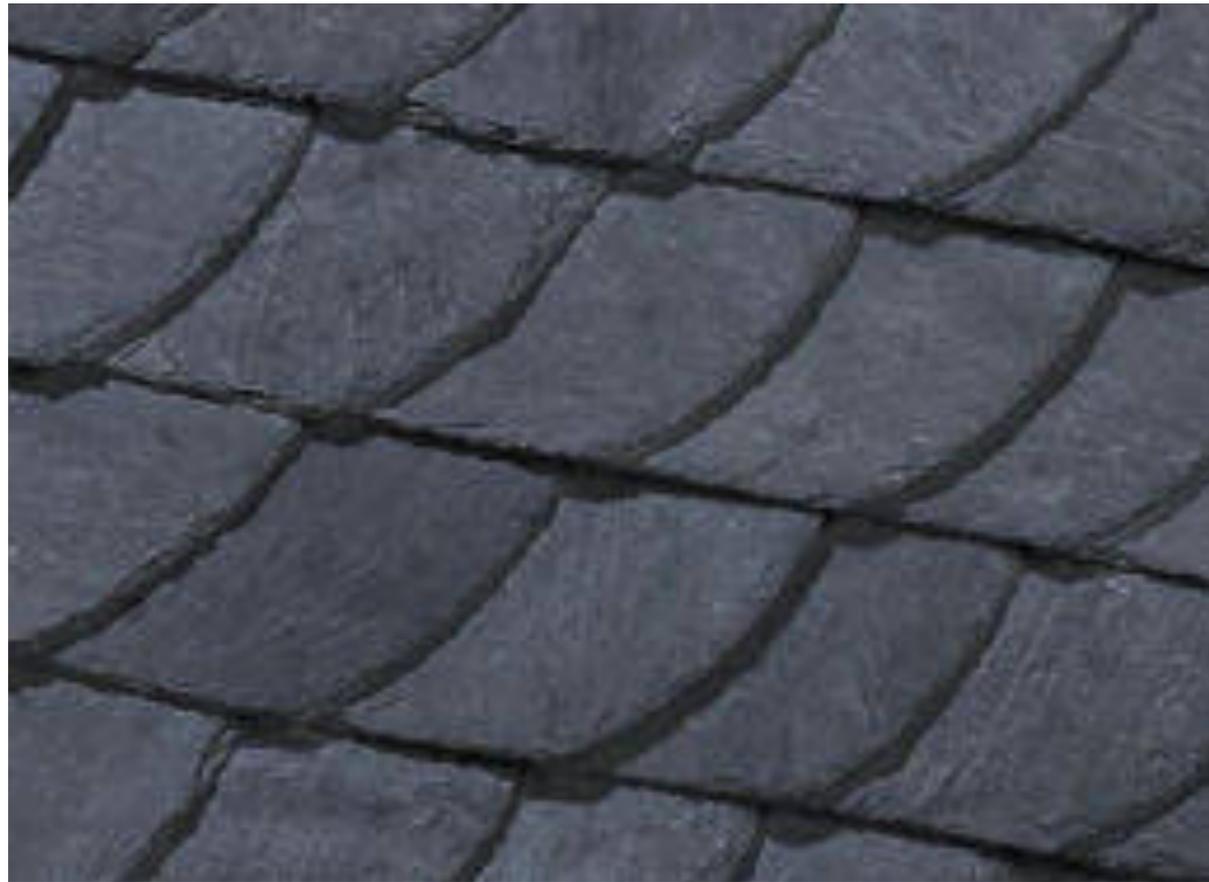
Typisch für die Altdeutsche Deckung ist der Wechsel zwischen breit und schmal zugerichteten Decksteinen innerhalb der Gebindereihen. Die Details für Kehlen, Grate, Orte und First schaffen ein individuelles Kunstwerk.

+ bestehende Deckung (Protokoll vom 03.11.2021)

- Lasten für Bestandsdach

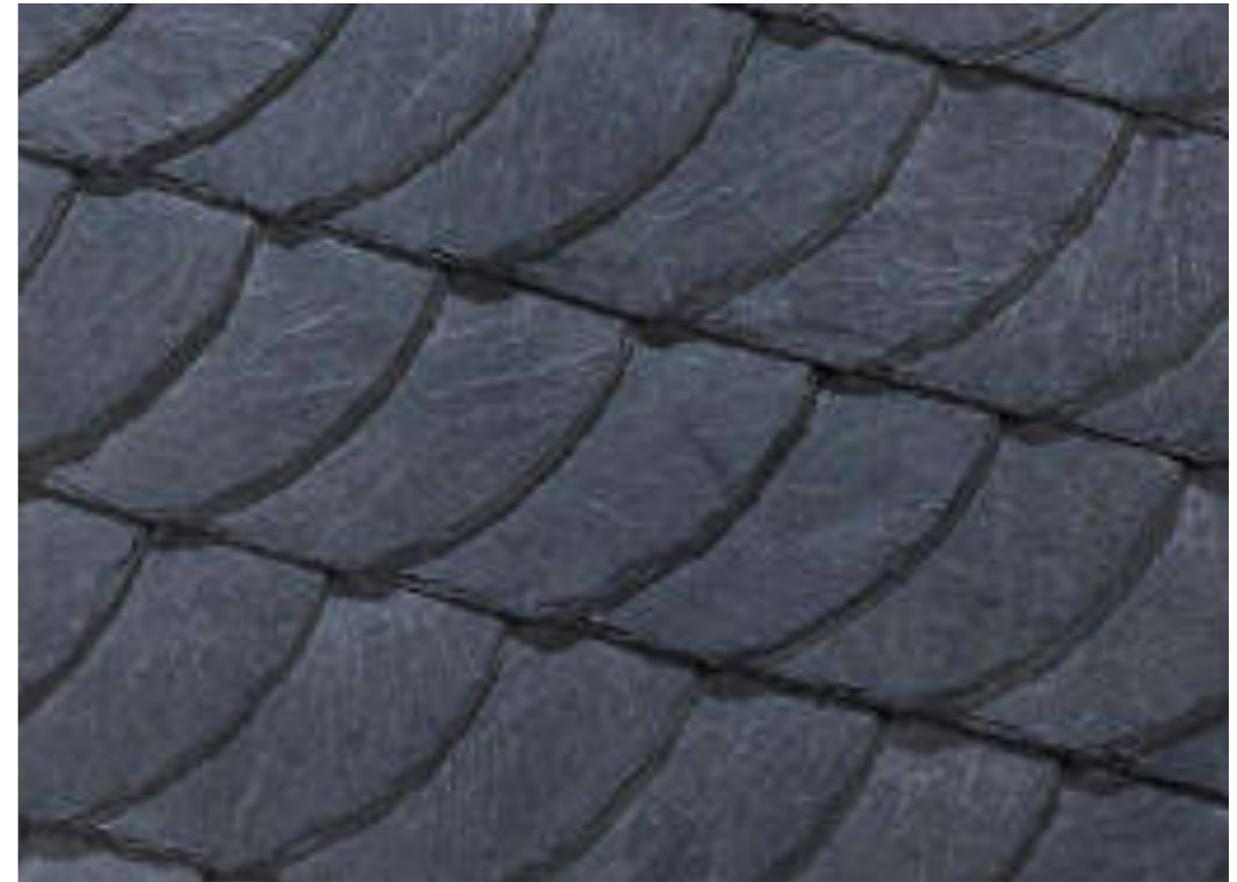
Schuppen Deckung

Die Schuppen-Deckung bringt den natürlichen Charme des Schiefers und die aus Traditionen gewachsene Ästhetik mit hoher Wirtschaftlichkeit in die gehobene Architektur unserer Zeit.

+ vorgefertigte Schablonensteine (Optional Protokoll vom 03.11.2021)

- Lasten für Bestandsdach

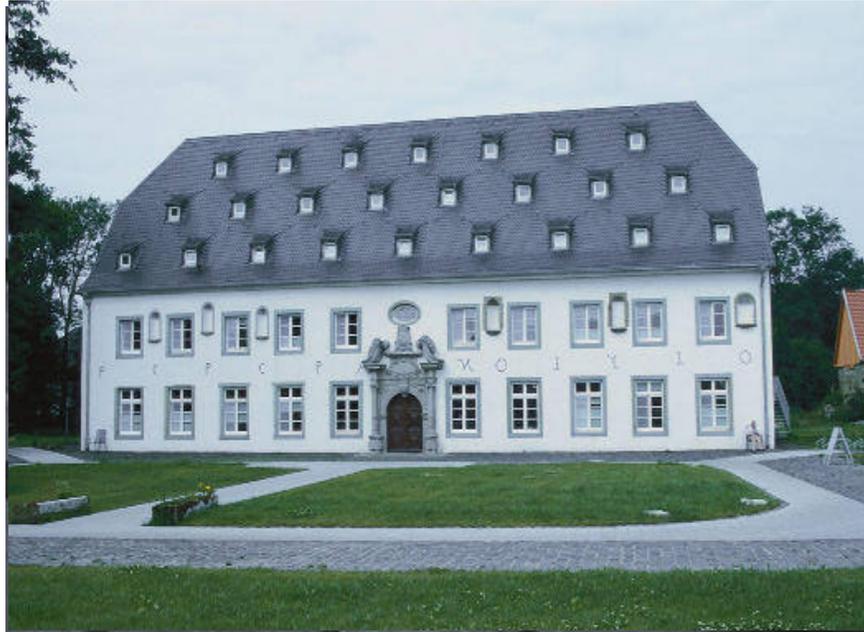
Altdeutsche Deckung
Referenz: Kloster Paradiese
Soest, denkmalgeschütztes Gebäude

- + bestehende Deckung
(Protokoll vom 03.11.2021)
- Lasten für Bestandsdach

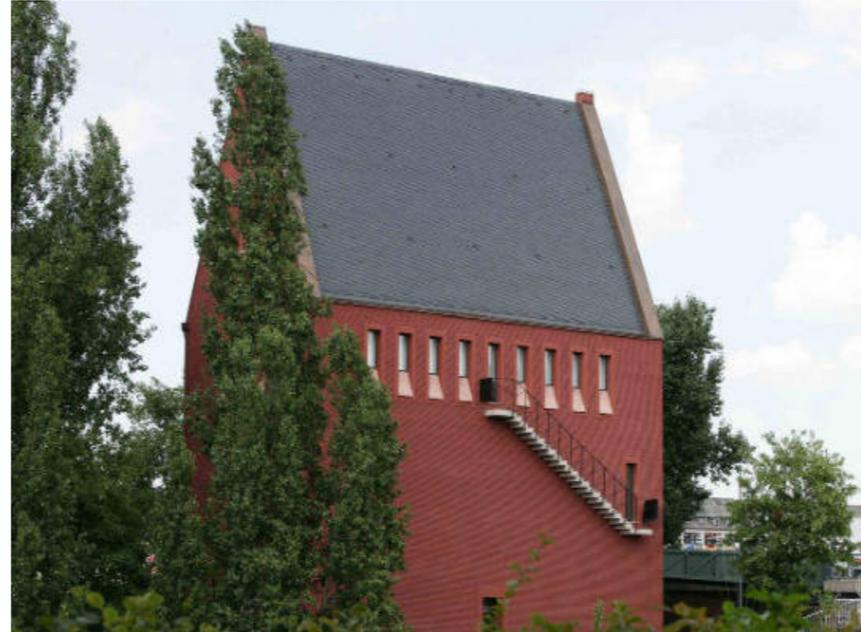
Schuppen Deckung
Referenz: Portikus
Kunsthalle Frankfurt, denkmalgeschütztes Gebäude

- + vorgefertigte Schablonensteine
(Optional Protokoll vom 03.11.2021)
- Lasten für Bestandsdach

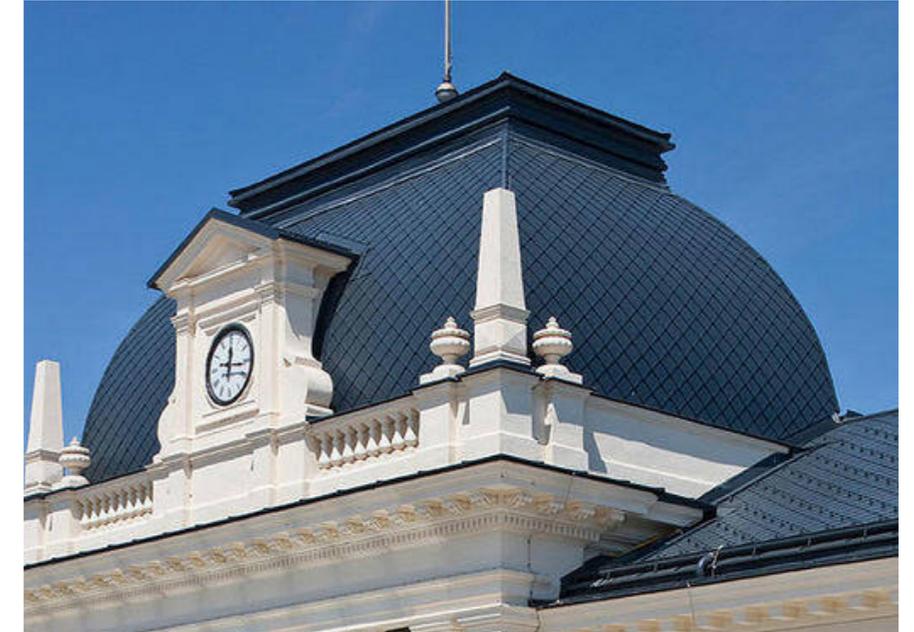
Aluminium Eindeckung
Referenz: Hauptbahnhof St. Pölten
Im Rahmen der ÖBB-Bahnhofsoffensive kam es zur Generalsanierung und Erweiterung des denkmalgeschützten Hauptgebäudes aus dem Jahre 1889.

- Imitation von Schieferoptik
- fraglich:
- Diskussion mit Denkmalschutzbehörde ob notwendig
- + weniger Lasten für Bestandsdach

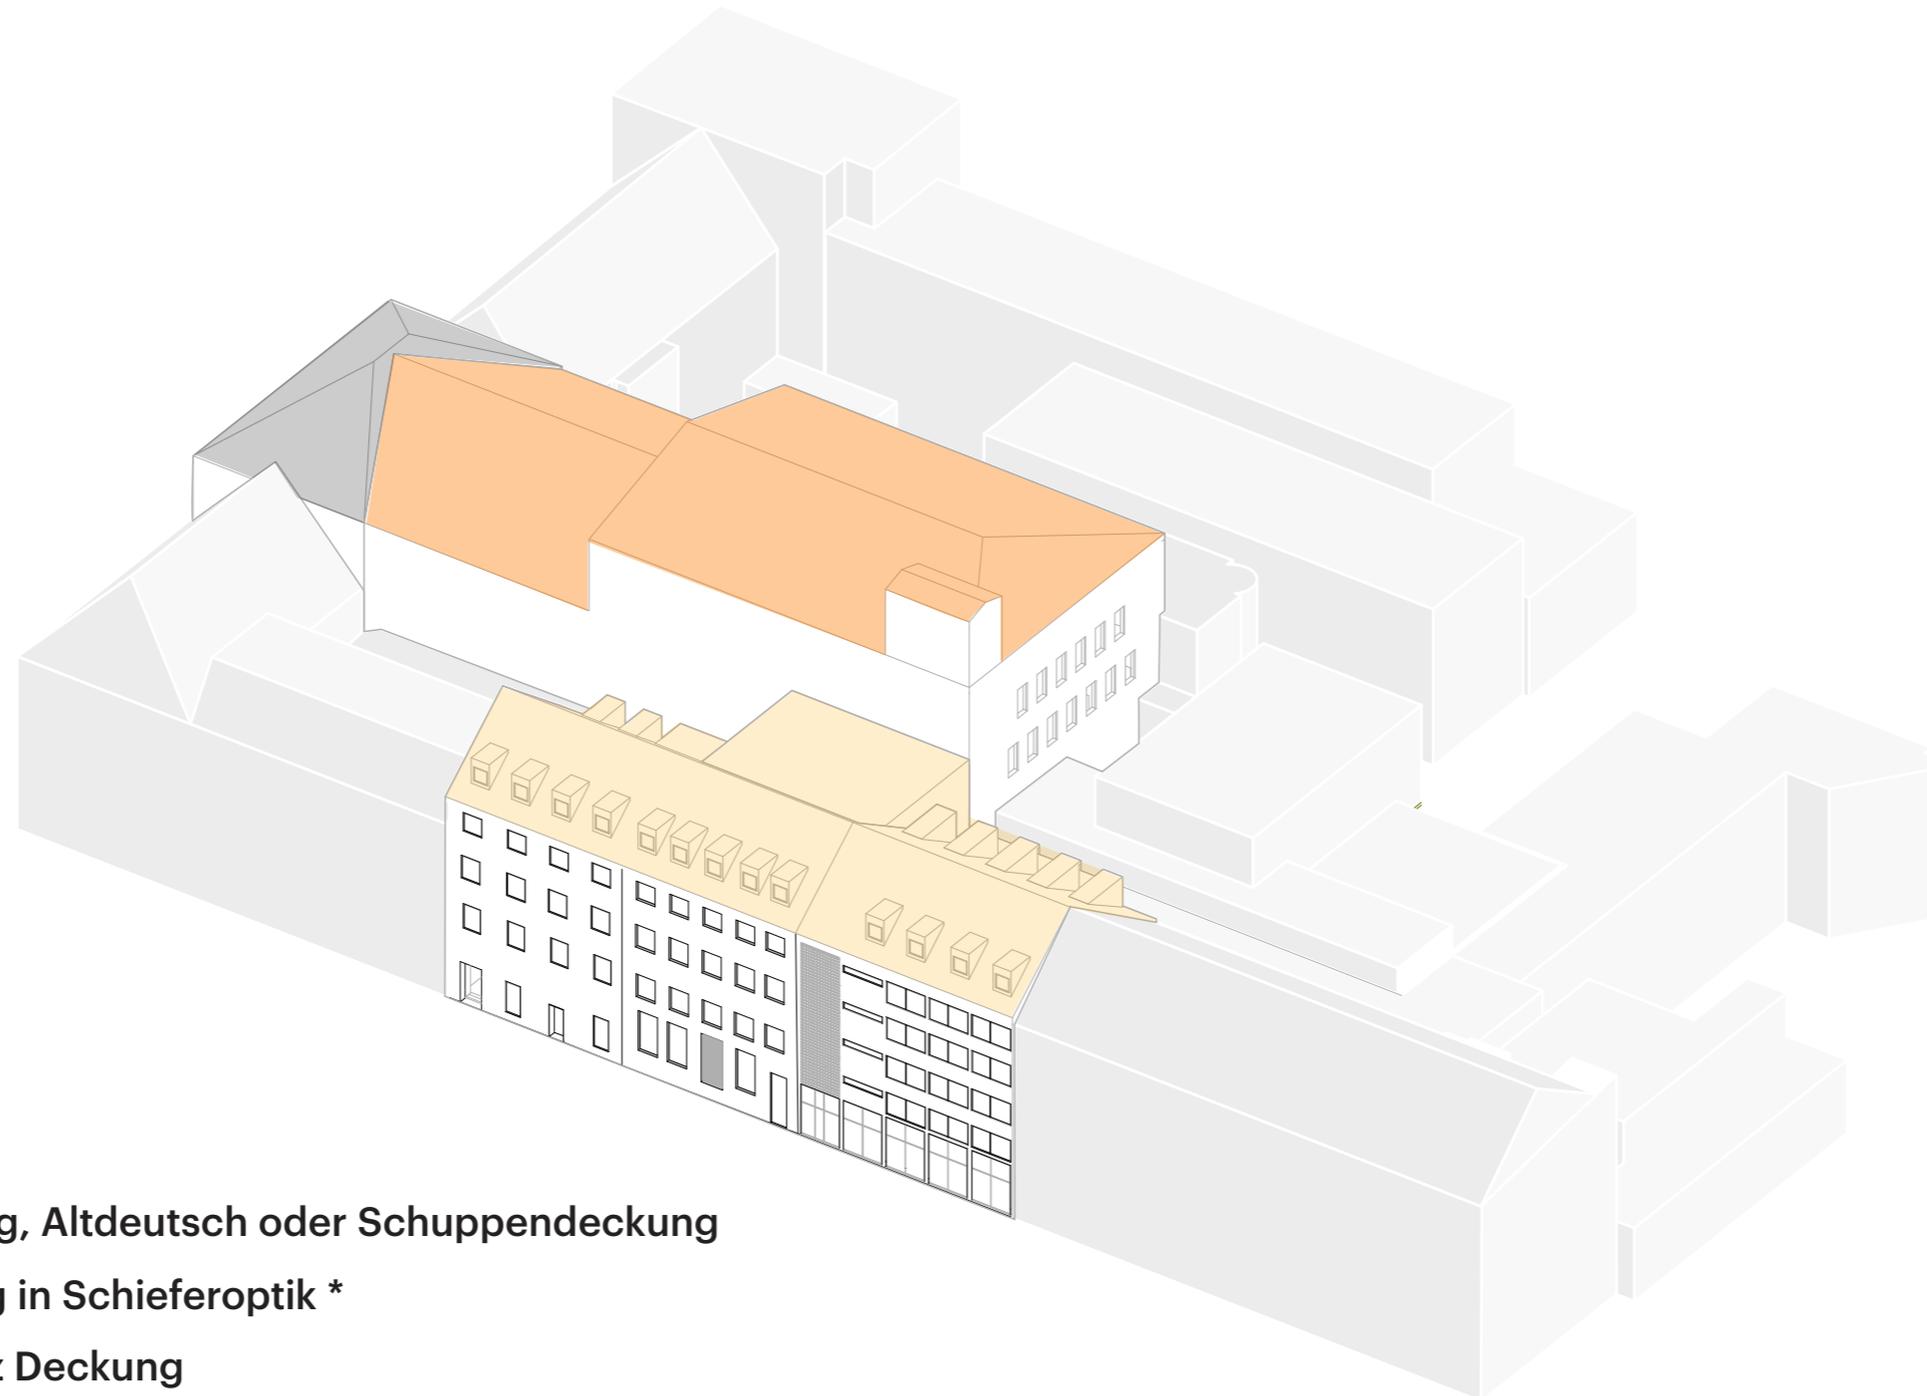
Mögliche Verteilung Dacheindeckung

- Schiefereindeckung, Altdeutsch oder Schuppendeckung
- Aluminiumdeckung in Schieferoptik *
- Aluminium Stehfalz Deckung

* ggf. Stehfalzprofile, in Abstimmung mit Denkmalschutzbehörde

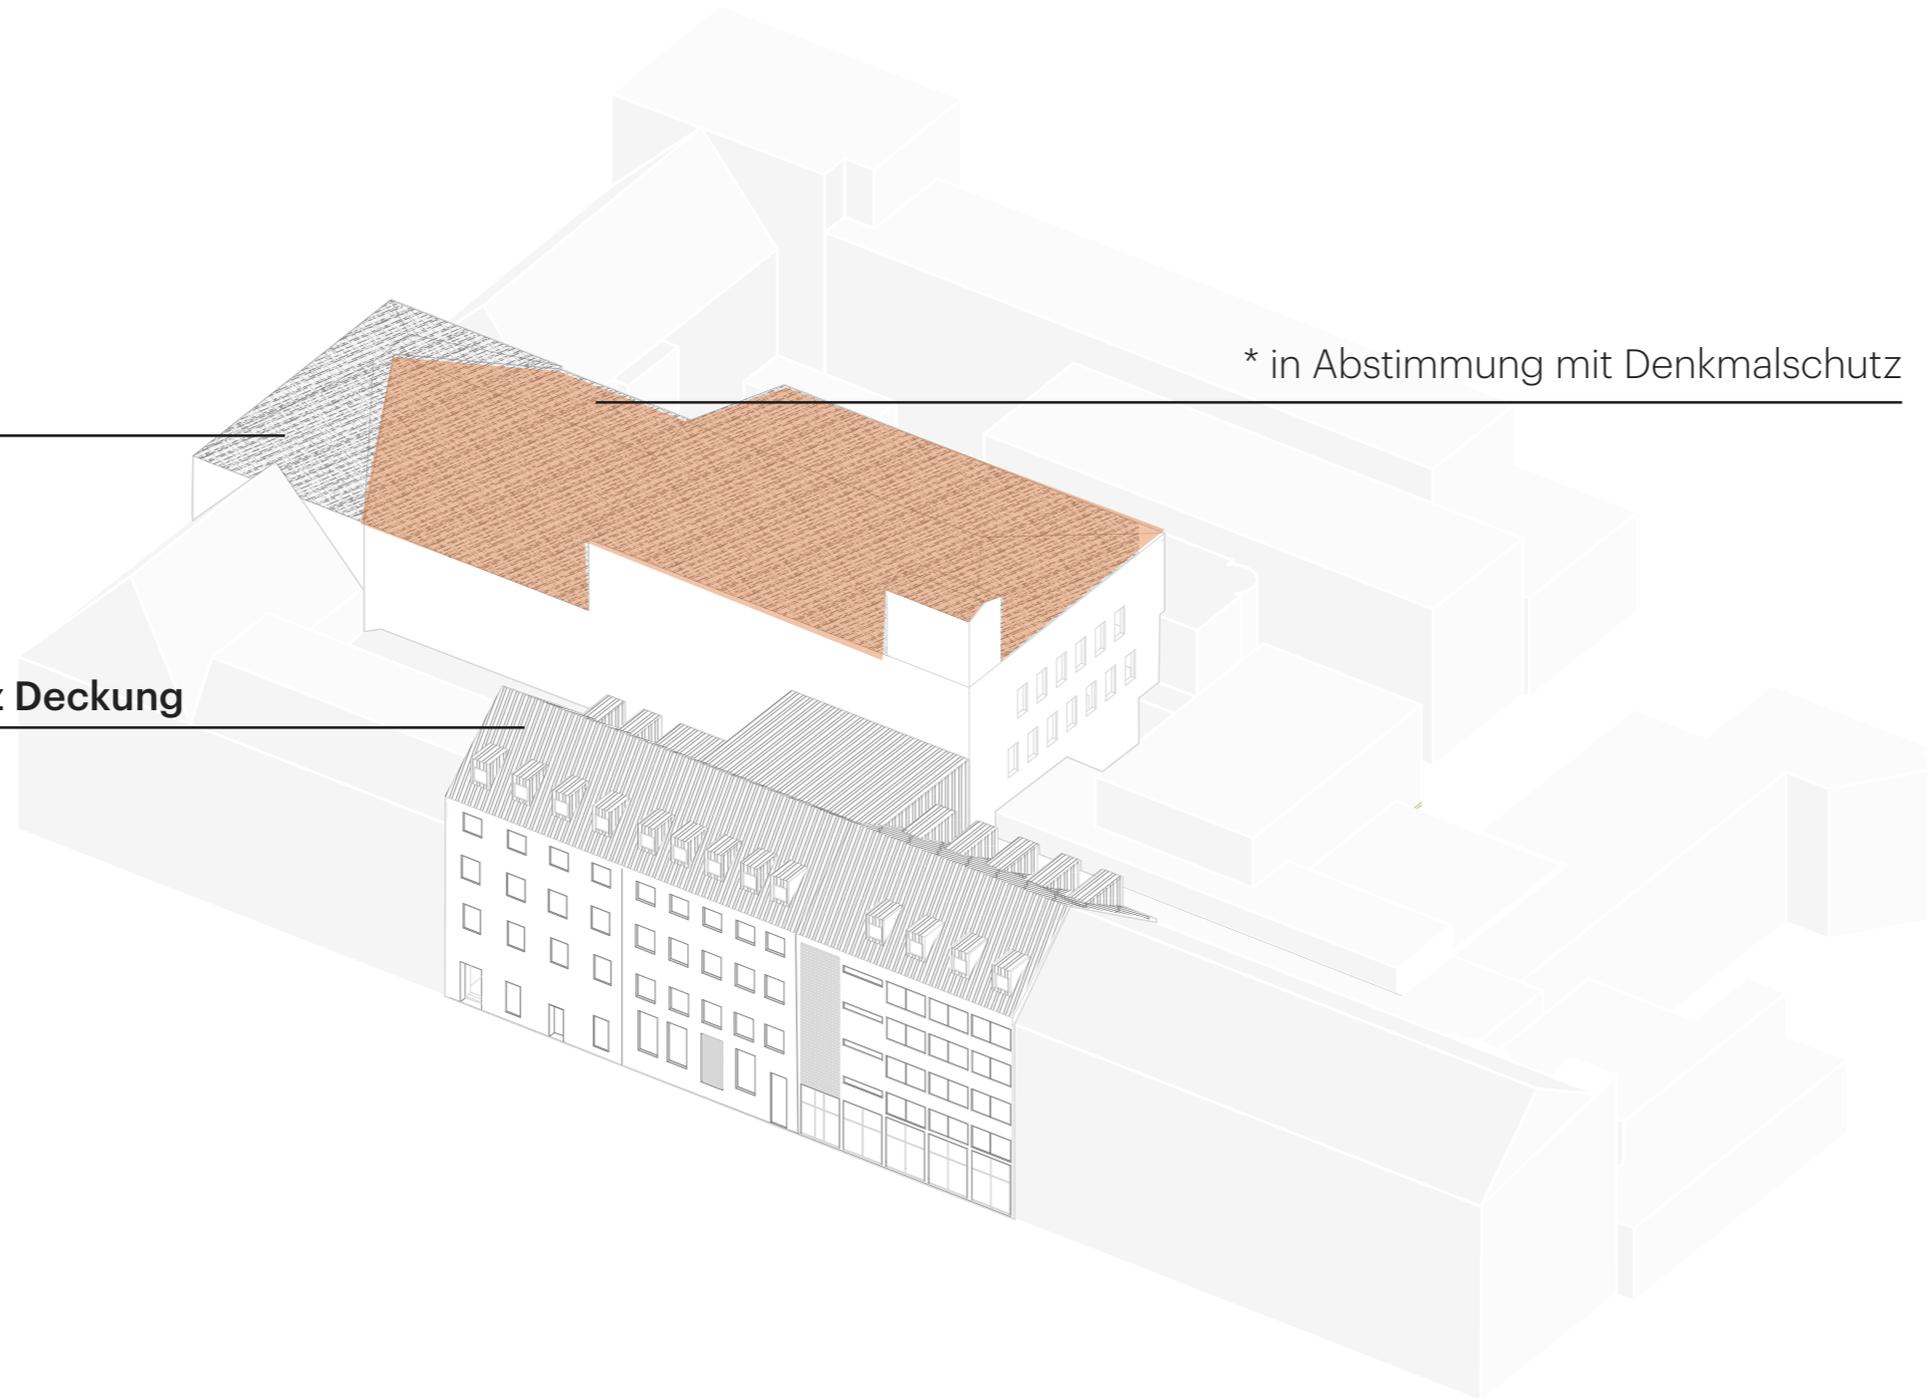
Mögliche Verteilung Dacheindeckung

* ggf. Stehfalzprofile, in Abstimmung mit Denkmalschutzbehörde

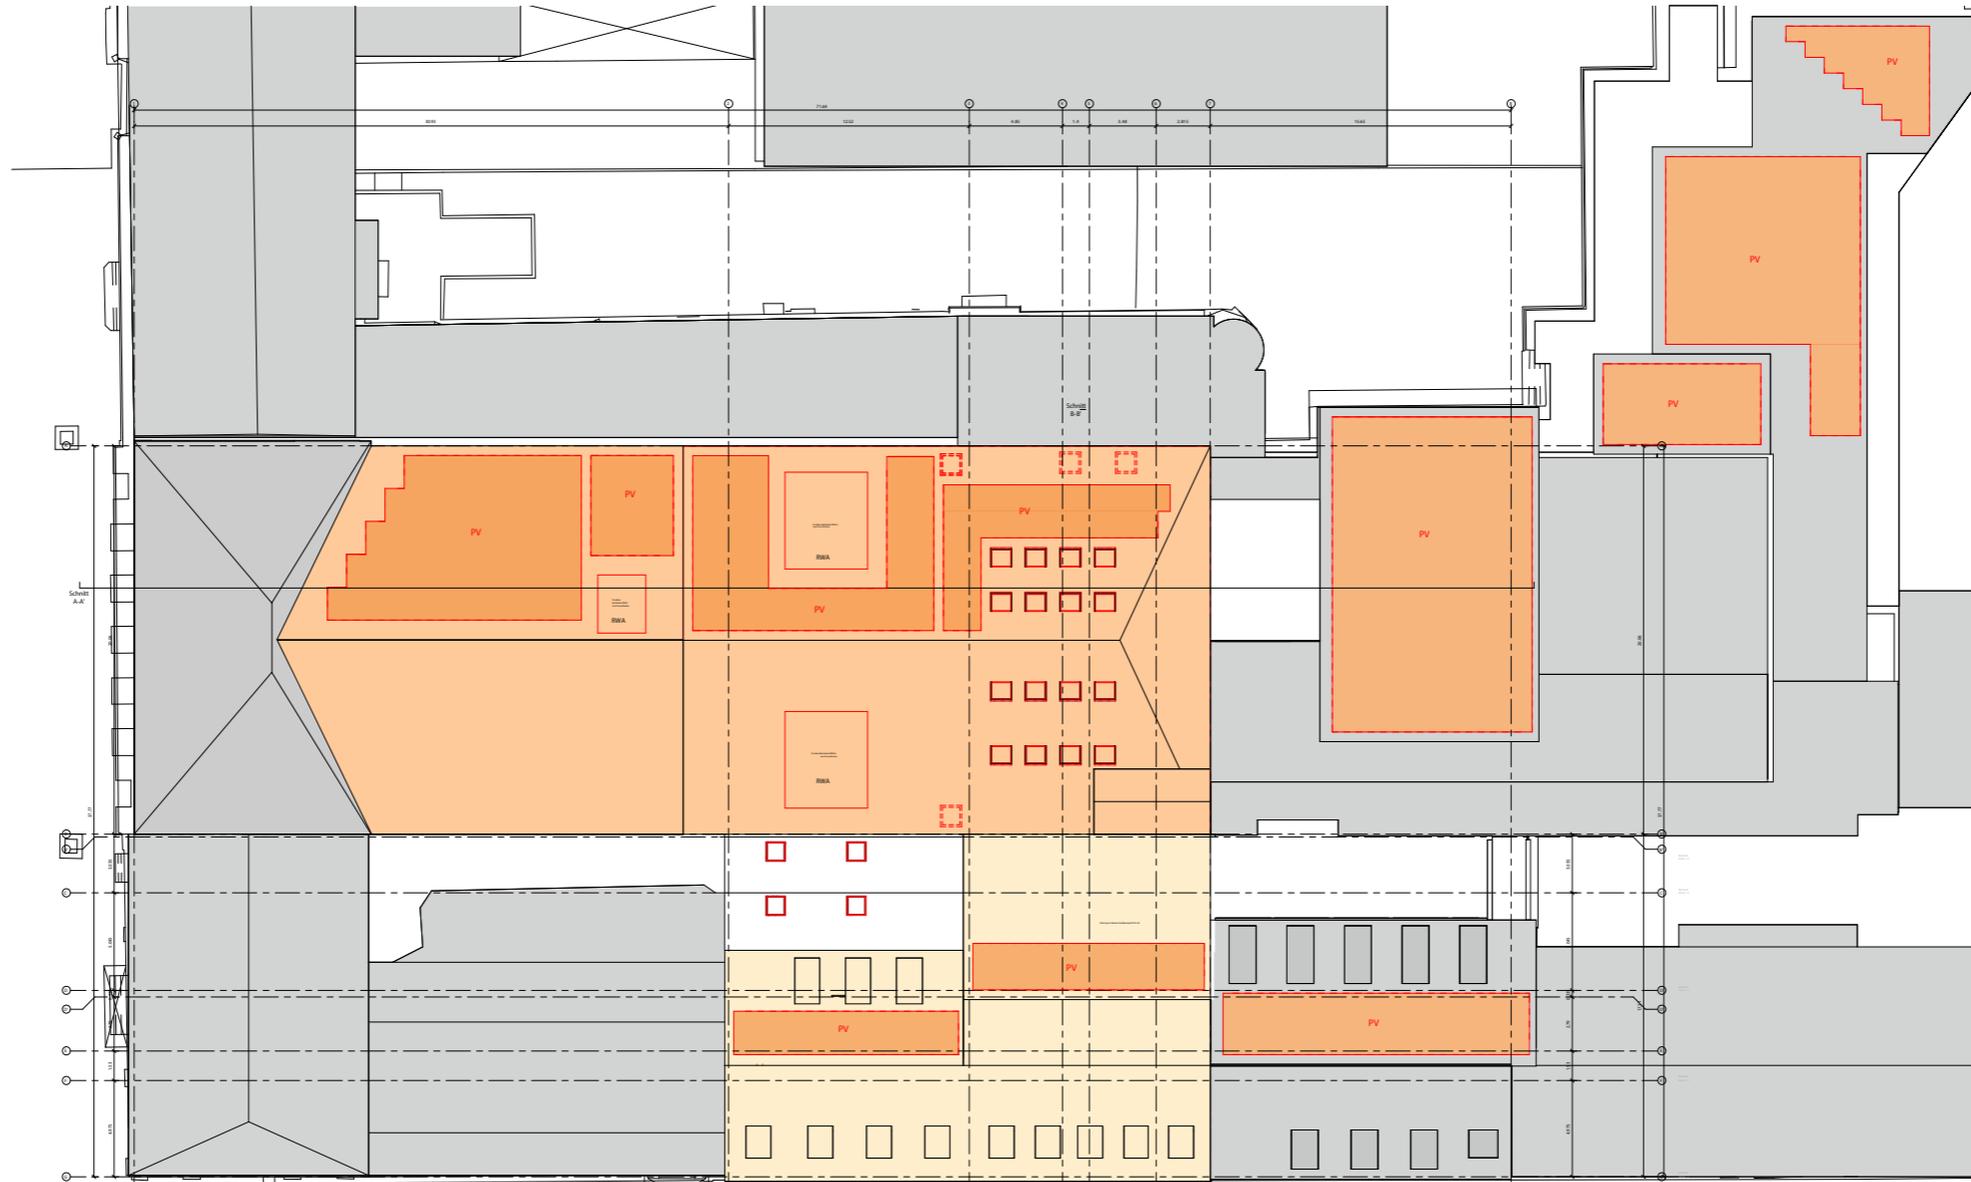
Statisch bevorzugte Verteilung Dacheindeckung maximal mögliche Verteilung PV Flächen

- Schiefereindeckung, Altdeutsch oder Schuppendeckung
- Aluminiumschindeln in Schieferoptik / ggf. Stehfalzprofil
- Aluminium Stehfalz Deckung
- Mögliche Position PV

* Position und Form der PV Fläche werden zusammengefasst und ggf. vereinfacht

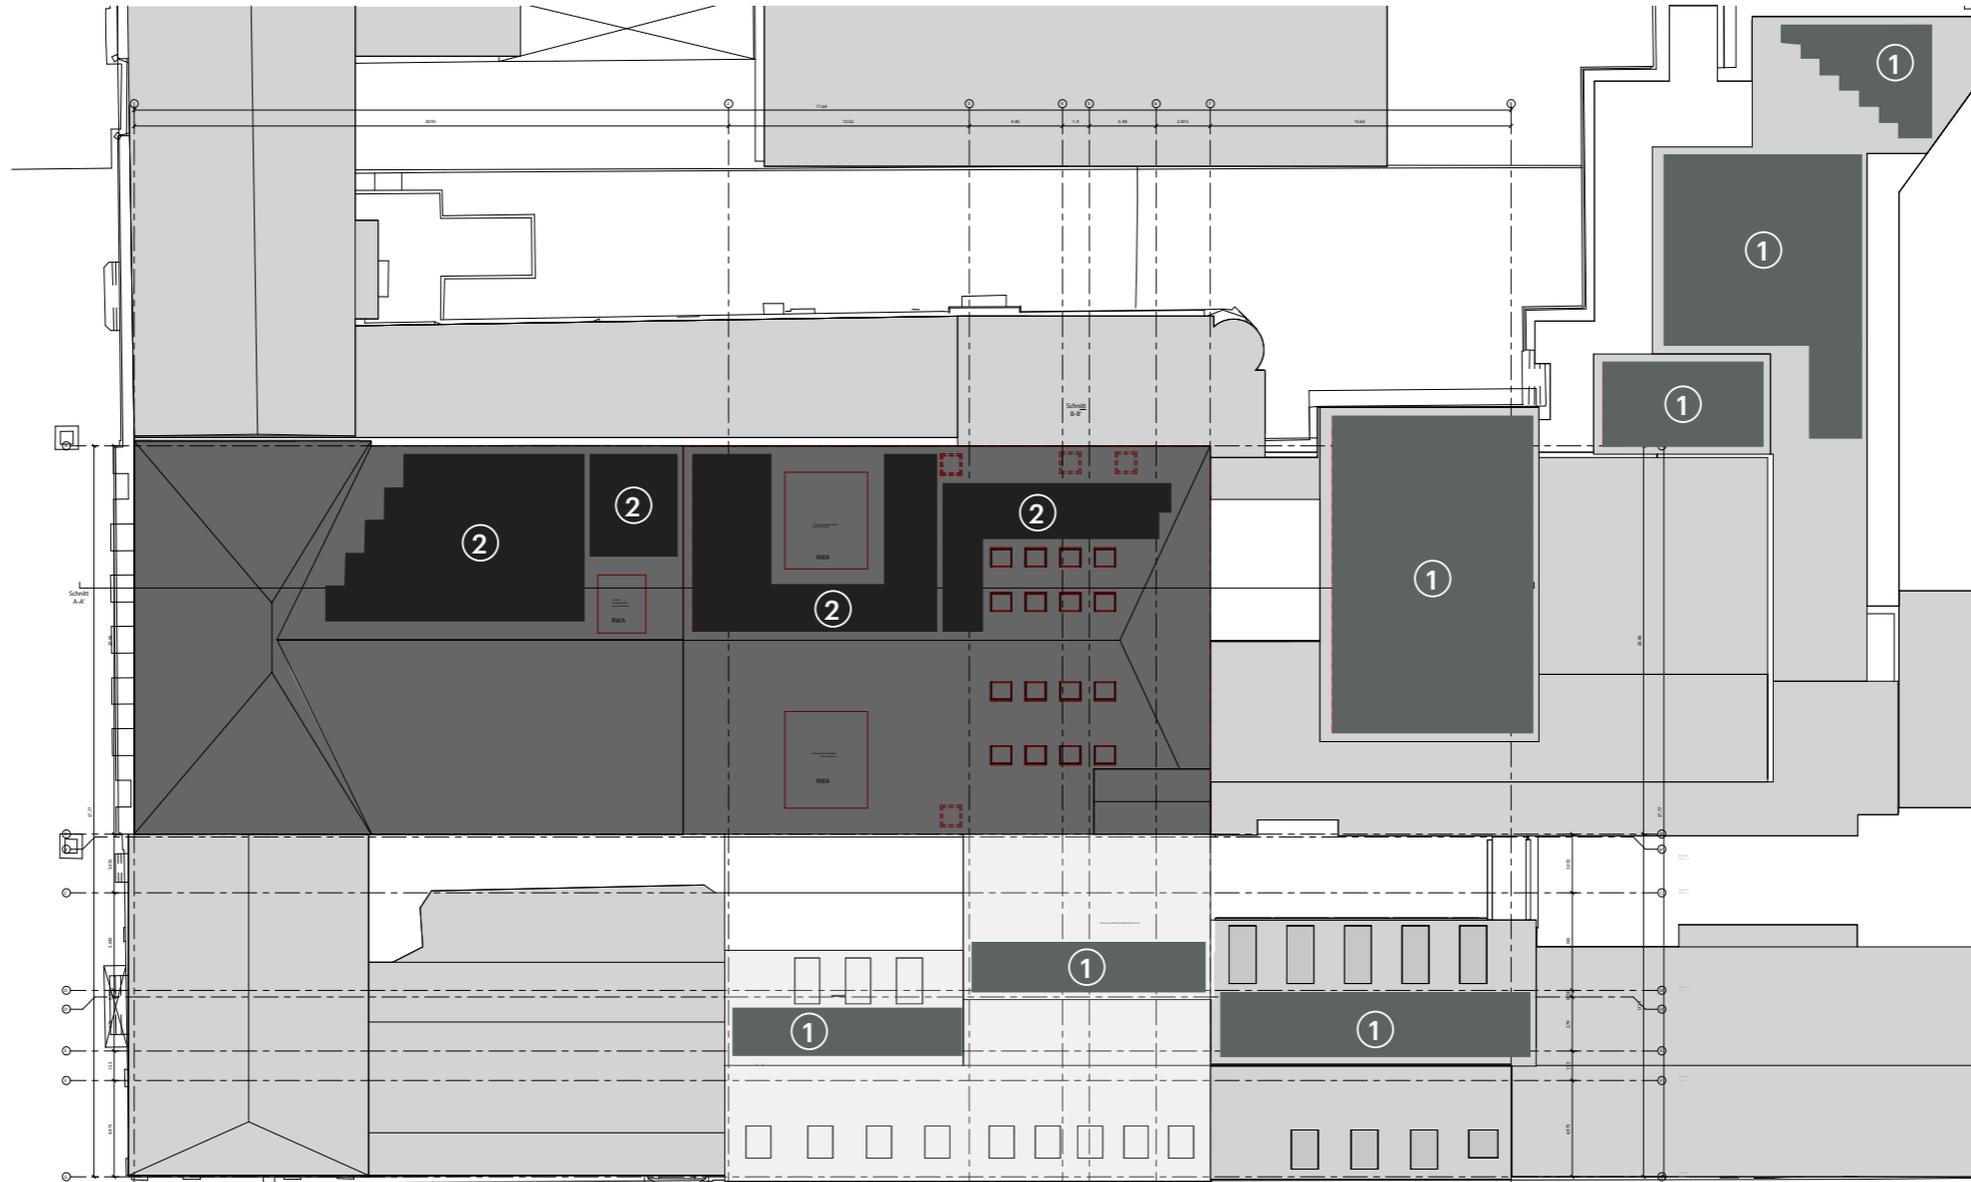
Vorschlag Verteilung Modultypen

- 1 Monokristallin im Bereich der Stehfalzdeckung und existierender Neubauten
- 2 Monokristallin "Black" im Bereich der Aluschindeln in Schieferoptik

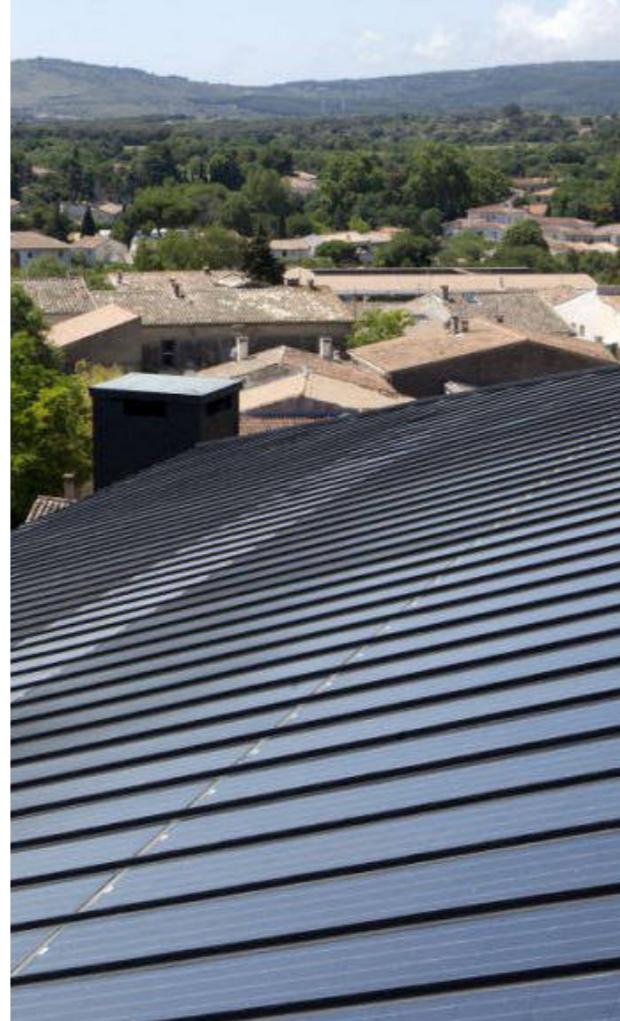
1 Bei Stehfalzdeckung
(Clemensstr. 1/3)

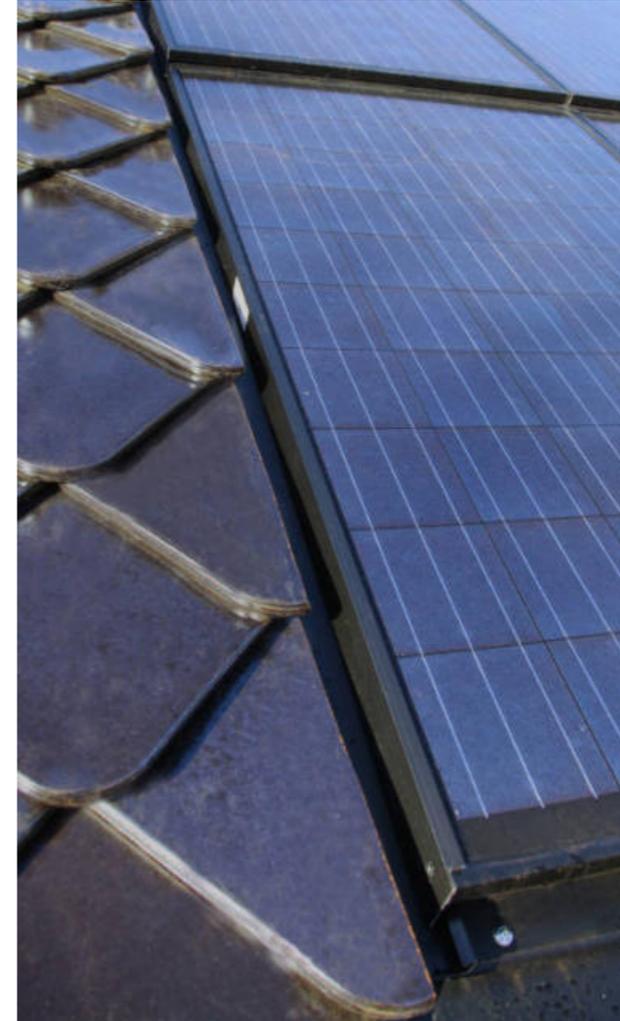
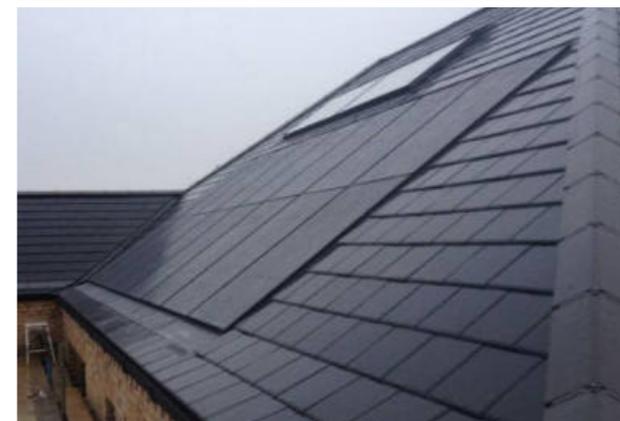
2a Eingebaut
Bei Schindeleindeckung
(Aluminium in Schieferoptik im
hinteren Bereich Zuschauerhaus,
sowie Bühnenhaus)

Vorzugsvariante im Bereich Schindeleindeckung. Durch Luftumspülung optimaler Wirkungsgrad

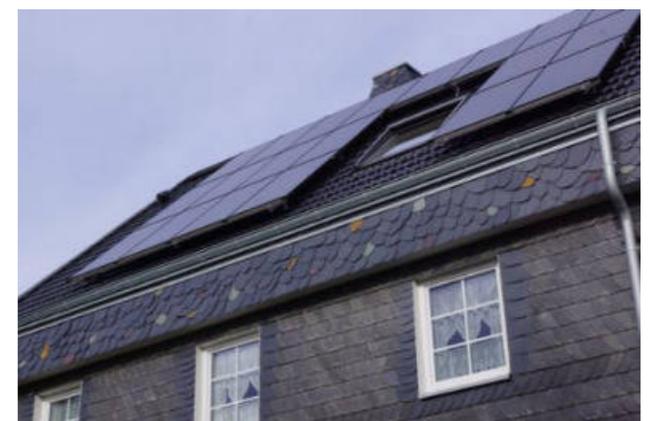
2b Mit Unterkonstruktion
Bei Schindeleindeckung
(Aluminium in Schieferoptik im
hinteren Bereich Zuschauerhaus,
sowie Bühnenhaus)

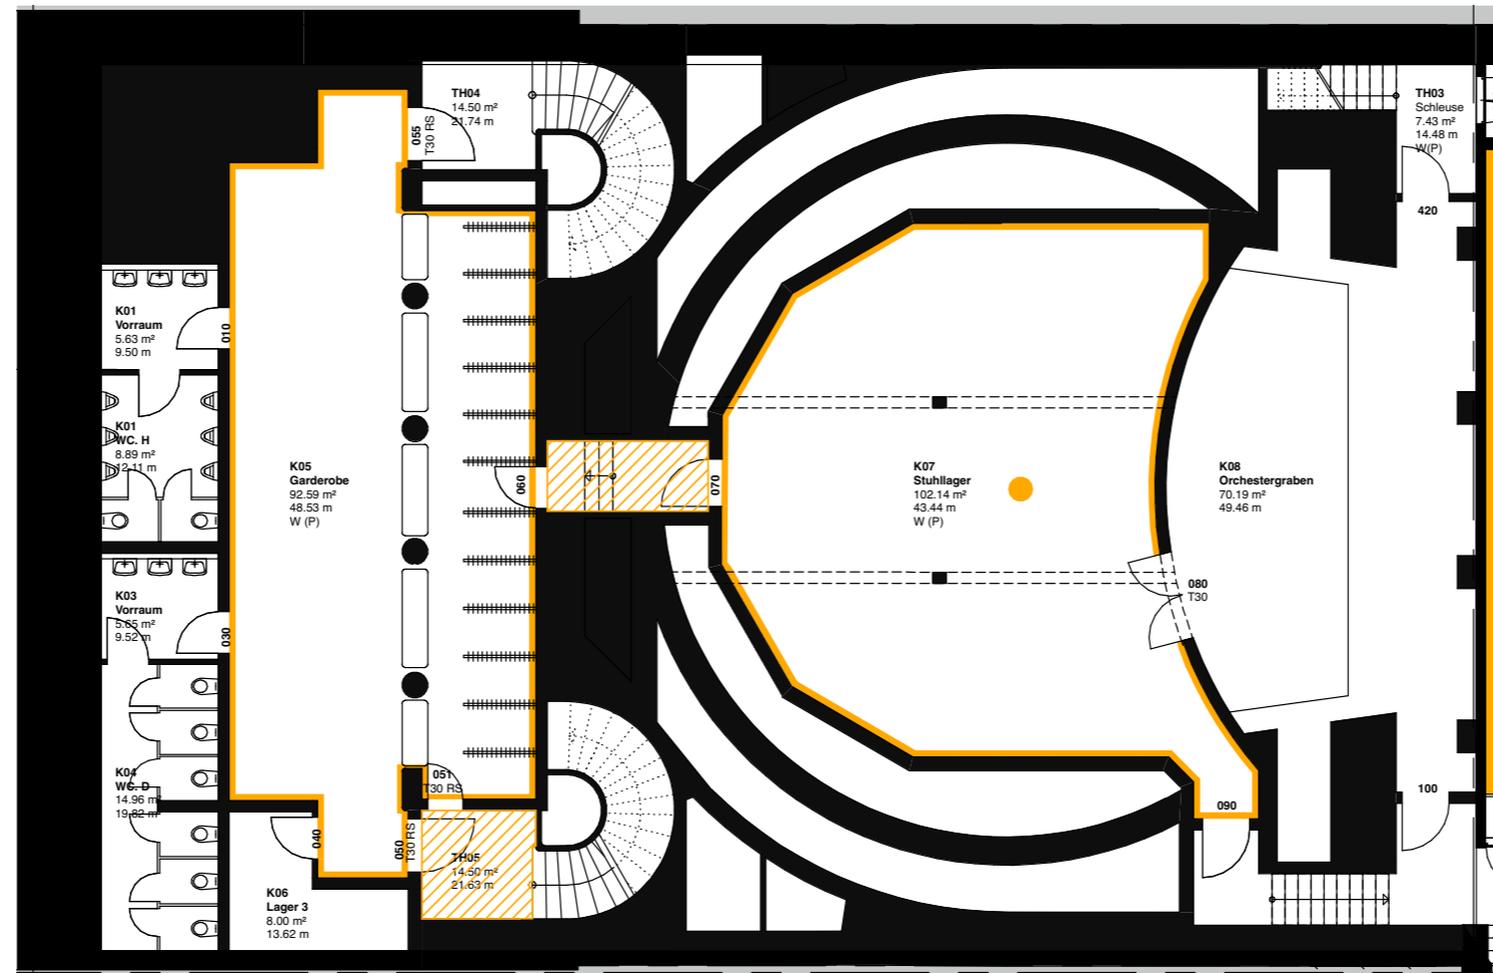
Untergeschoss Zuschauerhaus

Maßnahmen:

- Ergänzung F90 Abhangdecken gem. Brandschutzmängelliste
- Putzausbesserung und Anstrich nach Neuverkabelung
- Sprinklerung Stuhllager und Flur gem. Brandschutzmängelliste
- Bodenanstreich Unterbühnenboden

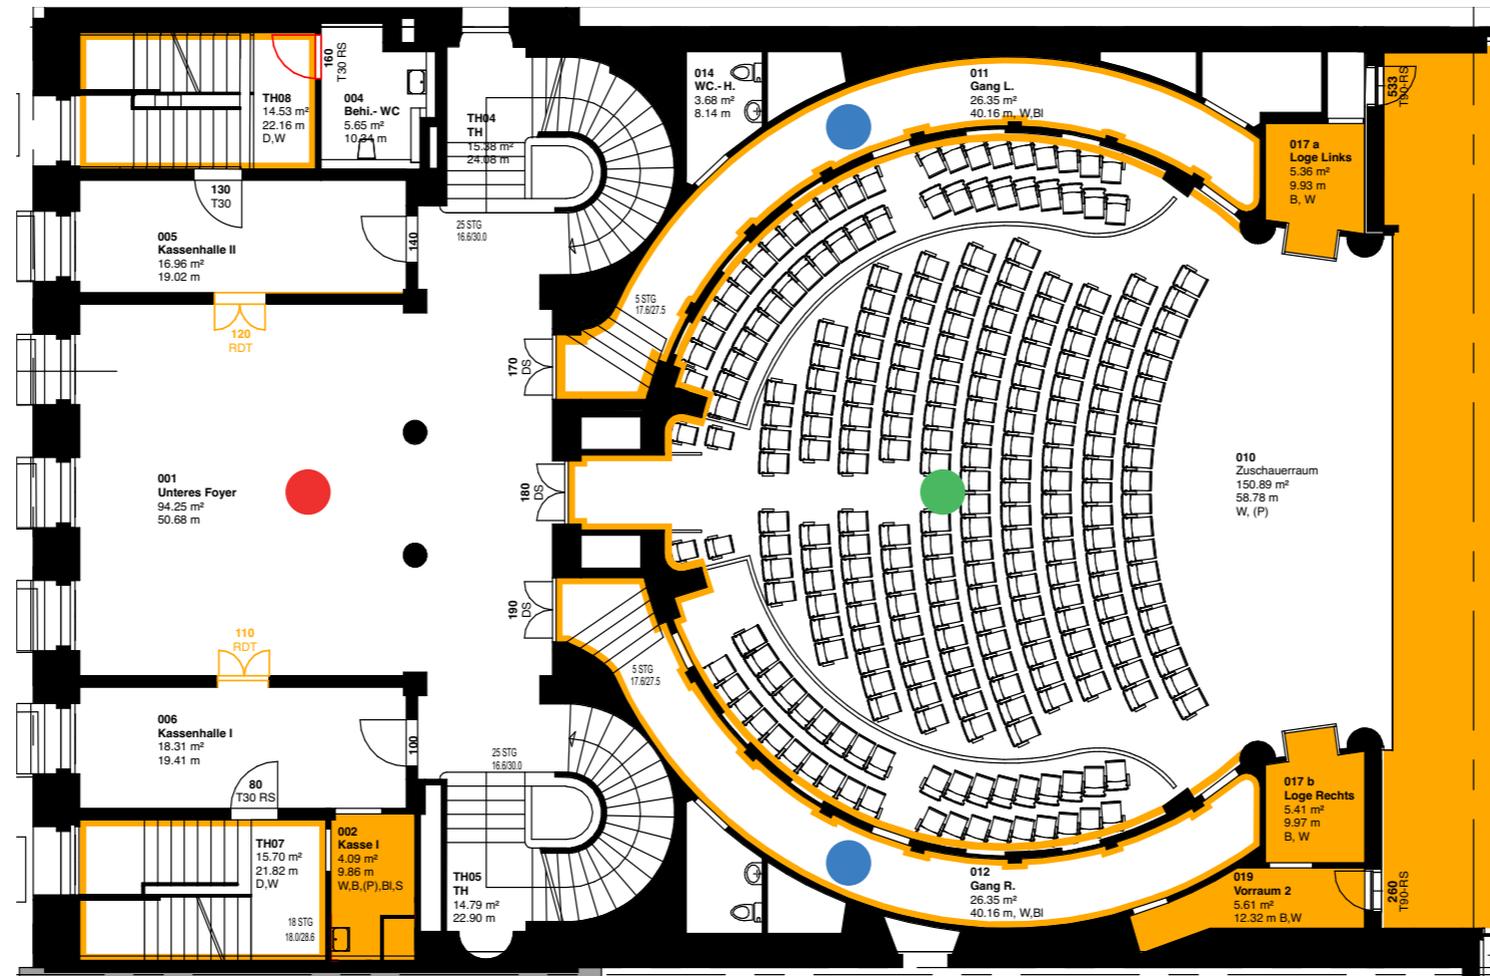
Erdgeschoss Zuschauerhaus

Maßnahmen:

- Einbau Festelleinrichtungen gem. Brandschutzmängelliste in Türen zu den Kassenhallen I und II
- Nachrüstung Brandmelde- und Sprachalamierungsanlage
- Putzausbesserung und Anstrich nach Neuverkabelung
- Bodenbelagererneuerungen in Logen und Vorraum (derzeit Linoleum), sowie Kasse I (derzeit Teppich)
- Nachrüstung Veranstaltungstechnik

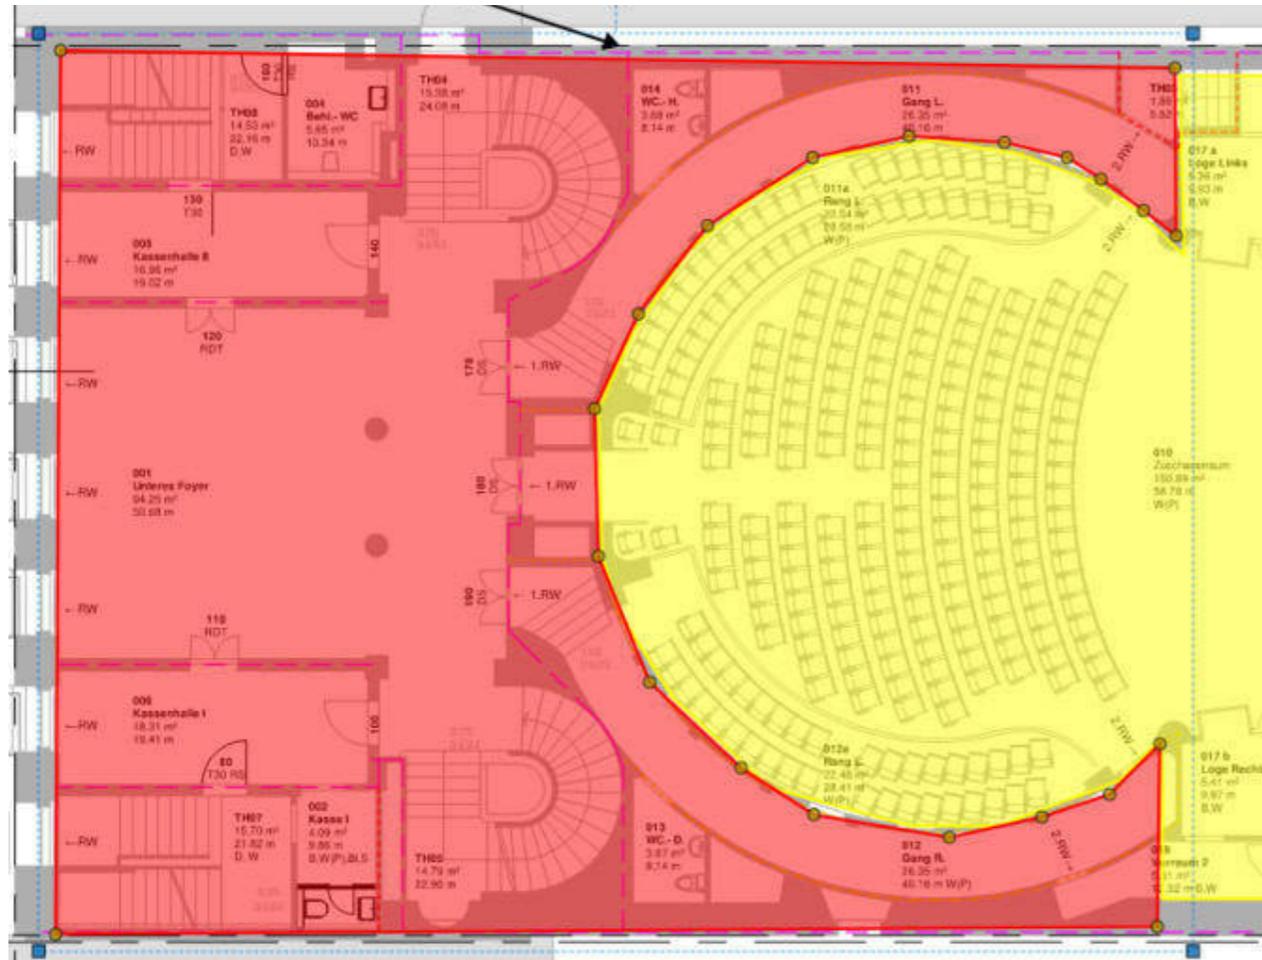
Übersicht Rot: 1. SAA -Bereich - Gelb: 2. SAA - Bereich
