Theater Koblenz

Bereiche der Kernsanierung

Sanierungsmaßnahmen

Stadttheater Koblenz - DA // Abstimmung Dach-/Fassadenaufbauten - Brandschutzanforderungen Dämmung 15.07.22

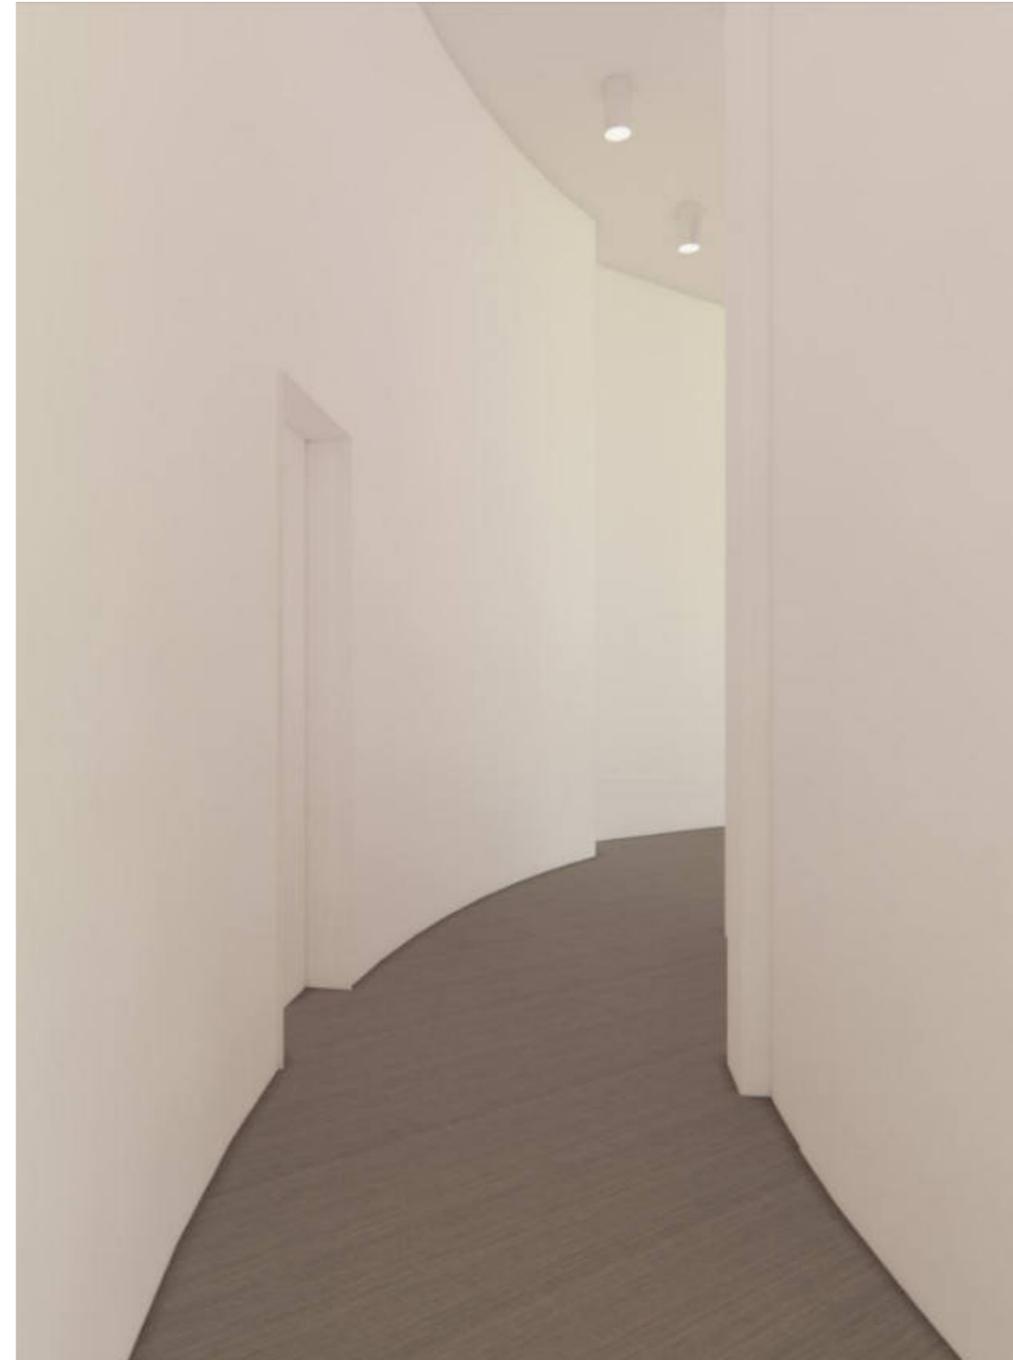
Bestandsituation

Mittelgang Beleuchtung:
Anbringung an schon vorhandenen Positionen

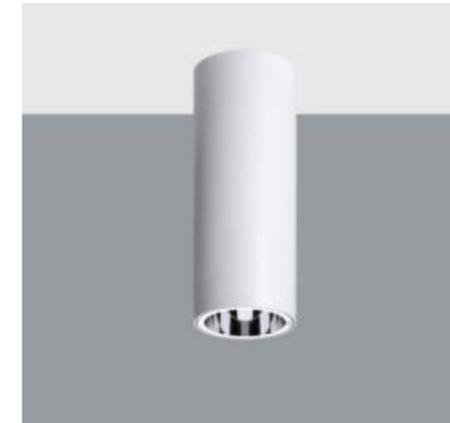
Quintessence Aufbaudownlight

31976.000 Weiß (RAL9002)
LED-Modul: 18W 2140lm 4000K Neutralweiß
Schaltbar
Version 2
Baugröße 4
Diffusorlinse extra wide flood

Produktbeschreibung
Zylinder: Aluminiumprofil, pulverbeschichtet. Deckenarmatur: Metall, Betriebsgerät. 1 Leitungseinführung. Durchverdrahtung möglich. 3 Verbindungsklemmen.
LED-Modul: High-power LEDs auf Metallkern-Leiterplatte. Diffusorlinse aus optischem Polymer.
Darklightreflektor: Kunststoff, aluminiumbedampft, silber glänzend. Abblendwinkel 40°. Die Leuchte ist raumseitig gegen Spritzwasser geschützt.
Gewicht 2,60kg

Leuchtenlichtstrom	1477lm
Anschlussleistung	21,0W
Lichtausbeute	70lm/W
Farbtoleranz	1,5 SDCM
Farbwiedergabeindex	Ra 92
Lichtstromerhalt (LED-Herstellerangaben)	L90/B10 ≤50000h L90 ≤100000h
LED failure rate	0,1% ≤50000h
Dimmbereich	--
Dimmmethode	--
LMF	D
Standbyleistung pro Betriebsgerät	--
Leuchten pro Sicherungsautomat B16	50

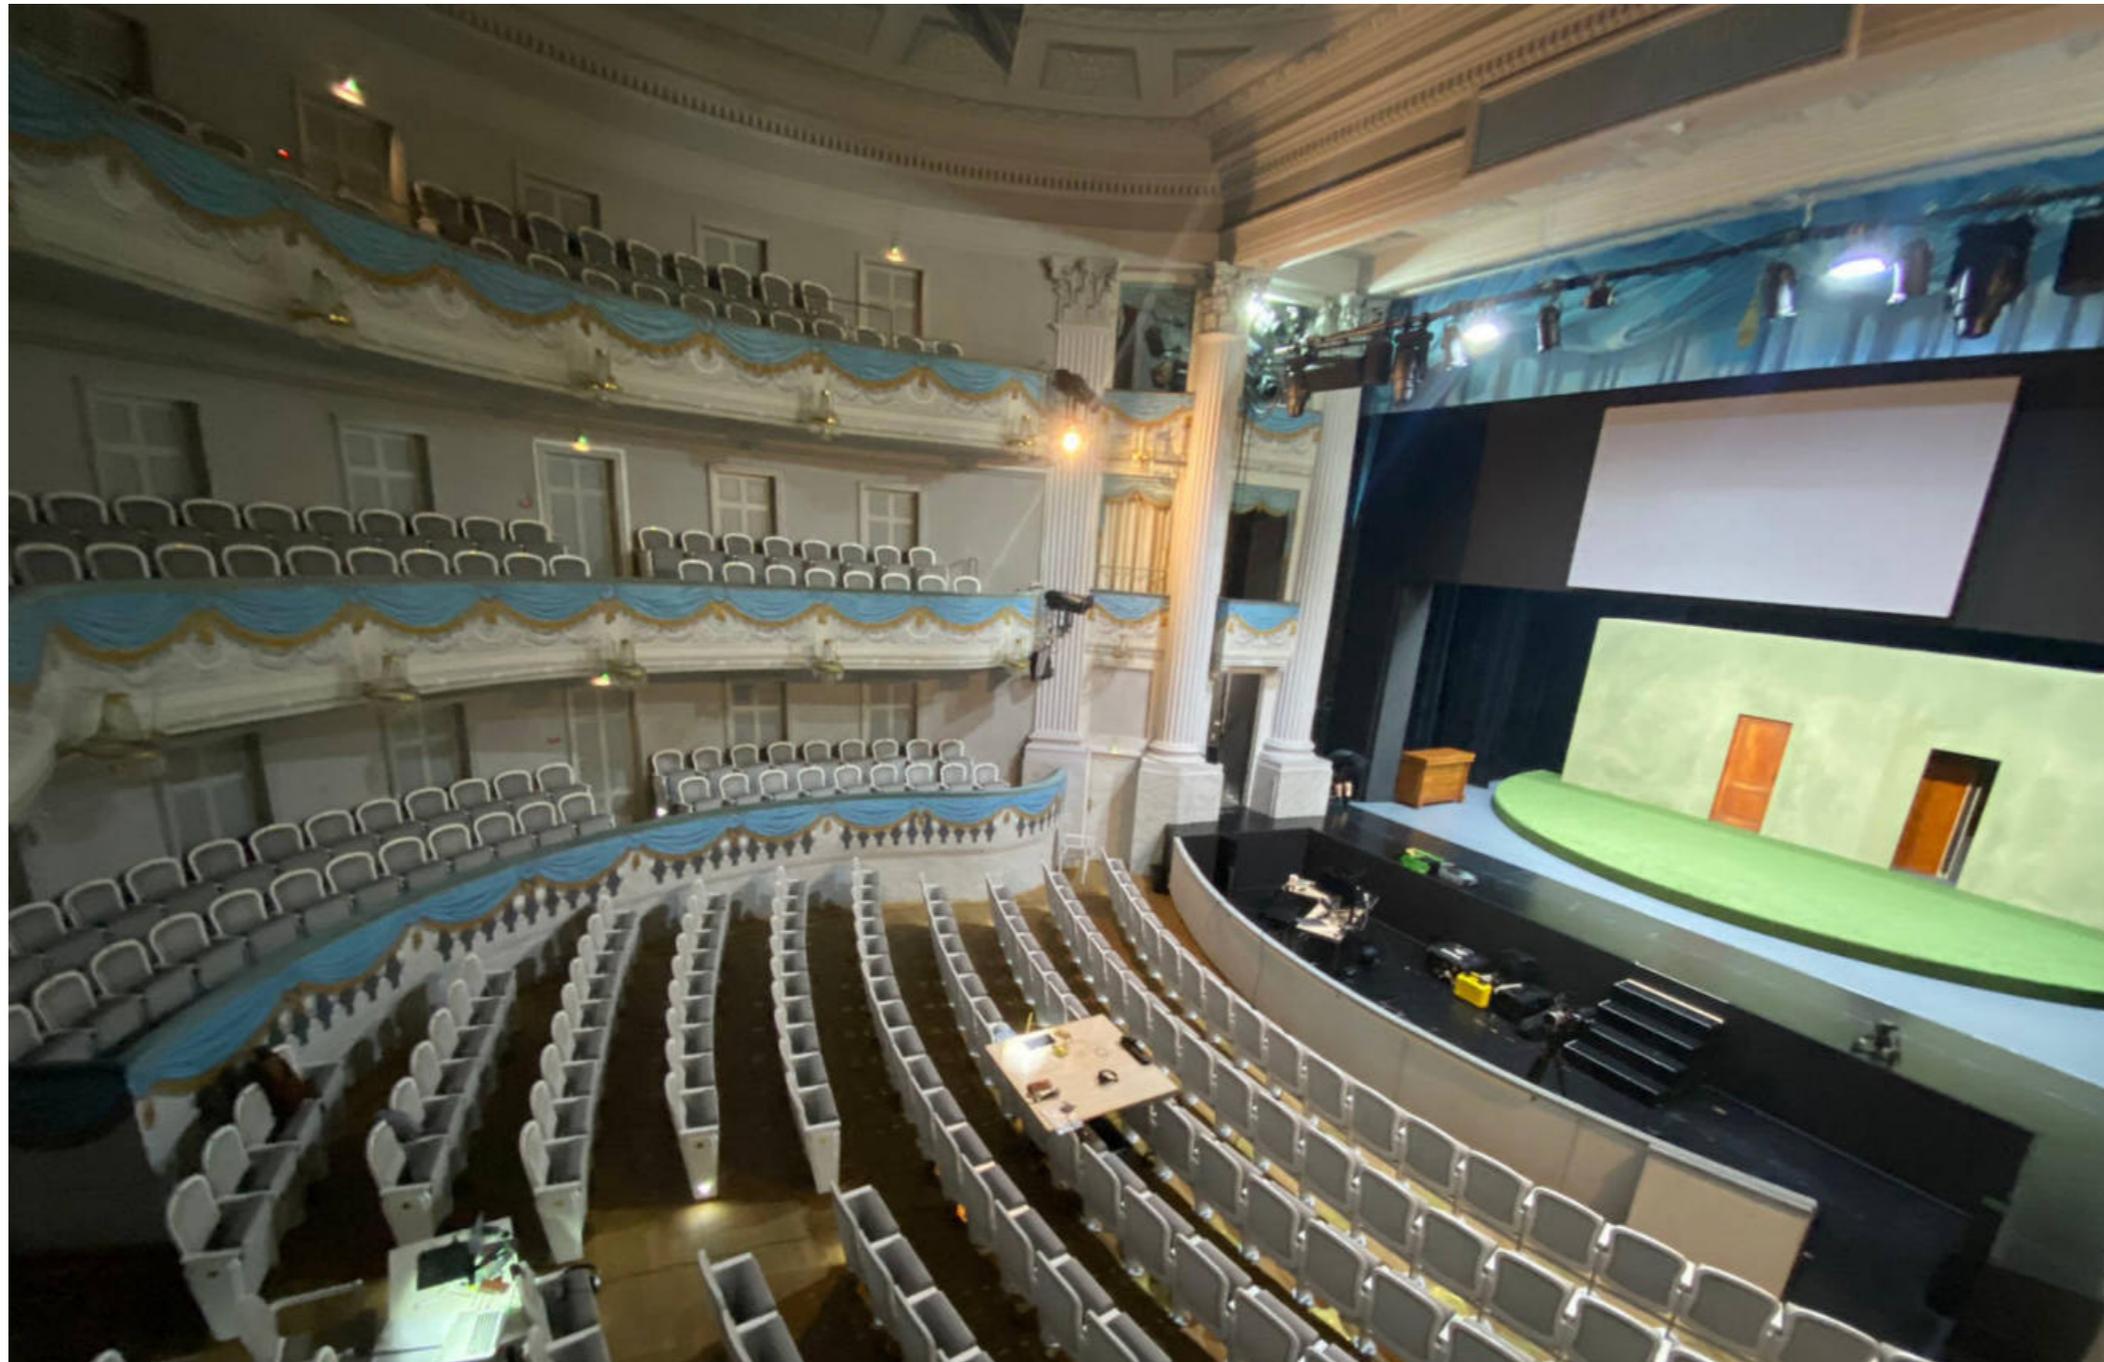
Bestand

- Verbesserungsbedarf Saalakustik
- Schlechte Akustik bei verstärkten Produktion wie z.B. Musicals
- Zielsetzung eines 3D Sounds, um diverses Angebot und ein besonderes Erlebnis für die BesucherInnen zu schaffen
- Verbesserung der Beleuchtungsverhältnisse auf der Bühne
- Ziel: Zusammenführung von Sprachalamierungsanlage und benötigten Lautsprecher der Veranstaltungstechnik

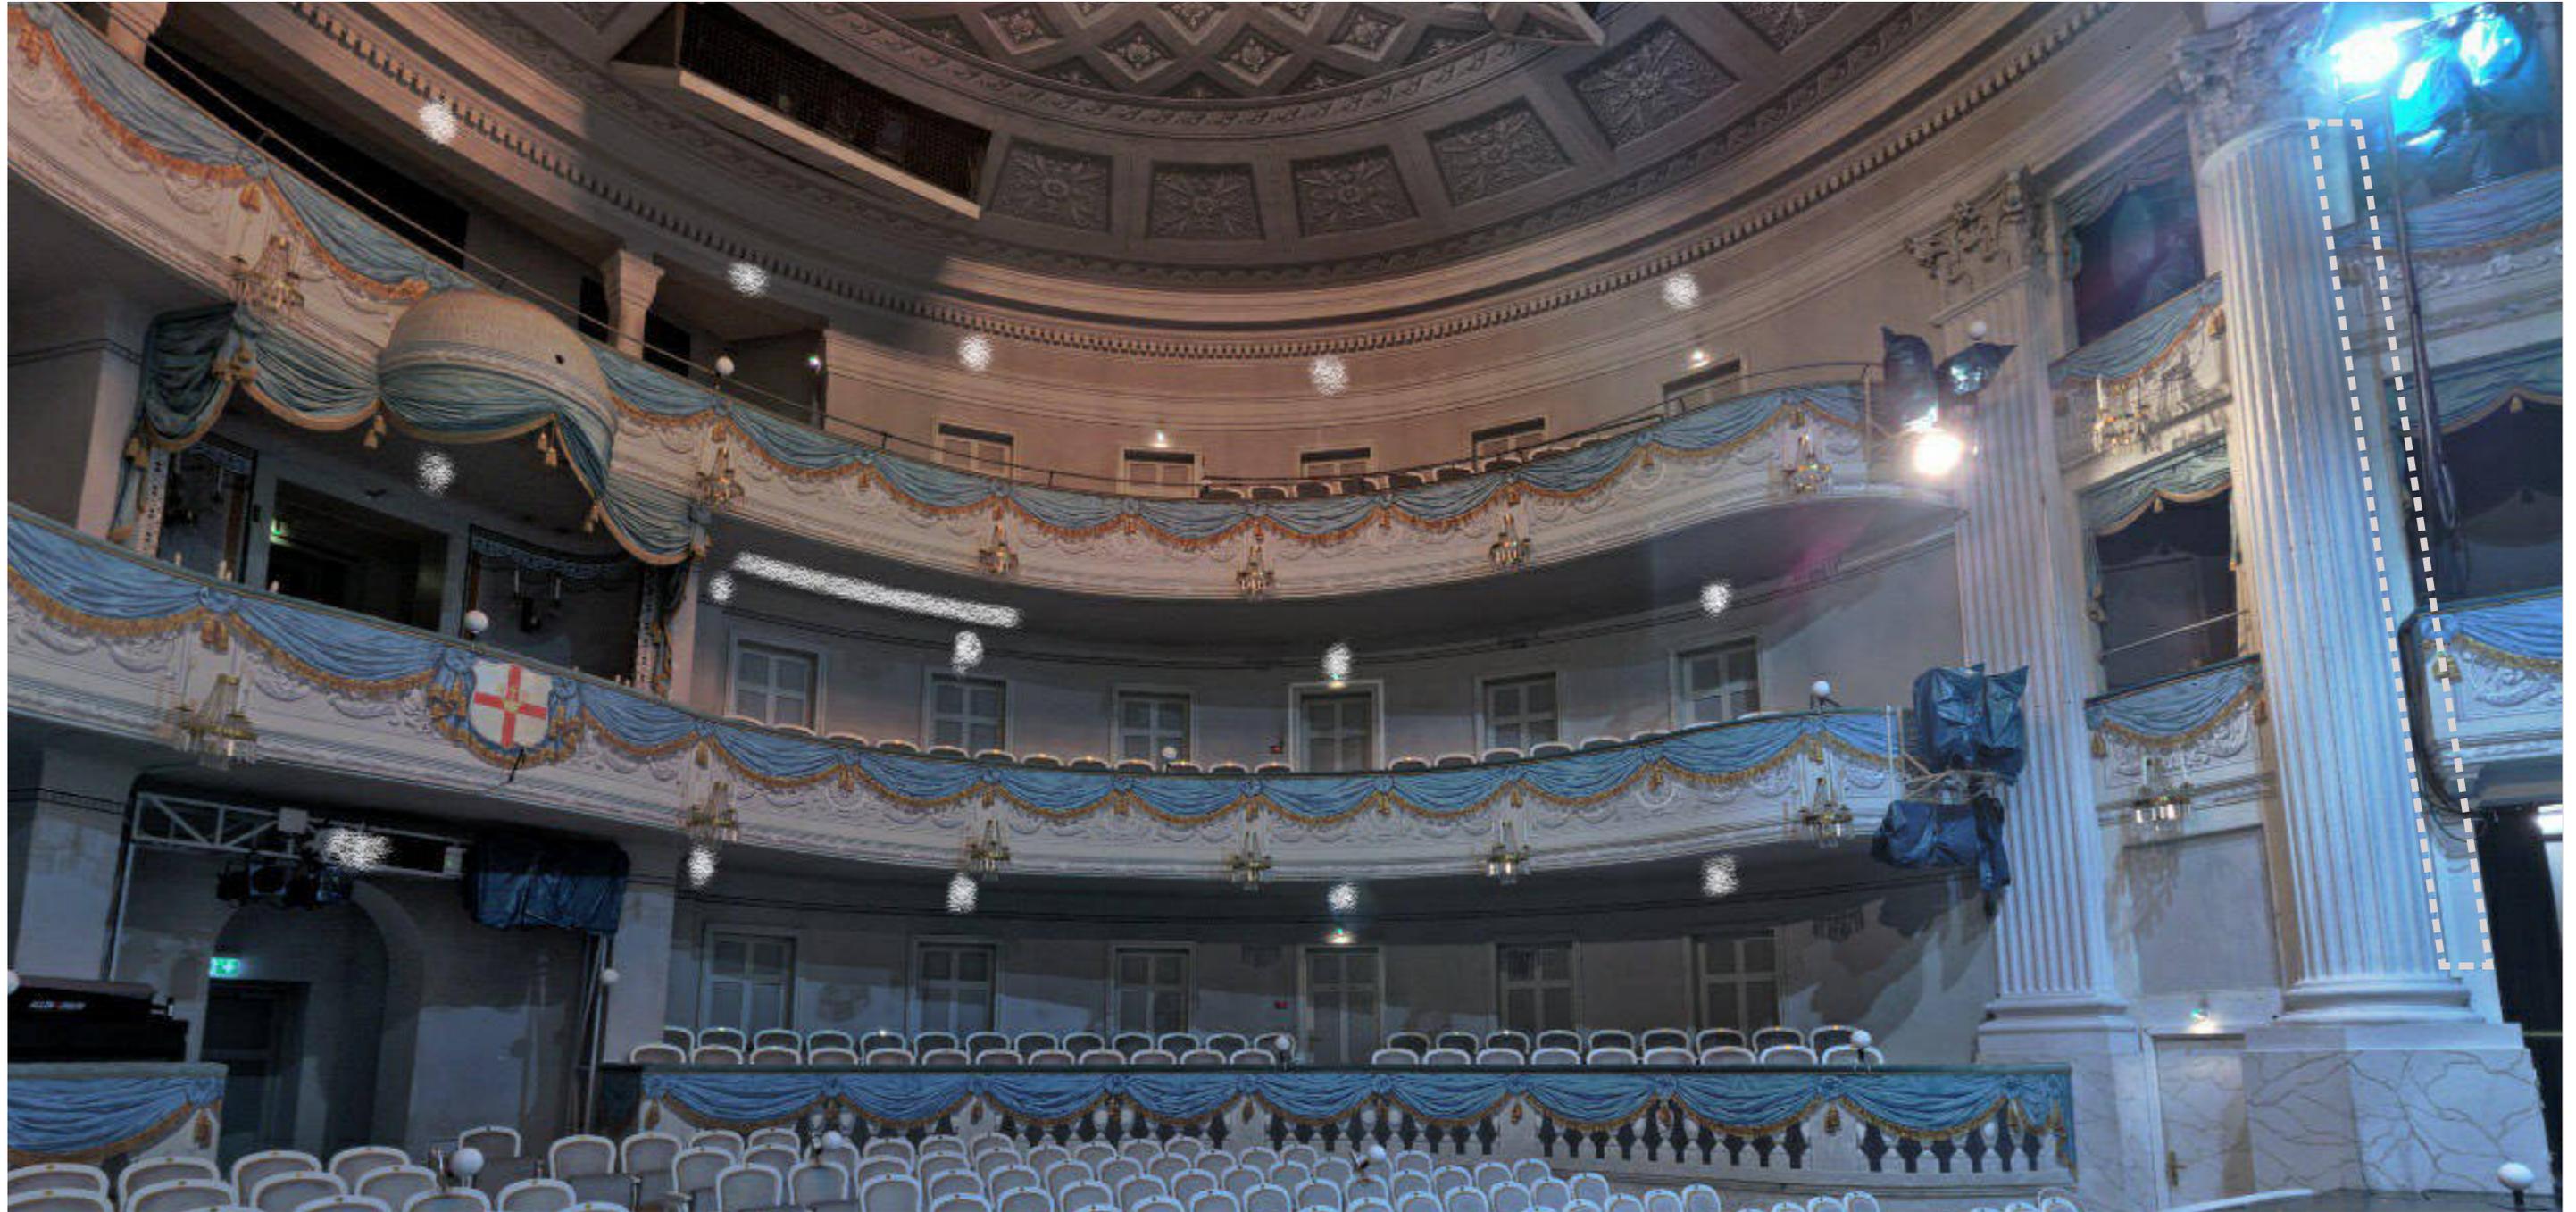
Skizzenhafte Einzeichnung im Zuschauerhaus

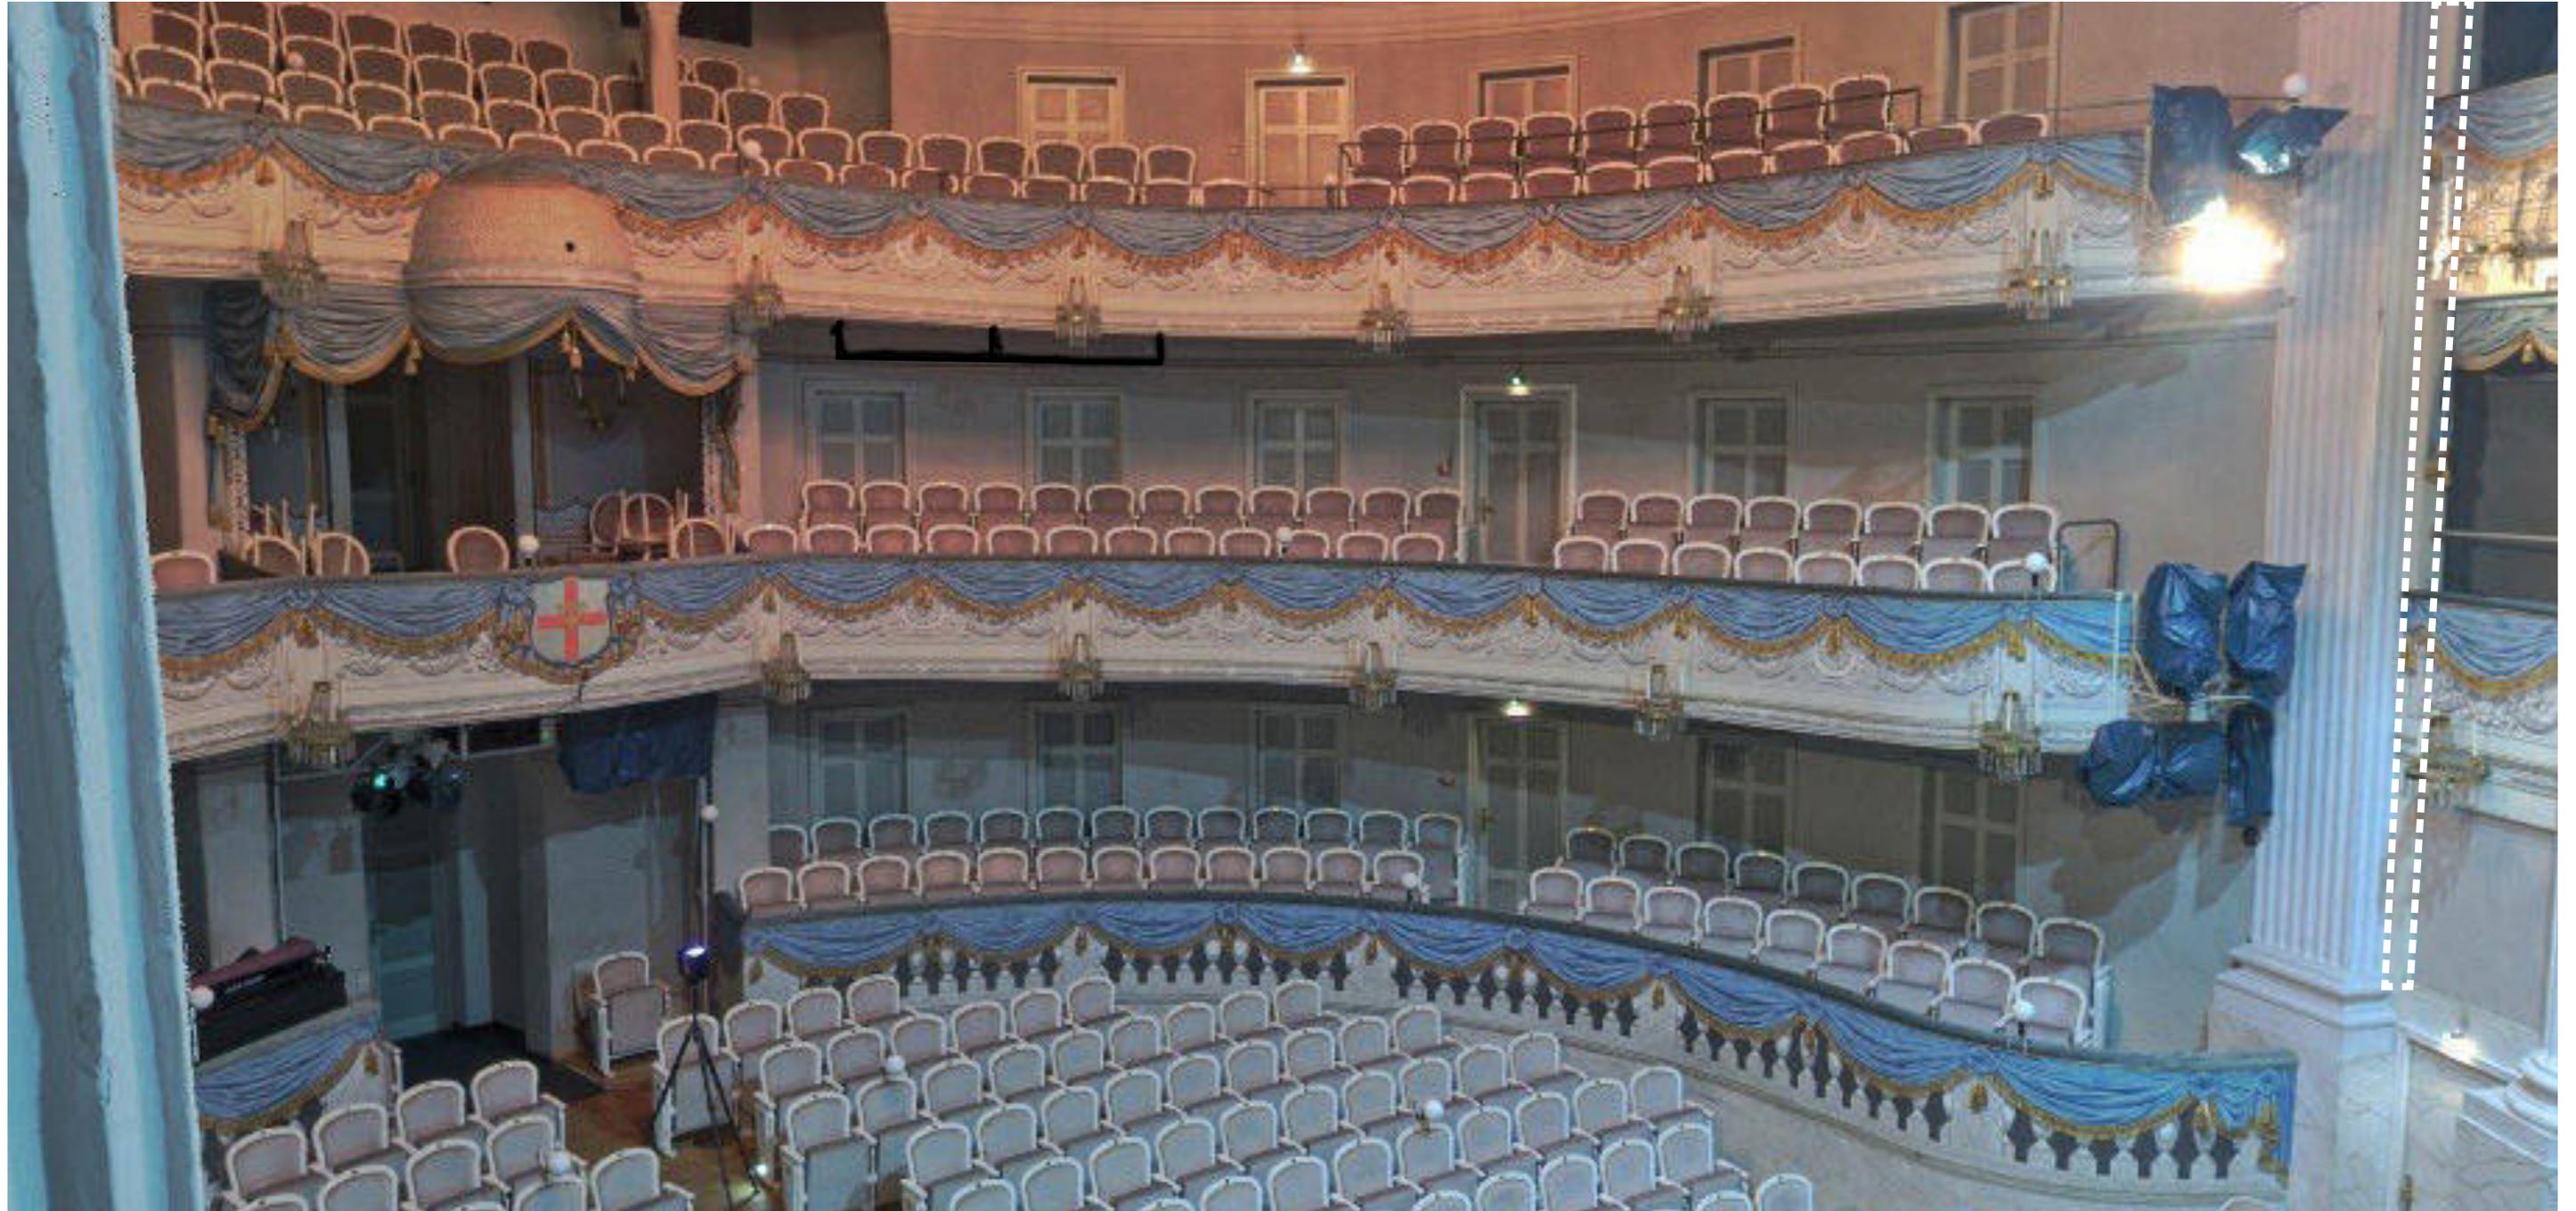
Skizzenhafte Einzeichnung der Scheinwerferstange, links und rechts, Untersicht Vorderkante

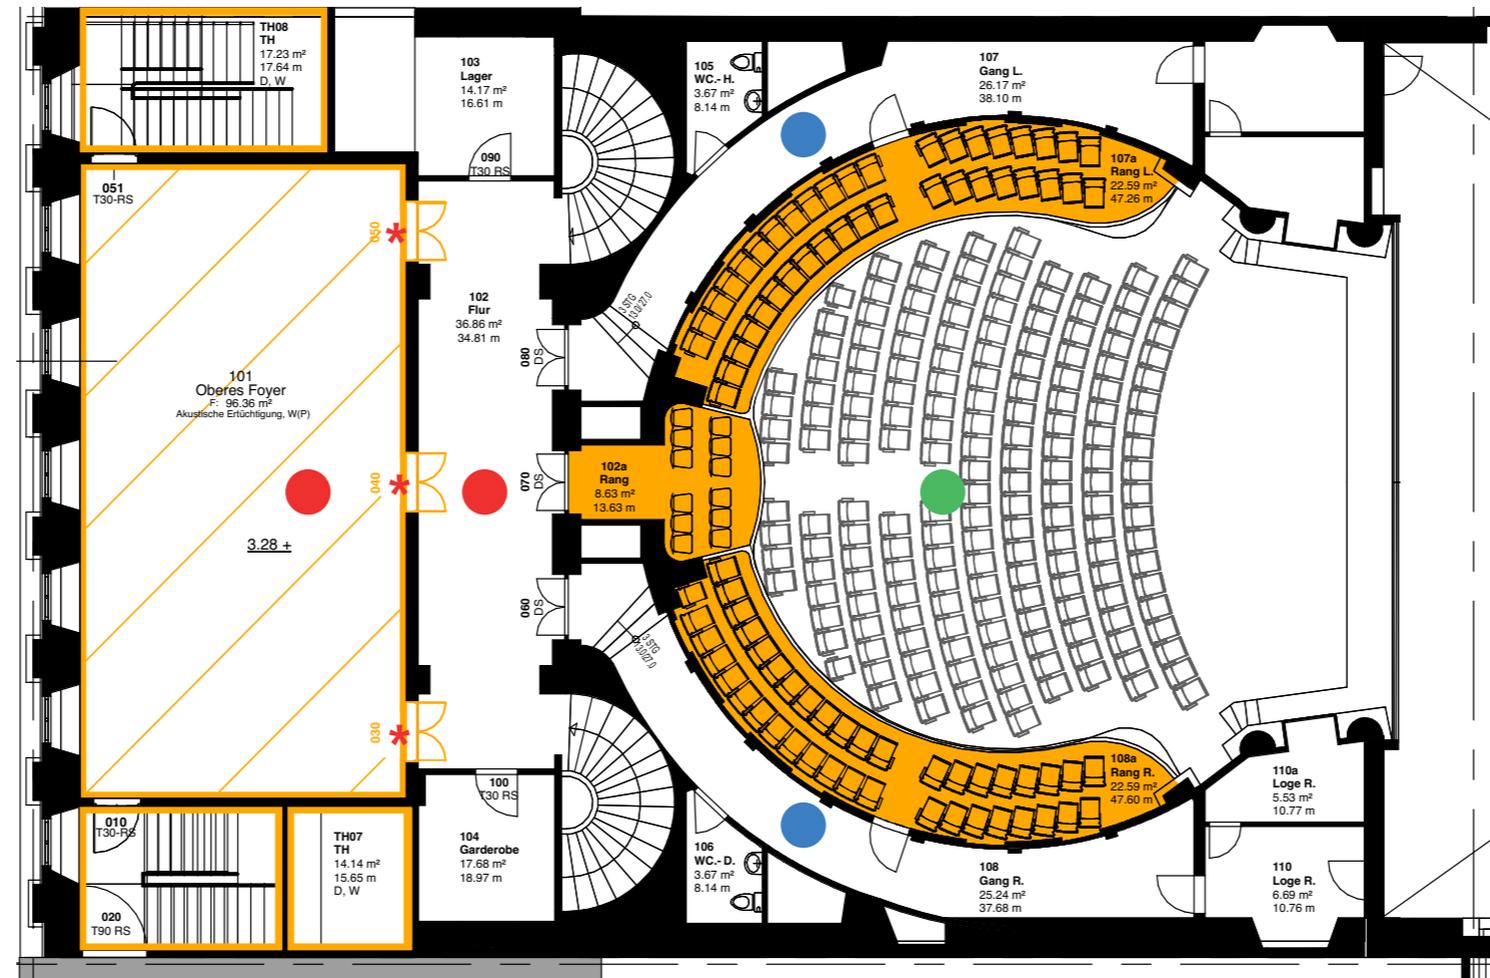
1.Obergeschoss Zuschauerhaus

Maßnahmen:

- Einbau Festelleinrichtungen gem. Brandschutzmängelliste in Türen zu oberem Foyer
- Nachrüstung Brandmelde- und Sprachalamierungsanlage
- Nachrüstung Veranstaltungstechnik
- Putzausbesserung und Anstrich nach Neuverkabelung
- Akustikmaßnahmen in oberem Foyer zur Verbesserung
- Verbesserung der Lichtverhältnisse Gang Links und Rechts

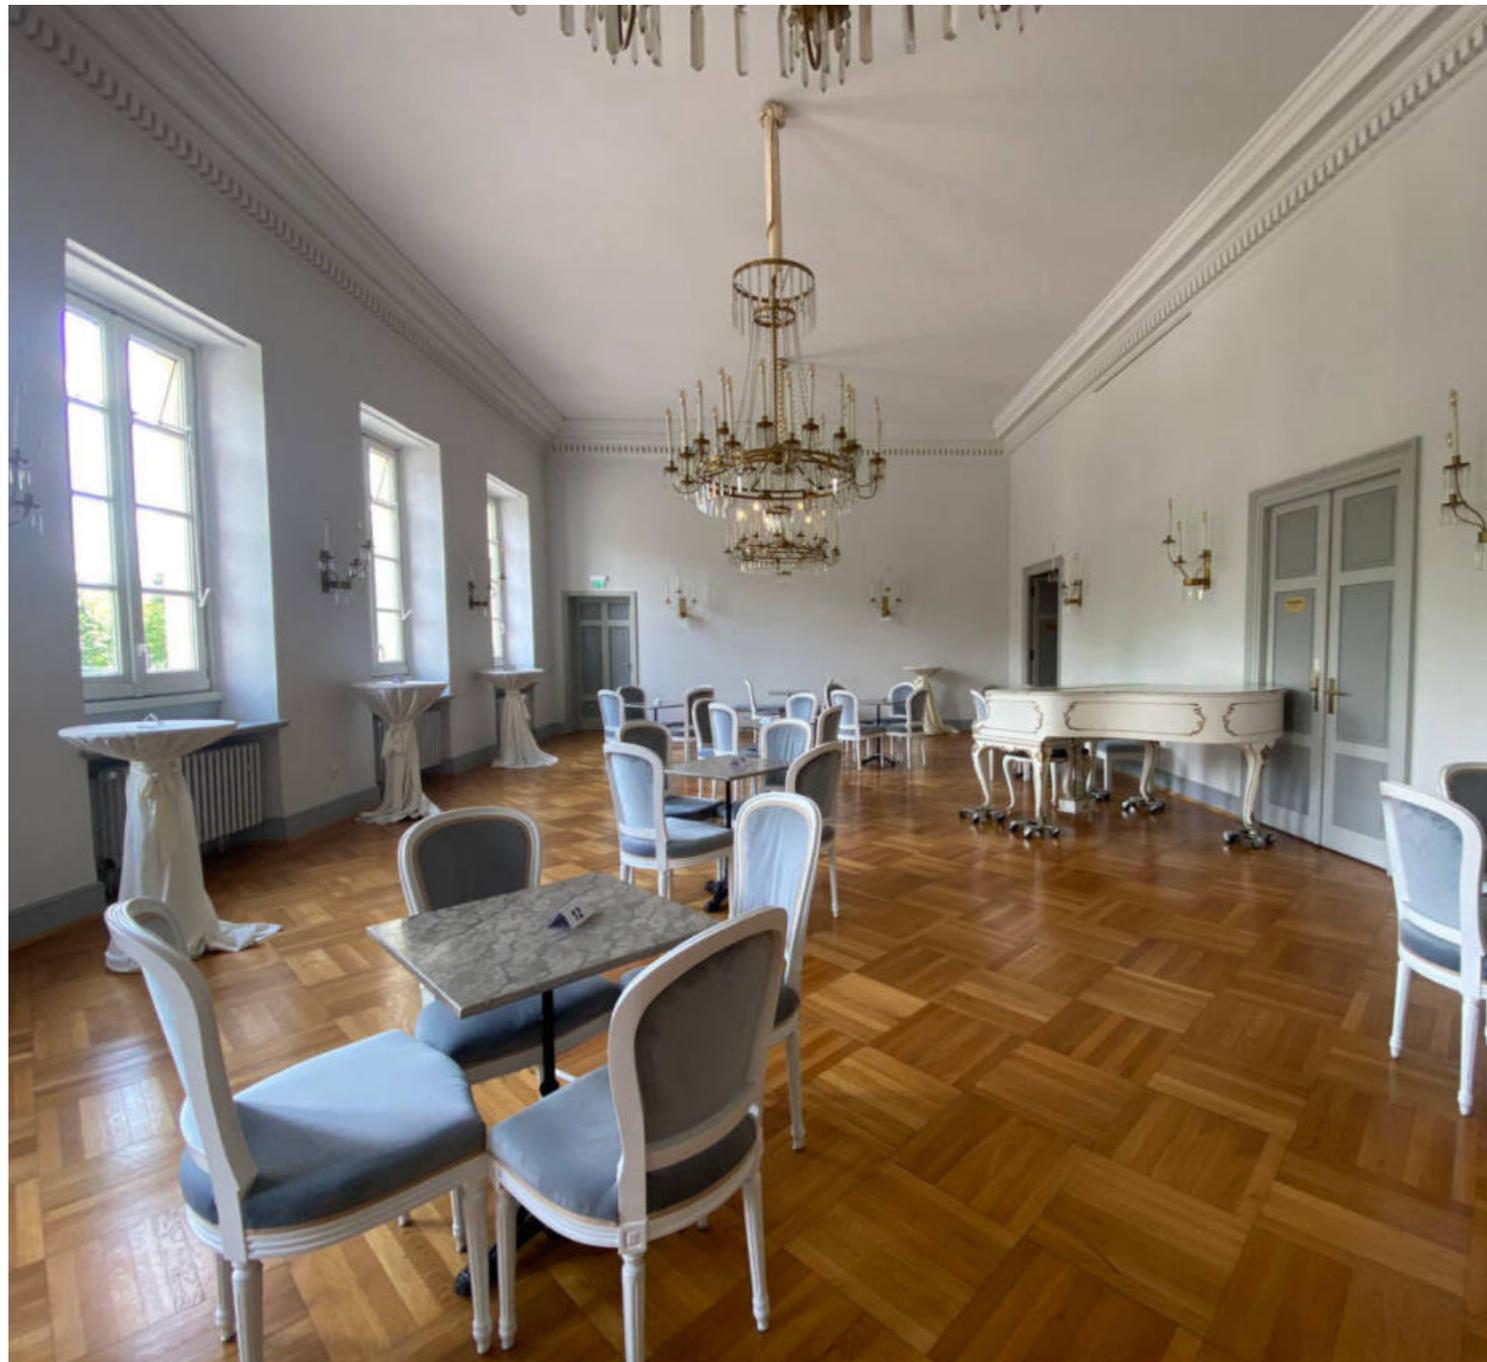
1.OG Foyer 96,63 m²

Basisvariante (Bestand)

Decke, Wände: glatt, verputzt
 Boden: Parkett hohlliegend
 Möblierung: 25 Polsterstühle, Flügel, 7 Tische

deutliche Überschreitung der empfohlenen Nachhallzeiten für eine Nutzung für musikalische Darbietungen oder Veranstaltungen mit kommunikativem Charakter

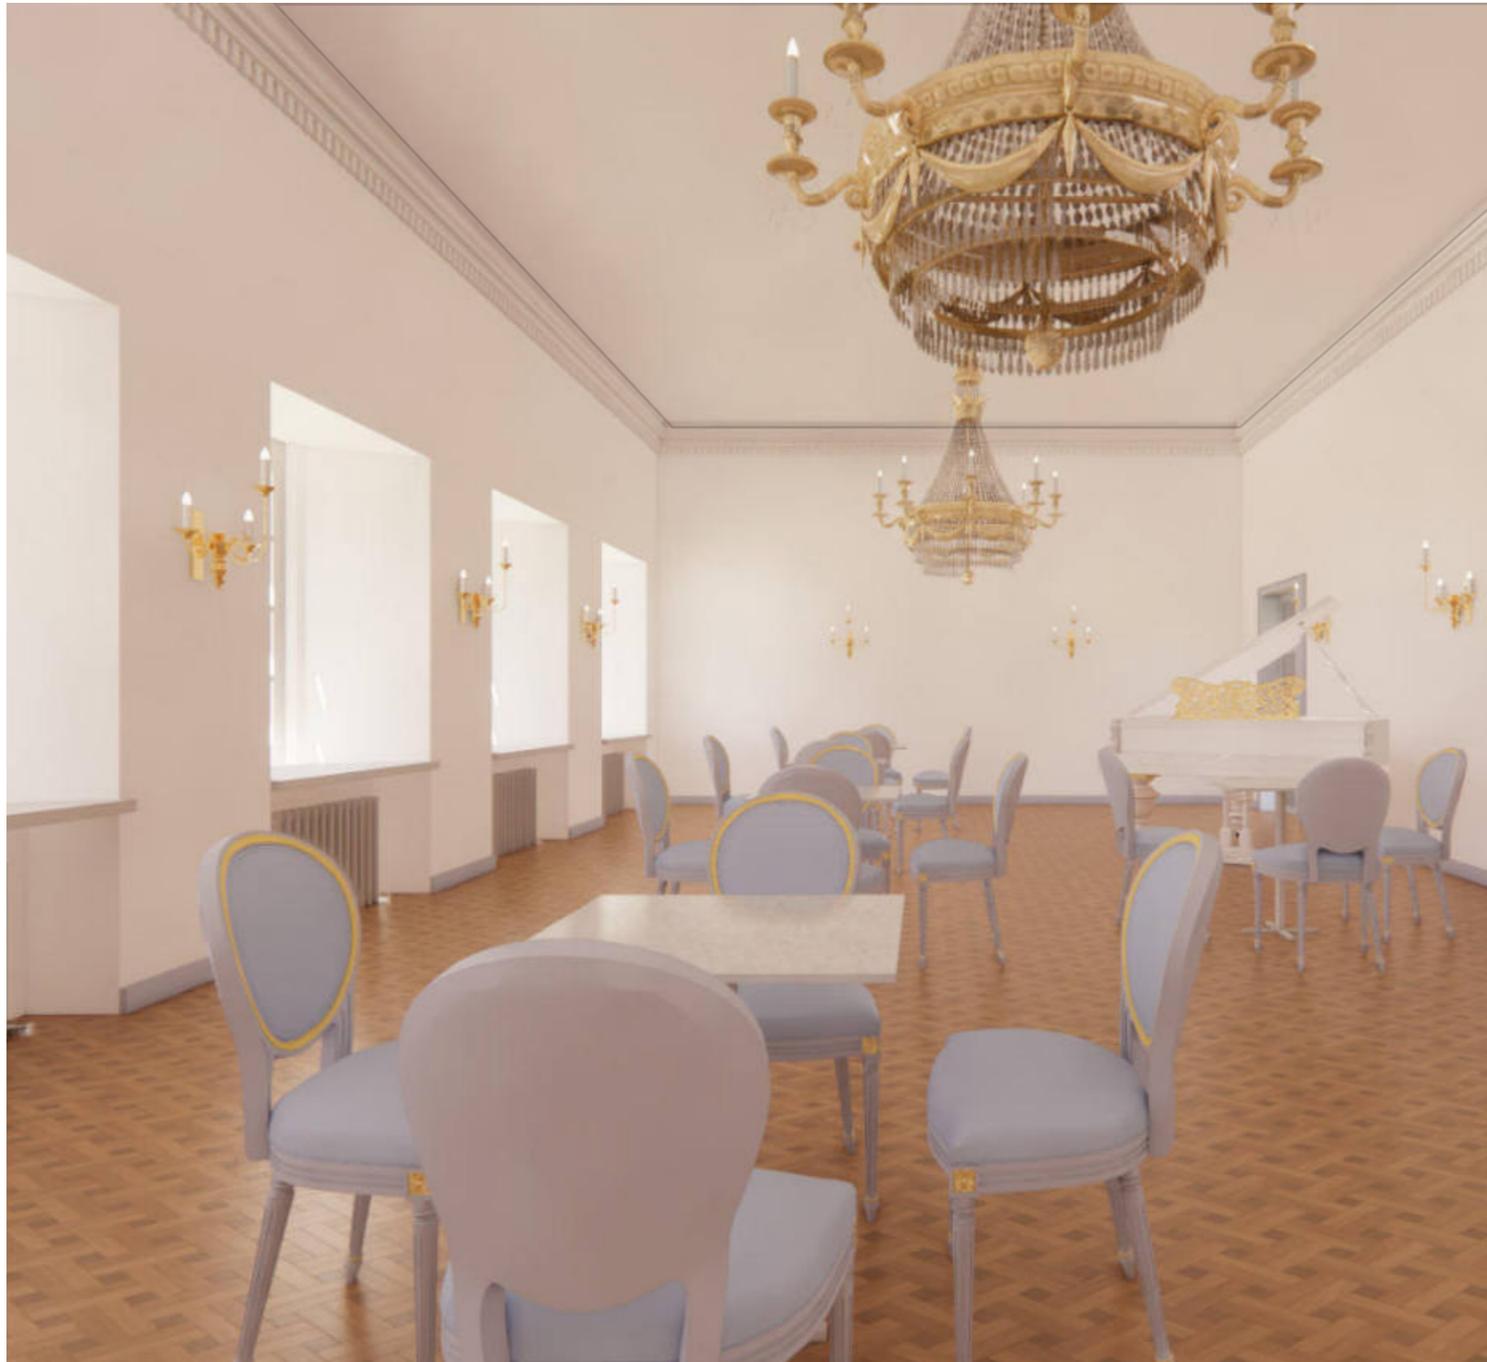
1.OG Foyer 96,63 m²

VAR1 - Decke raumakustisch belegt

- Wände: glatt, verputzt
- Decke: Produkt aquostiq spraylan
Dicke 30 mm
- Boden: Parkett hohlliegend
- Möblierung: 25 Polsterstühle,
Flügel, 7 Tische
- Detail: Kantenausbildung
Alu Winkel

deutliche Verbesserung der Nachhallzeit in den mittleren bis hohen Oktavbändern, große Überschreitung der empfohlenen Nachhallzeiten in den tiefen Frequenzen

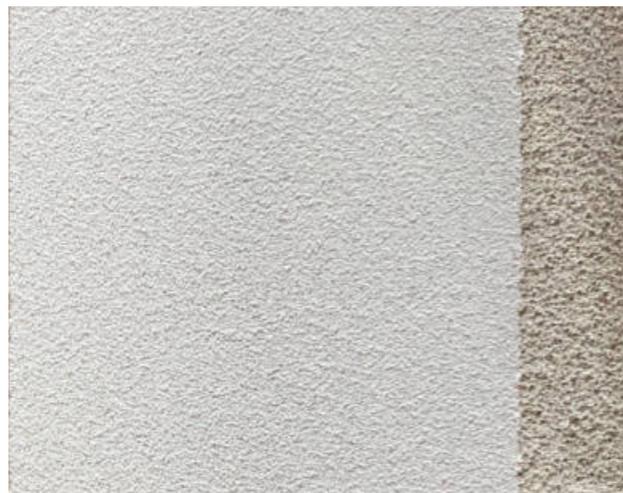
BASWA Phon Base

- Einschichtsystem
- Systemstärke 30 mm
- Bis Schallabsorbtionsklasse A (aw 0,90)
- Nicht brennbar (A2-s1,d0) nach DIN EN 13501-1
- Standardfarbe - NCS S 0500 N
- Anpassung an Bestandsfarbe möglich, Aufpreis bei ca. 10 Euro pro m²
- Demontierbares System auf Bestand (verklebt)

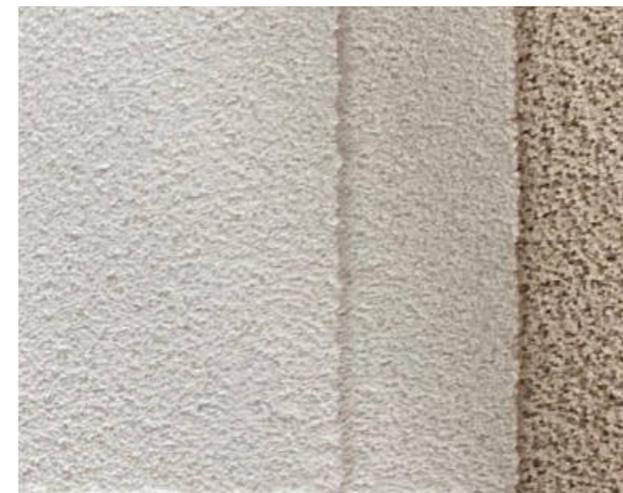
BASWA Phon Classic / Fine

- Zweischichtsystem
- Systemstärke 30 mm
- Bis Schallabsorbtionsklasse A (aw 0,95)
- Nicht brennbar (A2-s1,d0) nach DIN EN 13501-1
- Standardfarbe - NCS S 0500 N
- Anpassung an Bestandsfarbe möglich, Aufpreis bei ca. 10 Euro pro m²
- Demontierbares System auf Bestand (verklebt)

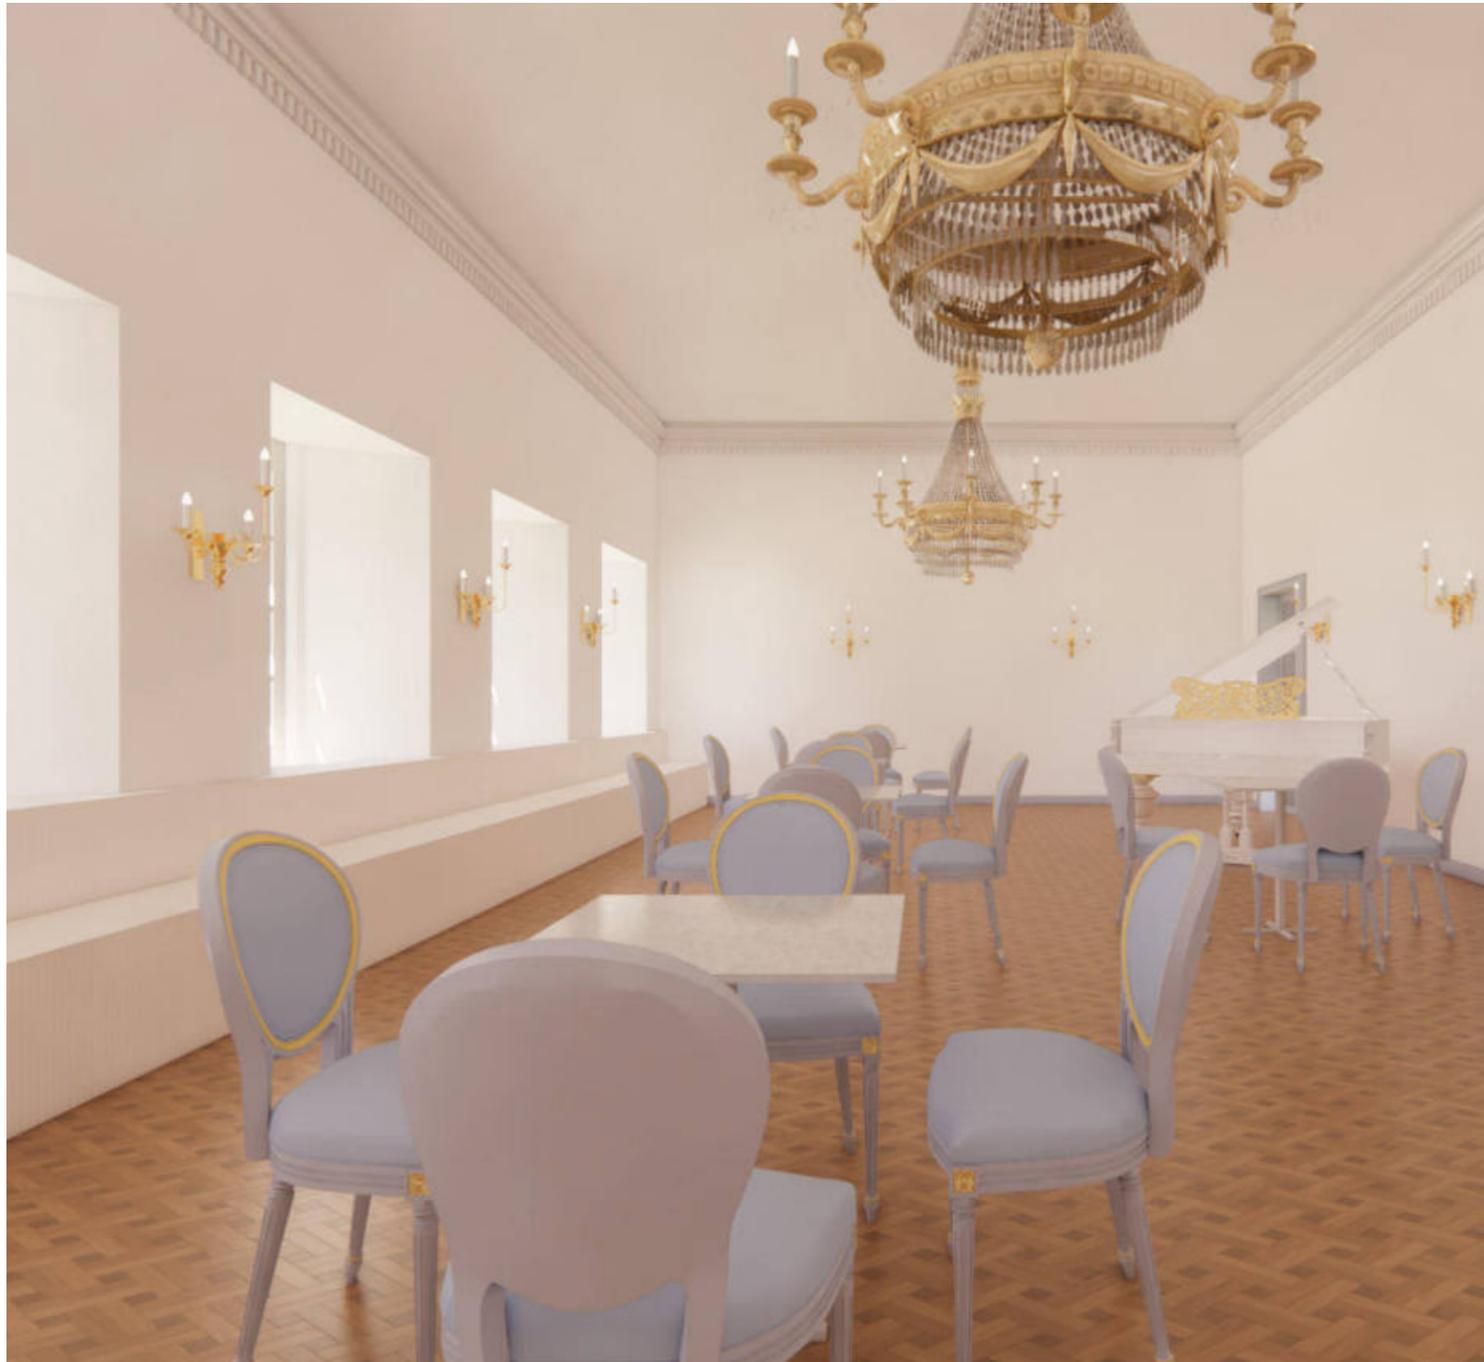
1.OG Foyer 96,63 m²

VAR 2 - Decke raumakustisch belegt,
Sitzbank mit integriertem Kantenabsorber

- Wände: glatt, verputzt
- Decke: Produkt aquostiq
spraylan Dicke 30 mm
- Sitzbank: gepolsterte Sitzbank mit
integriertem
Kantenabsorber, ca. 17 m²

Gute Annäherung an eine gemischte
Nutzung des Raumes für Sprache und
Musik

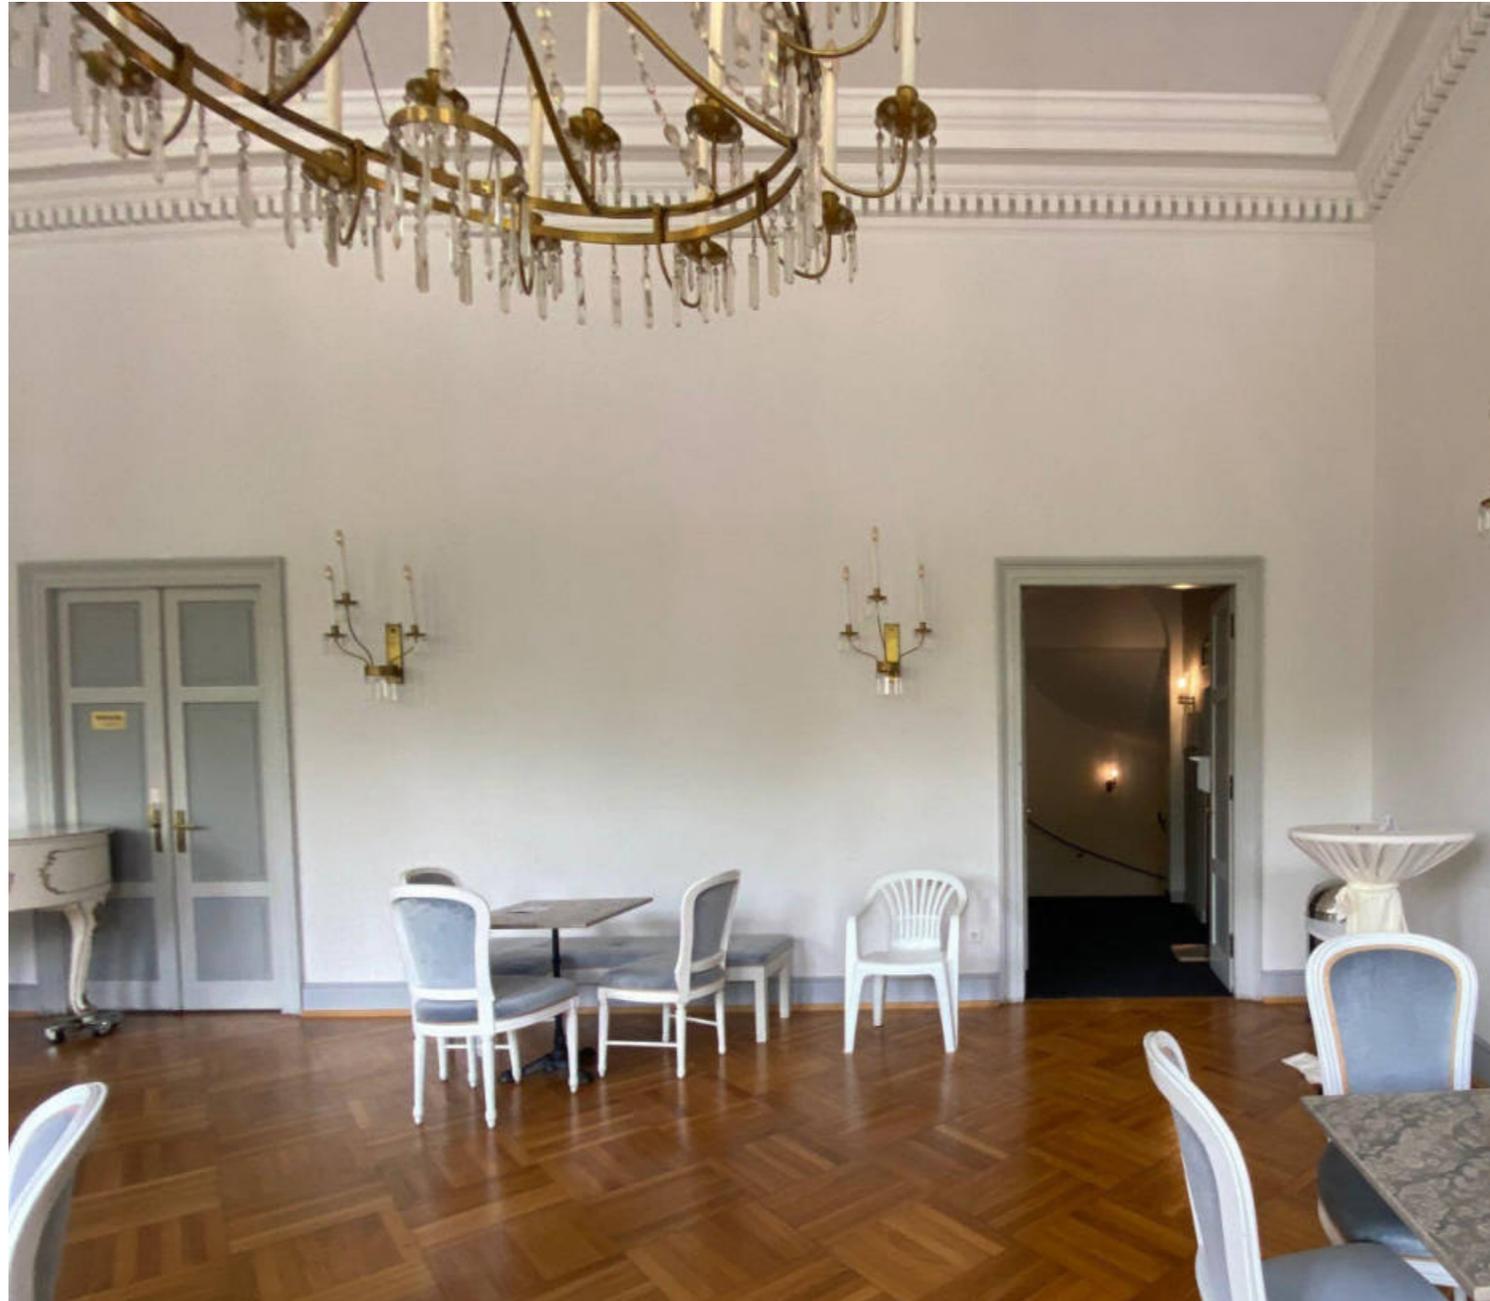
Türen 1.Obergeschoss Foyer Bestand

- Nachrüstung der Türen aufgrund Brandschutz
- Auf der Suche nach optimaler Lösung, kein Beispiel ist die Nachrüstung der Türen zum Zuschauerraum
- Türschliessen müssen wahrscheinlich gegen Bandseite ins Foyer hin angebracht werden
- Kann das evtl. verhindert werden? Wenn ja, wie?
