Theater Koblenz

Bereiche der Kernsanierung

Sanierungsmaßnahmen

Stadttheater Koblenz - DA // Abstimmung Dach-/Fassadenaufbauten - Brandschutzanforderungen Dämmung 15.07.22

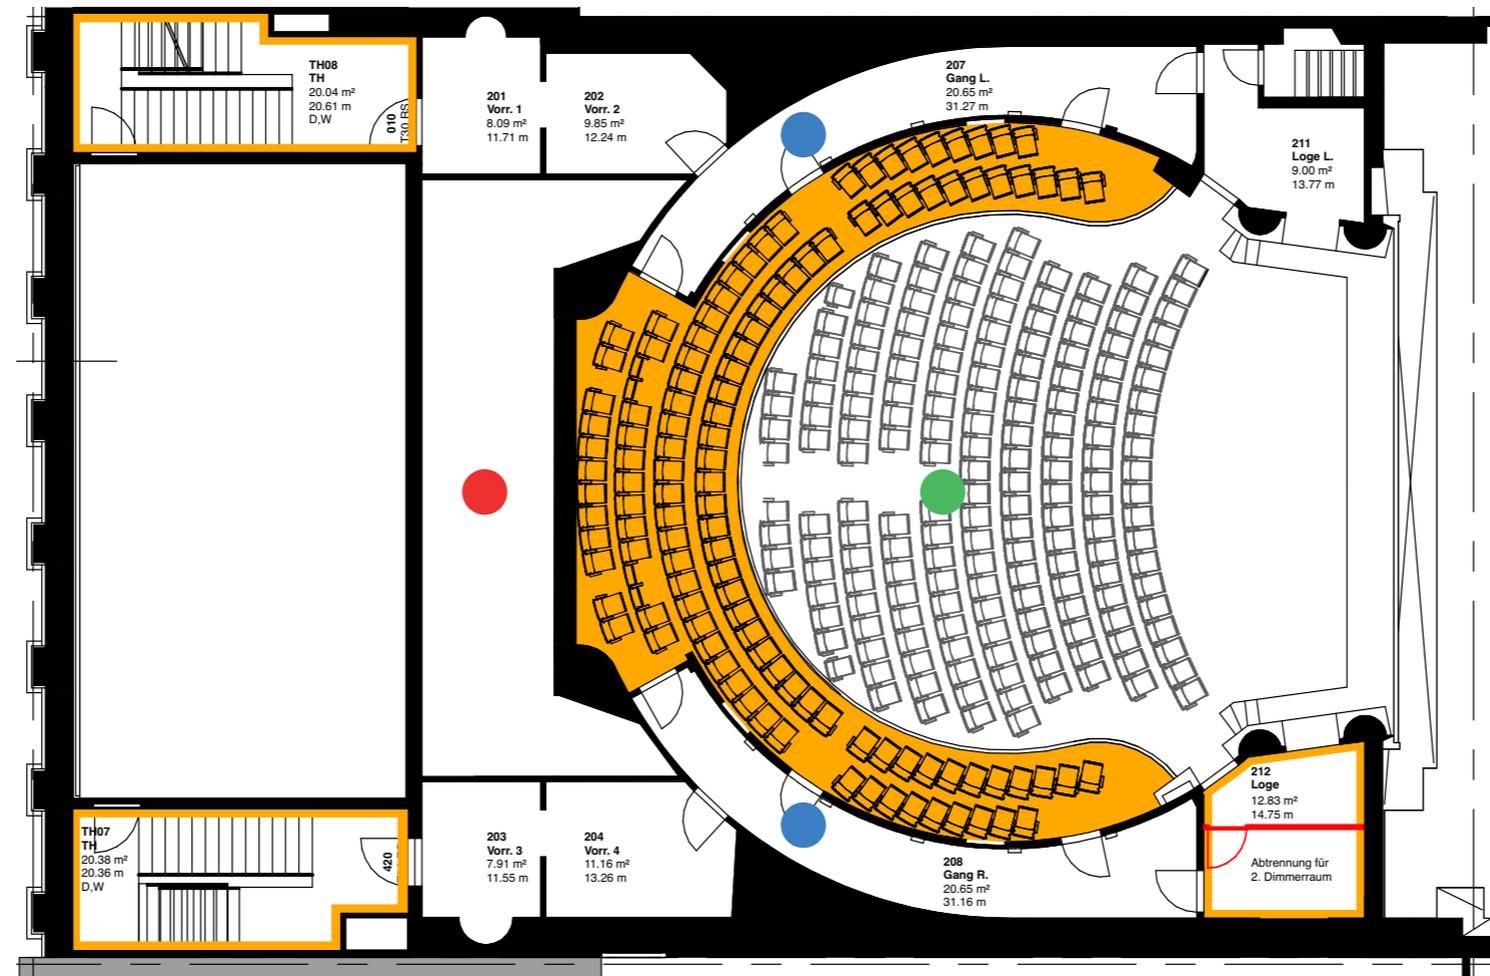
2.Obergeschoss Zuschauerhaus

Maßnahmen:

- Putzausbesserung und Anstrich nach Neuverkabelung
- Änderung Raumkonfiguration Loge zur Erstellung des 2. Dimmerraums
- Nachrüstung Brandmelde- und Sprachalarmierungsanlage
- Nachrüstung Veranstaltungstechnik
- Verbesserung Beleuchtung Gänge

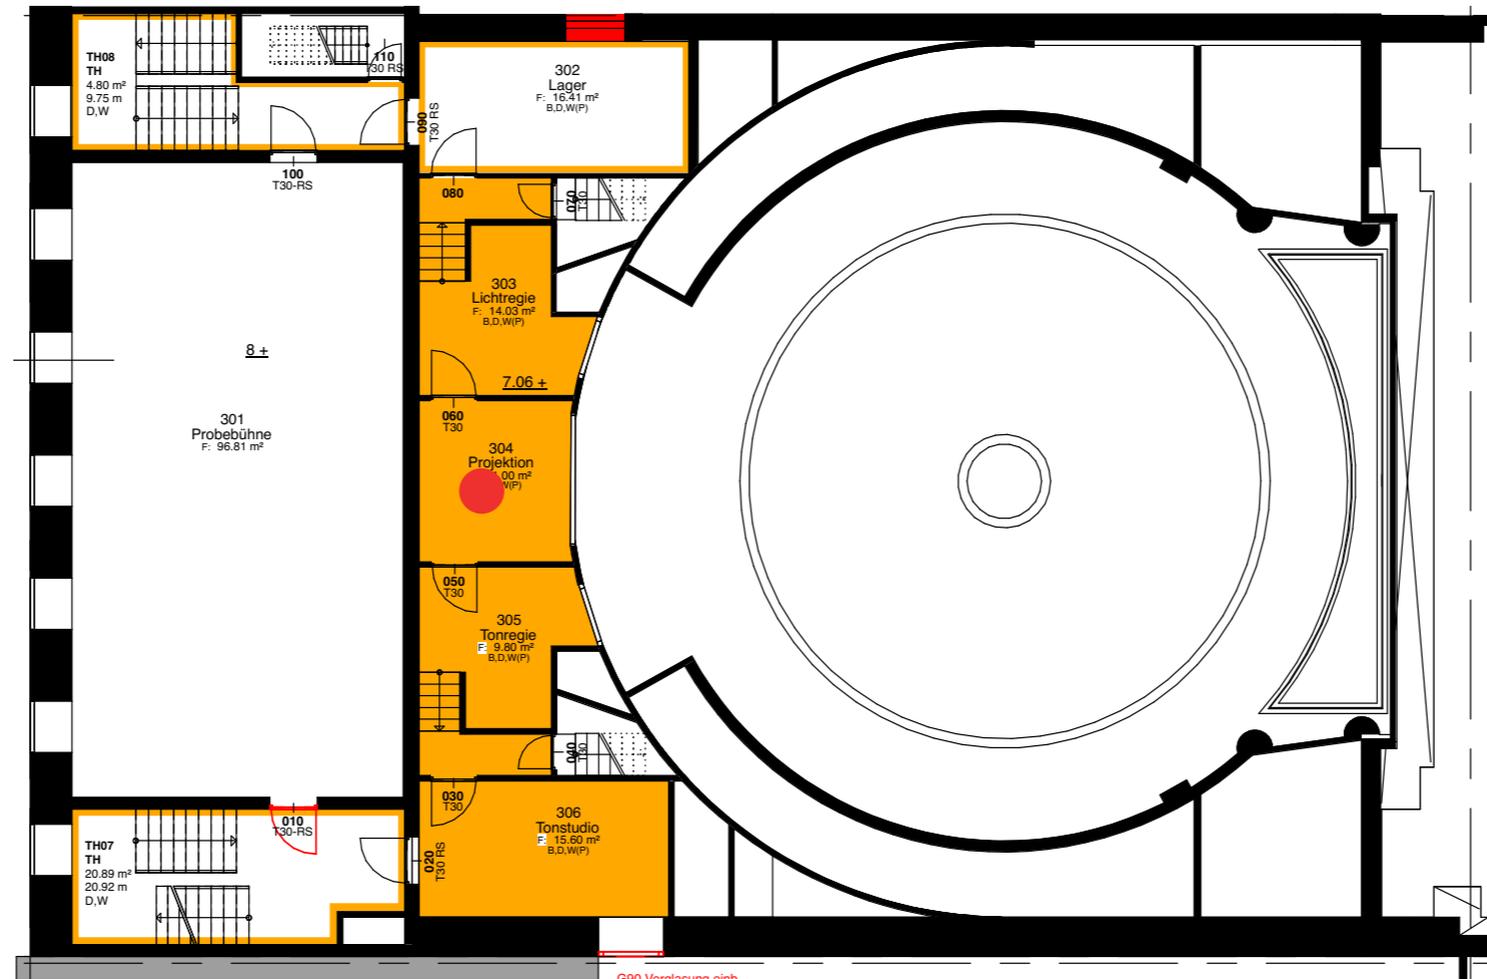
3.Obergeschoss Zuschauer- und Bühnenhaus

Maßnahmen:

- Bodenerneuerung und Akustikmaßnahmen Regieräume (derzeit Teppich)
- Putzausbesserung und Anstrich nach Neuverkabelung
- Einbau T30-RS Tür in Probebühne gem. Brandschutzmängelliste
- Fenster in Brandschutzwand (Lager) zu schließen gem. Brandschutzmängelliste
- Fenster in Brandschutzwand (Tonstudio) gegen G90-Verglasung tauschen gem. Brandschutzmängelliste zu schließen

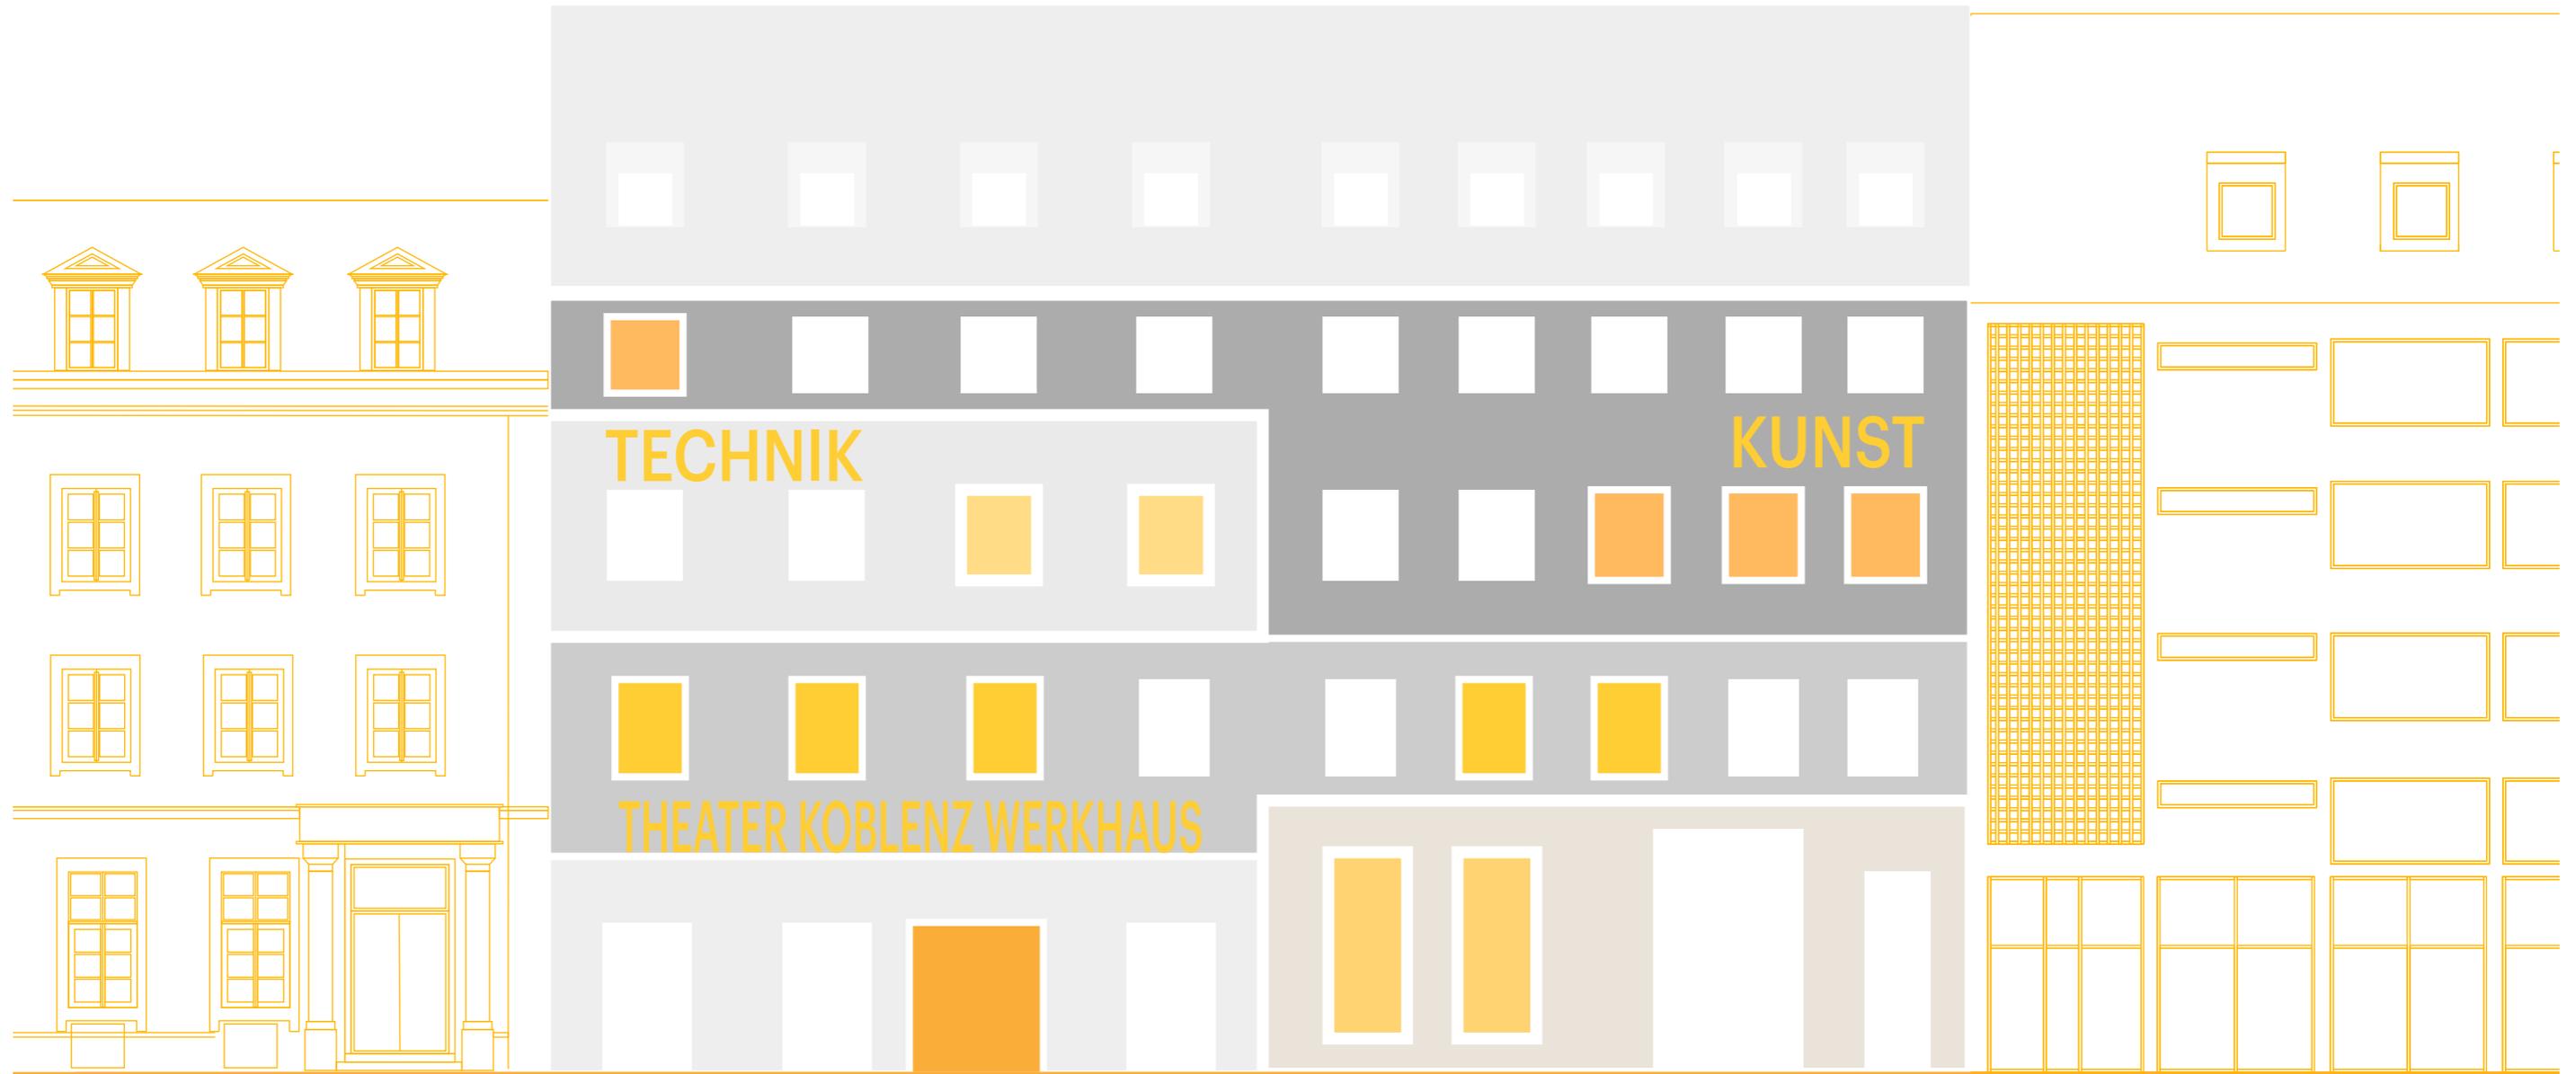
Durch Beleuchtung oder farbige Akzente werden Signale nach außen gegeben...

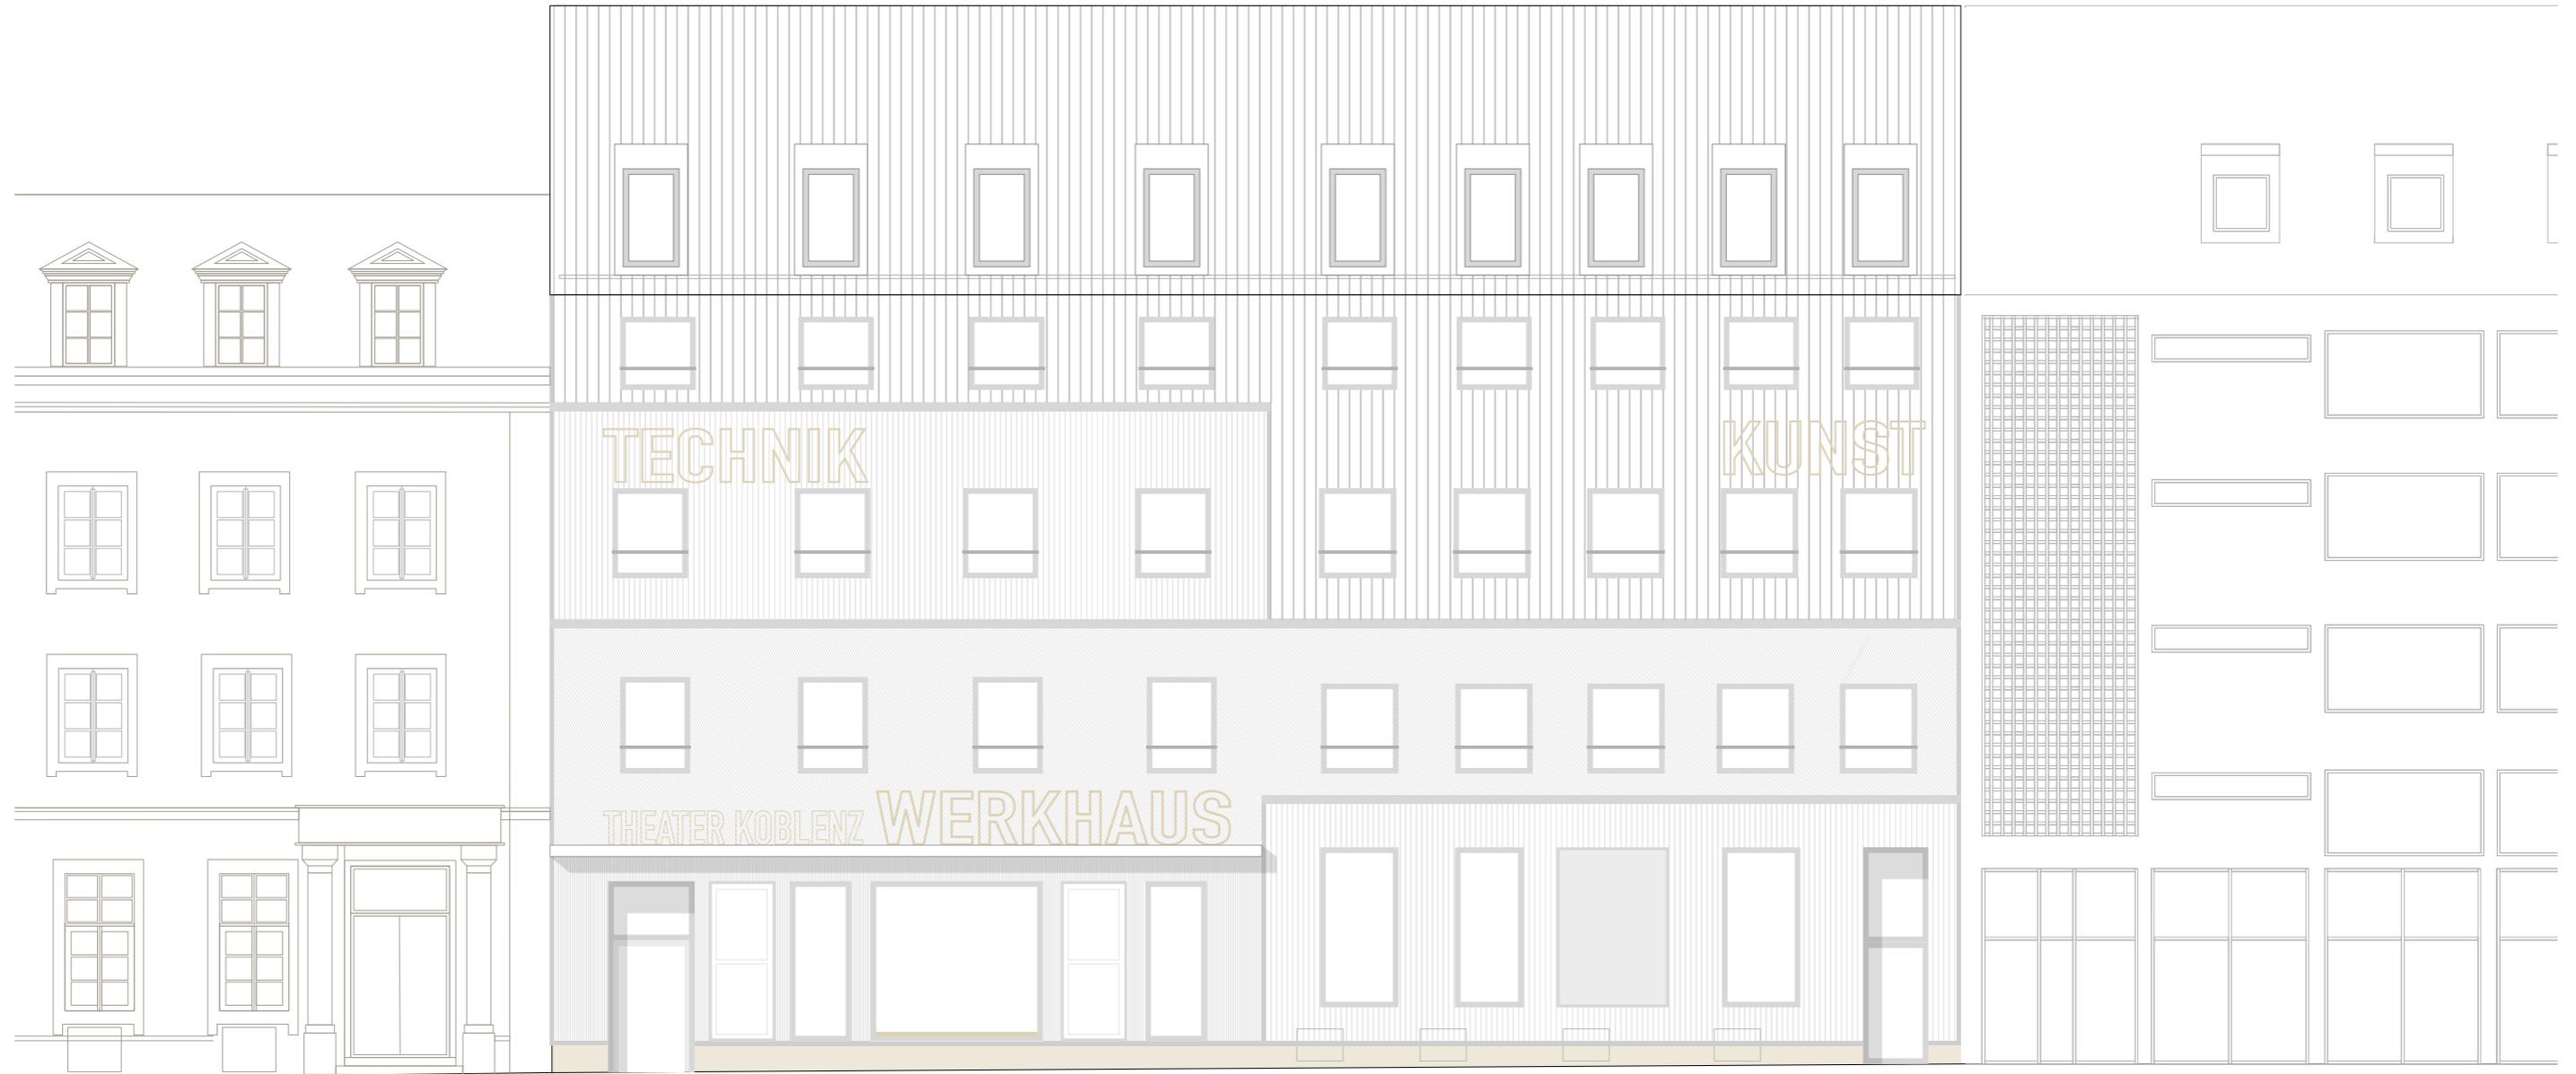
Eine Fassade für das "Werkhaus" des Theater Koblenz...

... die nicht nur repräsentiert, sondern Theater als Ort der Arbeit erlebbar werden lässt.

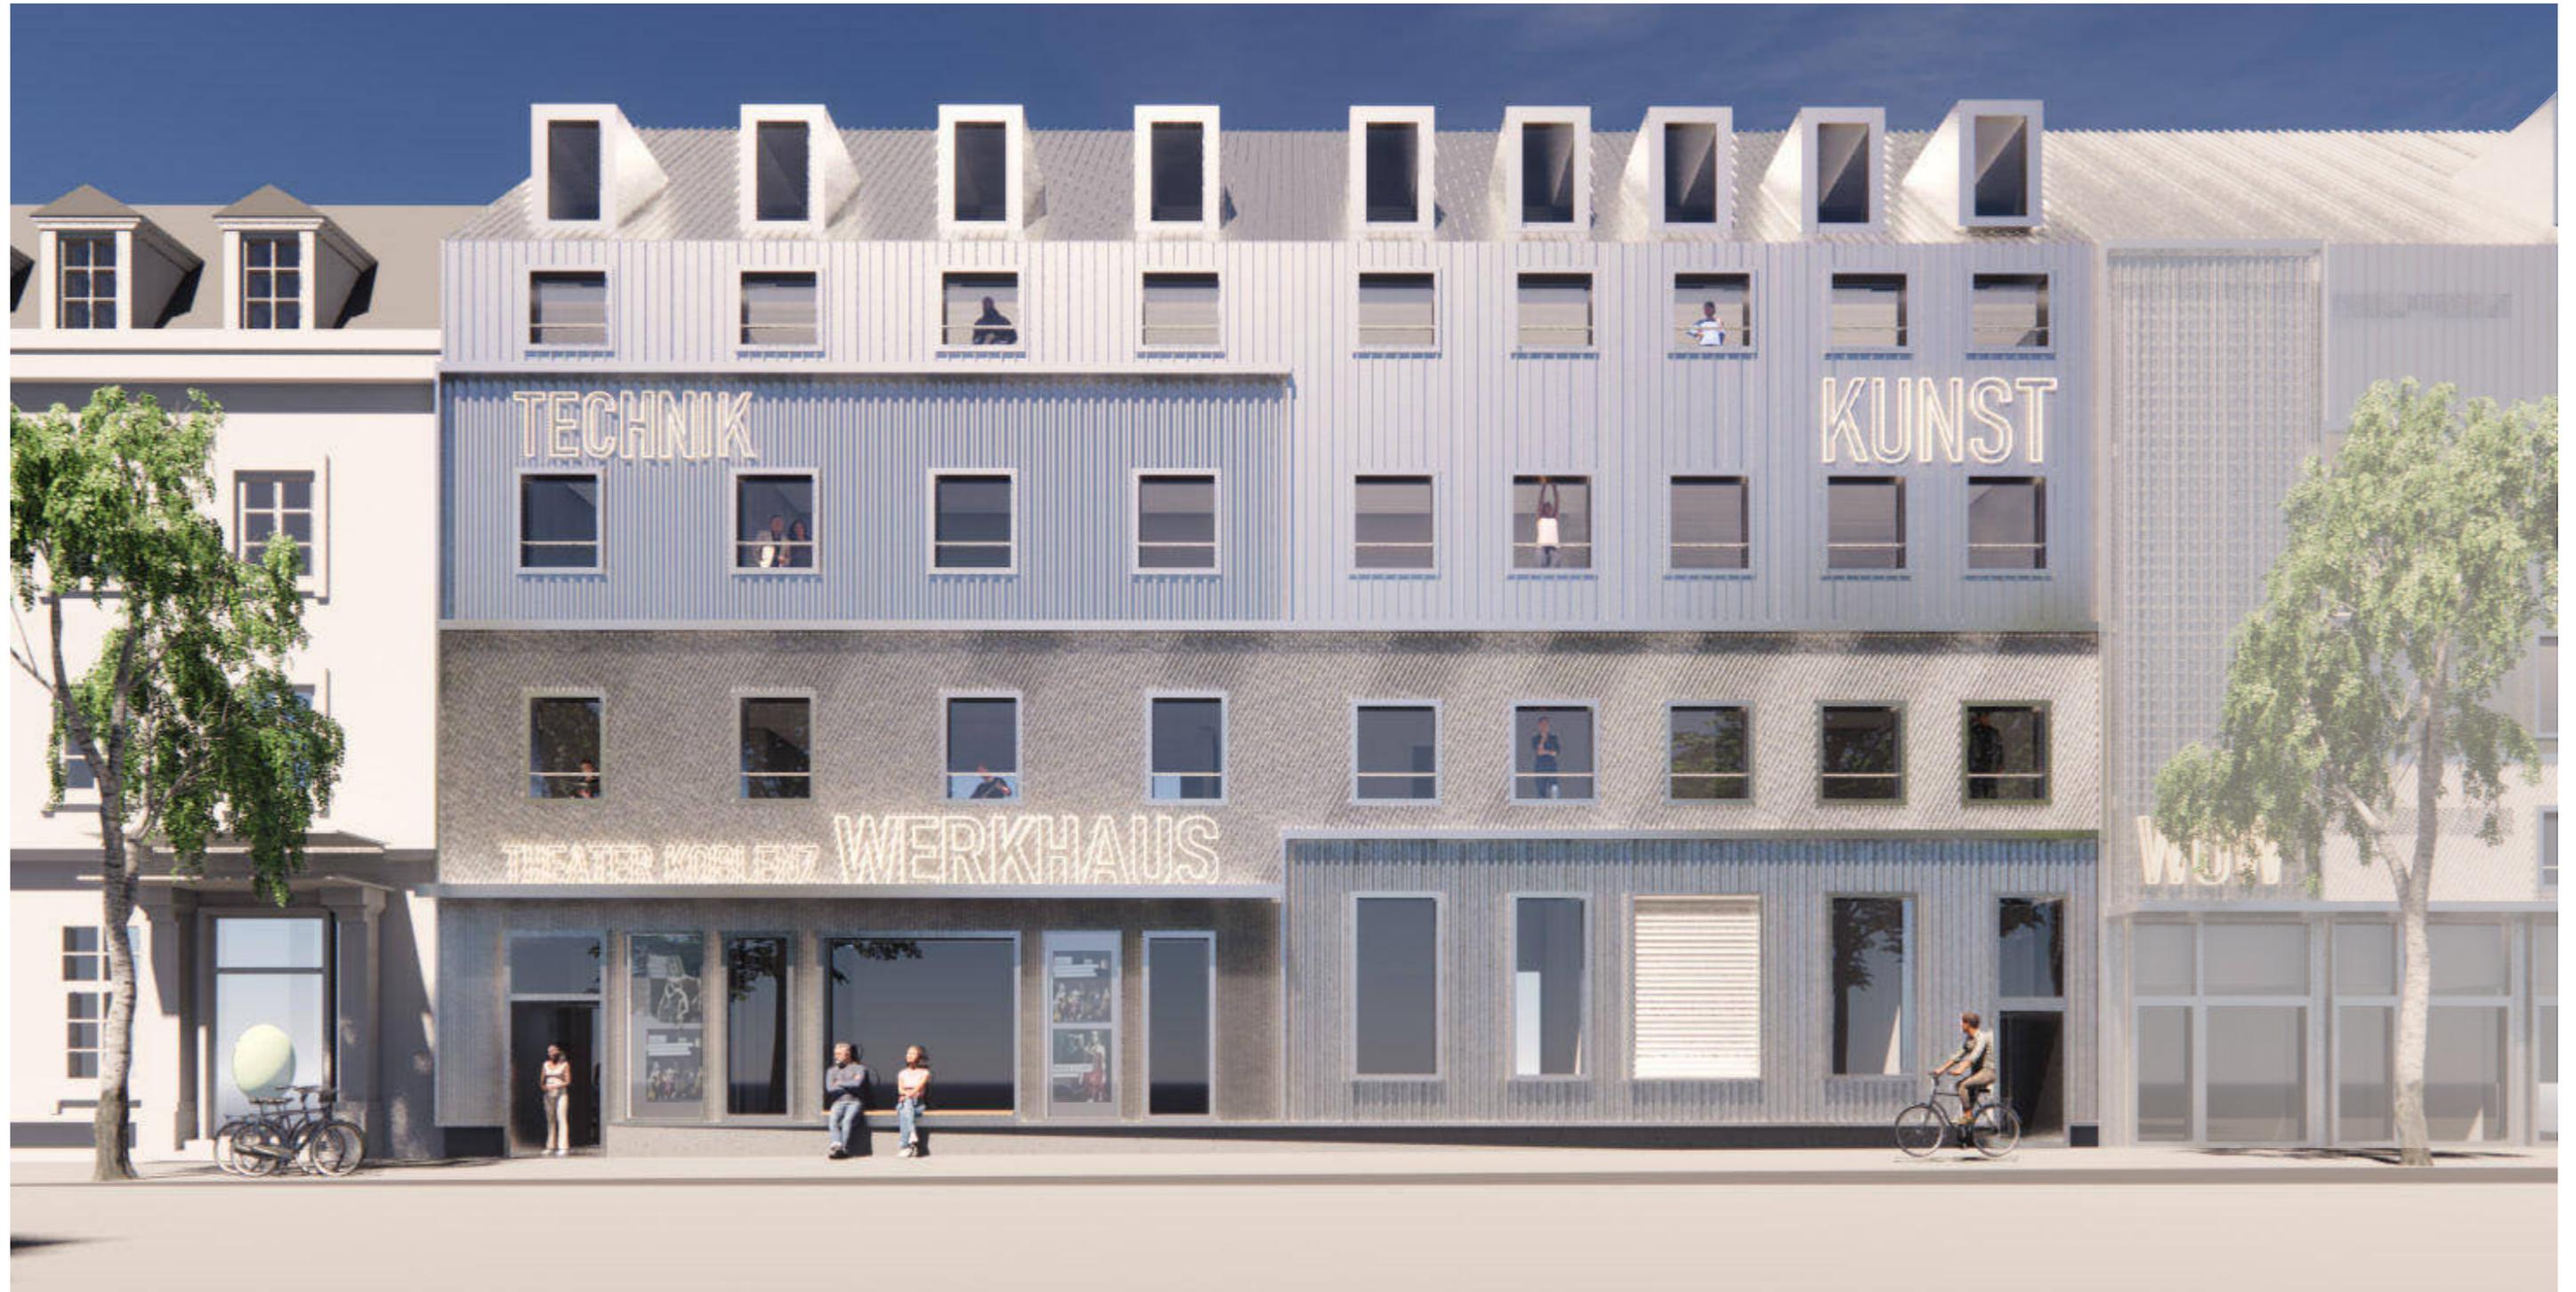
Die Fassade fügt sich in die vorhandene Straßenflucht ein...

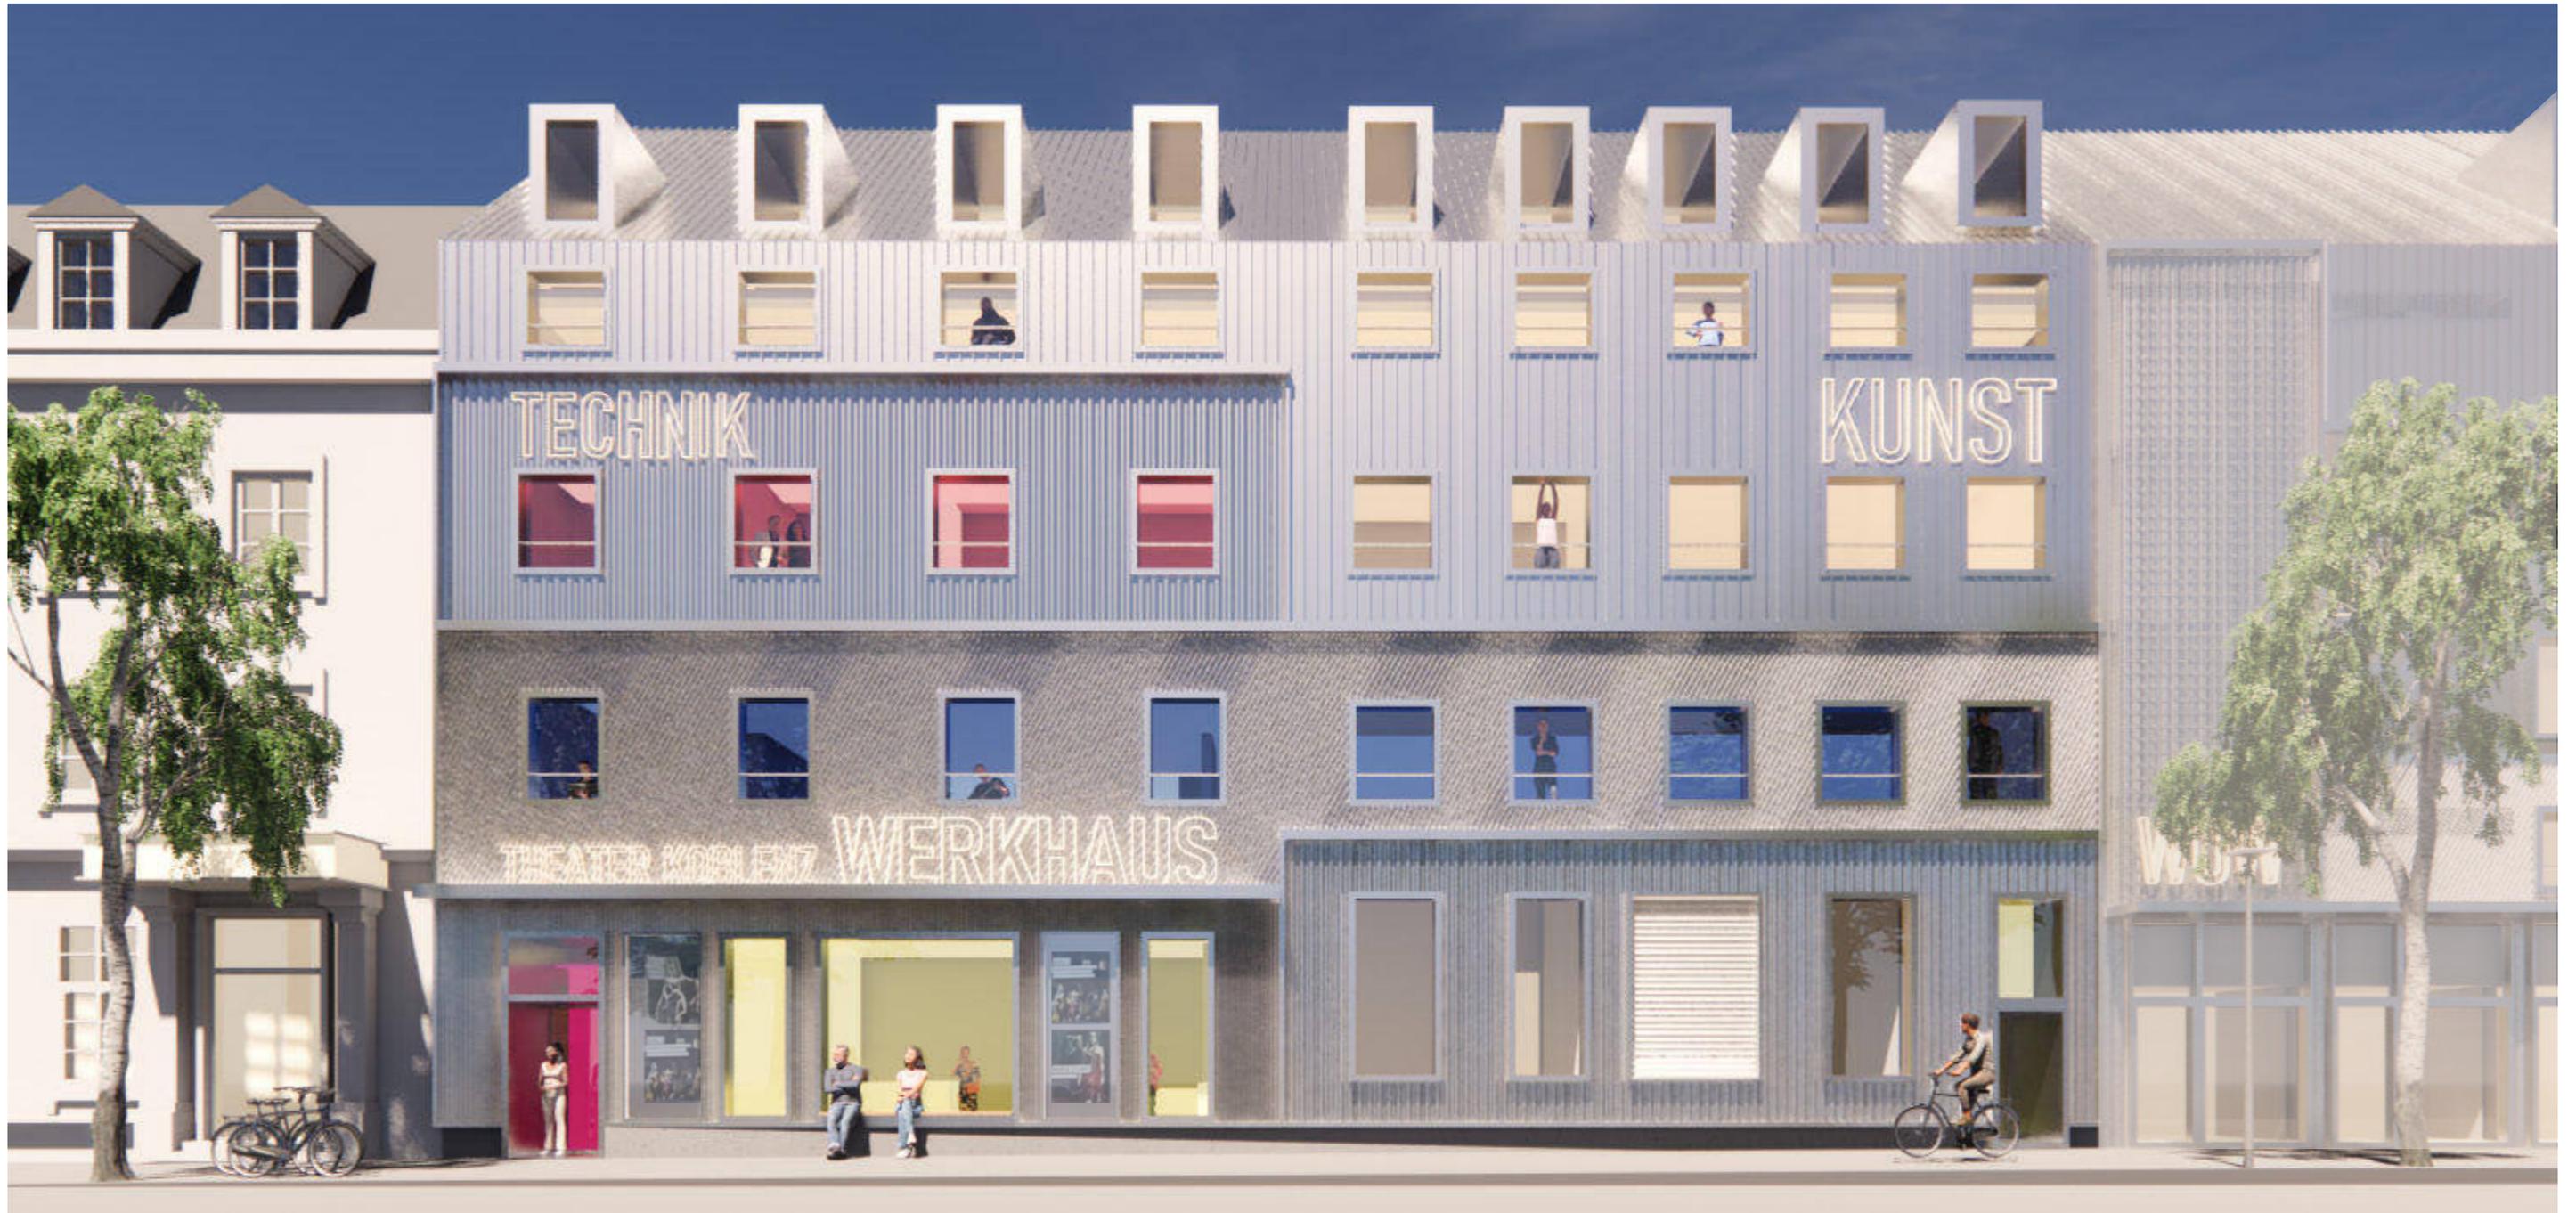
Durch Belichtungs- und Farbkonzepte zusätzlich unterstützt werden.

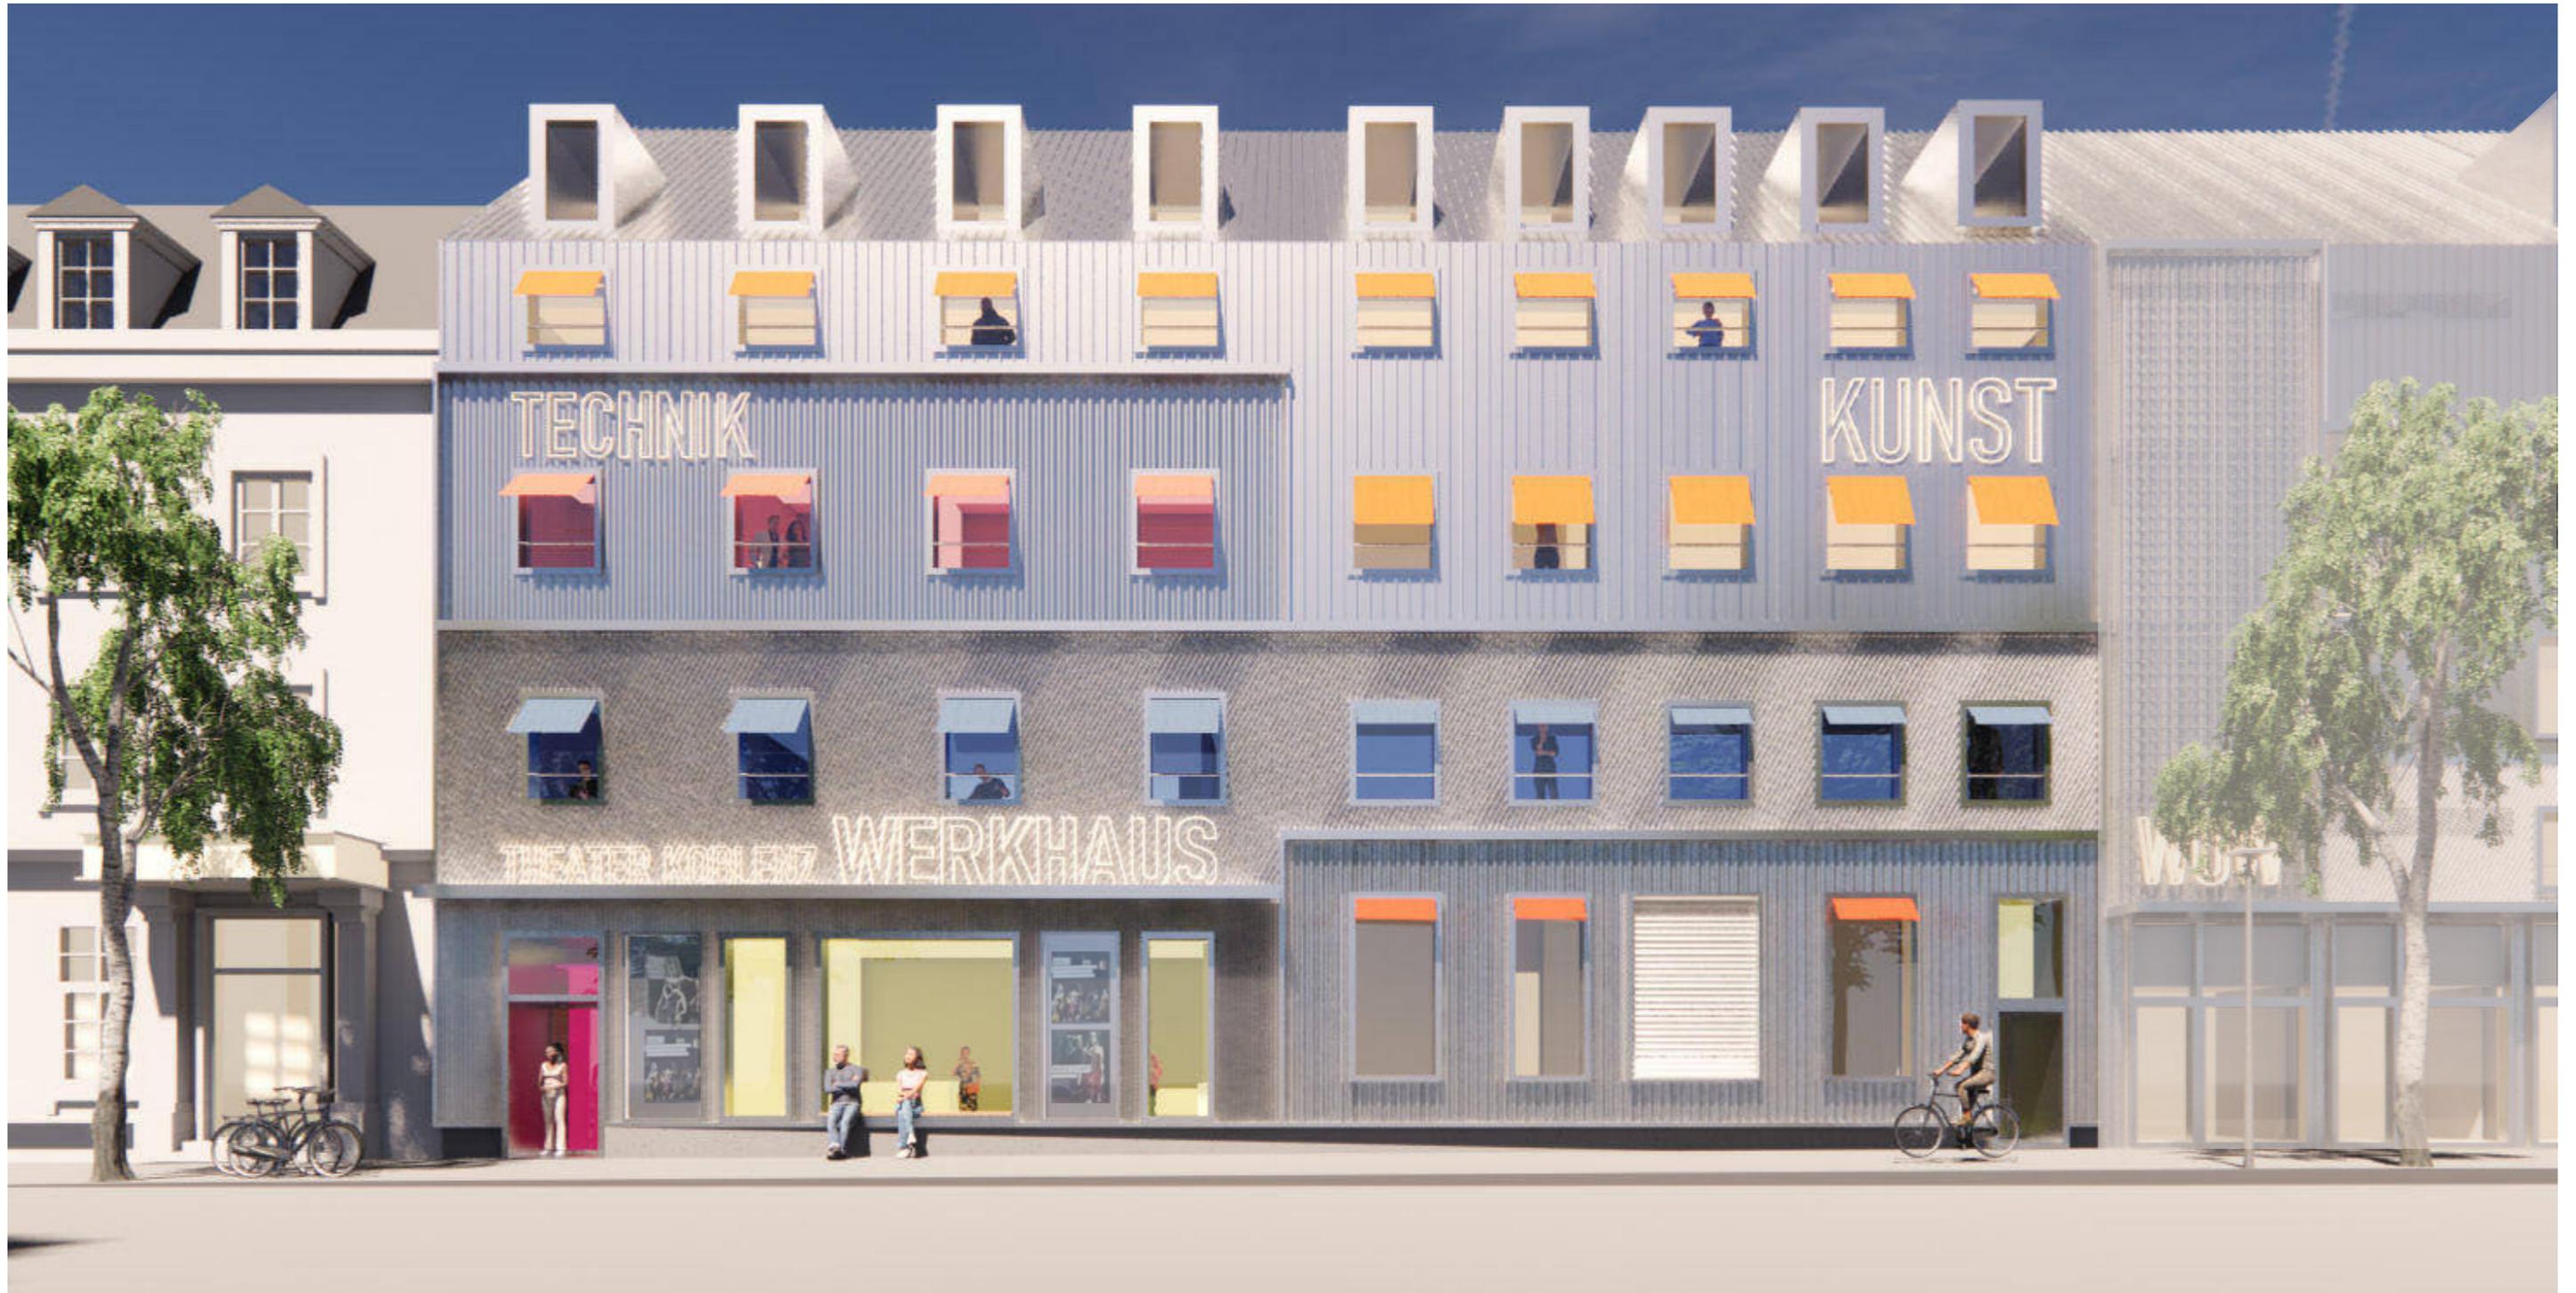
Entweder durch eine Beleuchtung des Innenbereiches...

... oder durch farbigen Sonnenschutz.

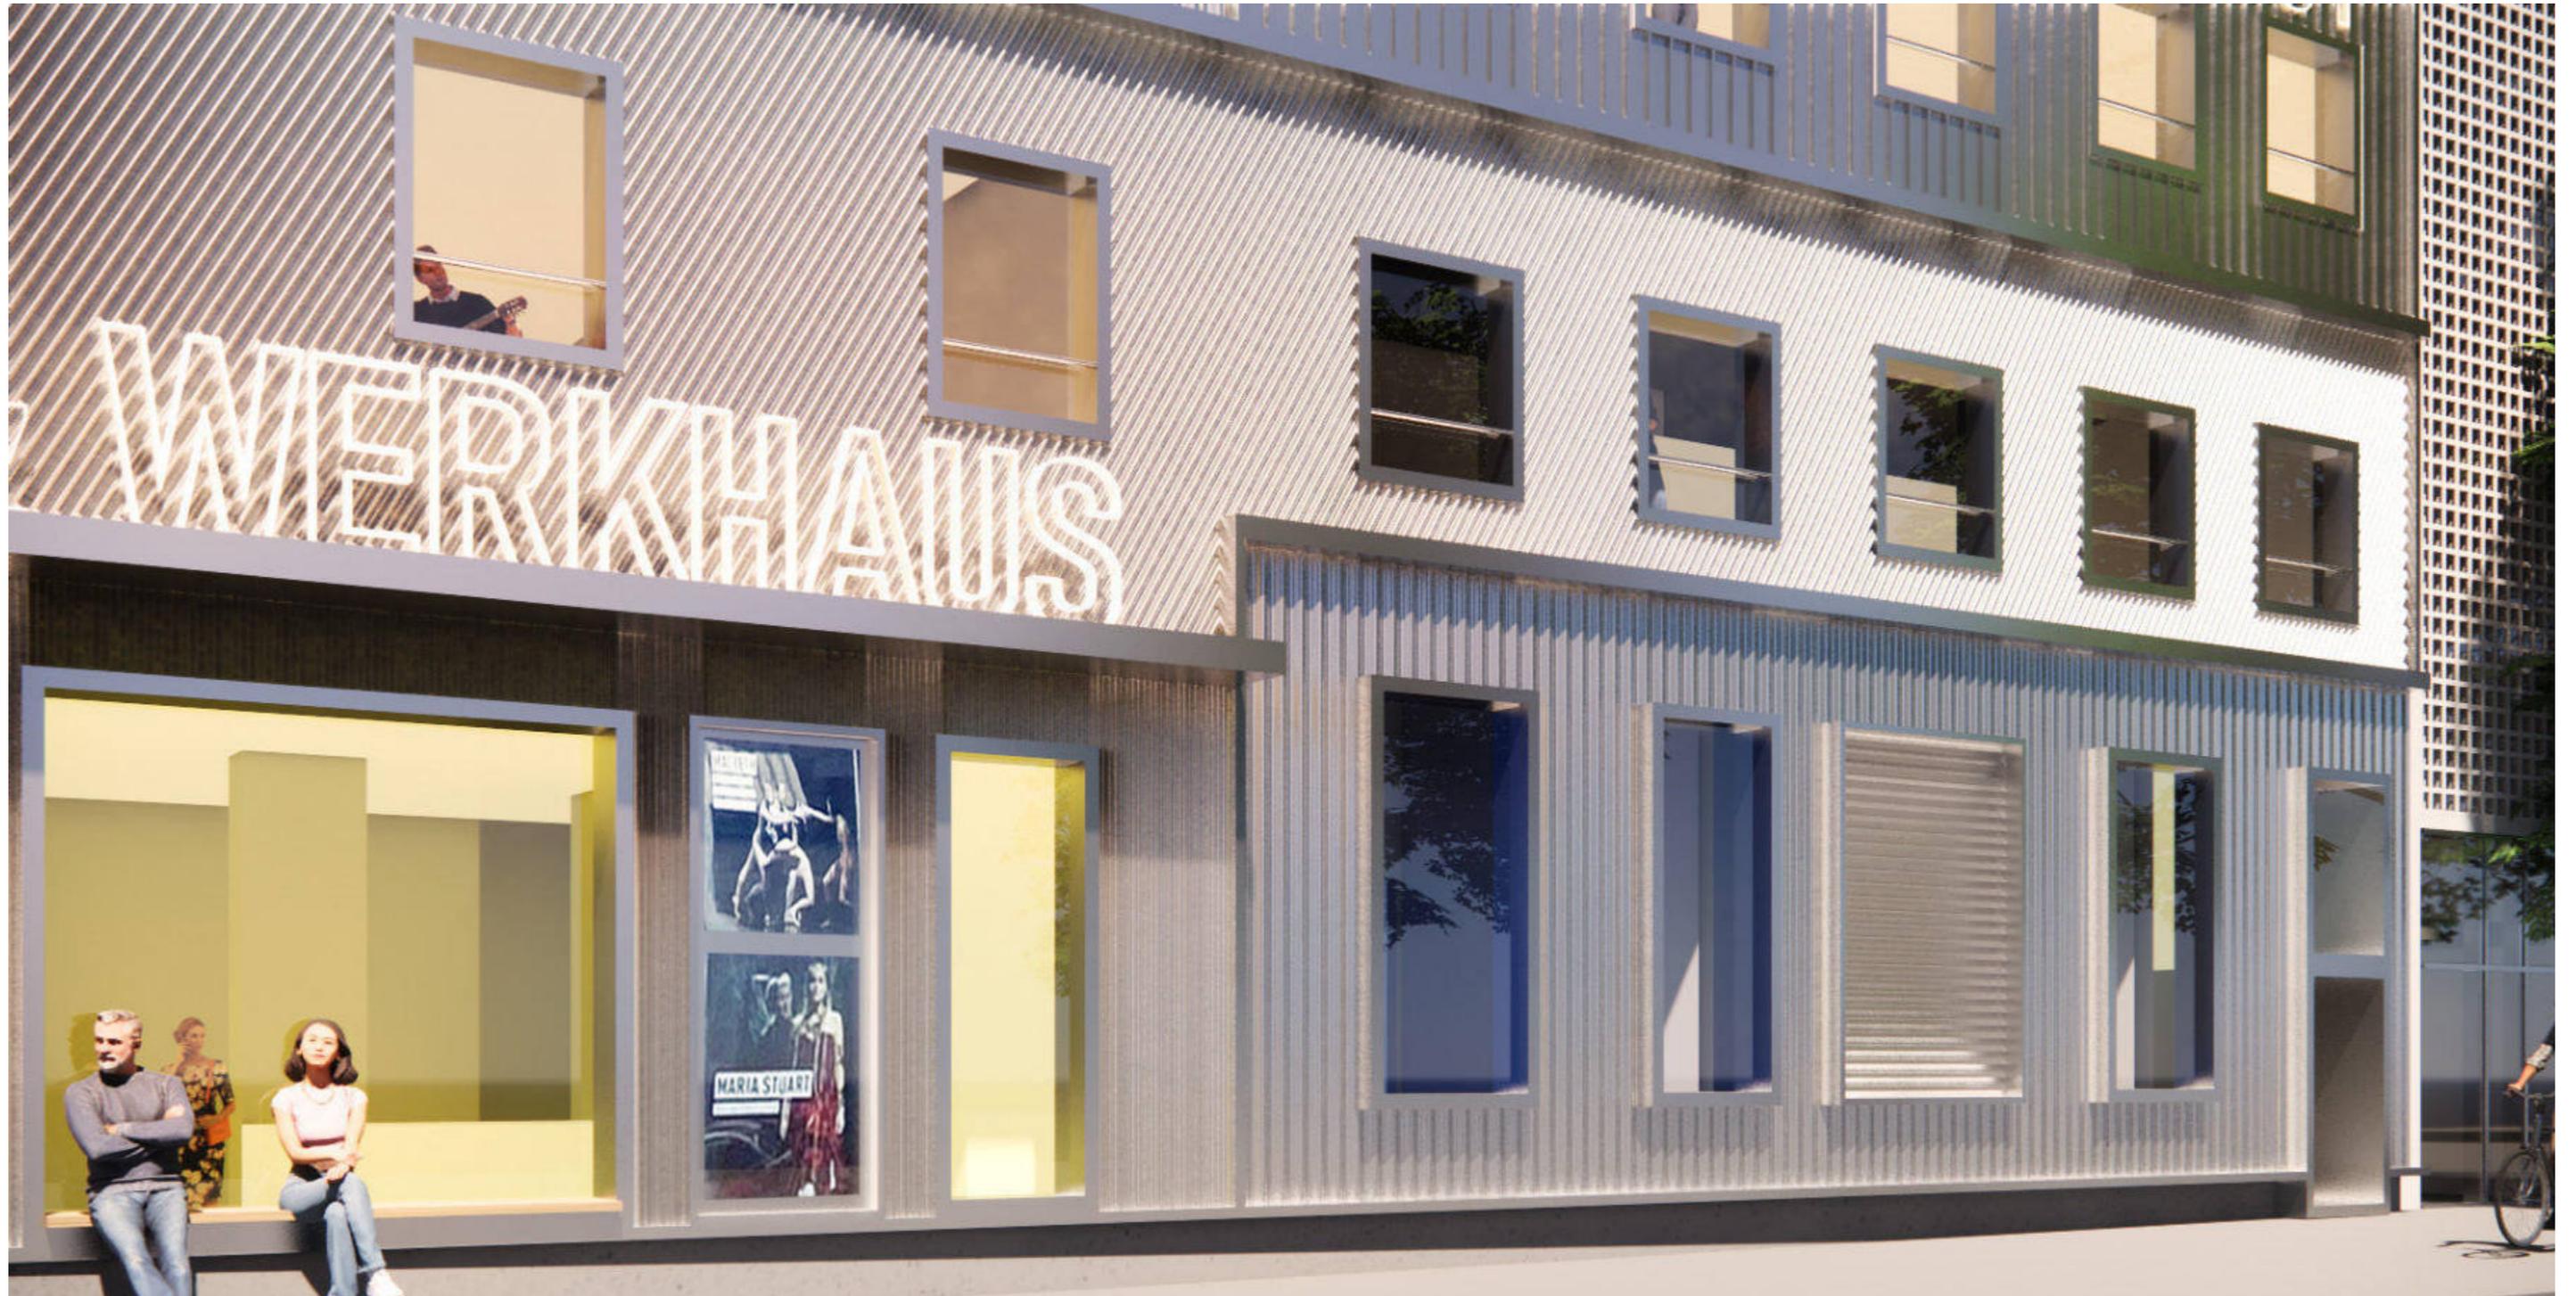
Das aktive Erdgeschoss wird sichtbar und erlebbar...
