Theater Koblenz

Bereiche der Kernsanierung

Sanierungsmaßnahmen

Stadttheater Koblenz - DA // Abstimmung Dach-/Fassadenaufbauten - Brandschutzanforderungen Dämmung 15.07.22

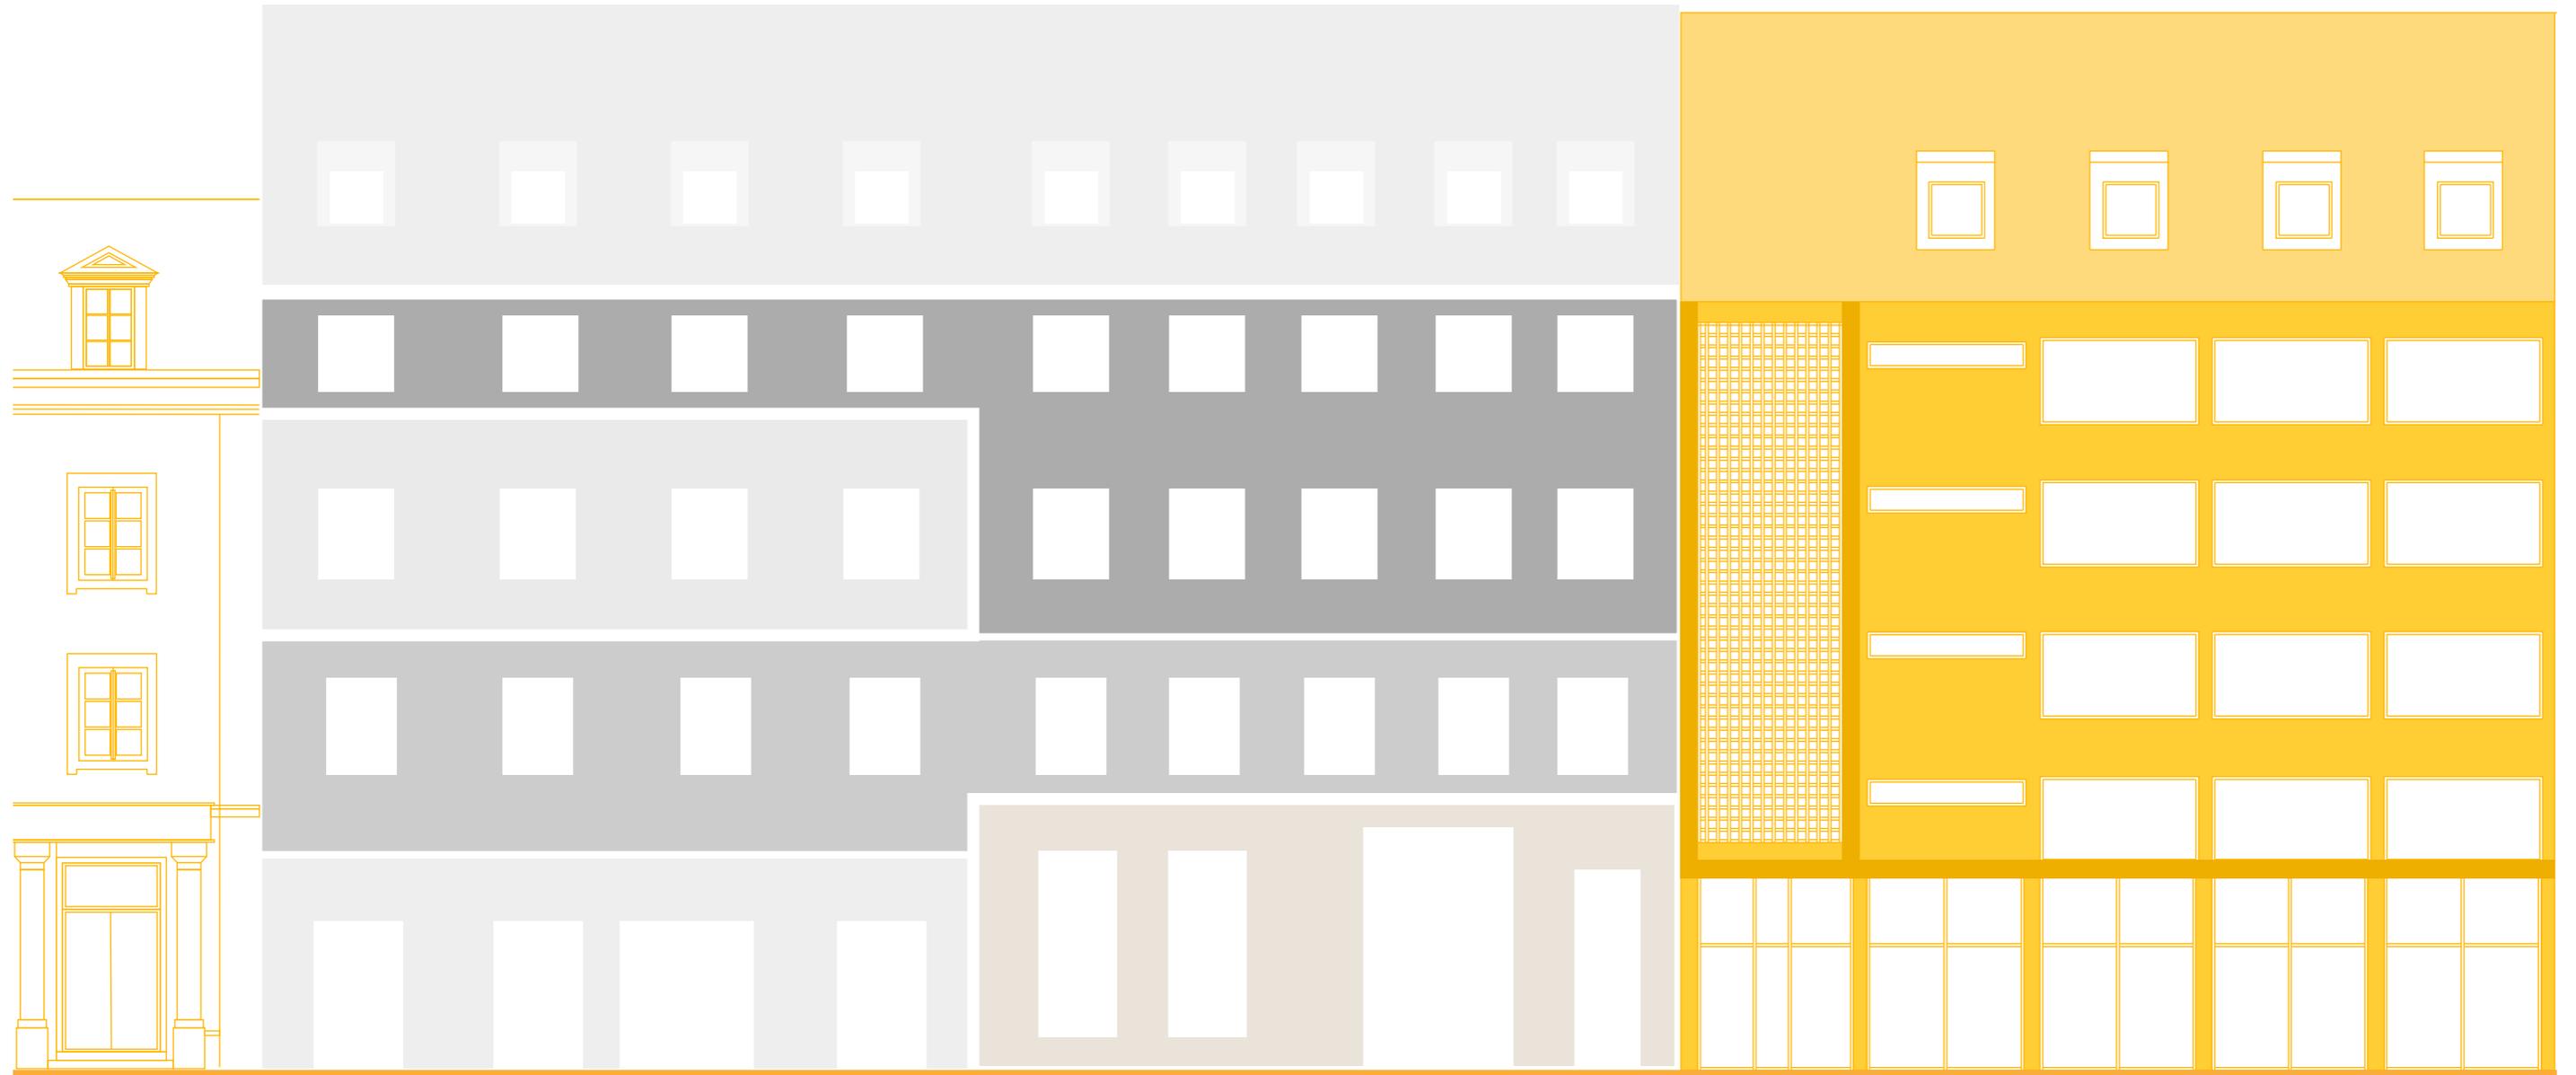
Es gibt unterschiedliche Verhältnisse zwischen geschlossenen und offenen Flächen.

ca. 75% Geschlossen > Öffnungen₈₁

Geschlossen < Öffnungen ca. 75%

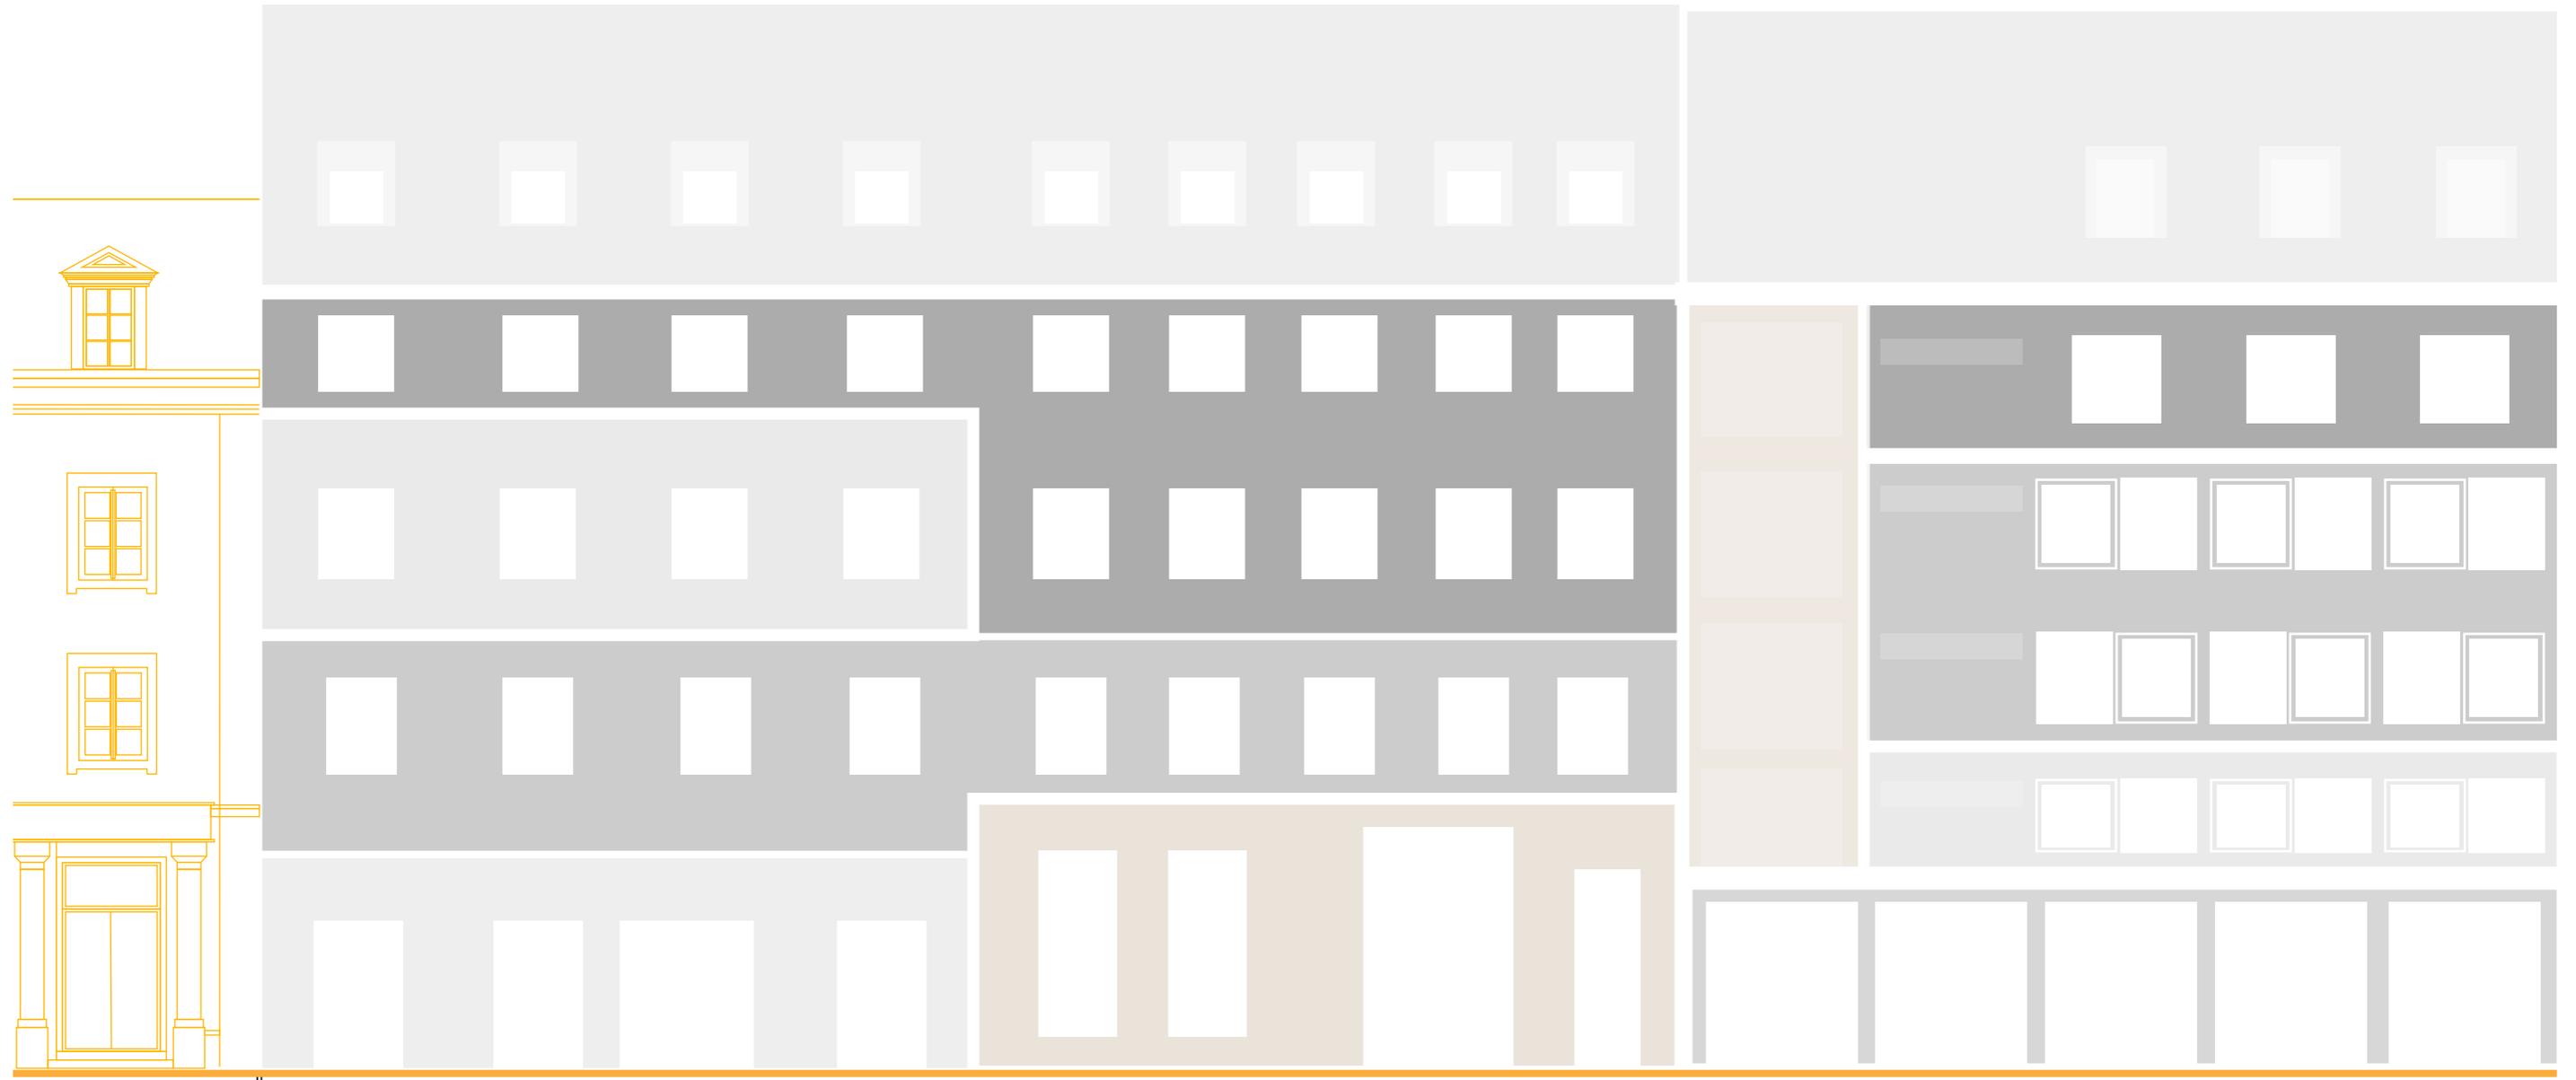
Das Verhältnis wird angepasst. Das Konzept auf die Clemensstrasse 5 übertragen.

ca. 75% Geschlossen > Öffnungen₈₂

ca. 75% Geschlossen > Öffnungen

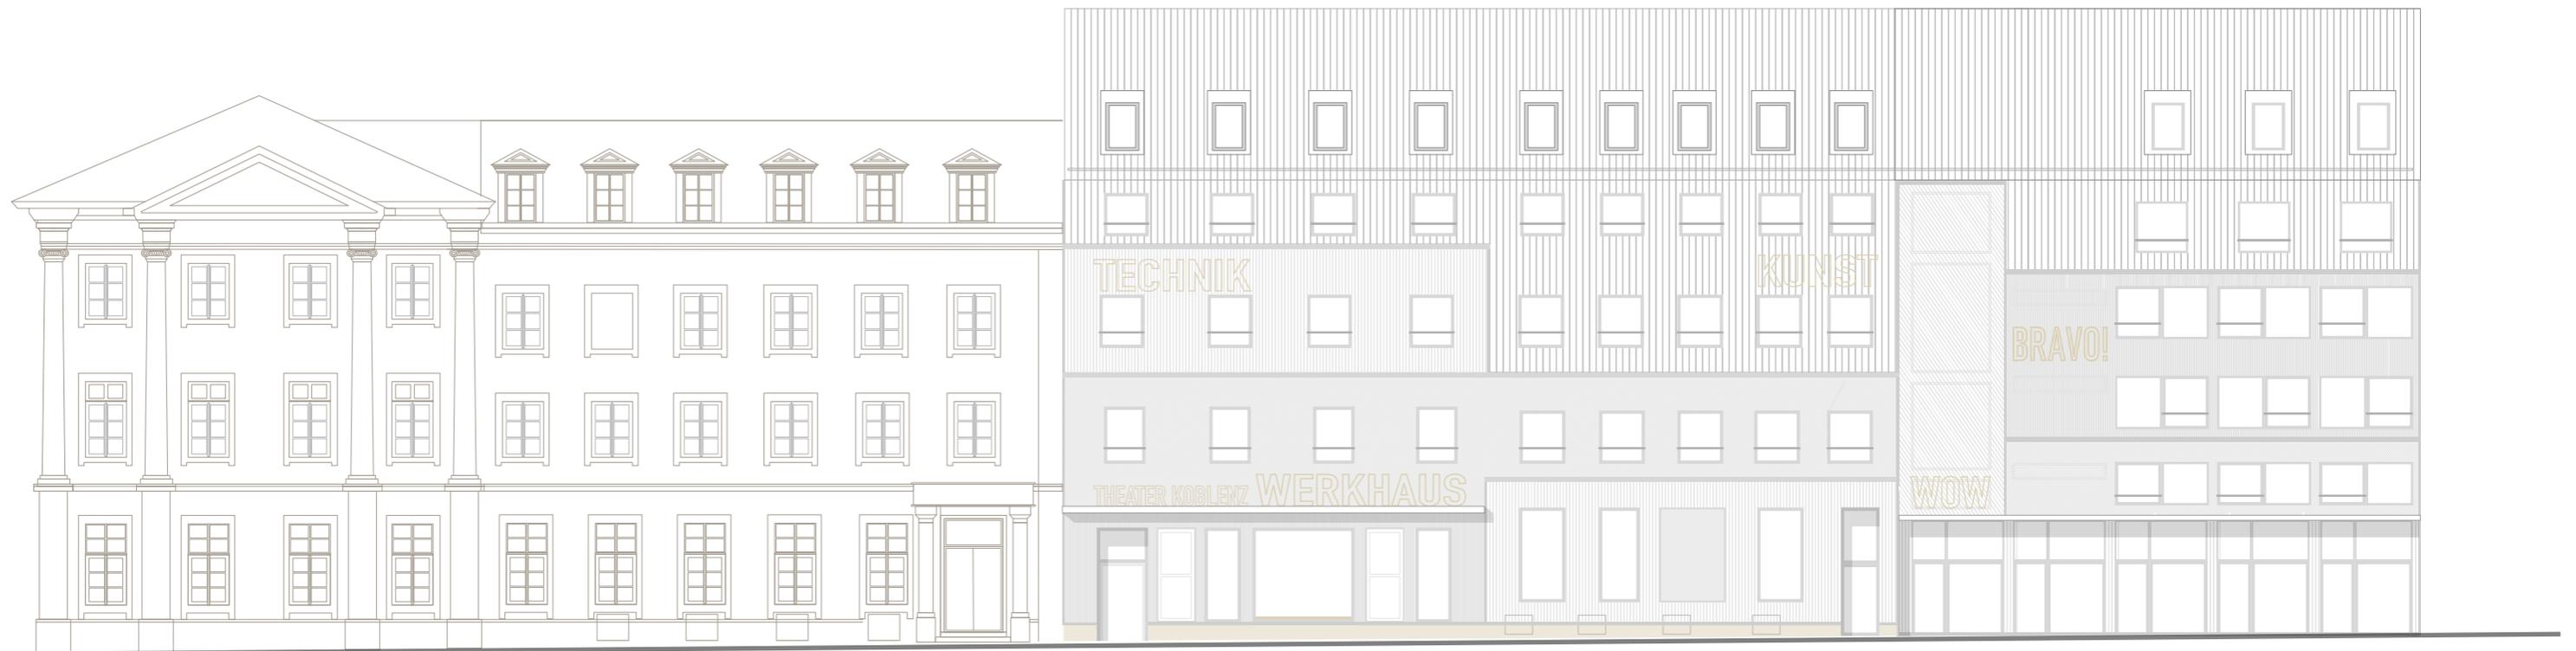
So entsteht das neue Gesicht der Clemensstraße ...
