### Zu 1.1 Hbf / Reparatur, Ertüchtigung und Wiederinbetriebnahme Kaisertreppe

Zu 1.2 **Hbf** / Herstellung Aufzug Ein-/Ausgang West

Zu 1.3 **Hbf / Herstellung Rolltreppe Bahnsteig 8 / 9**

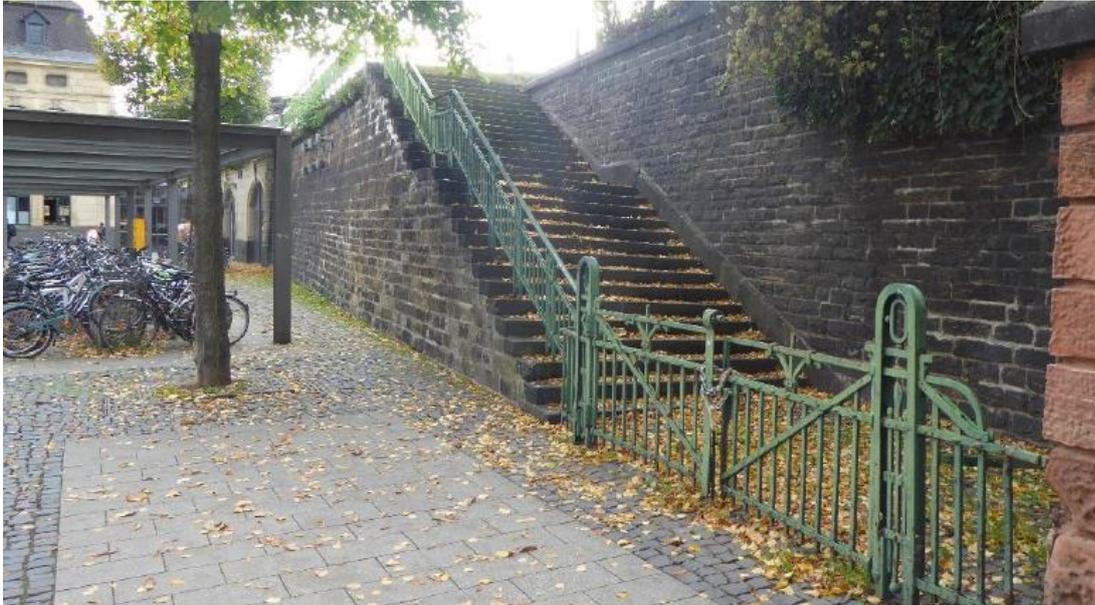
Stufen sind am Geländerpfosten wegen falscher Befestigung und fehlenden Rosetten abgeplatzt

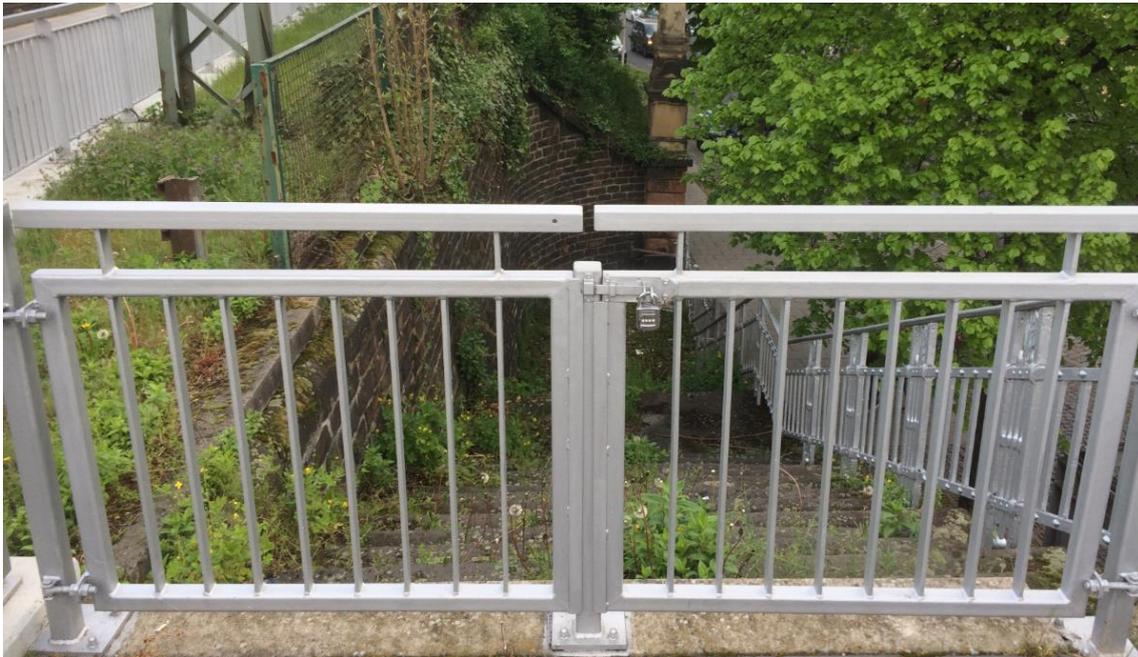
„Willkommen in Koblenz!“ Zugang nur für den Kaiser?

Die einzige derzeit verfügbare Treppe im Empfangsgebäude ist eng und immer wieder überlastet.

Es kann bis zu 5 Minuten dauern, um den Bahnsteig zu verlassen, weil dies gleichzeitig zum Zugang Abreisende zum Bahnsteig erfolgt. Teilweise verpassen Reisende ihren Zug bzw. Anschluss.
