Schadenskatalog Leicht bis stark ausgewaschene Stoß- und Lagerfugen.

Schadenskatalog: Verschiebungen/Verformungen

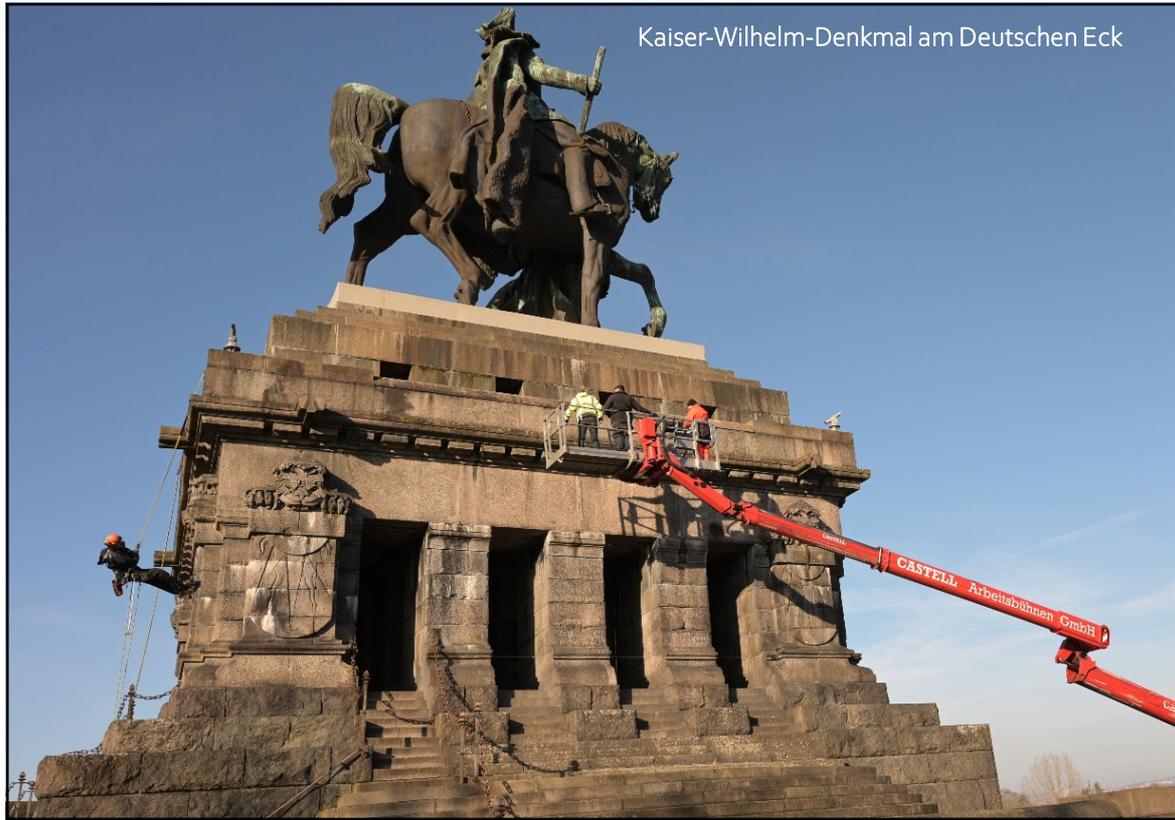
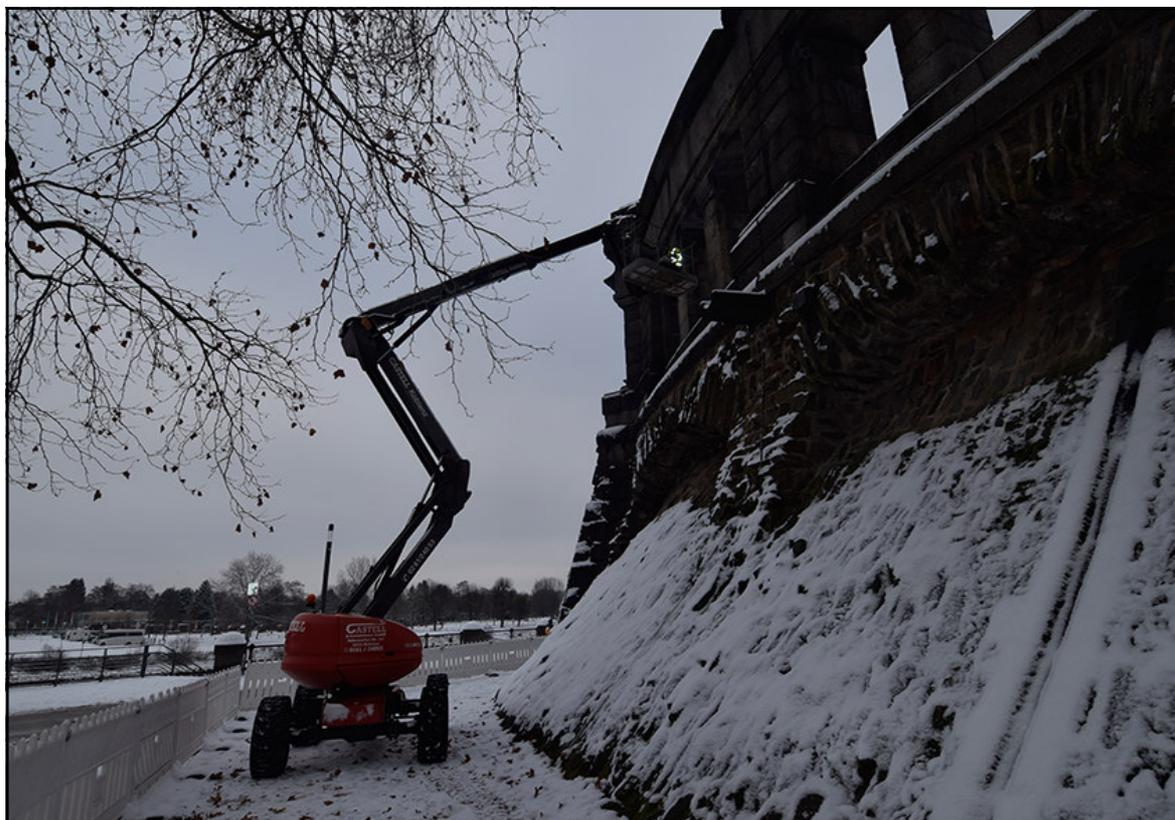
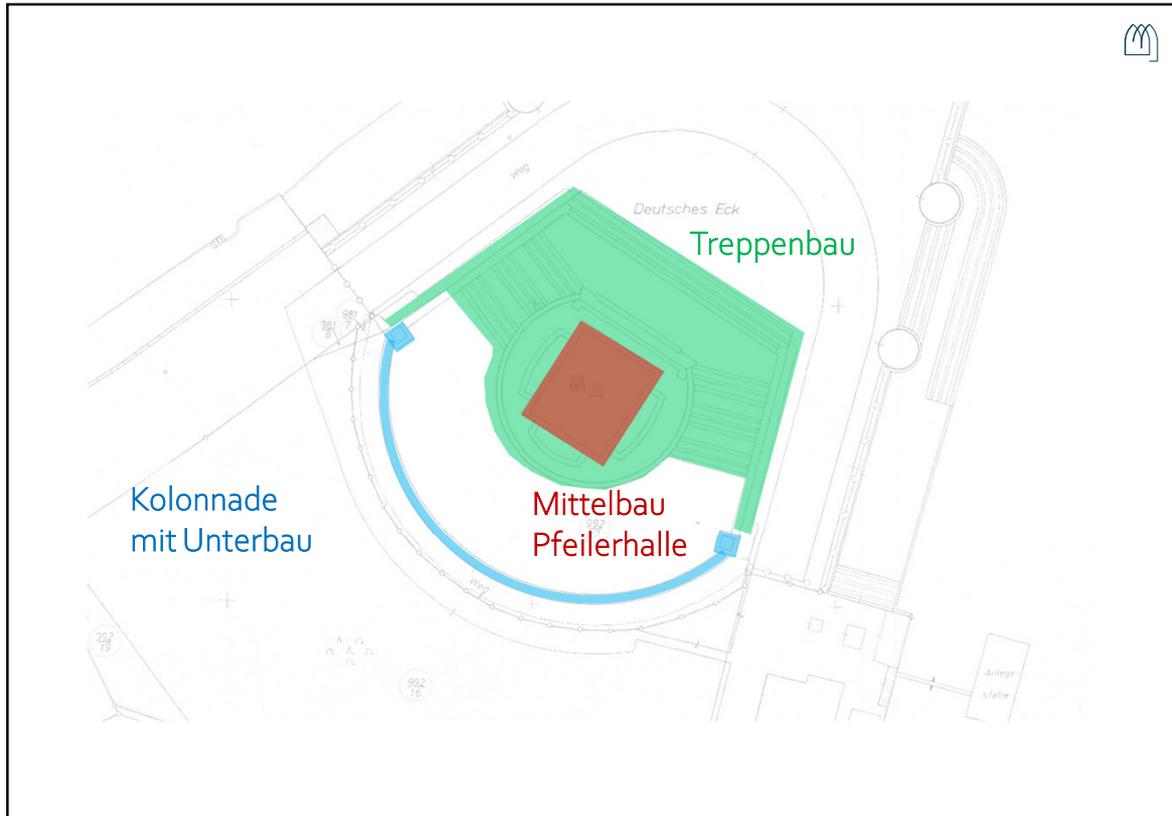
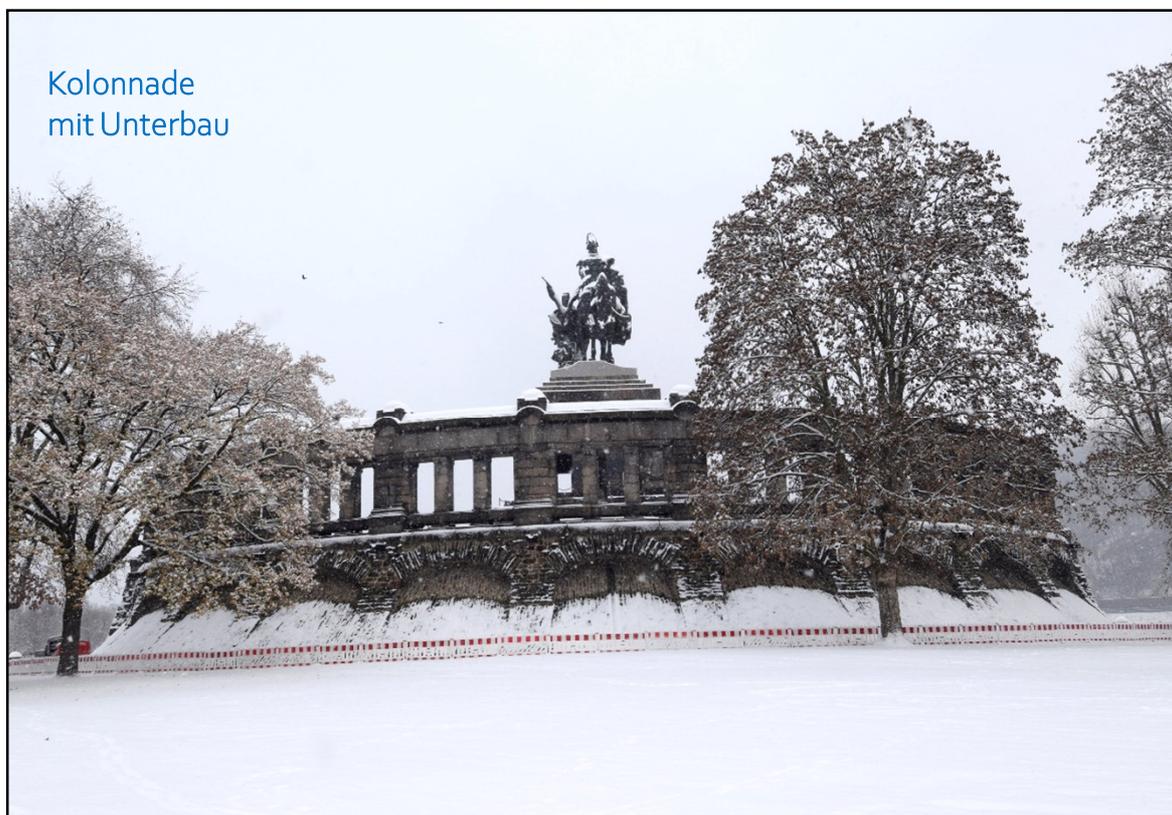
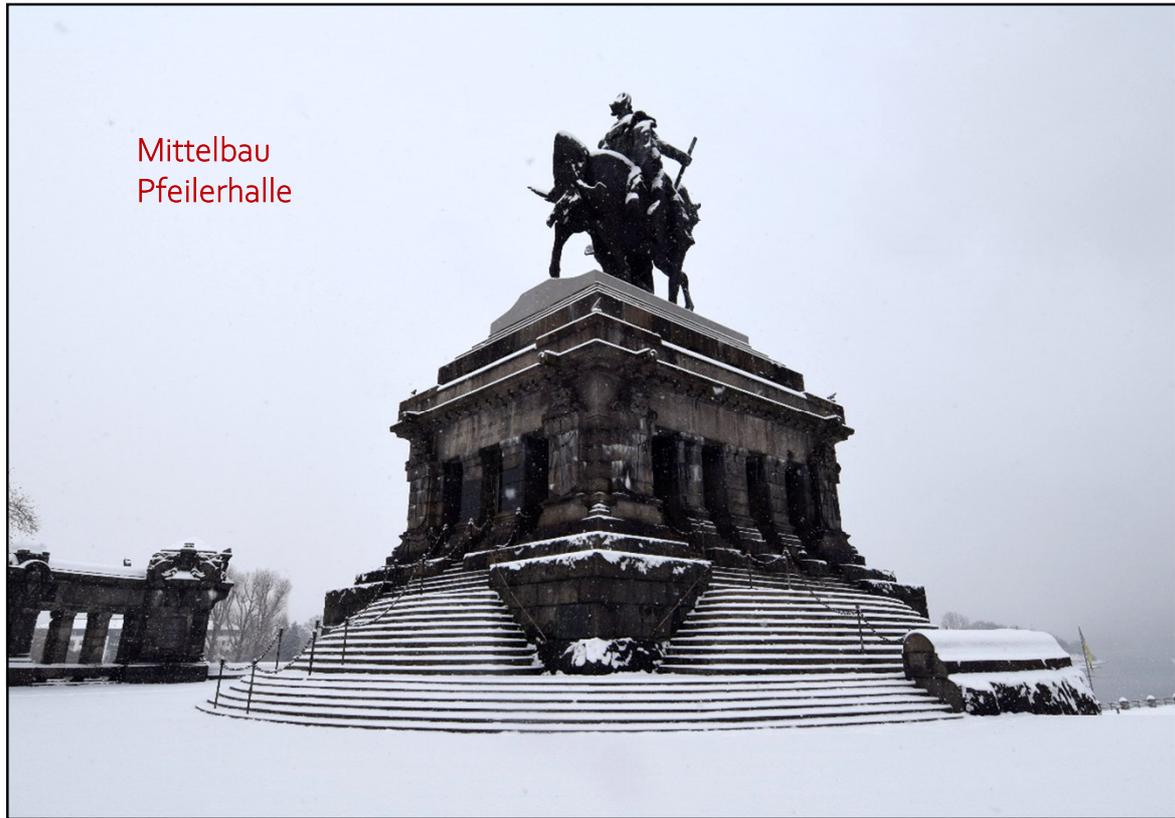
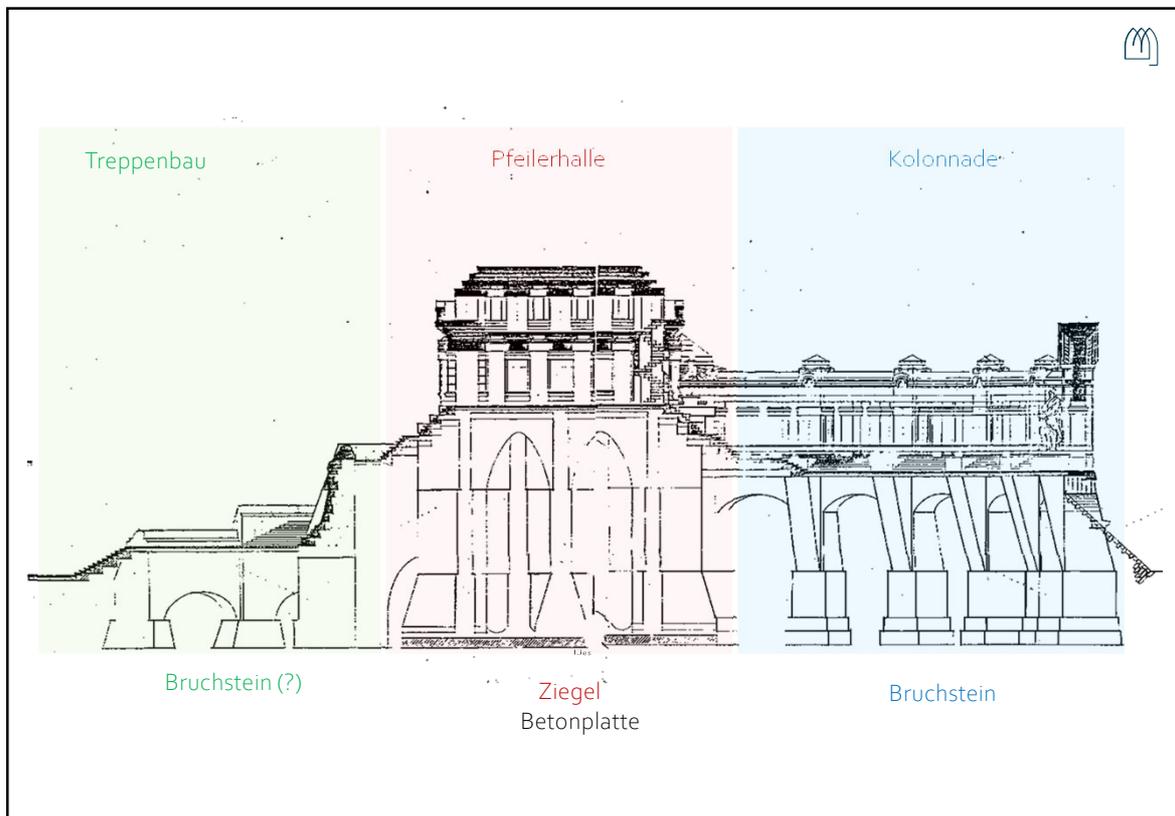
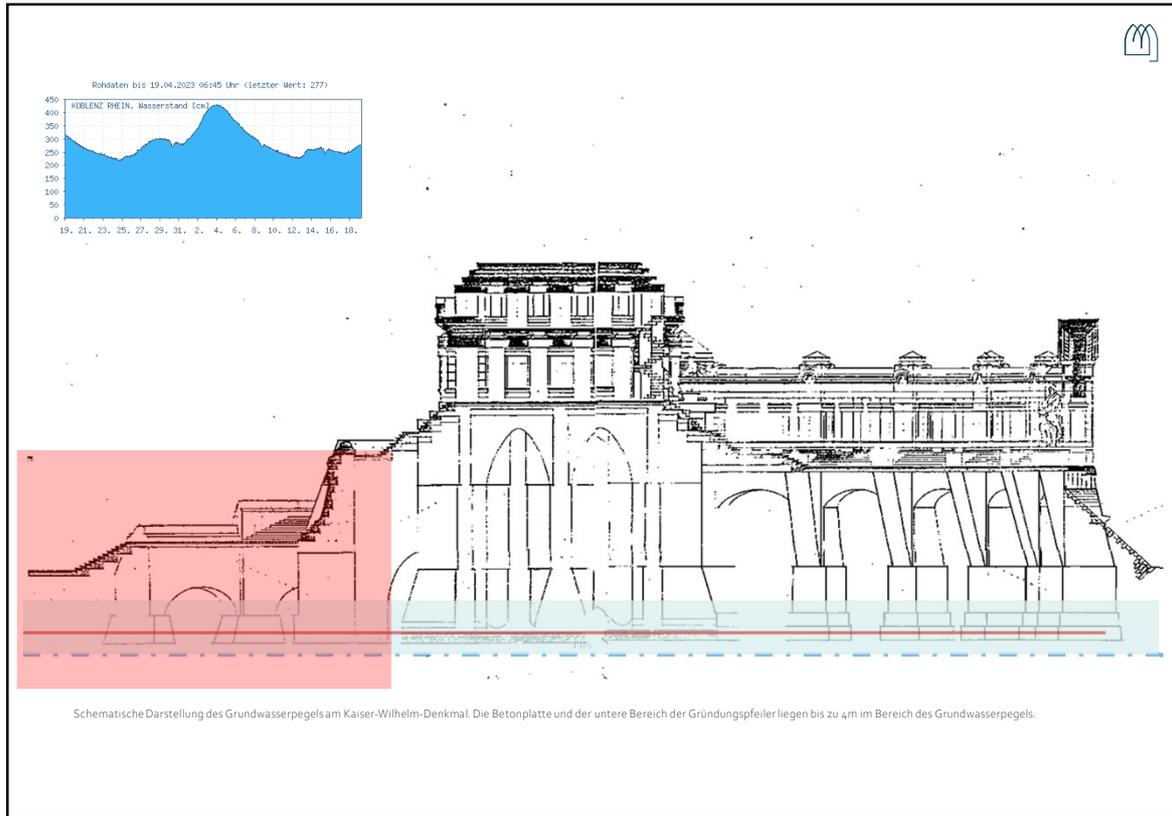
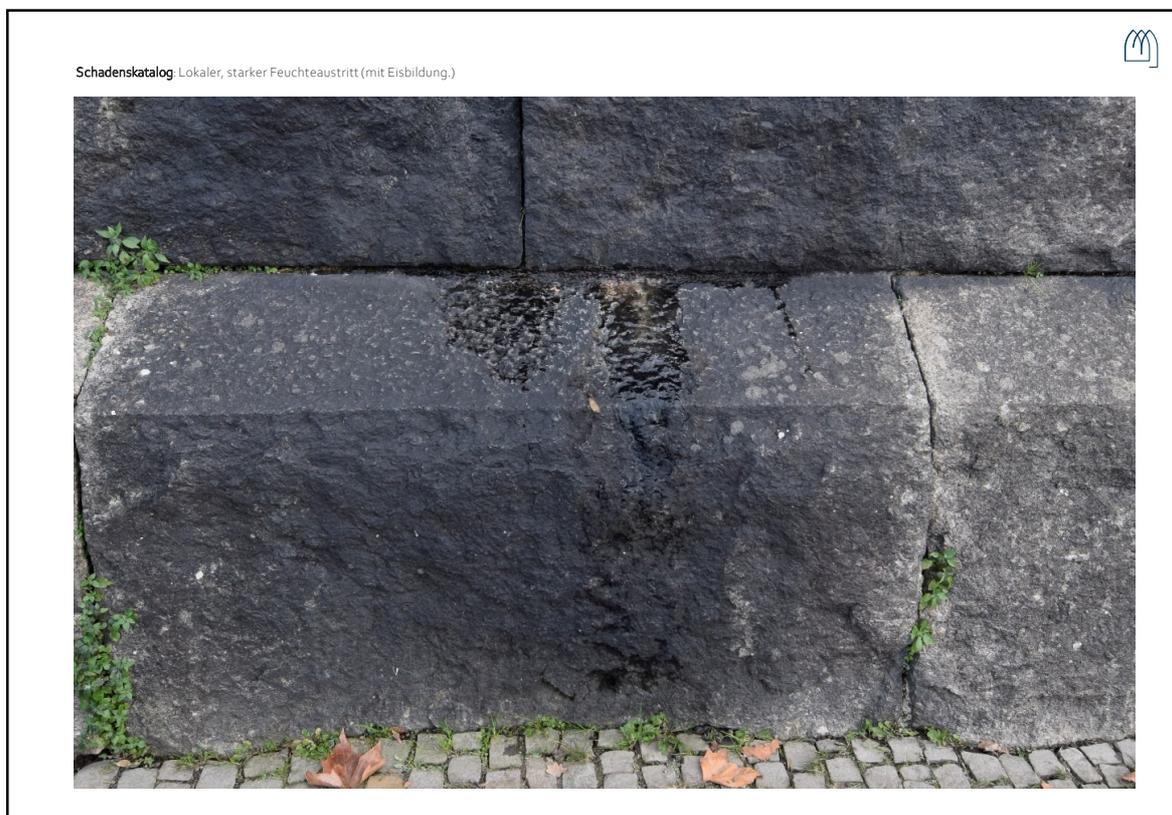
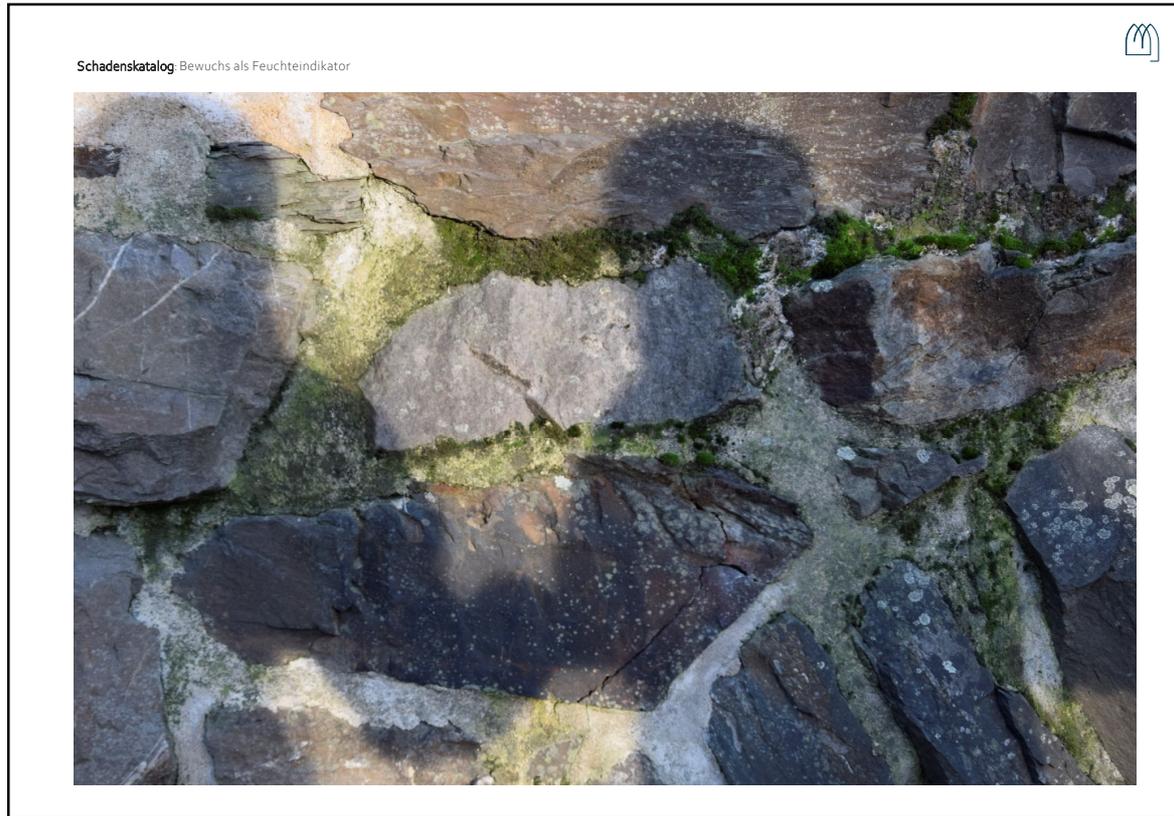
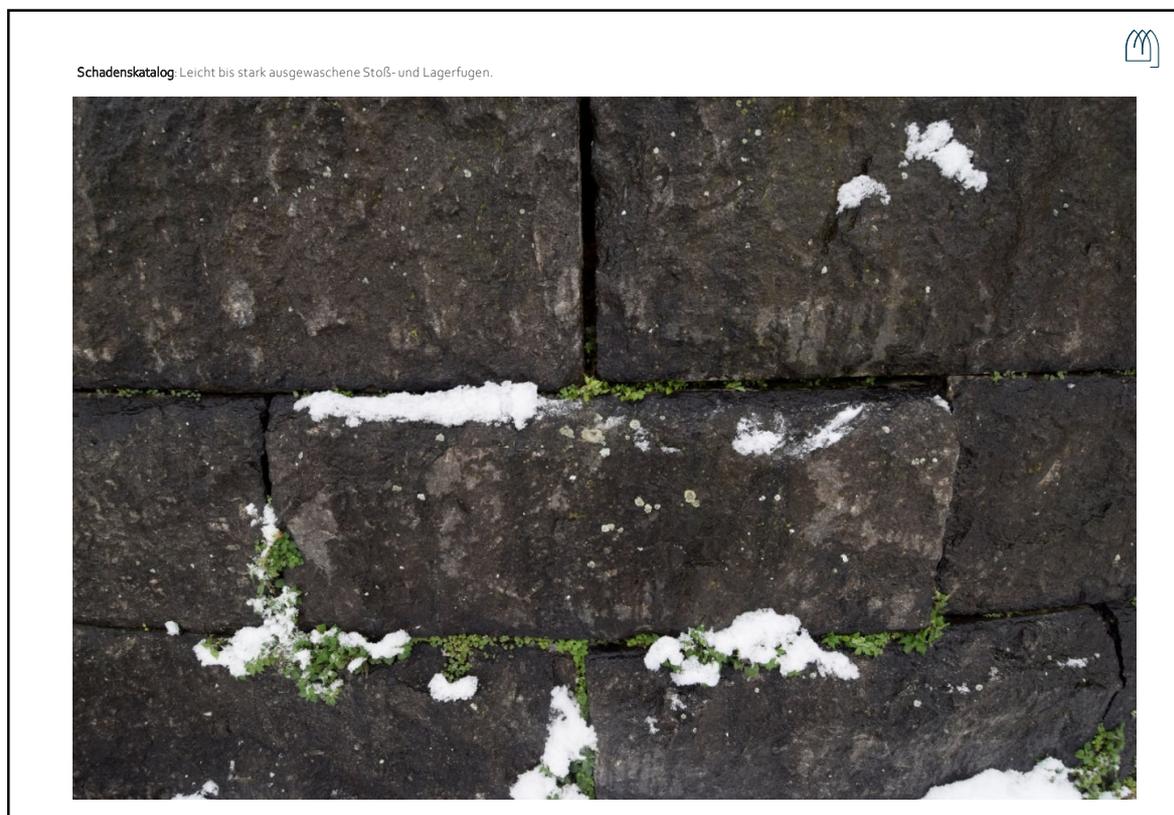
→ Feuchtesättigung (100%) erreicht, Austritt der Nässe über die verhältnismäßig diffusionsoffeneren Steine, Transport von Salzen und Nässe
Auskristallisation der Salze unter Volumenvergrößerung an der Oberfläche, Aufsprengen der Oberflächen
Frostsprengung der auffrierenden Nässe
Zersetzung der Steinoberflächen durch den hist. Mörtel, schließlich Herabfallen der neuen Zementüberfugung. In den Spalten kann Bewuchs siedeln, weitere Schäden durch Durchwurzelung.
