Prüfbericht 2023 H

nach DIN 1076

Bauwerksname **Bahnunterführung Otto- Schönhausen- Str.**
Teilbauwerksname **Bahnunterführung**
Kreis **KFR. STADT KOBLENZ**
Ort **Lützel**
Bauwerksrichtung **Blickrichtung von B 9 aus**
Bauwerksart **Brücke als offener Rahmen**
Tragfähigkeit
Baujahr

Prüfrichtung **Blickrichtung von B 9 aus**
Prüfer **Dipl.-Ing. M. Bartsch**
Prüfung vom **08.05.2023** bis **08.05.2023**

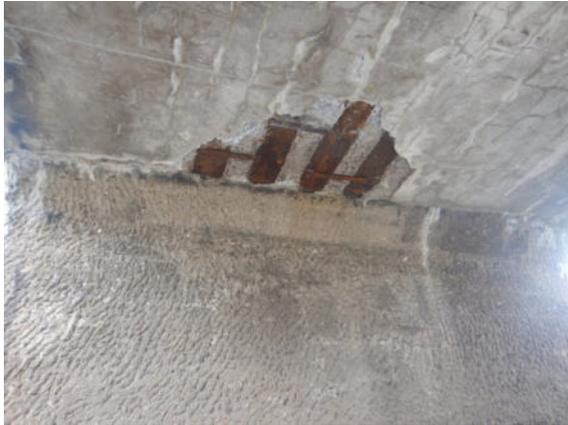
ID009_2023_HP_0392

[9] S=0, V=2, D=2 BSP-ID 002-03

Riegel als Platte, Beton, Bereichsweise, Abgeplatzt, Links, Unterseite, , Maßnahme {2}

Zugeordnete Schäden:
[9]

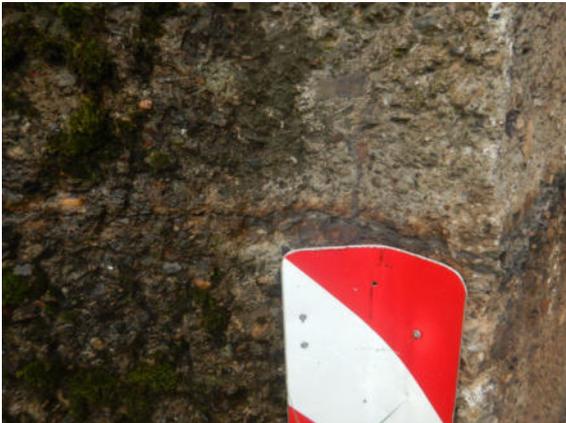
ID003_2023_HP_0372

[3] S=0, V=0, D=1 BSP-ID 021-15

Widerlager, Beton, Mehrfach, Rostfahne, Vorne und hinten am Bauwerk, Außen

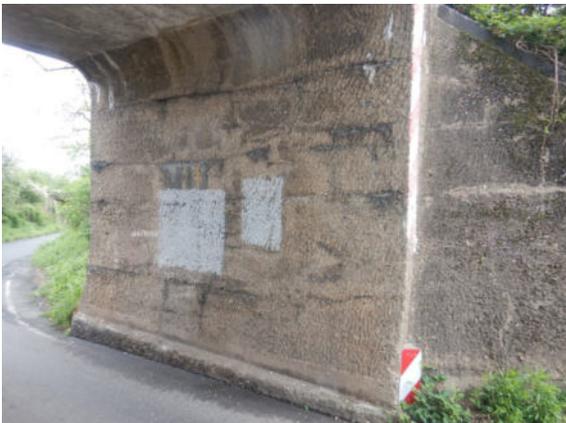
ID012_2023_HP_0389

[12] S=0, V=0, D=2 BSP-ID 025-04

Widerlagerwand, Beton, Zahlreich, Längsrisse, Straßenseite, Unter dem Bauwerk

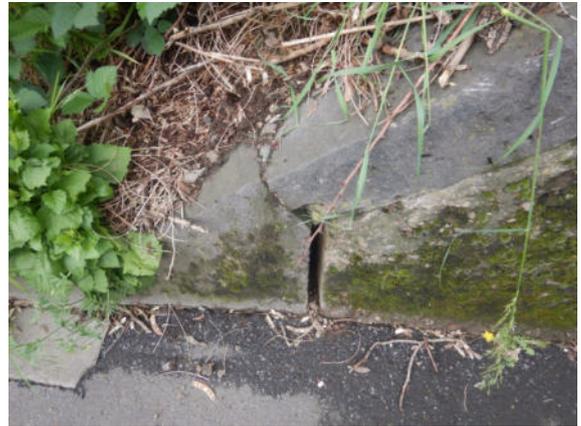
ID014_2023_HP_0398

[14] S=1, V=0, D=2 BSP-ID 027-02

Flügel, Stein, Ein Stück, Verschoben, Anzahl: 1 Stück, Am Anfang des Bauwerks, Links, Unten, , Maßnahme {3}

Zugeordnete Schäden:
[20],[14]

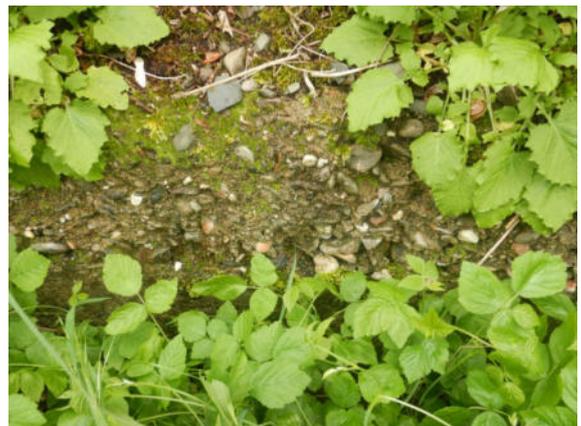
ID002_2023_HP_0370

[2] S=0, V=0, D=1 BSP-ID 021-05

Flügel, Beton, Bereichsweise, Ausgewaschen, Vorne und hinten am Bauwerk, Beidseitig, Unten

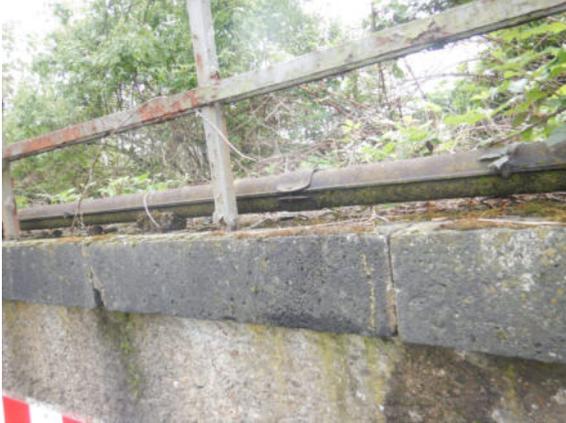
ID007_2023_HP_0380

[7] S=0, V=0, D=0 BSP-ID 230-02

Überbau, Bordstein, Stein, Mehrfach, Querrisse, Vorne und hinten am Bauwerk, Seitenfläche beidseitig, Oben

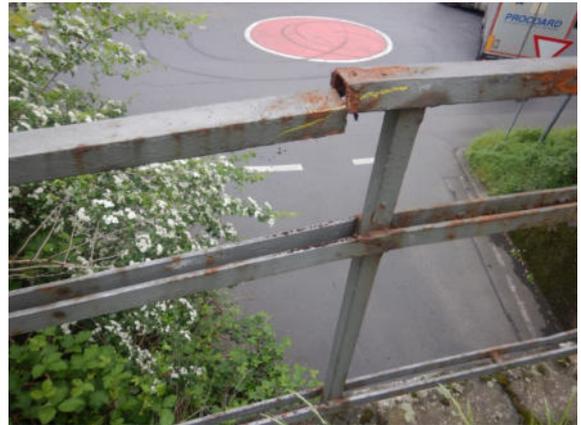
ID016_2023_HP_0414

[16] S=1, V=1, D=1 BSP-ID 231-15

Verbindungsstück des Geländerhandlaufs, Stahl / Metall, Eine Stelle, Gelöst, Vorne am Bauwerk, Oben auf dem Bauwerk

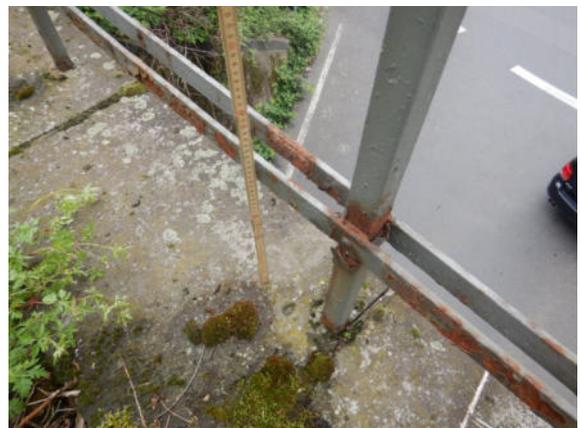
ID018_2023_HP_0420

[18] S=0, V=2, D=0 BSP-ID 231-13

Fußholm des Geländers, Stahl / Metall, Gesamtes Bauteil, Entspricht nicht den gültigen Vorschriften, Beidseitig, Oben auf dem Bauwerk, , Maßnahme {4}

Zugeordnete Schäden:
[18]

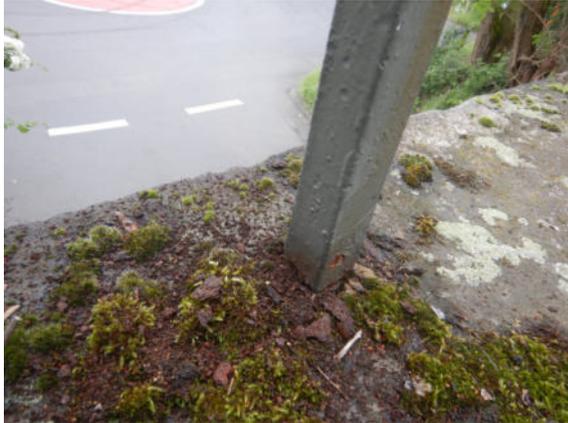
ID019_2023_HP_0423

[19] S=0, V=0, D=1 BSP-ID 231-21

Entwässerungsöffnung des Pfostens, Stahl / Metall,
Mehrfach, Fehlt, Beidseitig, Oben auf dem Bauwerk

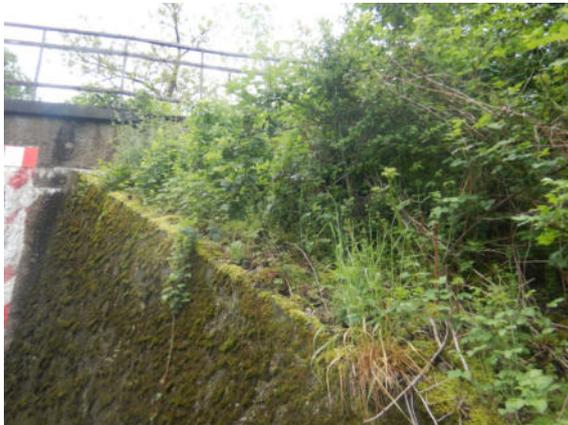
ID004_2023_HP_0374

[4] S=0, V=1, D=0 BSP-ID 251-08

Böschung, Größtenteils, Bewachsen, Vorne und hinten
am Bauwerk

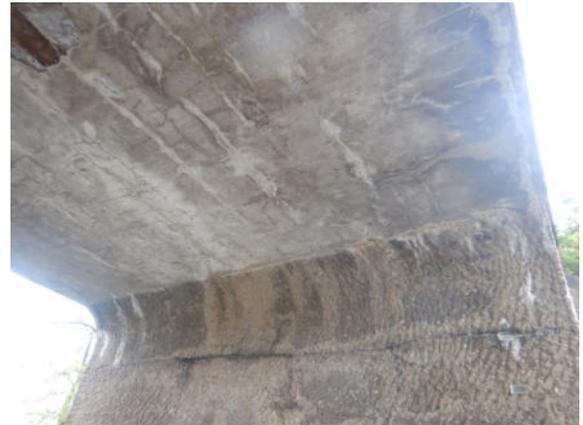
ID021_2023_HP_0390

[21] S=0, V=0, D=0 BSP-ID 250-01

Beschilderung der Bauwerksnummer / Brückenklasse,
Ein Stück, Falsch

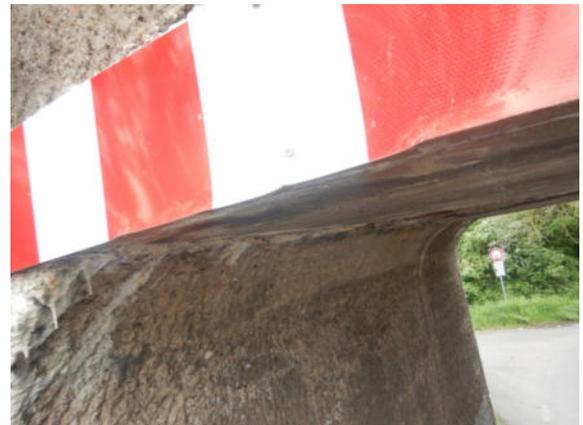
ID010_2023_HP_0388

[10] S=0, V=1, D=0 BSP-ID 250-08

Leitmale zur Begrenzung der Durchfahrtshöhe, Stahl /
Metall, Ein Stück, Verbogen, Anfang, Oben

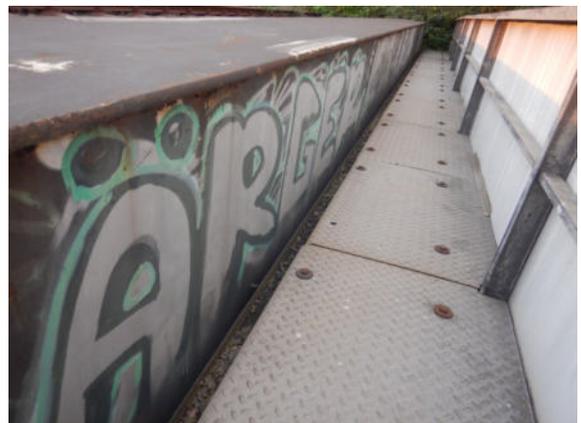
ID005_2023_HP_0071

[5] S=0, V=0, D=0 BSP-ID 001-01

Balken / Steg, Stahl / Metall, Bereichsweise, Graffiti, Längs durchgehend, Außen, Oben

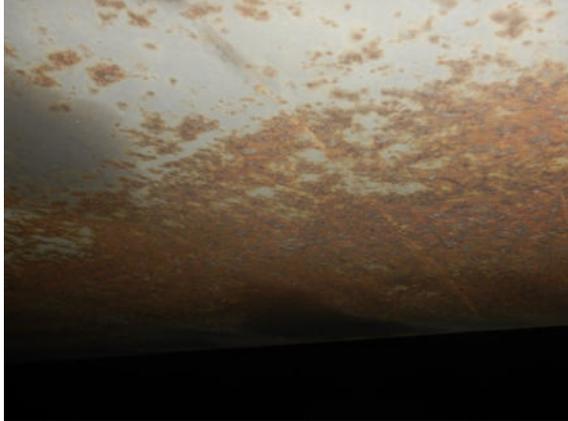
ID022_2023_HP_0113

[22] S=0, V=0, D=2 BSP-ID 014-06

Balken / Steg, Steg des geschweißten / genieteten Profils,
Bereichsweise, Angerostet, Außen, Unterseite

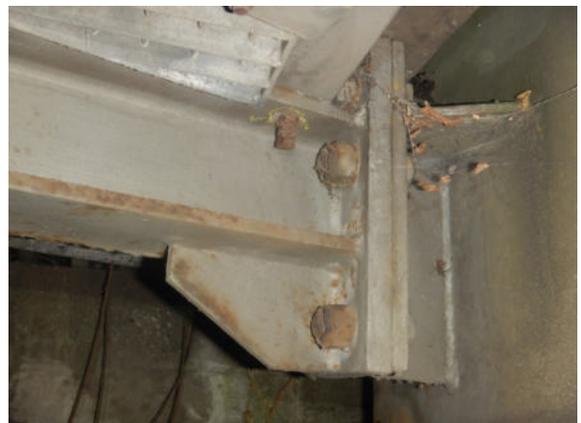
ID019_2023_HP_0108

[19] S=1, V=0, D=1 BSP-ID 011-01

Kragarmstrebe des Kragarmes, Mutter, Mehrfach, Fehlt,
Anzahl: 10 Stück, Oben außen

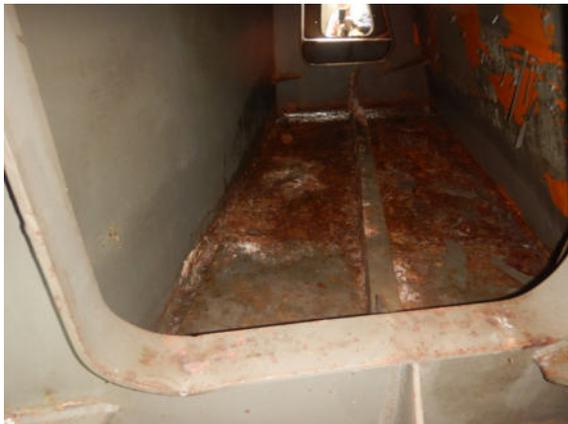
ID035_2023_HP_0577

[35] S=1, V=0, D=1 BSP-ID 013-16

Aussteifung, Geschweißtes / genietetes Profil, Eine
Stelle, Verformt, 2-ter / tes Block / Segment, Rechts, Am
zweiten Querschott im rechten Hohlkörper ist der innere
Flansch verbogen.

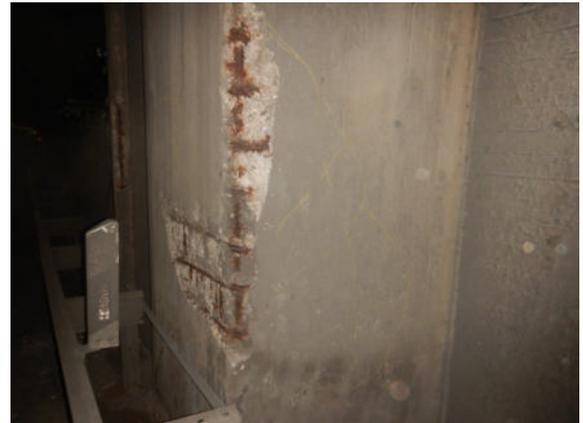
ID029_2023_HP_0172

[29] S=1, V=1, D=3 BSP-ID 021-10

Widerlager, Beton, Bereichsweise, Abplatzung mit
freiliegender Bewehrung, Fläche: 8,00 m², Widerlager
hinten, Hinten am Bauwerk, Mitte quer, Unten, ,
Maßnahme {1}

Zugeordnete Schäden:
[29],[27],[18],[16],[28]

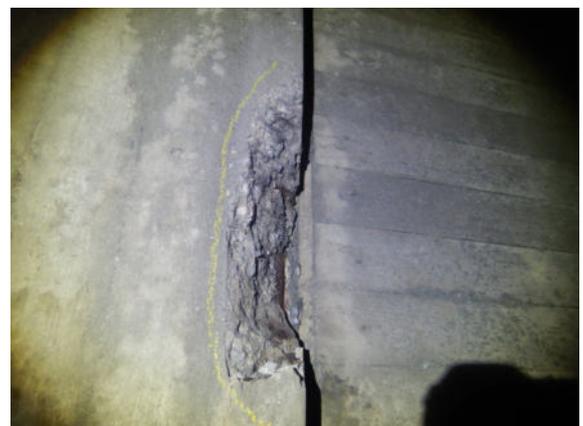
ID016_2023_HP_0101

[16] S=0, V=0, D=2 BSP-ID 021-08

Widerlagerwand, Beton, Mehrfach, Abplatzung mit
freiliegender Bewehrung, Widerlager vorn, Unter dem
Bauwerk, , Maßnahme {1}

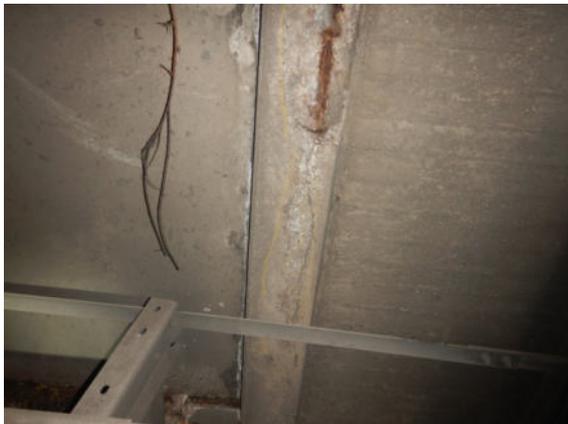
ID027_2023_HP_0167

[27] S=0, V=1, D=2 BSP-ID 021-09

Wandsporn Widerlager, Beton, Bereichsweise, Abplatzung mit freiliegender Bewehrung, Hinten am Bauwerk, Beidseitig, , Maßnahme {1}

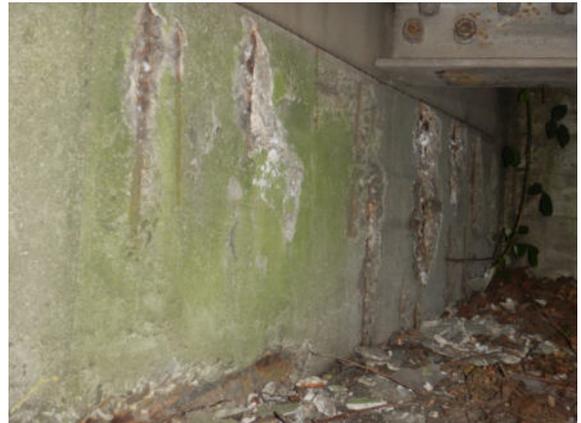
ID018_2023_HP_0107

[18] S=0, V=0, D=2 BSP-ID 021-08

Seitliche Kammerwand, Beton, Mehrfach, Abplatzung mit freiliegender Bewehrung, Vorne am Bauwerk, Rechts, , Maßnahme {1}

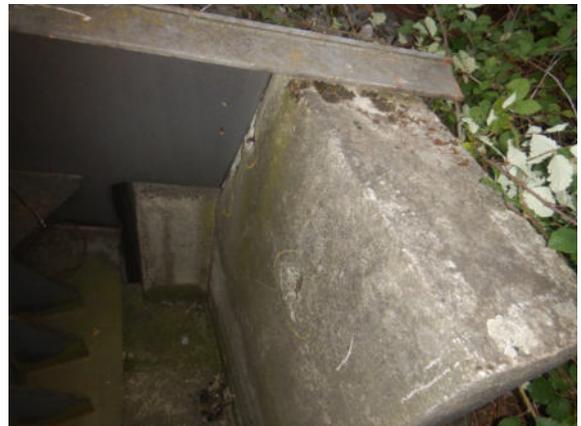
ID006_2023_HP_0080

[6] S=0, V=0, D=1 BSP-ID 021-08

Hintere Kammerwand, Beton, Mehrfach, Abplatzung mit freiliegender Bewehrung, Vorne und hinten am Bauwerk, Beidseitig

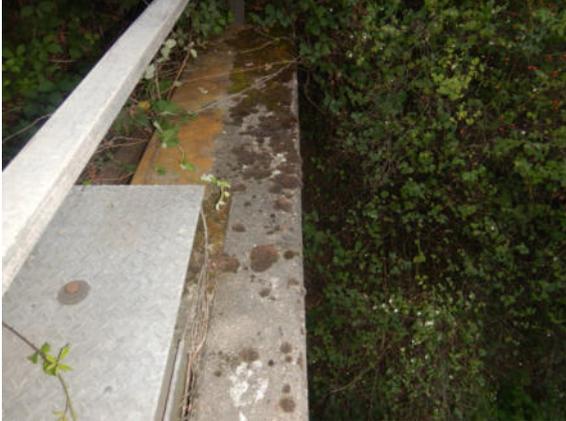
ID008_2023_HP_0081

[8] S=0, V=0, D=1 BSP-ID 020-02

Flügel, Beton, Bereichsweise, Bemoost, Außen, Oben auf dem Bauwerk

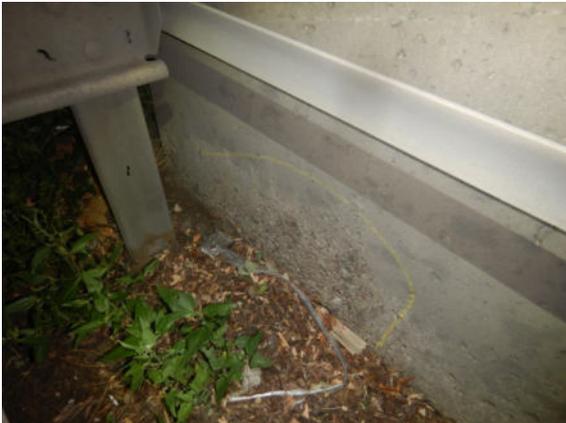
ID026_2023_HP_0165

[26] S=0, V=0, D=1 BSP-ID 021-07

Flügel, Betonoberfläche, Bereichsweise, Oberfläche grobporig, Hinten am Bauwerk, Unten außen

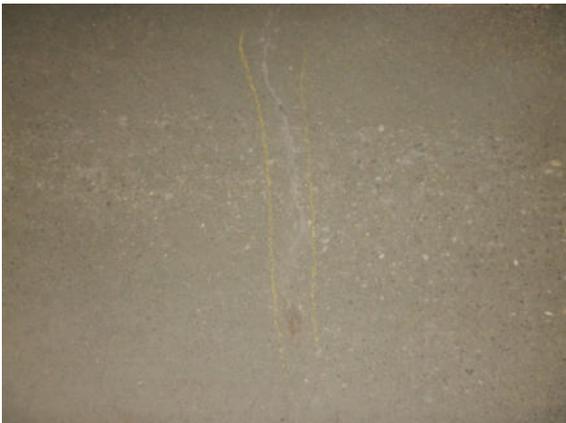
ID017_2023_HP_0106

[17] S=0, V=0, D=1 BSP-ID 025-02

Flügel, Beton, Vereinzelt, Querrisse, Vorne am Bauwerk, Links

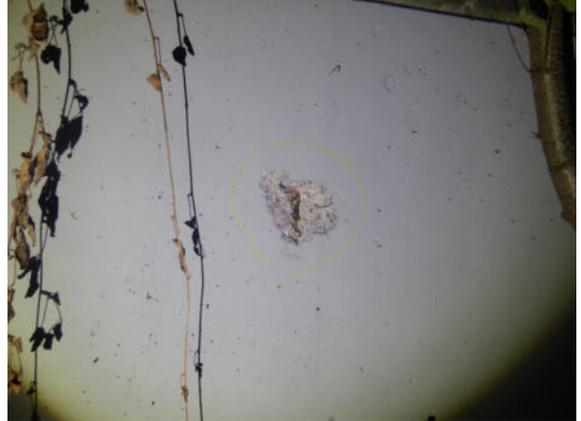
ID012_2023_HP_0095

[12] S=0, V=0, D=1 BSP-ID 021-08

Flügel, Beton, Vereinzelt, Abplatzung mit freiliegender Bewehrung, Am Anfang des Bauwerks, Rechts

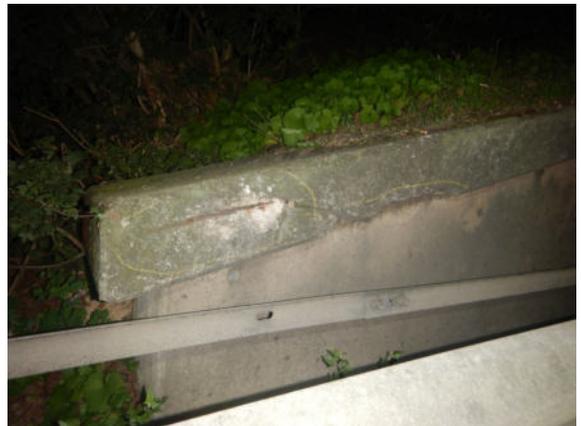
ID013_2023_HP_0097

[13] S=0, V=0, D=1 BSP-ID 021-08

Gesimsbalken des Flügels, Beton, Mehrfach, Abplatzung mit freiliegender Bewehrung, Vorne und hinten am Bauwerk, Beidseitig, Unter dem Bauwerk

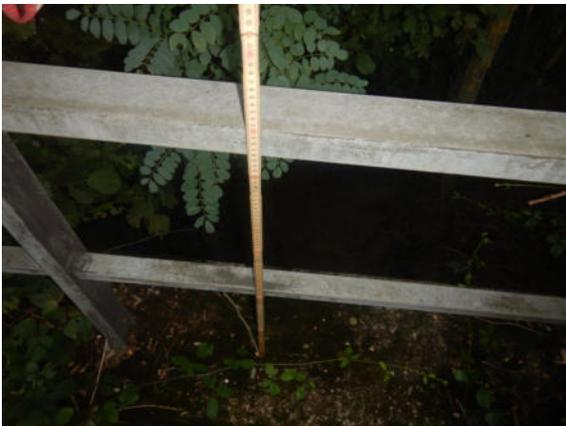
ID002_2023_HP_0064

[2] S=0, V=2, D=0 BSP-ID 231-11

Holmgeländer ohne Seil, mit einer Knieleiste oder mehreren Knieleisten, Stahl / Metall, Gesamtes Bauteil, Entspricht nicht den gültigen Vorschriften, Oben auf dem Bauwerk, , Maßnahme {4}

Zugeordnete Schäden:
[2],[11]

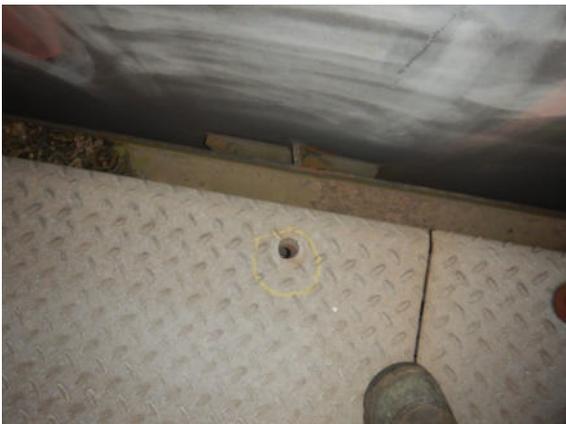
ID004_2023_HP_0069

[4] S=1, V=1, D=1 BSP-ID 253-16

Laufsteg, Schraube, Mehrfach, Fehlt, Längs durchgehend, Beidseitig, Oben auf dem Bauwerk

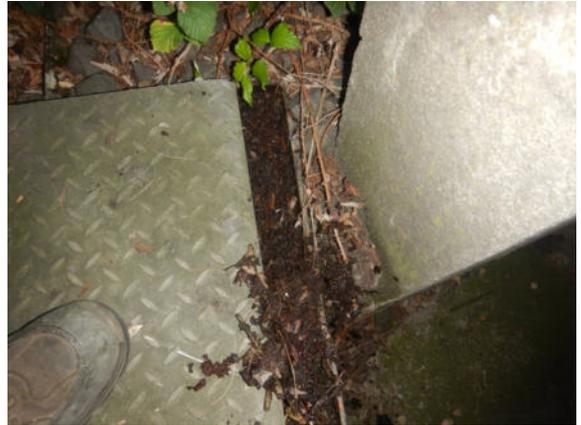
ID003_2023_HP_0067

[3] S=0, V=1, D=1 BSP-ID 261-12

Regenwasserleitung, Bereichsweise, Verstopft, Vorne und hinten am Bauwerk, Oben außen

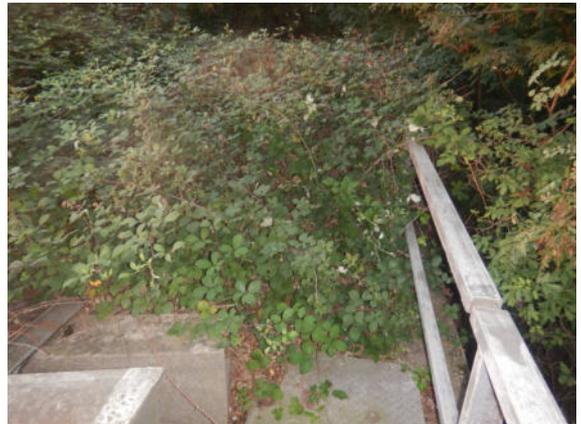
ID001_2023_HP_0074

[1] S=0, V=1, D=0 BSP-ID 251-08

Überbau, Gelände, Bereichsweise, Bewachsen, Längs durchgehend

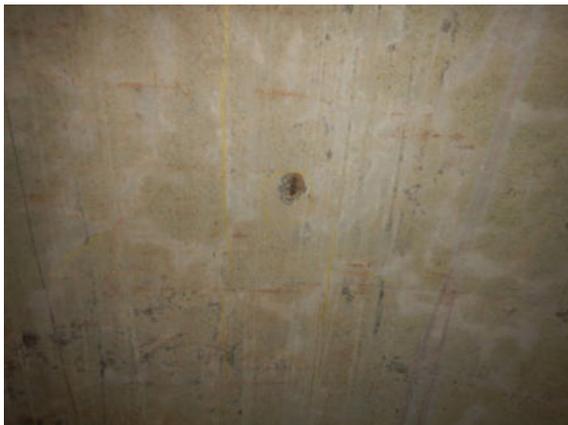
ID009_2023_HP_0024

[9] S=0, V=2, D=2 BSP-ID 002-03

Überbau, Beton, Mehrfach, Abplatzung mit freiliegender Bewehrung, Unterseite, , Maßnahme {1}

Zugeordnete Schäden:
[9]

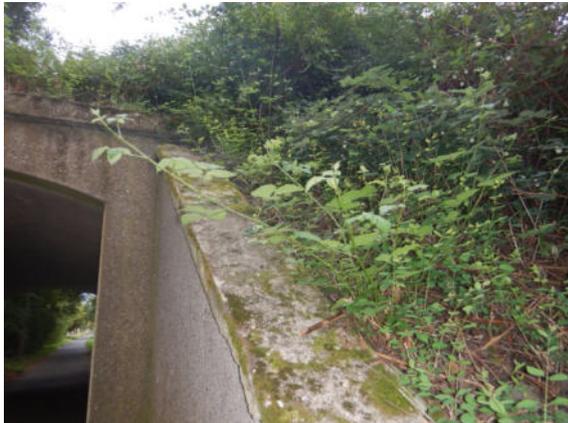
ID003_2023_HP_0005

[3] S=0, V=0, D=1 BSP-ID 020-02

Flügel, Beton, Bereichsweise, Bewachsen, Vorne und hinten am Bauwerk, Beidseitig, Unten außen

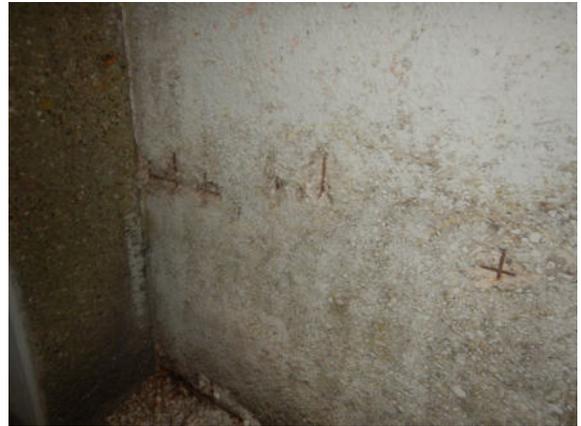
ID015_2023_HP_0038

[15] S=0, V=1, D=2 BSP-ID 021-09

Flügel, Beton, Bereichsweise, Abplatzung mit freiliegender Bewehrung, Hinten am Bauwerk, Rechts, Unten, , Maßnahme {2}

Zugeordnete Schäden:
[15]

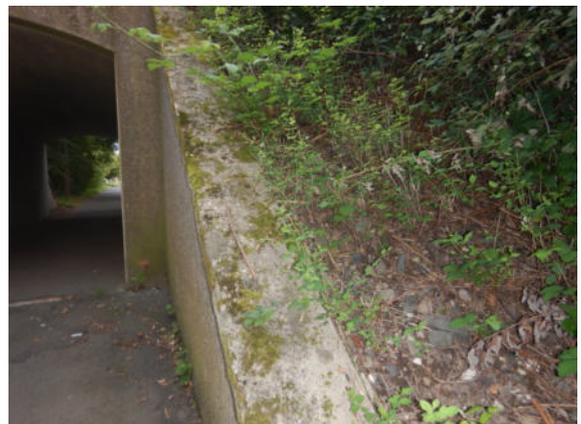
ID002_2023_HP_0004

[2] S=0, V=0, D=1 BSP-ID 020-02

Gesimsbalken des Flügels, Beton, Bereichsweise, Bemoost, Vorne und hinten am Bauwerk, Beidseitig, Oberseite

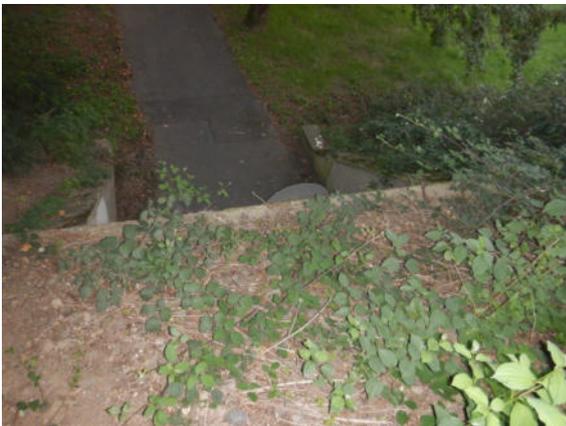
ID016_2023_HP_0055

[16] S=0, V=3, D=0 BSP-ID 231-01

Geländer ohne Seil, Gesamtes Bauteil, Fehlt, Beidseitig,
Oben auf dem Bauwerk, , Maßnahme {3}

Zugeordnete Schäden:
[16]

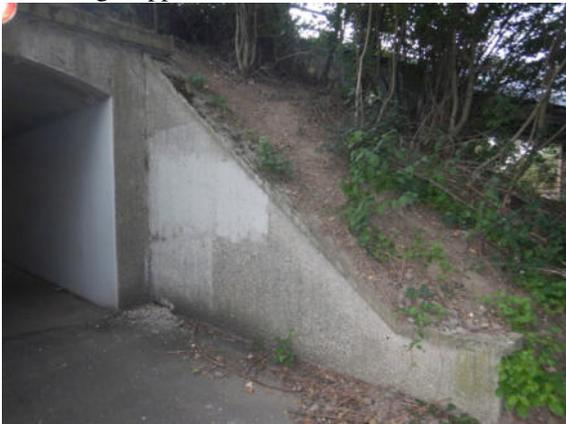
ID018_2023_HP_0035

[18] S=0, V=2, D=0 BSP-ID 253-09

Böschungstreppe, Gesamtes Bauteil, Fehlt

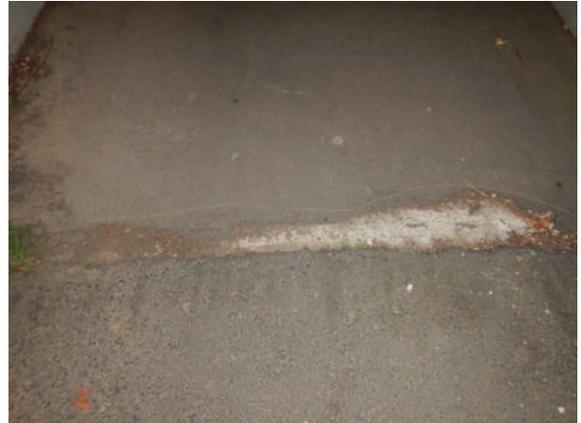
ID005_2023_HP_0021

[5] S=0, V=1, D=0 BSP-ID 244-06

Geh- und Radwegbelag, Bituminöse Baustoffe,
Bereichsweise, Abgeplatzt, Mitte längs am Bauwerk,
Links, Unter dem Bauwerk

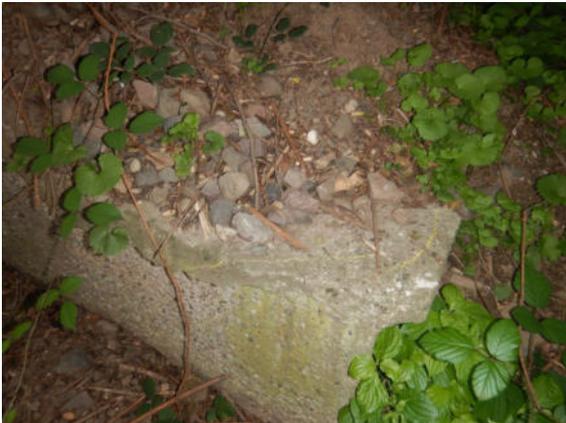
ID014_2023_HP_0036

[14] S=0, V=1, D=1 BSP-ID 251-05

Böschung im Bereich des Widerlagers, Bereichsweise,
Abgesackt / Setzung, Hinten am Bauwerk, Rechts

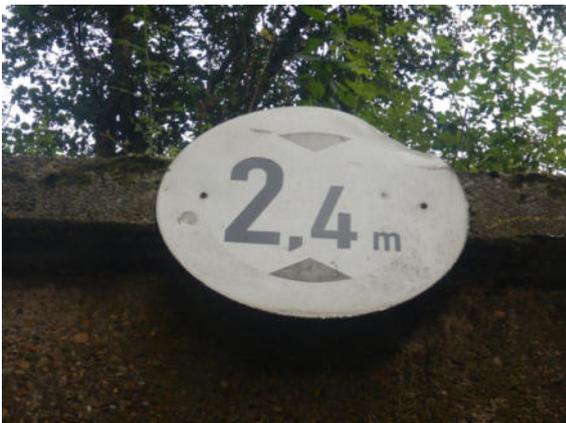
ID006_2023_HP_0018

[6] S=0, V=1, D=0 BSP-ID 250-08

Schild der Begrenzung der Durchfahrtshöhe, Eine Stelle,
Verwittert, Mitte längs am Bauwerk, Links, Oben, und
verbogen

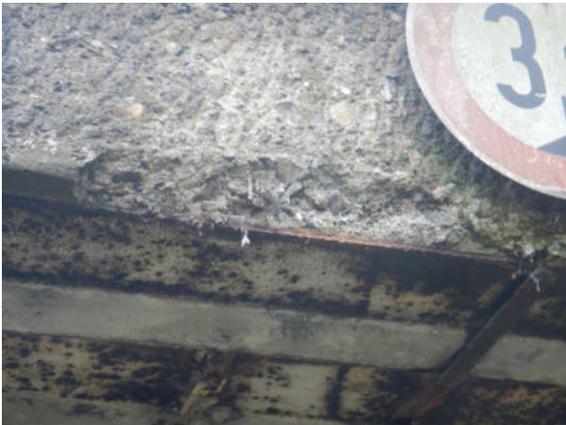
ID013_2023_HP_0473

[13] S=0, V=0, D=1 BSP-ID 002-02

Rahmenstirnseite, Beton, Mehrfach, Abplatzung mit
freiliegender Bewehrung, Beidseitig, Oben

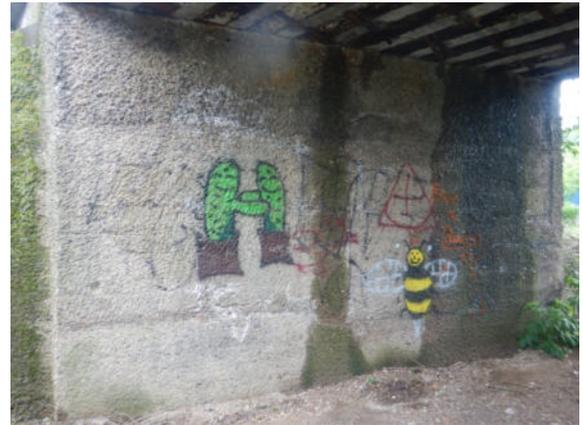
ID009_2023_HP_0463

[9] S=0, V=0, D=0 BSP-ID 020-01

Unterbau, Beton, Bereichsweise, Graffiti, Unter dem
Bauwerk

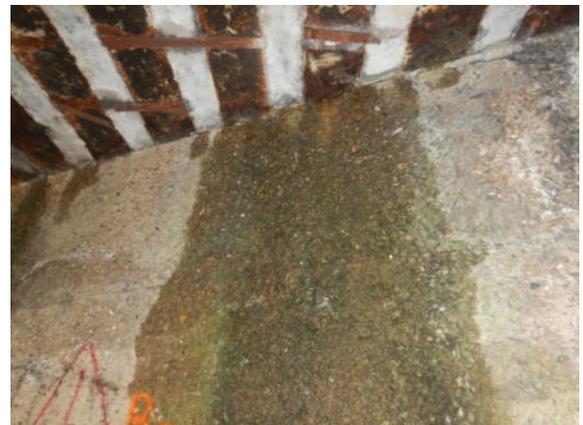
ID011_2023_HP_0465

[11] S=0, V=0, D=2 BSP-ID 021-06

Widerlager, Beton, Mehrfach, Durchdrückendes Wasser,
Anzahl: 3 Stelle(n), Beidseitig, Unter dem Bauwerk

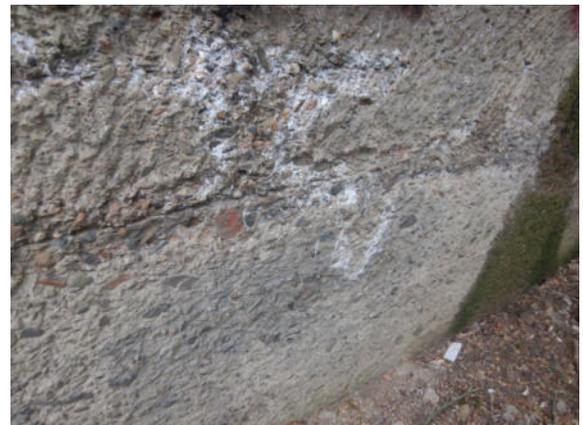
ID010_2023_HP_0464

[10] S=0, V=0, D=1 BSP-ID 021-05

Widerlagerwand, Beton, Mehrfach, Aussinterung, Unter
dem Bauwerk

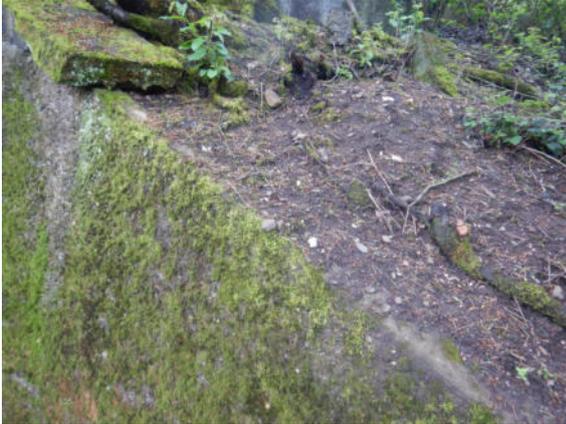
ID005_2023_HP_0449

[5] S=2, V=0, D=3 BSP-ID 027-04

Flügel, Abdeckung des Verblendmauerwerks, Mehrfach, Fehlt, Anzahl: 5 Stück, Vorne am Bauwerk, Rechts, Lose Steine wurden entfernt., Maßnahme {2}

Art der Leistung	Unterbau Mauerwerksinstandsetzung (m² Instandsetzungsfläche -D-)	
Menge	20	Geschätzte Kosten 12.000 EURO
Dauer der Maßnahme	4 Tage	Ausführungsjahr
Dringlichkeit	Kurzfristig	
Maßnahmenfixierung	Keine Maßnahme festgelegt	
Projektbezeichnung		
Bemerkung		
Zugeordnete Schäden:		
[5],[2],[8],[7]

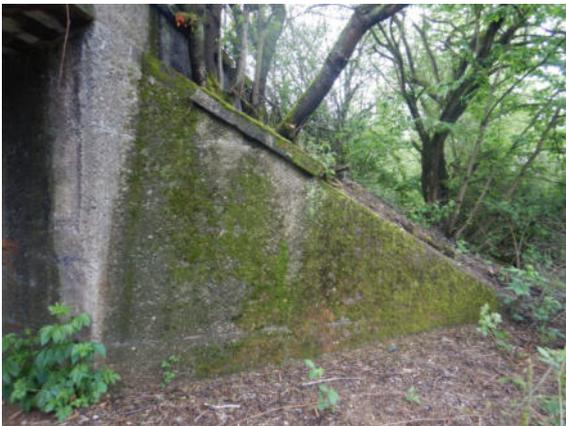
ID003_2023_HP_0447

[3] S=0, V=0, D=1 BSP-ID 020-02

Flügel, Beton, Bereichsweise, Bemoost, Vorne und hinten am Bauwerk, Beidseitig, Unten außen

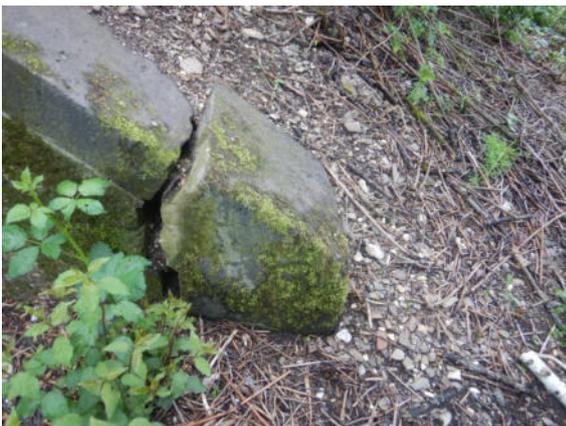
ID007_2023_HP_0454

[7] S=1, V=0, D=2 BSP-ID 027-02

Flügel, Verblendmauerwerk, Eine Stelle, Verschoben, Anzahl: 1 Stück, Rückseite, Links, , Maßnahme {2}

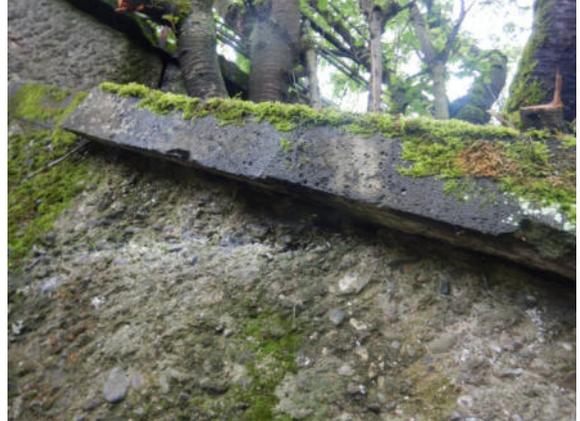
ID006_2023_HP_0450

[6] S=0, V=0, D=1 BSP-ID 021-08

Flügel, Beton, Mehrfach, Abgeplatzt, Vorder- und Rückseite, Außen

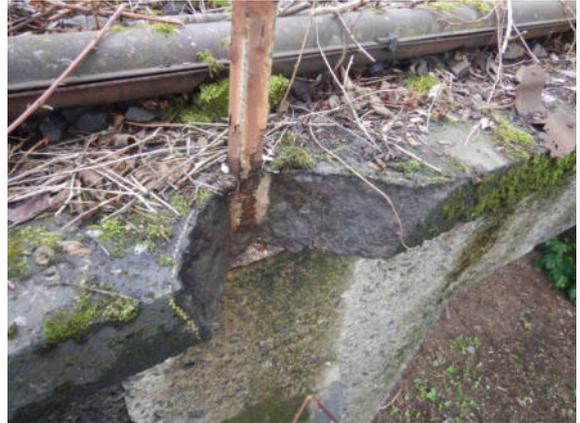
ID022_2023_HP_0514

[22] S=1, V=3, D=2 BSP-ID 230-13

Überbau, Senkrechte Fläche des Gesimses, Beton,
Mehrfach, Gebrochen / abgebrochen, Beidseitig, ,
Maßnahme {3}

Art der Leistung	Kappenerneuerung (lfd m Kappe -D-)	
Menge	16	Geschätzte Kosten 9.600 EURO
Dauer der Maßnahme	7 Tage	Ausführungsjahr
Dringlichkeit	Kurzfristig	
Maßnahmenfixierung	Keine Maßnahme festgelegt	
Projektbezeichnung		
Bemerkung		
Zugeordnete Schäden:		
[22]

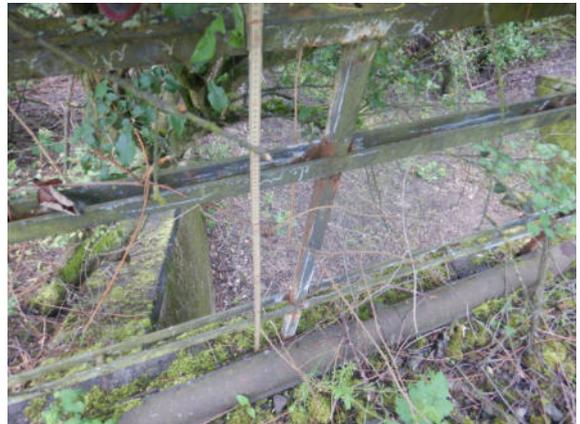
ID020_2023_HP_0492

[20] S=0, V=1, D=0 BSP-ID 231-13

Holmgeländer ohne Seil, mit einer Knieleiste oder
mehreren Knieleisten, Stahl / Metall, Gesamtes Bauteil,
Nicht fachgerecht, Beidseitig, Oben auf dem Bauwerk, ,
Maßnahme {4}

Zugeordnete Schäden:
[18],[19],[23],[21],[20]

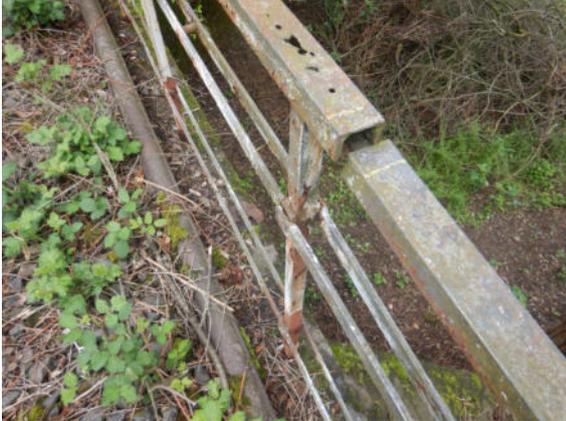
ID021_2023_HP_0503

[21] S=1, V=0, D=2 BSP-ID 231-16
Dehnstoß des Geländerhandlaufs, Stahl / Metall,
Vereinzelt, Herausgebrochen, , Maßnahme {4}

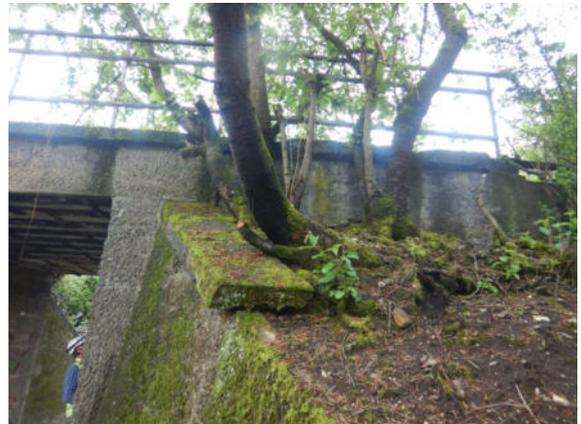
ID004_2023_HP_0448

[4] S=0, V=2, D=0 BSP-ID 251-08
Böschung im Bereich des Widerlagers, Größtenteils,
Bewachsen, Vorder- und Rückseite, Außen, Siehe Foto:
ID004_2023_HP_0521, Böschung stark bewachsen,
Bewuchs drückt gegen das Bauwerk

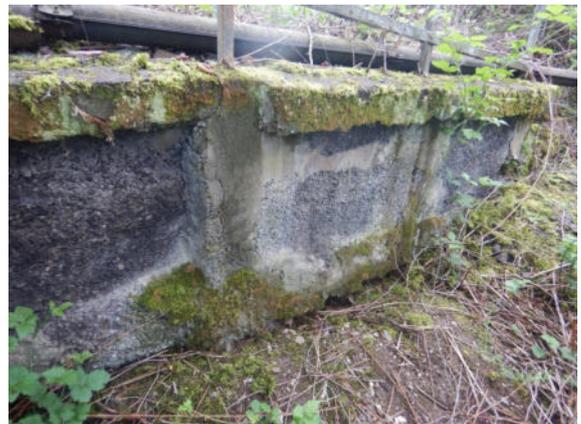
ID017_2023_HP_0489

[17] S=0, V=1, D=1 BSP-ID 251-05
Böschung im Bereich des Widerlagers, Bereichsweise,
Abgesackt / Setzung, Vorder/Rückseite, Beidseitig

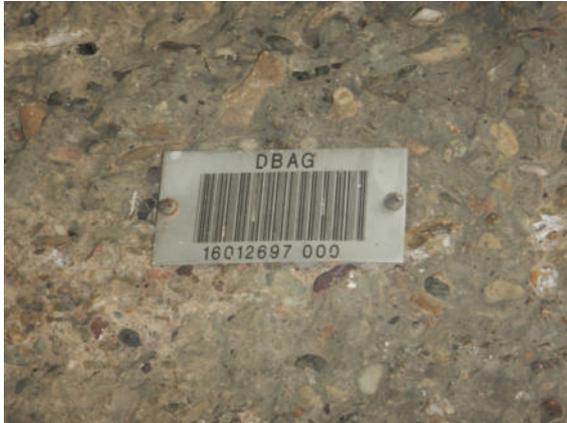
ID012_2023_HP_0469

[12] S=0, V=0, D=0 BSP-ID 250-01

Beschilderung der Bauwerksnummer / Brückenklasse,
Ein Stück, Unleserlich, Unter dem Bauwerk

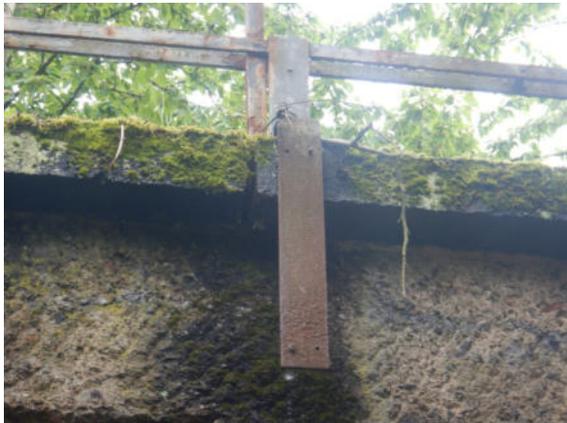
ID014_2023_HP_0480

[14] S=0, V=1, D=0 BSP-ID 250-08

Schild der Begrenzung der Durchfahrtshöhe, Ein Stück,
Fehlt, Rückseite, Oben

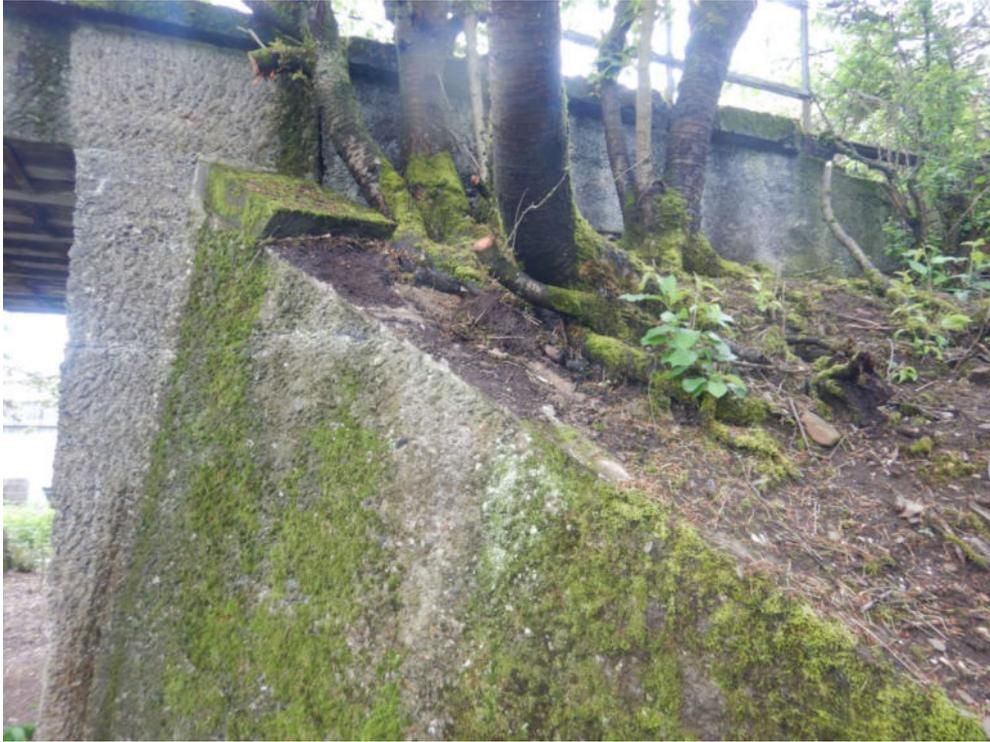
ID004_2023_HP_0521 STEINE BEI PRÜFUNG ENTFERNT

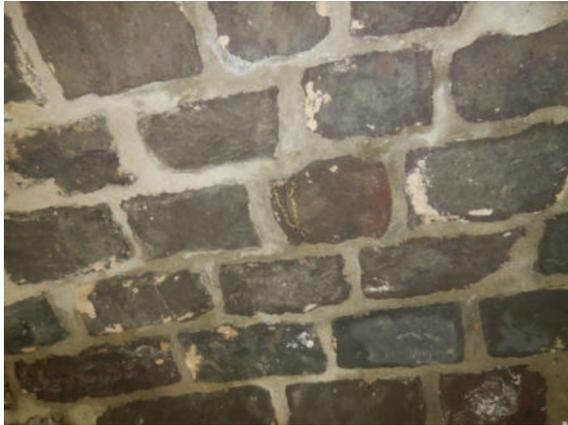
ID009_2023_HP_0128

[9] S=1, V=0, D=1 BSP-ID 009-01

Überbau, Mauerwerksstein, Eine Stelle, Gespalten,
Unterseite

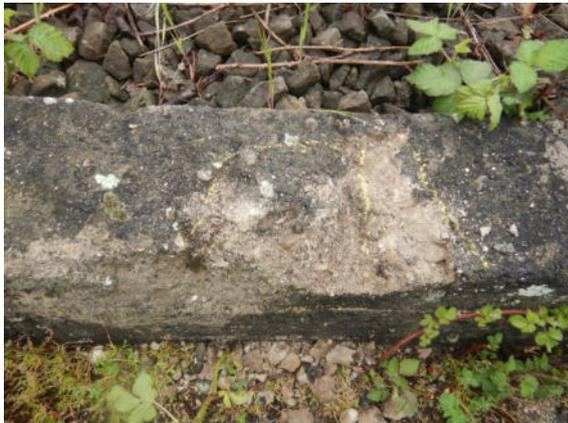
ID019_2023_HP_0174

[19] S=0, V=0, D=1 BSP-ID 002-02

Überbau, Beton, Mehrfach, Abplatzung mit freiliegender
Bewehrung, Mitte längs am Bauwerk, Oben auf dem
Bauwerk

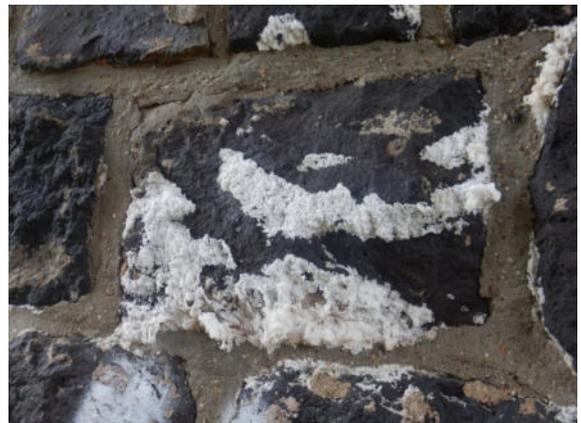
ID007_2023_HP_0123

[7] S=0, V=0, D=1 BSP-ID 027-07

Unterbau, Verblendmauerwerk, Bereichsweise,
Aussinterung, Beidseitig, Unter dem Bauwerk

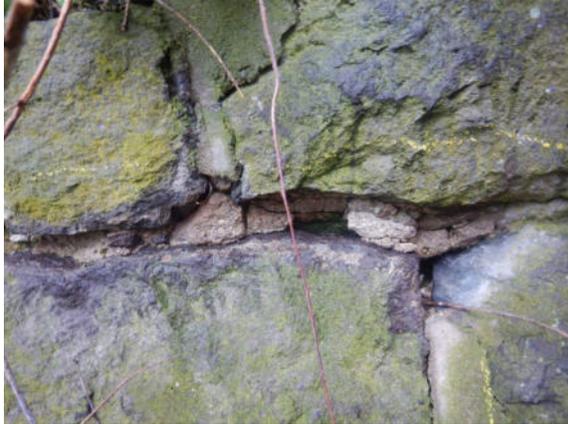
ID006_2023_HP_0106

[6] S=1, V=0, D=2 BSP-ID 027-11

Unterbau, Mauerwerksfugen, Mehrfach, Ausgewaschen,
Länge: 6,000 m, Unter dem Bauwerk, , Maßnahme {2}

Zugeordnete Schäden:
[1],[11],[2],[6],[5]

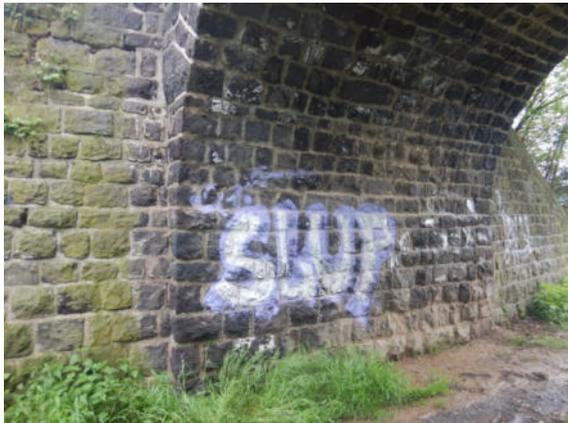
ID010_2023_HP_0129

[10] S=0, V=0, D=0 BSP-ID 020-01

Widerlagerwand, Bereichsweise, Graffiti, Unter dem
Bauwerk

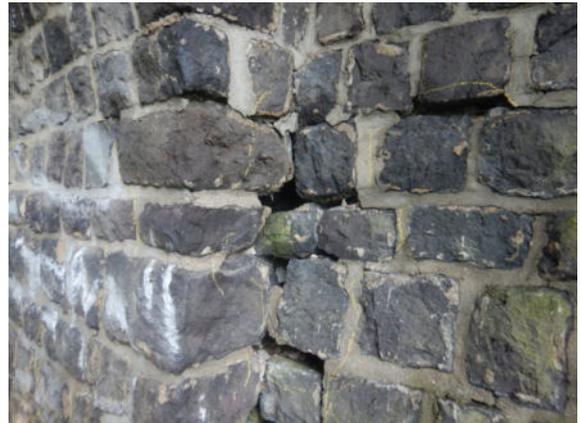
ID011_2023_HP_0143

[11] S=2, V=2, D=3 BSP-ID 027-04

Widerlagerwand, Mauerwerksstein, Bereichsweise,
Hohlraum, Anzahl: 5 Stück, Hinten am Bauwerk, Links,
Siehe Foto: ID011_2023_HP_0141, , Maßnahme {2}

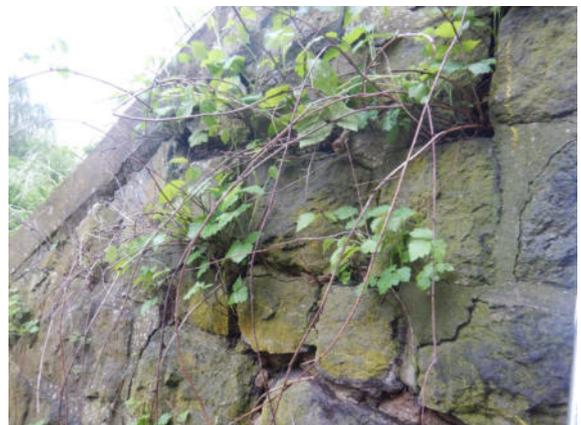
ID005_2023_HP_0104

[5] S=1, V=0, D=1 BSP-ID 027-01

Flügel, Mauerwerksfugen, Bereichsweise, Bewachsen,
Länge: 10,000 m, Vorne und hinten am Bauwerk,
Beidseitig, , Maßnahme {2}

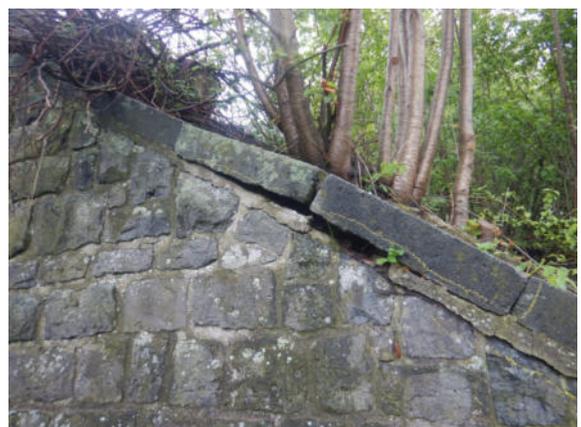
ID001_2023_HP_0089

[1] S=2, V=2, D=3 BSP-ID 027-04

Flügel, Abdeckung des Verblendmauerwerks, Mehrfach,
Verkantet, Anzahl: 2 Stück, Vorne am Bauwerk, Rechts,
Oben, Die Steine werden durch den Bewuchs hinter der
Flügelwand nach vorne gedrückt., Maßnahme {2}

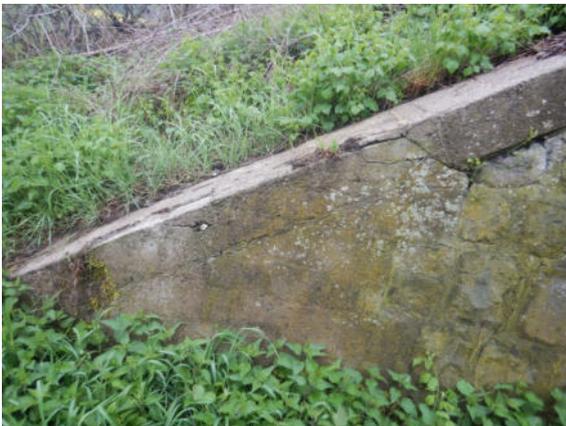
ID003_2023_HP_0098

[3] S=0, V=0, D=1 BSP-ID 021-08

Abdeckplatte, Beton, Mehrfach, Abgeplatzt, Vorne am Bauwerk, Links

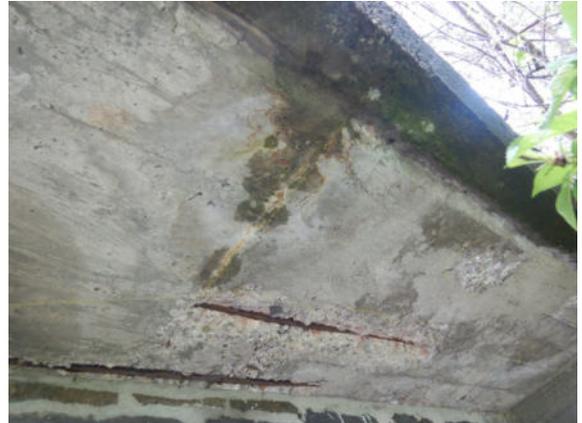
ID012_2023_HP_0144

[12] S=0, V=0, D=1 BSP-ID 230-09

Überbau, Kappe, Beton, Mehrfach, Abplatzung mit freiliegender Bewehrung, Vorne und hinten am Bauwerk, Unterseite

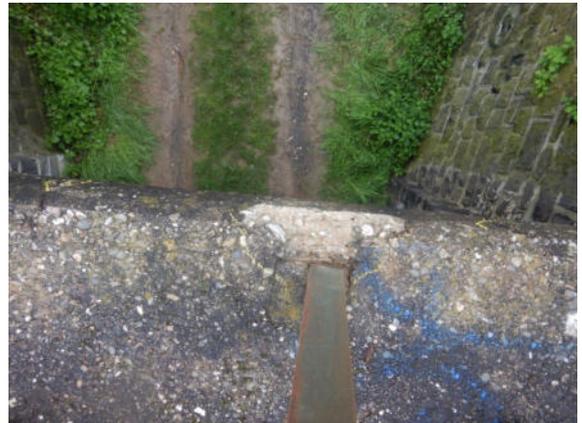
ID017_2023_HP_0171

[17] S=1, V=3, D=2 BSP-ID 230-13

Überbau, Gesims, Beton, Eine Stelle, Abgeplatzt, Oberseite, , Maßnahme {3}

Zugeordnete Schäden:
[17]

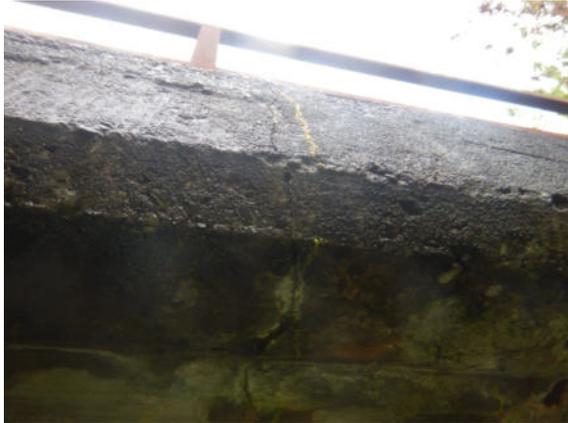
ID014_2023_HP_0147

[14] S=0, V=0, D=1 BSP-ID 230-04

Überbau, Gesims, Beton, Mehrfach, Querrisse, Beidseitig

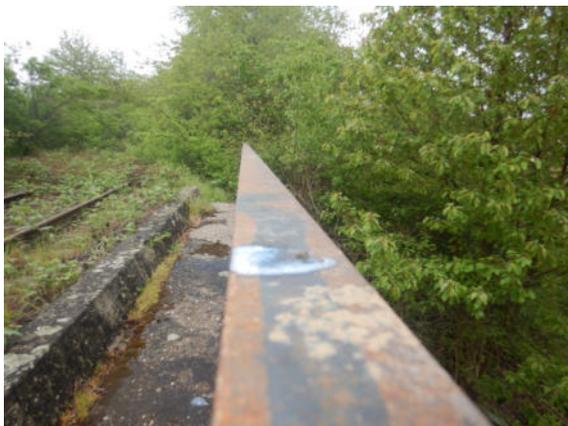
ID018_2023_HP_0172

[18] S=0, V=1, D=0 BSP-ID 231-25

Geländer ohne Seil, Stahl / Metall, Eine Stelle, Verbogen, Hinten am Bauwerk

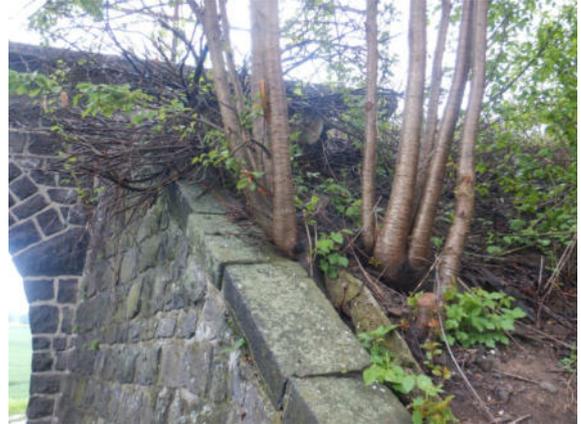
ID021_2023_HP_0109

[21] S=0, V=2, D=0 BSP-ID 251-08

Gelände, Größtenteils, Bewachsen

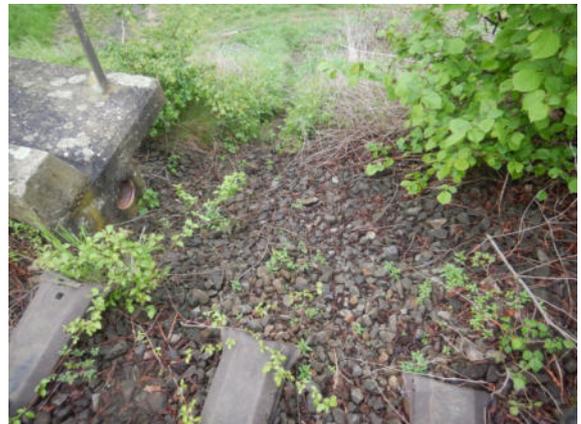
ID015_2023_HP_0167

[15] S=0, V=1, D=1 BSP-ID 251-05

Böschung im Bereich des Widerlagers, Bereichsweise, Abgerutscht, Beidseitig

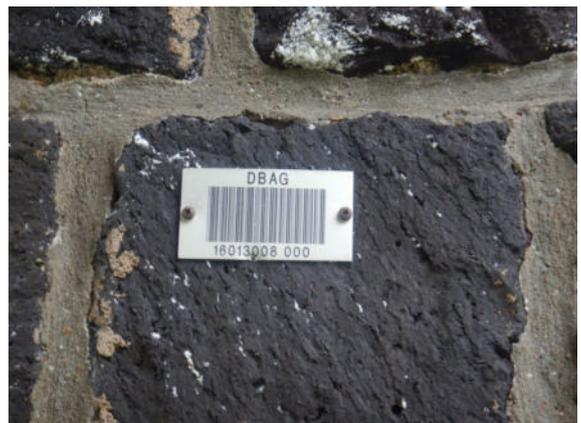
ID022_2023_HP_0121

[22] S=0, V=0, D=0 BSP-ID 250-01

Beschilderung der Bauwerksnummer / Brückenklasse, Ein Stück, Unleserlich, Unter dem Bauwerk

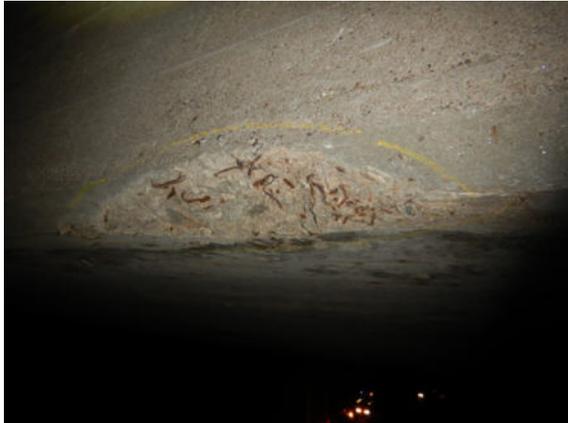
ID038_2023_HP_0038

[38] S=0, V=2, D=2 BSP-ID 002-03

Überbau, Beton, Stellenweise, Abgeplatzt, Längs durchgehend, Seitenfläche beidseitig, Unterseite, Instandsetzung schadhaft, An den äußeren Kanten der unteren Platte des Hohlkörpers sind vermehrt Abplatzungen stellenweise an sanierten Flächen, Maßnahme {2}

Zugeordnete Schäden:
[46],[35],[38],[7],[24],[25],[12],[28]

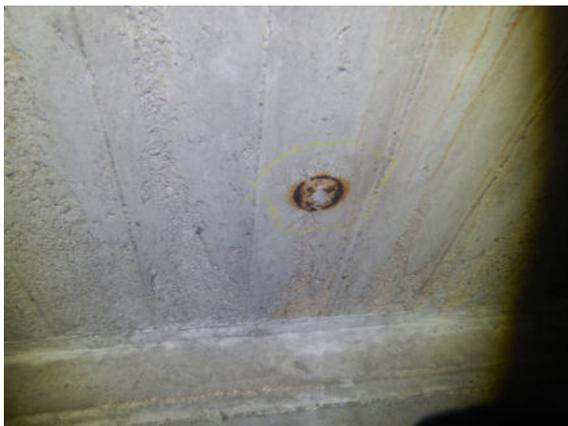
ID036_2023_HP_0026

[36] S=0, V=0, D=1 BSP-ID 002-01

Überbau, Beton, Mehrfach, Fremdkörpereinschluss, Unterseite

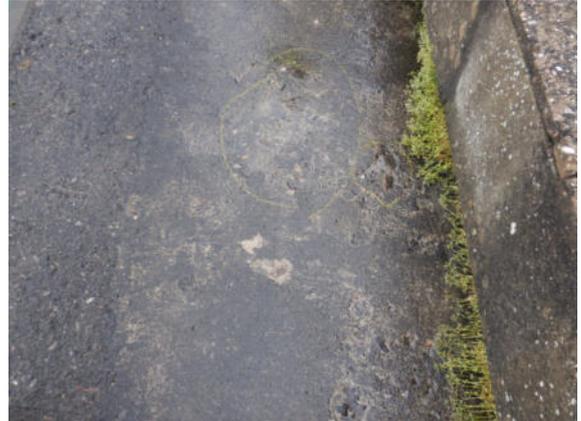
ID009_2023_HP_0208

[9] S=0, V=0, D=1 BSP-ID 002-01

Fahrbahnplatte, Beton, Bereichsweise, Ausgewaschen, Oben außen

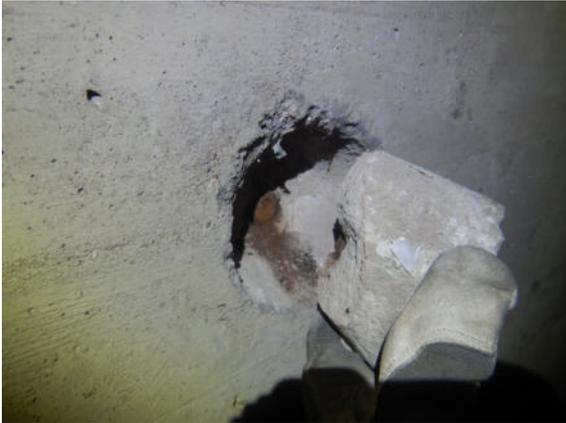
ID046_2023_HP_0075

Balken / Steg, Beton, Vereinzelt, Abgeplatzt, Seitenfläche beidseitig, Zwischen den Vergusskörper der Ankerköpfe und dem Beton des Überbaus ist stellenweise mangelhafter Verbund.

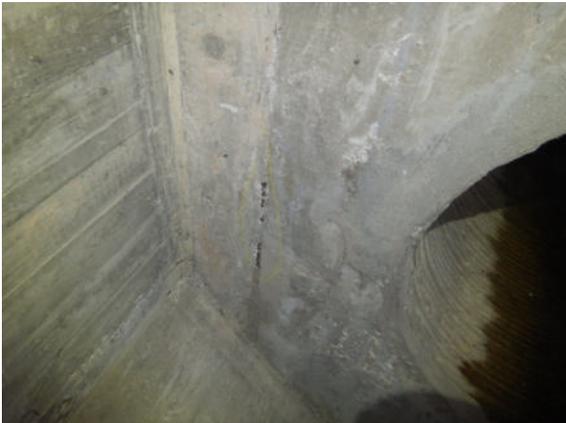
ID025_2023_HP_0274

[25] S=0, V=0, D=1 BSP-ID 002-02

Balken / Steg, Beton, Mehrfach, Abplatzung mit freiliegender Bewehrung, Innen, , Maßnahme {2}

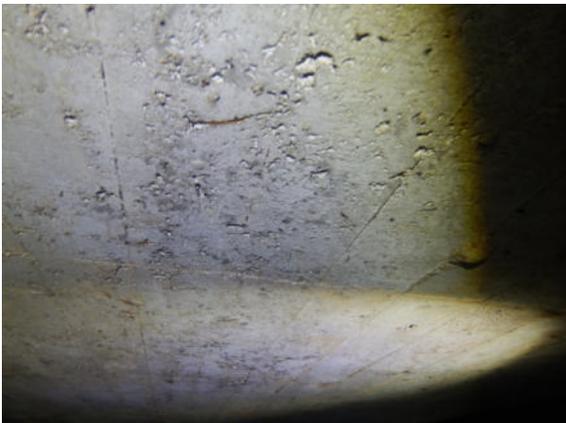
ID037_2023_HP_0030

[37] S=0, V=0, D=1 BSP-ID 002-01

Bodenplatte, Beton, Bereichsweise, Oberfläche grobporig, Unterseite
