Prüfbericht 2023 H

nach DIN 1076

Bauwerksname **Bahnunterführung Otto- Schönhausen- Str.**
Teilbauwerksname **Bahnunterführung**
Kreis **KFR. STADT KOBLENZ**
Ort **Lützel**
Bauwerksrichtung **Blickrichtung von B 9 aus**
Bauwerksart **Brücke als offener Rahmen**
Tragfähigkeit
Baujahr

Prüfrichtung **Blickrichtung von B 9 aus**
Prüfer **Dipl.-Ing. M. Bartsch**
Prüfung vom **08.05.2023** bis **08.05.2023**

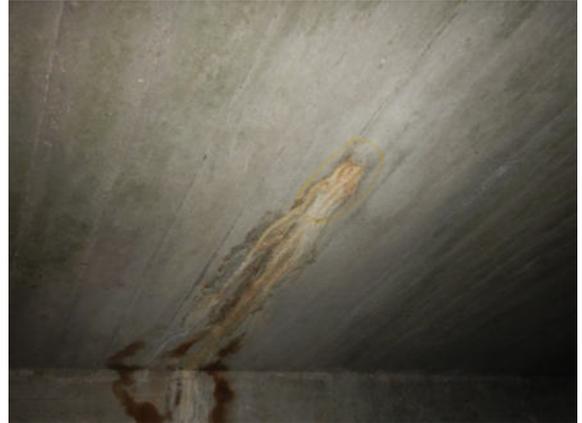
ID047_2023_HP_0082

[47] S=0, V=0, D=1 BSP-ID 002-09

Bodenplatte, Beton, Eine Stelle, Ausblühung, Widerlager hinten, Am Ende des Überbaus, Unterseite

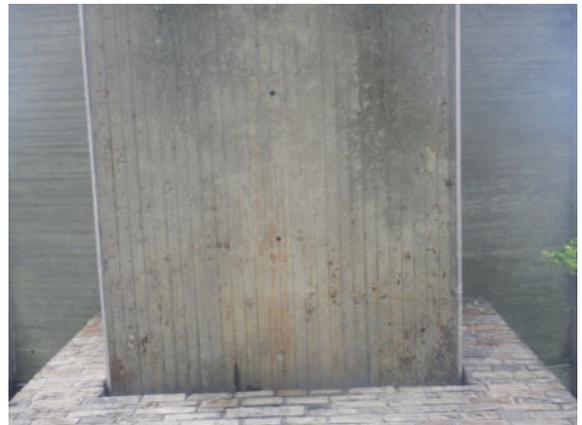
ID018_2023_HP_0235

[18] S=0, V=0, D=1 BSP-ID 002-01

Bodenplatte, Beton, Mehrfach, Fremdkörpereinschluss, Unterseite

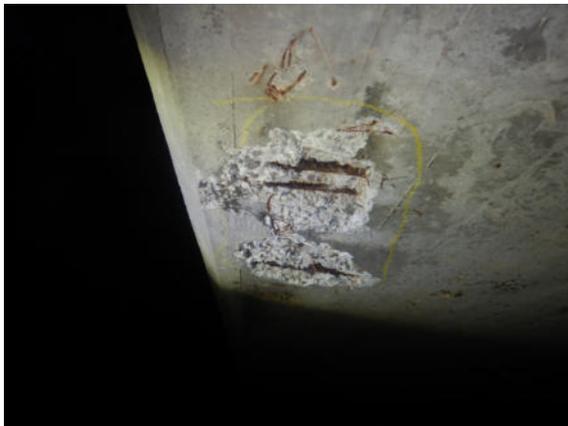
ID035_2023_HP_0024

[35] S=0, V=2, D=2 BSP-ID 002-03
Bodenplatte, Beton, Mehrfach, Abplatzung mit freiliegender Bewehrung, Unterseite, , Maßnahme {2}

Zugeordnete Schäden:
[46],[35],[38],[7],[24],[25],[12],[28]

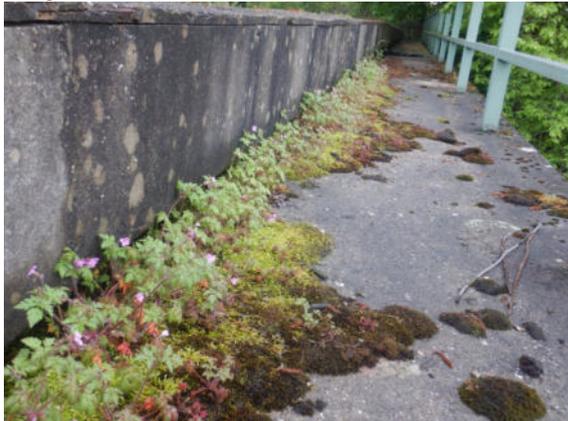
ID011_2023_HP_0213

[11] S=0, V=0, D=1 BSP-ID 001-05
Kragarm, Beton, Bereichsweise, Bewachsen, Oberseite

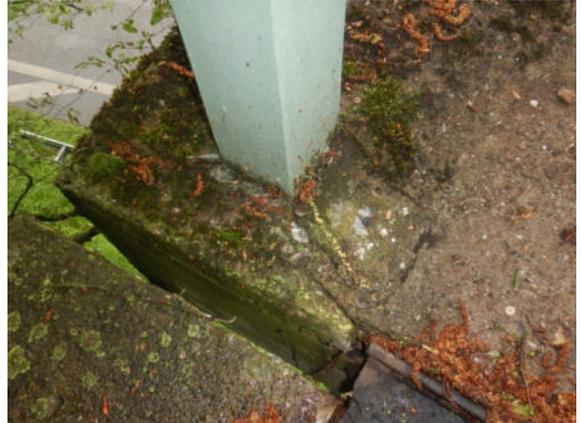
ID012_2023_HP_0215

[12] S=0, V=0, D=1 BSP-ID 002-02
Kragarm, Beton, Eine Stelle, Abgeplatzt, Am Ende des Überbaus, Rechts, , Maßnahme {2}

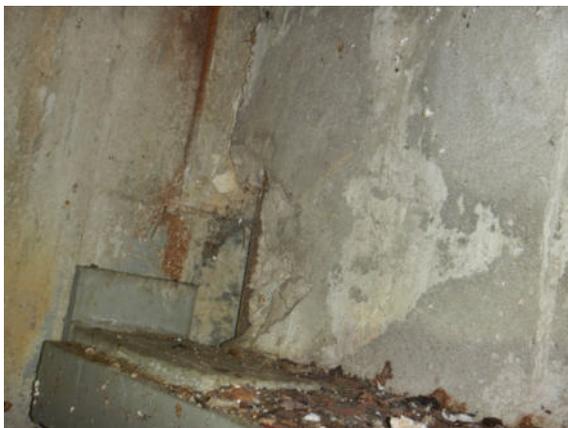
ID024_2023_HP_0262

[24] S=0, V=0, D=2 BSP-ID 002-02

Endquerträger, Beton, Vereinzelt, Abplatzung mit
freiliegender Bewehrung, Am Ende des Überbaus,
Rechts, Oben innen, , Maßnahme {2}

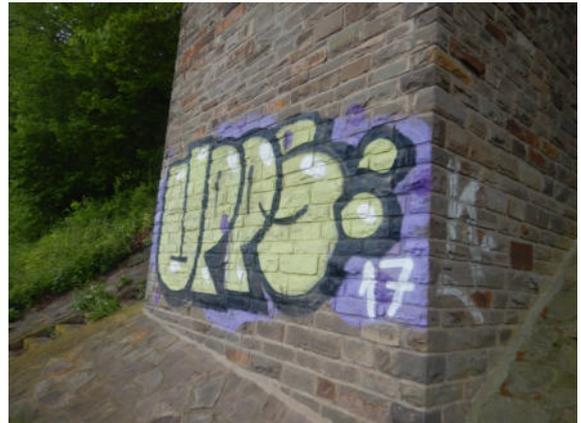
ID017_2023_HP_0233

[17] S=0, V=0, D=0 BSP-ID 020-01

Widerlager, Bereichsweise, Graffiti, Unter dem Bauwerk

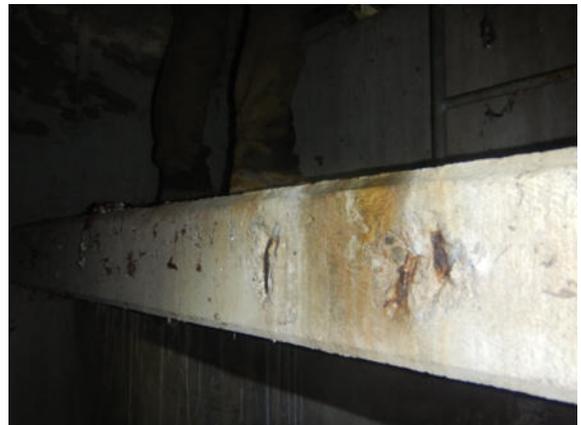
ID021_2023_HP_0257

[21] S=0, V=0, D=1 BSP-ID 021-08

Widerlager, Beton, Mehrfach, Abplatzung mit
freiliegender Bewehrung, Hinten am Bauwerk, Oben

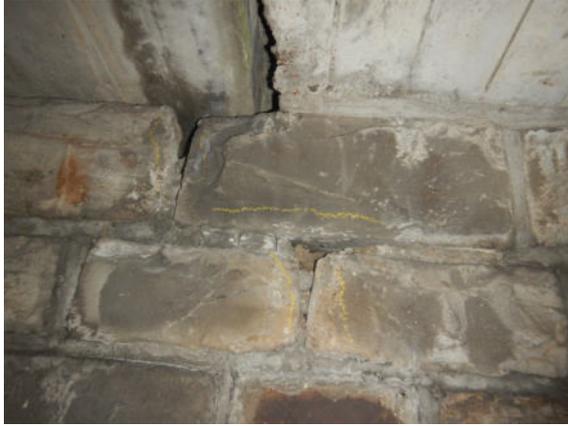
ID032_2023_HP_0004

[32] S=1, V=0, D=2 BSP-ID 027-01

Flügel, Mauerwerksfugen, Bereichsweise,
Ausgewaschen, Länge: 15,000 m, Widerlager vorn,
Beidseitig, , Maßnahme {3}

Zugeordnete Schäden:
[32],[19]

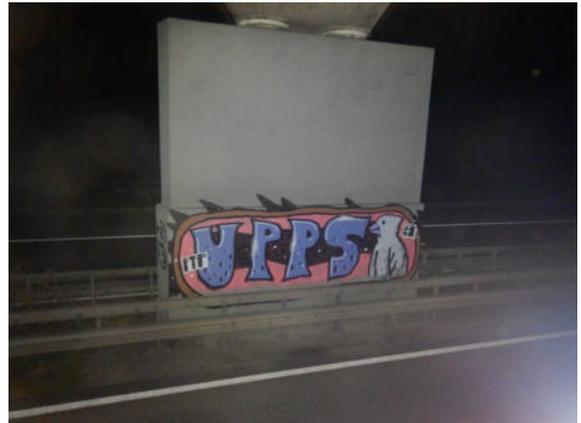
ID040_2023_HP_0045

[40] S=0, V=0, D=0 BSP-ID 020-01

Pfeiler / Stütze, Beton, Bereichsweise, Graffiti,
Vorder/Rückseite

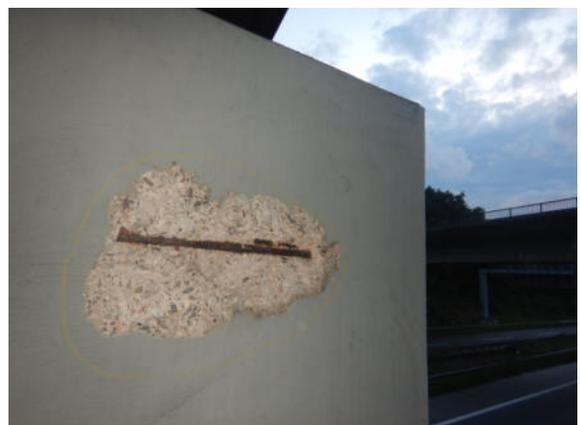
ID042_2023_HP_0053

[42] S=0, V=2, D=2 BSP-ID 021-09

Pfeiler / Stütze, Beton, Mehrfach, Abplatzung mit
freiliegender Bewehrung, Vorder/Rückseite, Oben, ,
Maßnahme {4}

Zugeordnete Schäden:
[42]

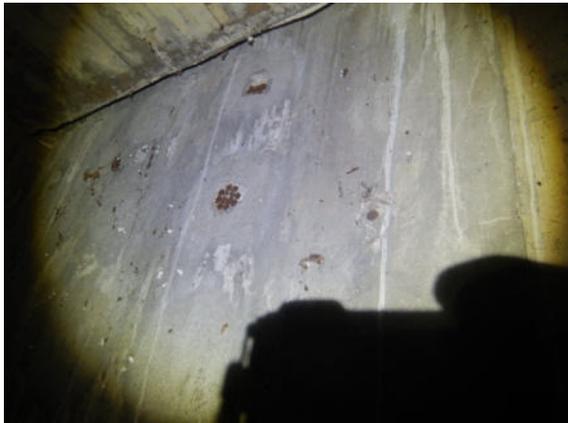
ID023_2023_HP_0261

[23] S=0, V=0, D=1 BSP-ID 201-13

Endquerträger, Spannkopf, Beton, Vereinzelt, Abgeplatzt,
Hinten am Bauwerk, Oben innen, , Maßnahme {1}

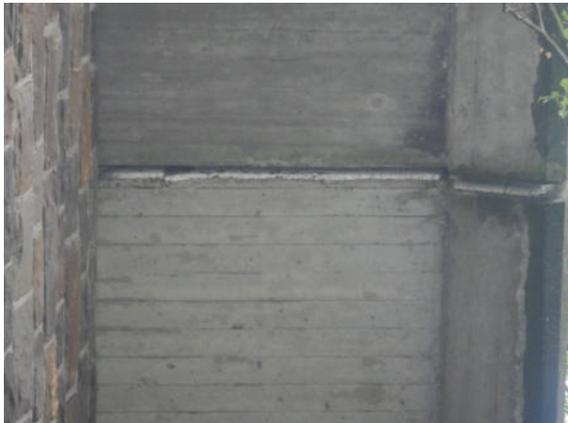
ID016_2023_HP_0229

[16] S=0, V=0, D=1 BSP-ID 226-01

Überbau, Offene Lamellenkonstruktion, Beton,
Mehrfach, Nicht entfernt, Anzahl: 4 Stelle(n),
Unmittelbar an der Übergangskonstruktion, Beidseitig,
Oben außen

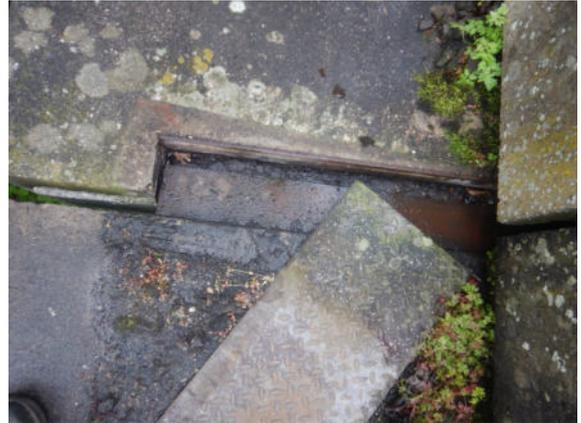
ID005_2023_HP_0197

[5] S=0, V=1, D=0 BSP-ID 226-05

Abdeckung / Tränenblech, Stahl / Metall, Vereinzelt,
Locker / lose, Anzahl: 4 Stück, Vorne und hinten am
Bauwerk, Oben außen

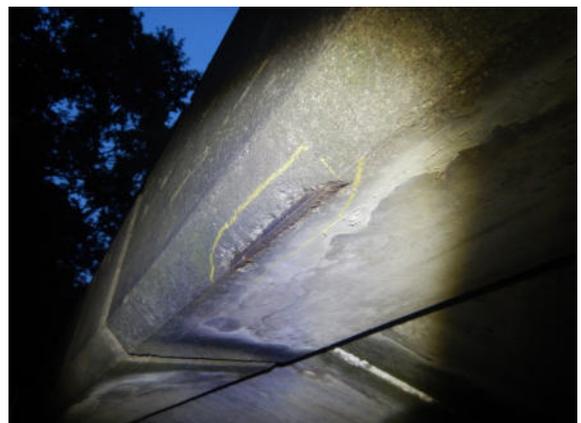
ID034_2023_HP_0018

[34] S=0, V=1, D=2 BSP-ID 230-11

Untersicht des Gesimses, Beton, Vereinzelt, Abplatzung
mit freiliegender Bewehrung, Außen, , Maßnahme {5}

Zugeordnete Schäden:
[34]

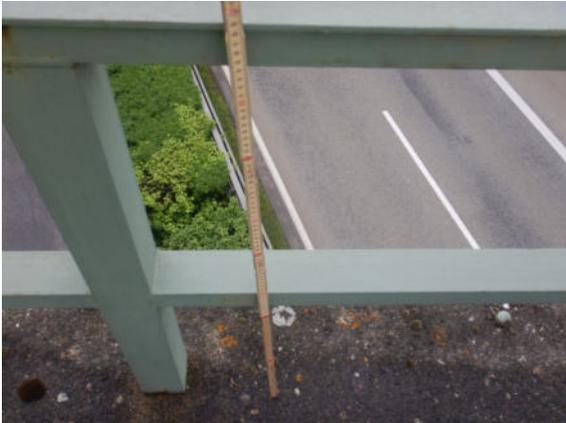
ID010_2023_HP_0210

[10] S=0, V=0, D=0 BSP-ID 231-09

Geländer ohne Seil, Stahl / Metall, Gesamtes Bauteil,
Entspricht nicht den gültigen Vorschriften, Beidseitig,
Oben außen

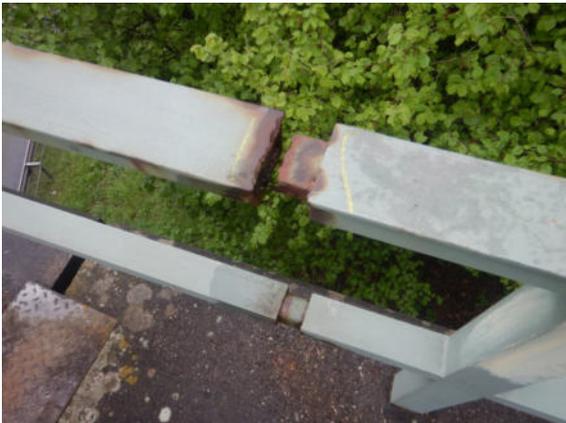
ID004_2023_HP_0196

[4] S=1, V=0, D=2 BSP-ID 231-16

Geländer ohne Seil, Stahl / Metall, Mehrfach, Aus der
Halterung gerutscht, Oben außen, , Maßnahme {6}

Zugeordnete Schäden:
[6],[4]

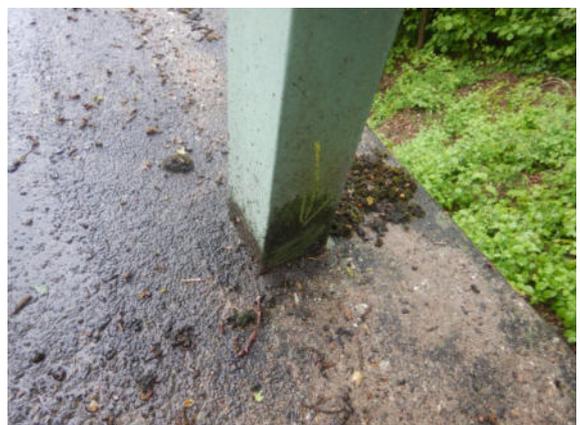
ID003_2023_HP_0194

[3] S=0, V=0, D=1 BSP-ID 231-21

Entwässerungsöffnung des Pfostens, Stahl / Metall, An
allen Bauteilen, Fehlt, Beidseitig, Oben auf dem
Bauwerk, , Maßnahme {7}

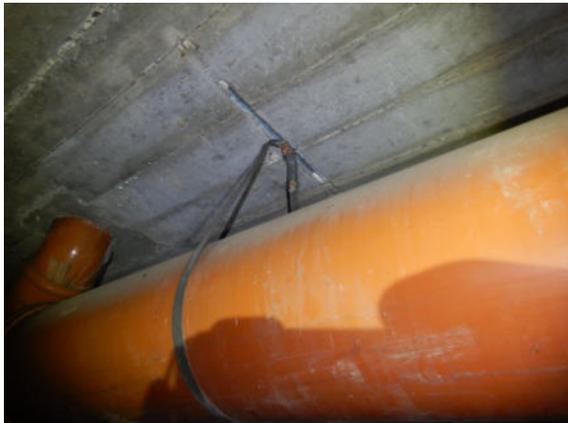
ID026_2023_HP_0276

[26] S=0, V=2, D=0 BSP-ID 261-13
Befestigung der Abwasserleitung, Gesamtes Bauteil,
Nicht fachgerecht fixiert

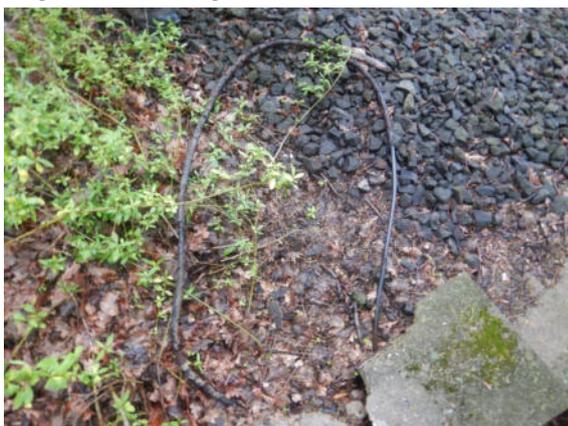
ID002_2023_HP_0188

[2] S=0, V=0, D=2 BSP-ID 261-11
Isolation / Ummantelung des Kabel, Stellenweise,
Abgelöst, Beidseitig, Oben auf dem Bauwerk

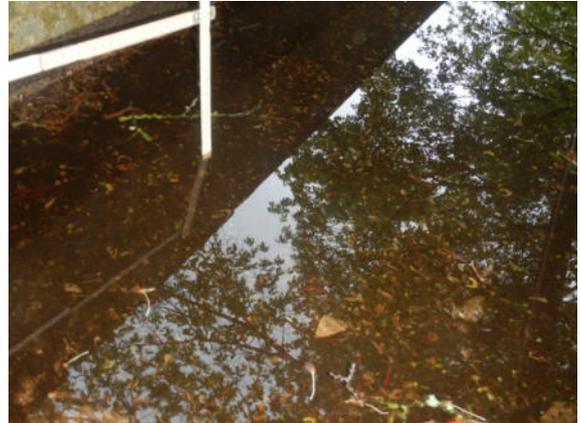
ID013_2023_HP_0218

[13] S=0, V=1, D=0 BSP-ID 241-11
Fahrbahnplatte, Geh- und Radwegbelag, Beton,
Bereichsweise, Gefahr von Gewässerstau, Hinten am
Bauwerk, Rechts, Oben auf dem Bauwerk

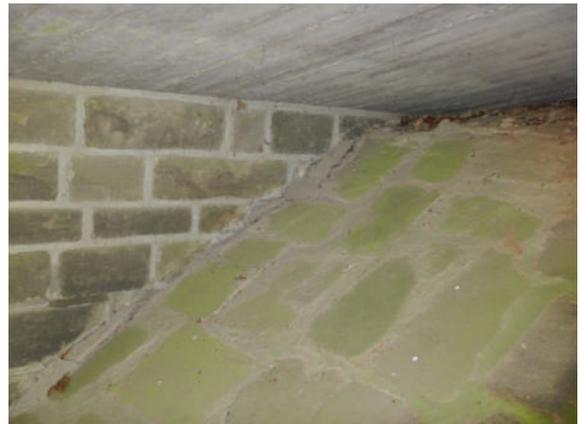
ID014_2023_HP_0222

[14] S=0, V=1, D=1 BSP-ID 251-05
Böschungspflaster im Bereich des Widerlagers,
Mehrfach, 2 - 5 cm abgesackt / gesetzt, Anzahl: 4
Stelle(n), Vorne und hinten am Bauwerk, Beidseitig,
Unter dem Bauwerk

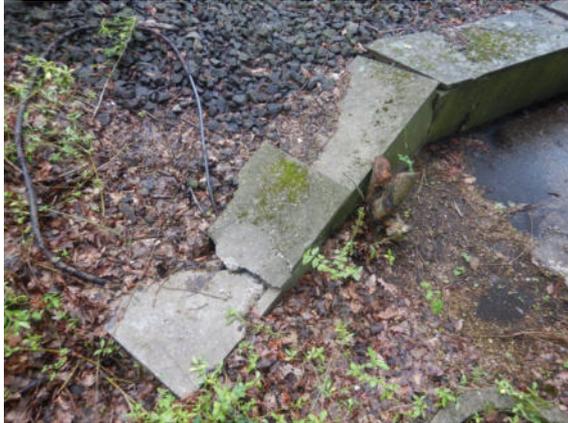
ID001_2023_HP_0187

[1] S=1, V=1, D=1 BSP-ID 999-99-99

Kabelkanal / Steg, Beton, Mehrfach, Fehlt, Beidseitig,
Oben auf dem Bauwerk, Die Abdeckungen der
Kabelkanäle fehlen zum Teil, an den vorhandenen sind
mehrere Abplatzungen und stellenweise sind die Platten
gebrochen.
