Inspektion und Zustandsbewertung des Moseldükers am Deutschen Eck

09.05.2017

Vorstellung der Vorgehensweise und der Ergebnisse

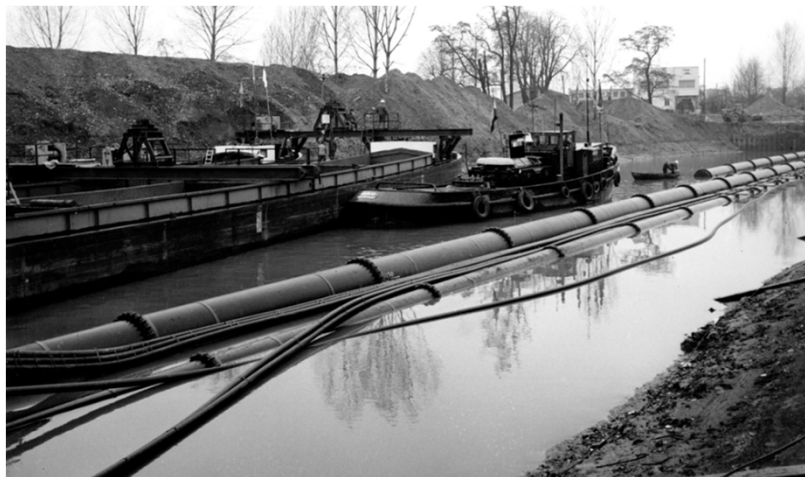
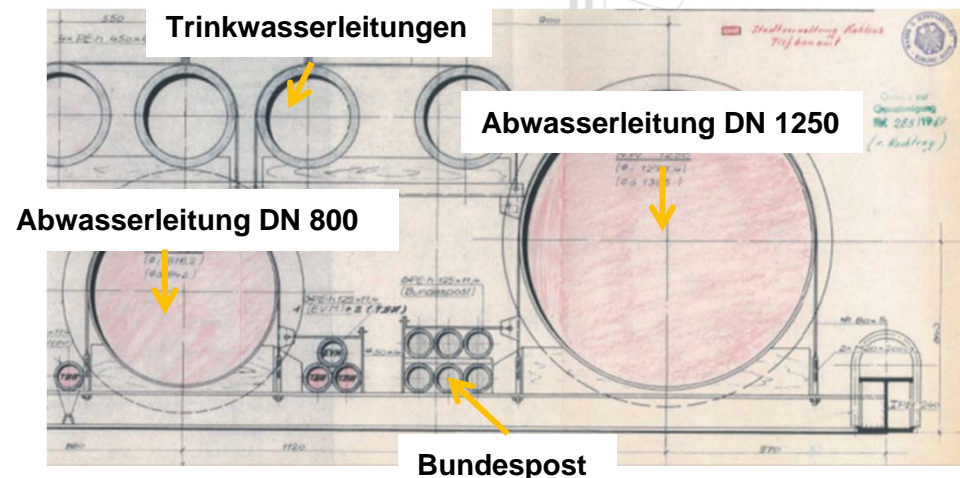
Der Stadtentwässerung Eigenbetrieb der Stadt Koblenz (SEK) betreibt seit Anfang der 70er Jahre den Moseldüker am Deutschen Eck

DN 800 und DN 1250 Abwasserleitung

→ **Muss alle 10 Jahre durch eine Untersuchung auf den ordnungsgemäßen Zustand geprüft werden § 4 (1) der EÜVOA**

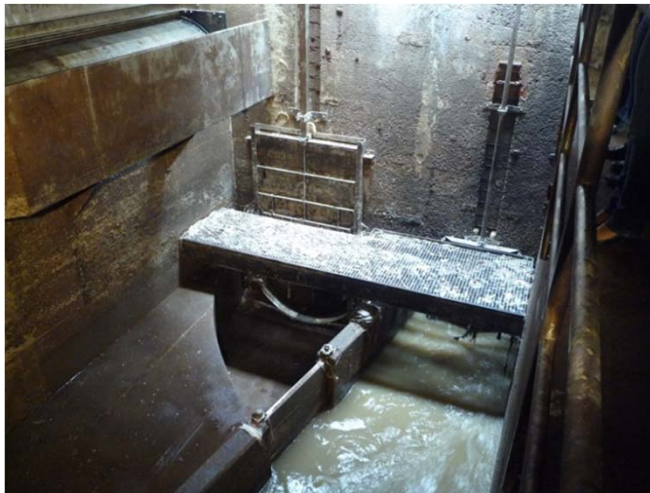
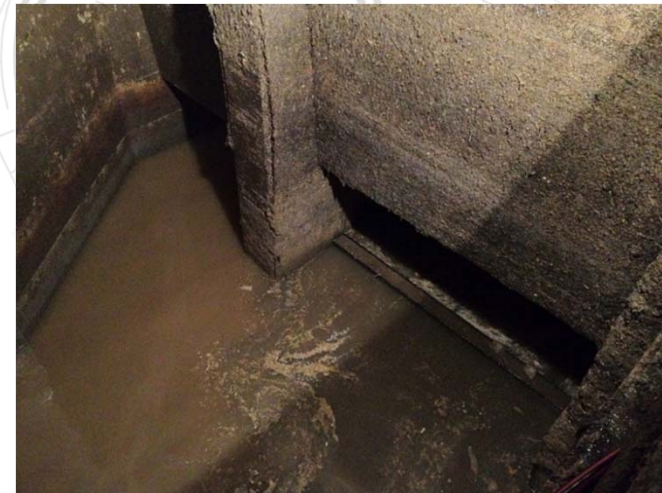
Problem 2: Wasserhaltung während der Inspektion

- Trockenwetterabfluss kann nur abgeschätzt werden
 - Beide Abwasserleitungen nicht komplett hydraulisch getrennt
- **Notwendigkeit einer provisorischen Absperrung**

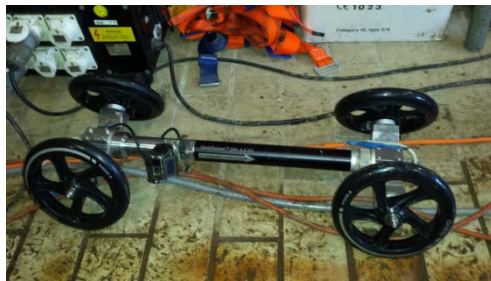
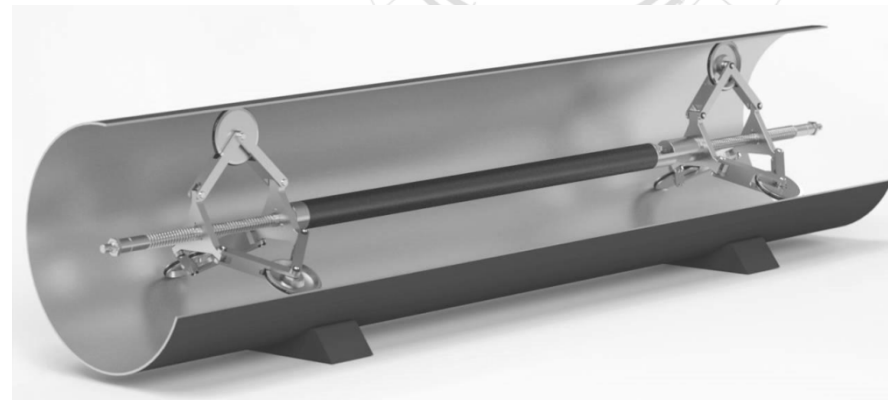
Problem 3: Ortung der Düker

Der Verlauf der Dükerleitungen im Uferbereich muss durch eine Ortung ermittelt werden

Nur punktuelle Ortung
Vergleichbare Daten zu den
Peilungen des WSA

Ortung
Erfordern eine
entleerte Leitung

→ Ortung mittels „DuctRunner“ (dreidimensional)
