Kaiser-Wilhelm-Denkmal am Deutschen Eck

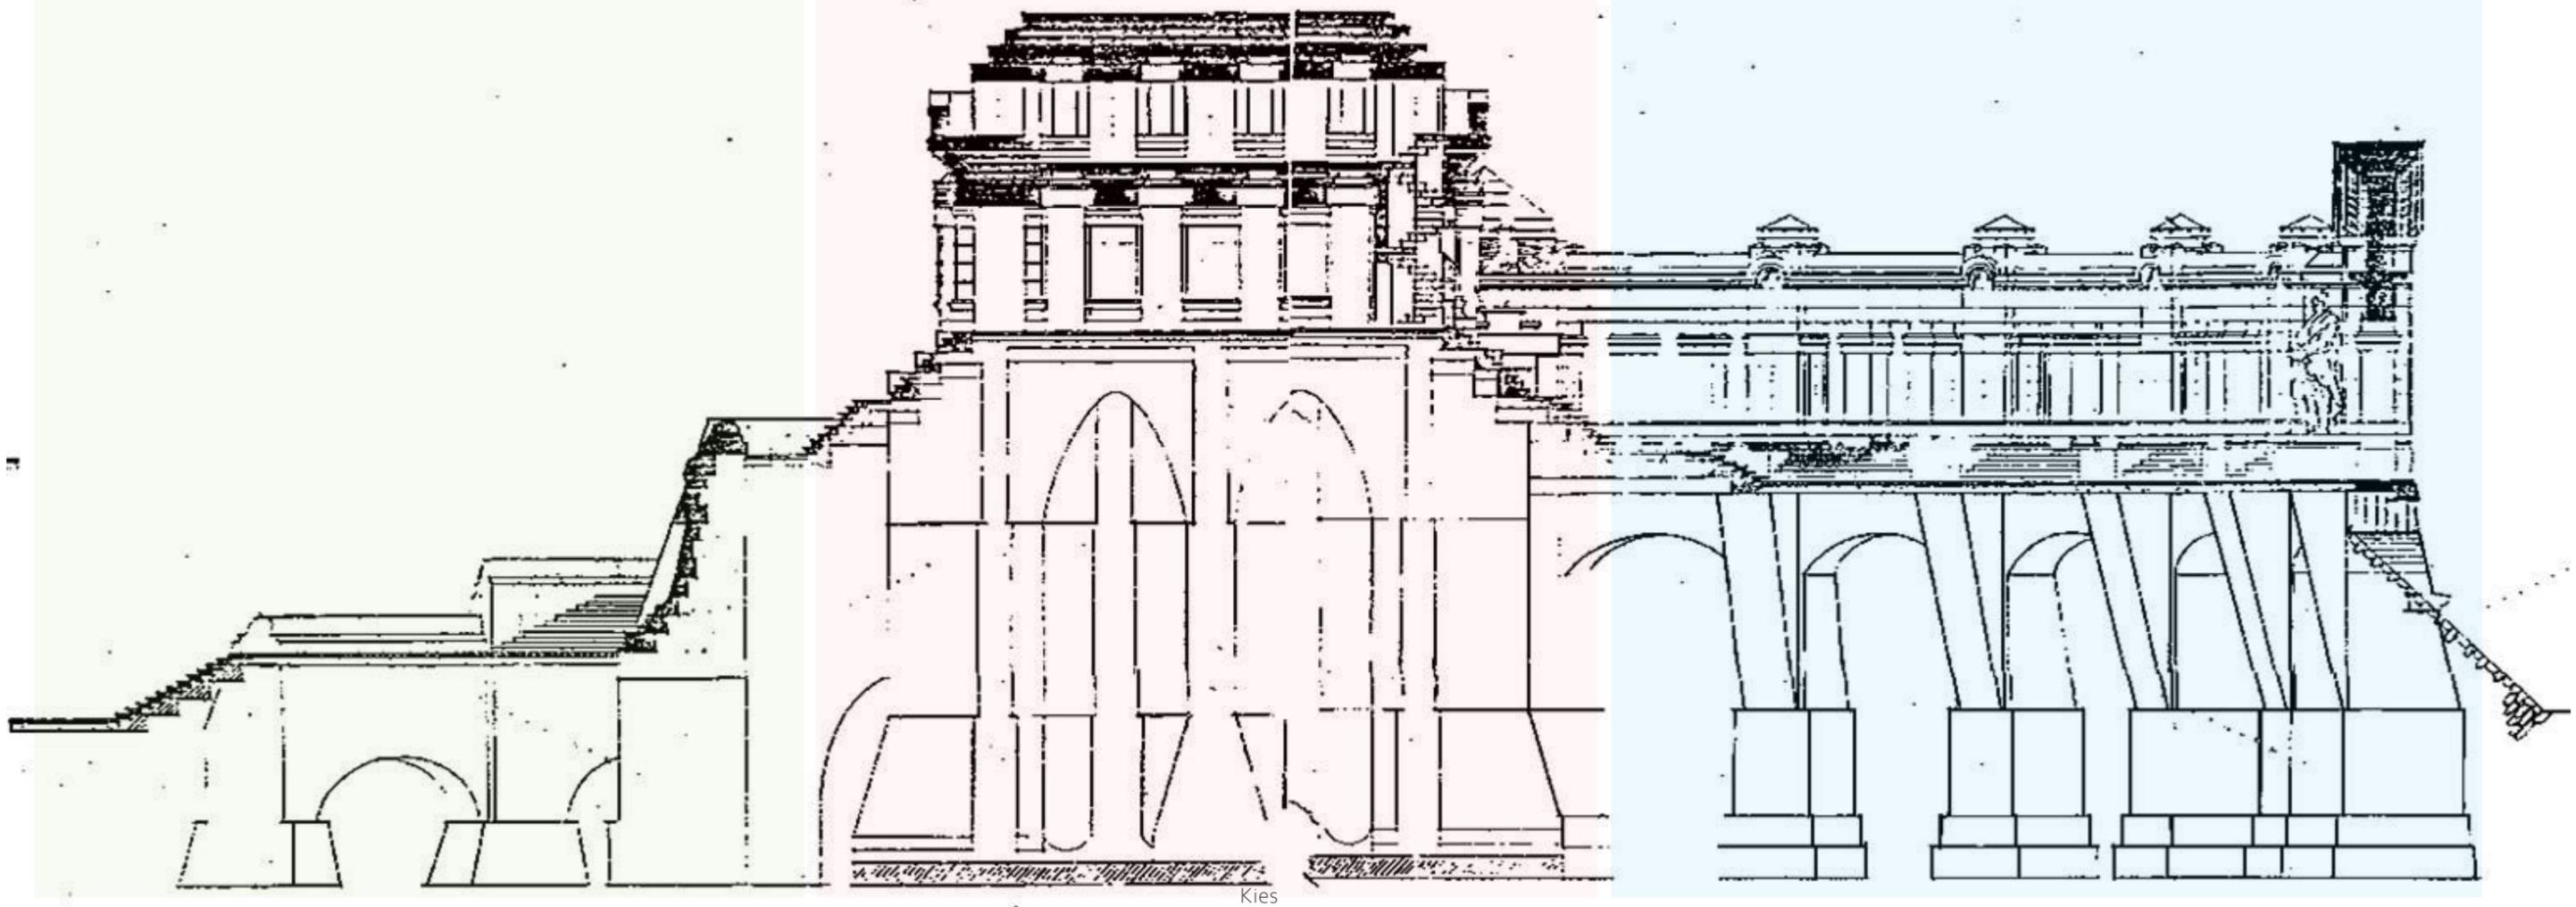
Schematische Darstellung des Grundwasserpegels am Kaiser-Wilhelm-Denkmal. Die Betonplatte und der untere Bereich der Gründungspfeiler liegen bis zu 4m im Bereich des Grundwasserpegels.

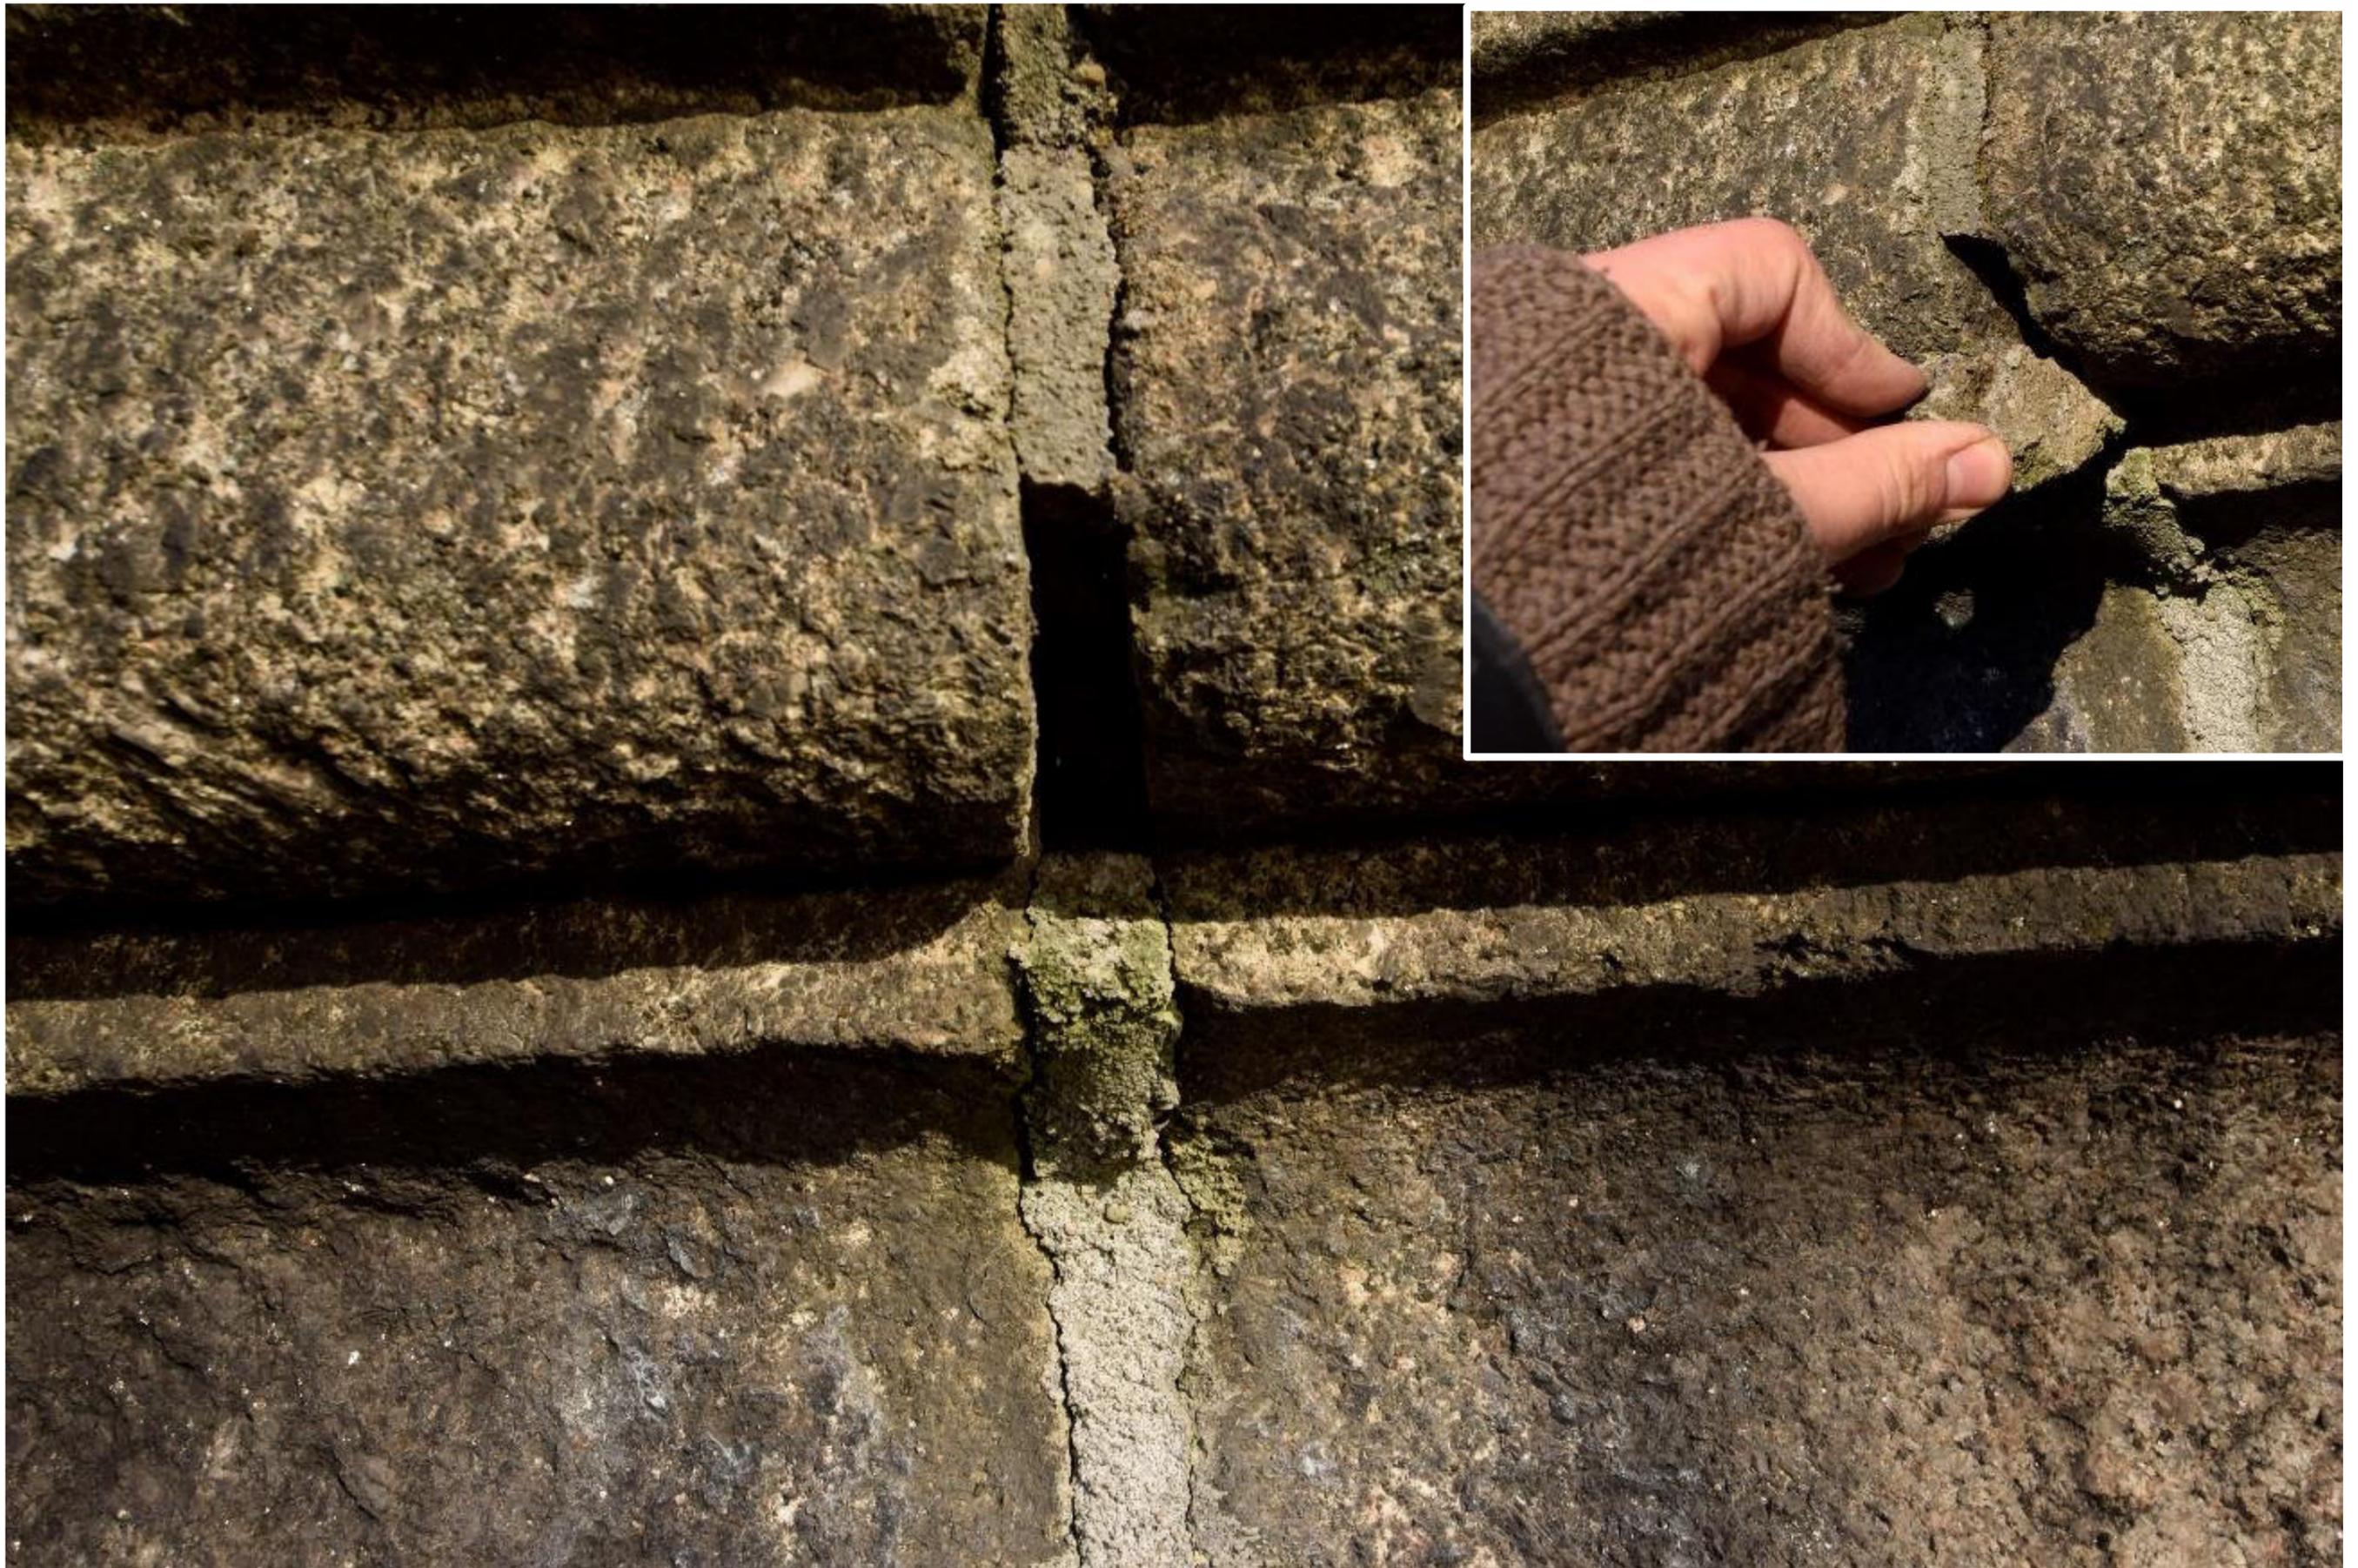
Schadenskatalog: Leicht bis stark ausgewaschene Stoß- und Lagerfugen.

1.2.3 **Fugen wiederherstellen**

- Flächige Abnahme des zementhaltigen Mörtels

- Mörtelverfüllen und Neuverfugung mit an den Altbestand angepasstem, diffusionsoffenem Mörtel auf Kalkbasis*2

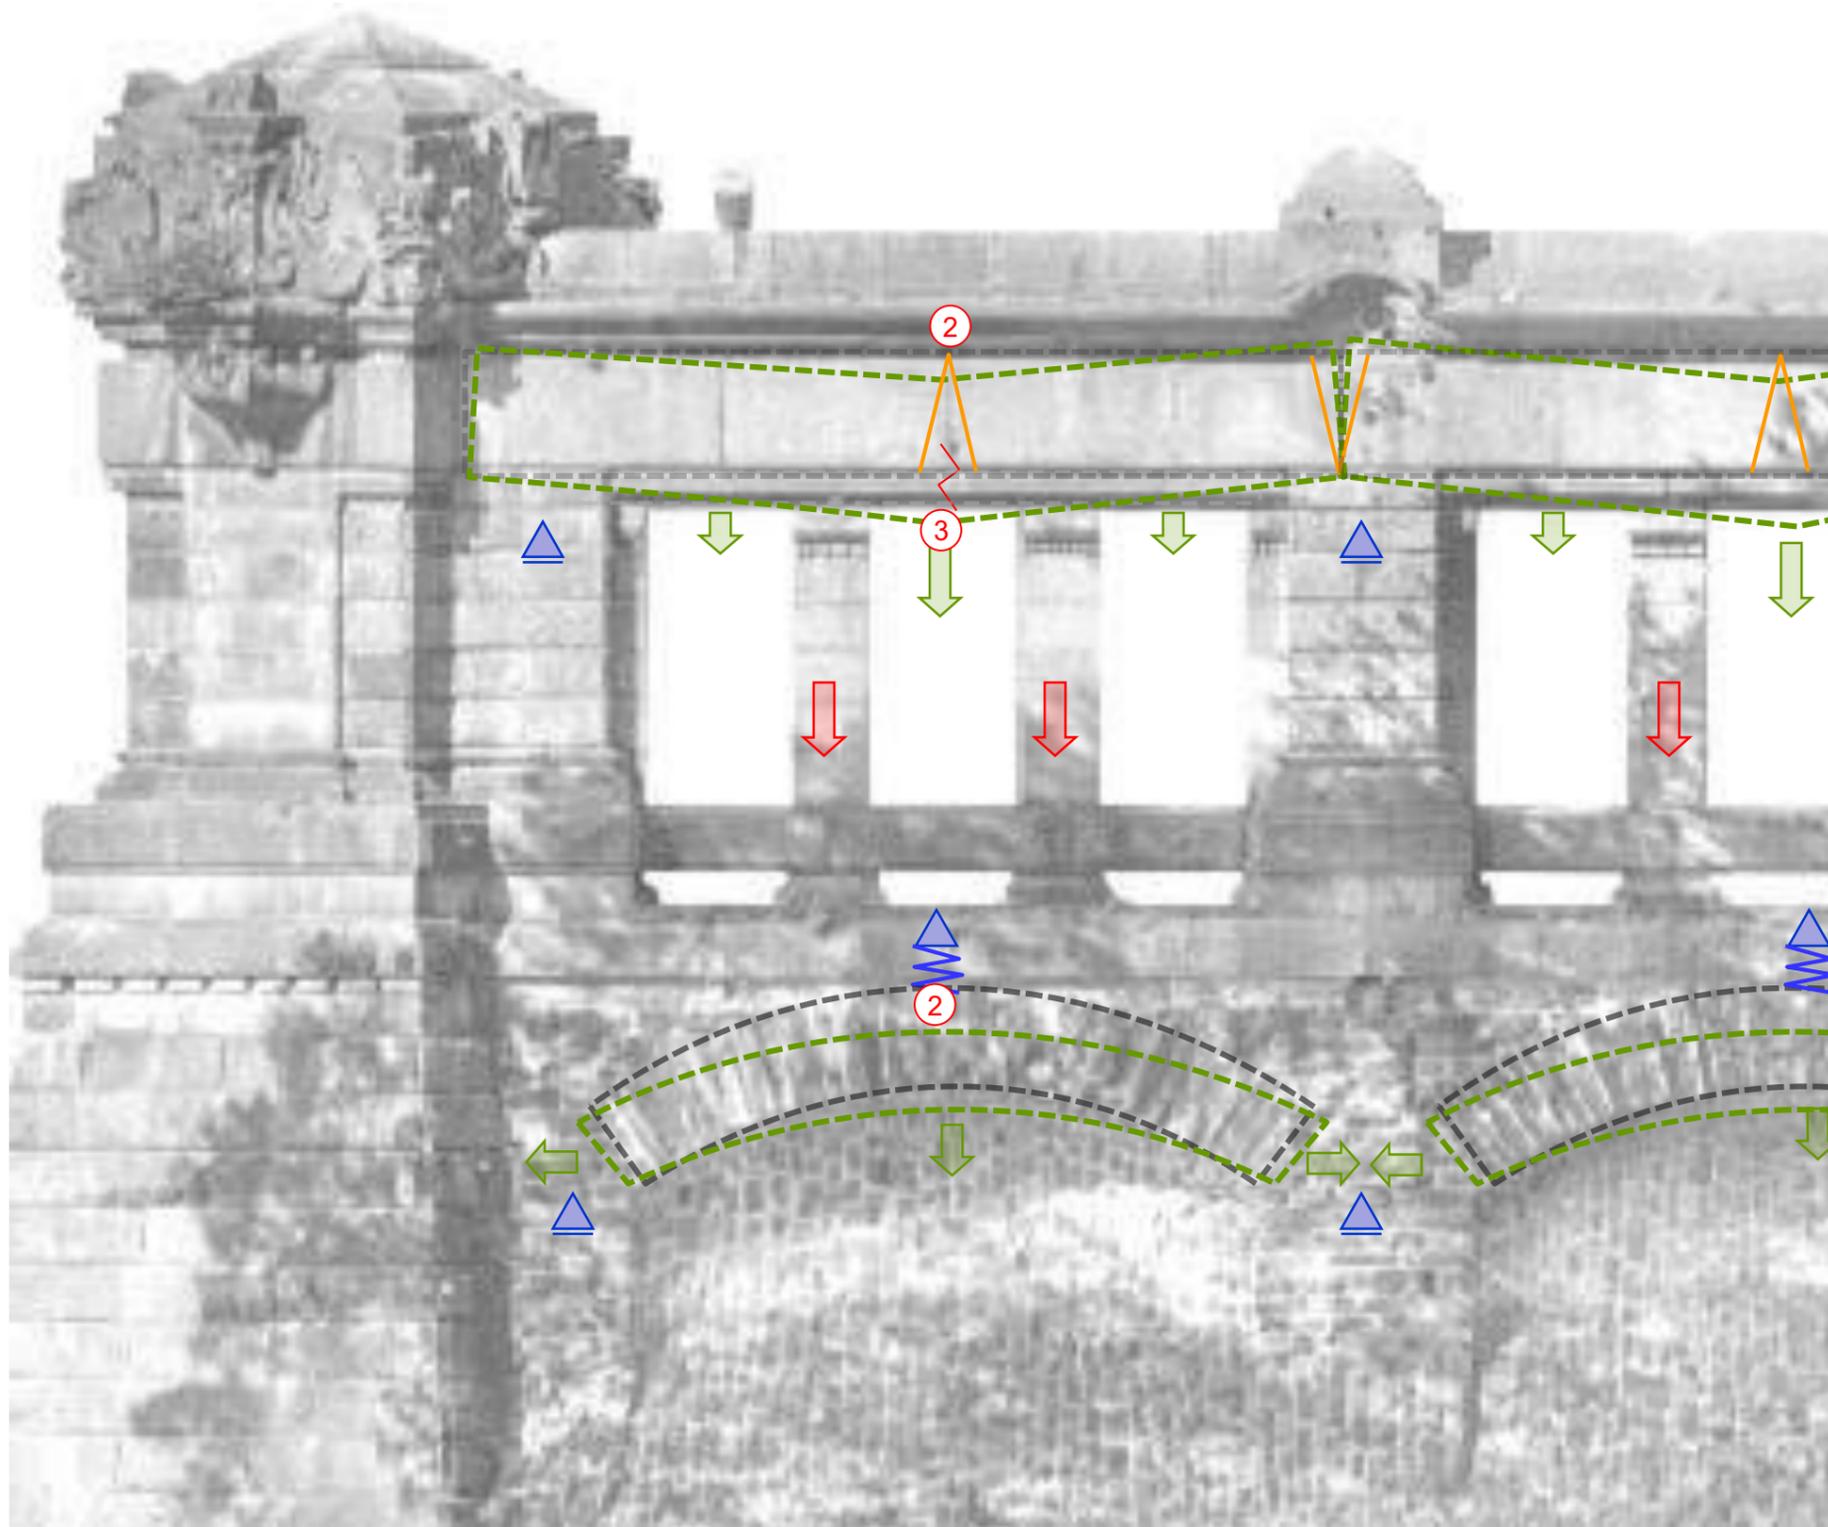
Aus dem Winkel zwischen den Bögen ergibt sich jeweils eine nach außen gerichtete Kraftkomponente welche im Rand zu einer Aufweitung nach außen führt -> Verformung

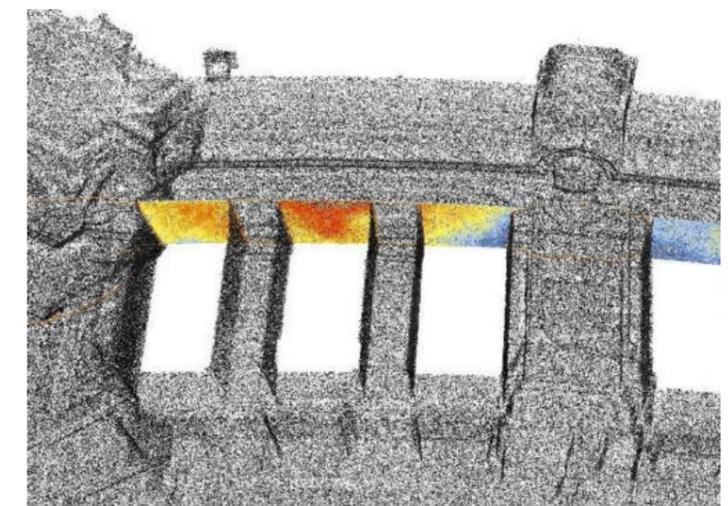
3: V-förmig klaffenden Stoßfugen an den Abdeckplatten.

Bildung von Rissen und V-förmigen Klüffungen in den Stoßfugen aufgrund der Absenkung des Gewölbescheitels des Entlastungsbögen (Nachgiebigkeit im Scheitelpunkt) und der dadurch resultieren Durchbiegung des Architravs

1.2.1 **Lose Bauteile** und stark geschädigte/verkippende Steinteile sichern (z.B. vernadeln). Gerissene Architravplatten und verkippende Blendsteine nach vorangegangener Untersuchung des Mauerwerktaufbau sichern.
