Koblenz

# Kaiser-Wilhelm-Denkmal am Deutschen Eck

Kayser+Böttges  
Barthel+Maus

Ingenieure und Architekten GmbH

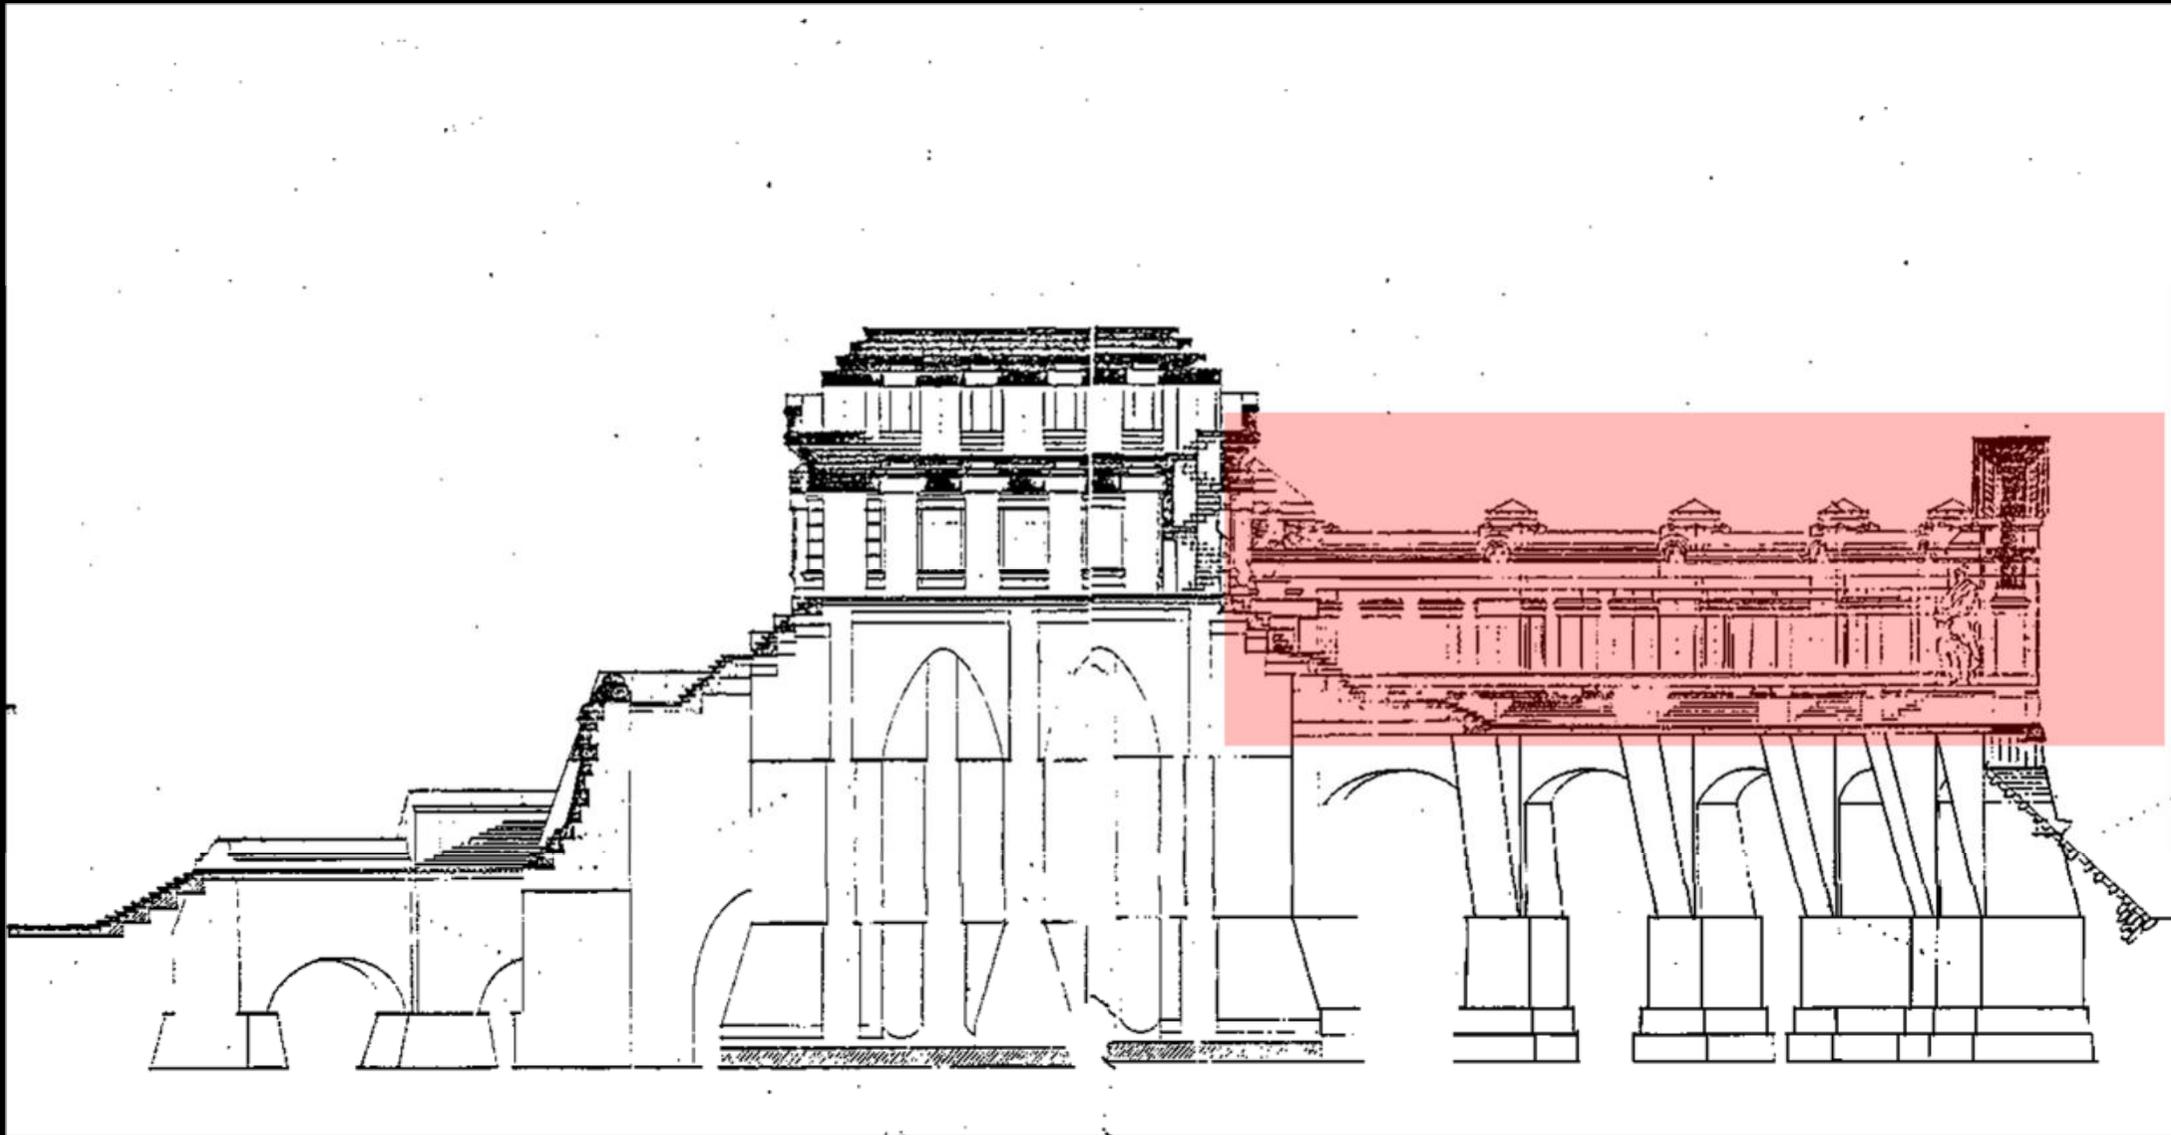
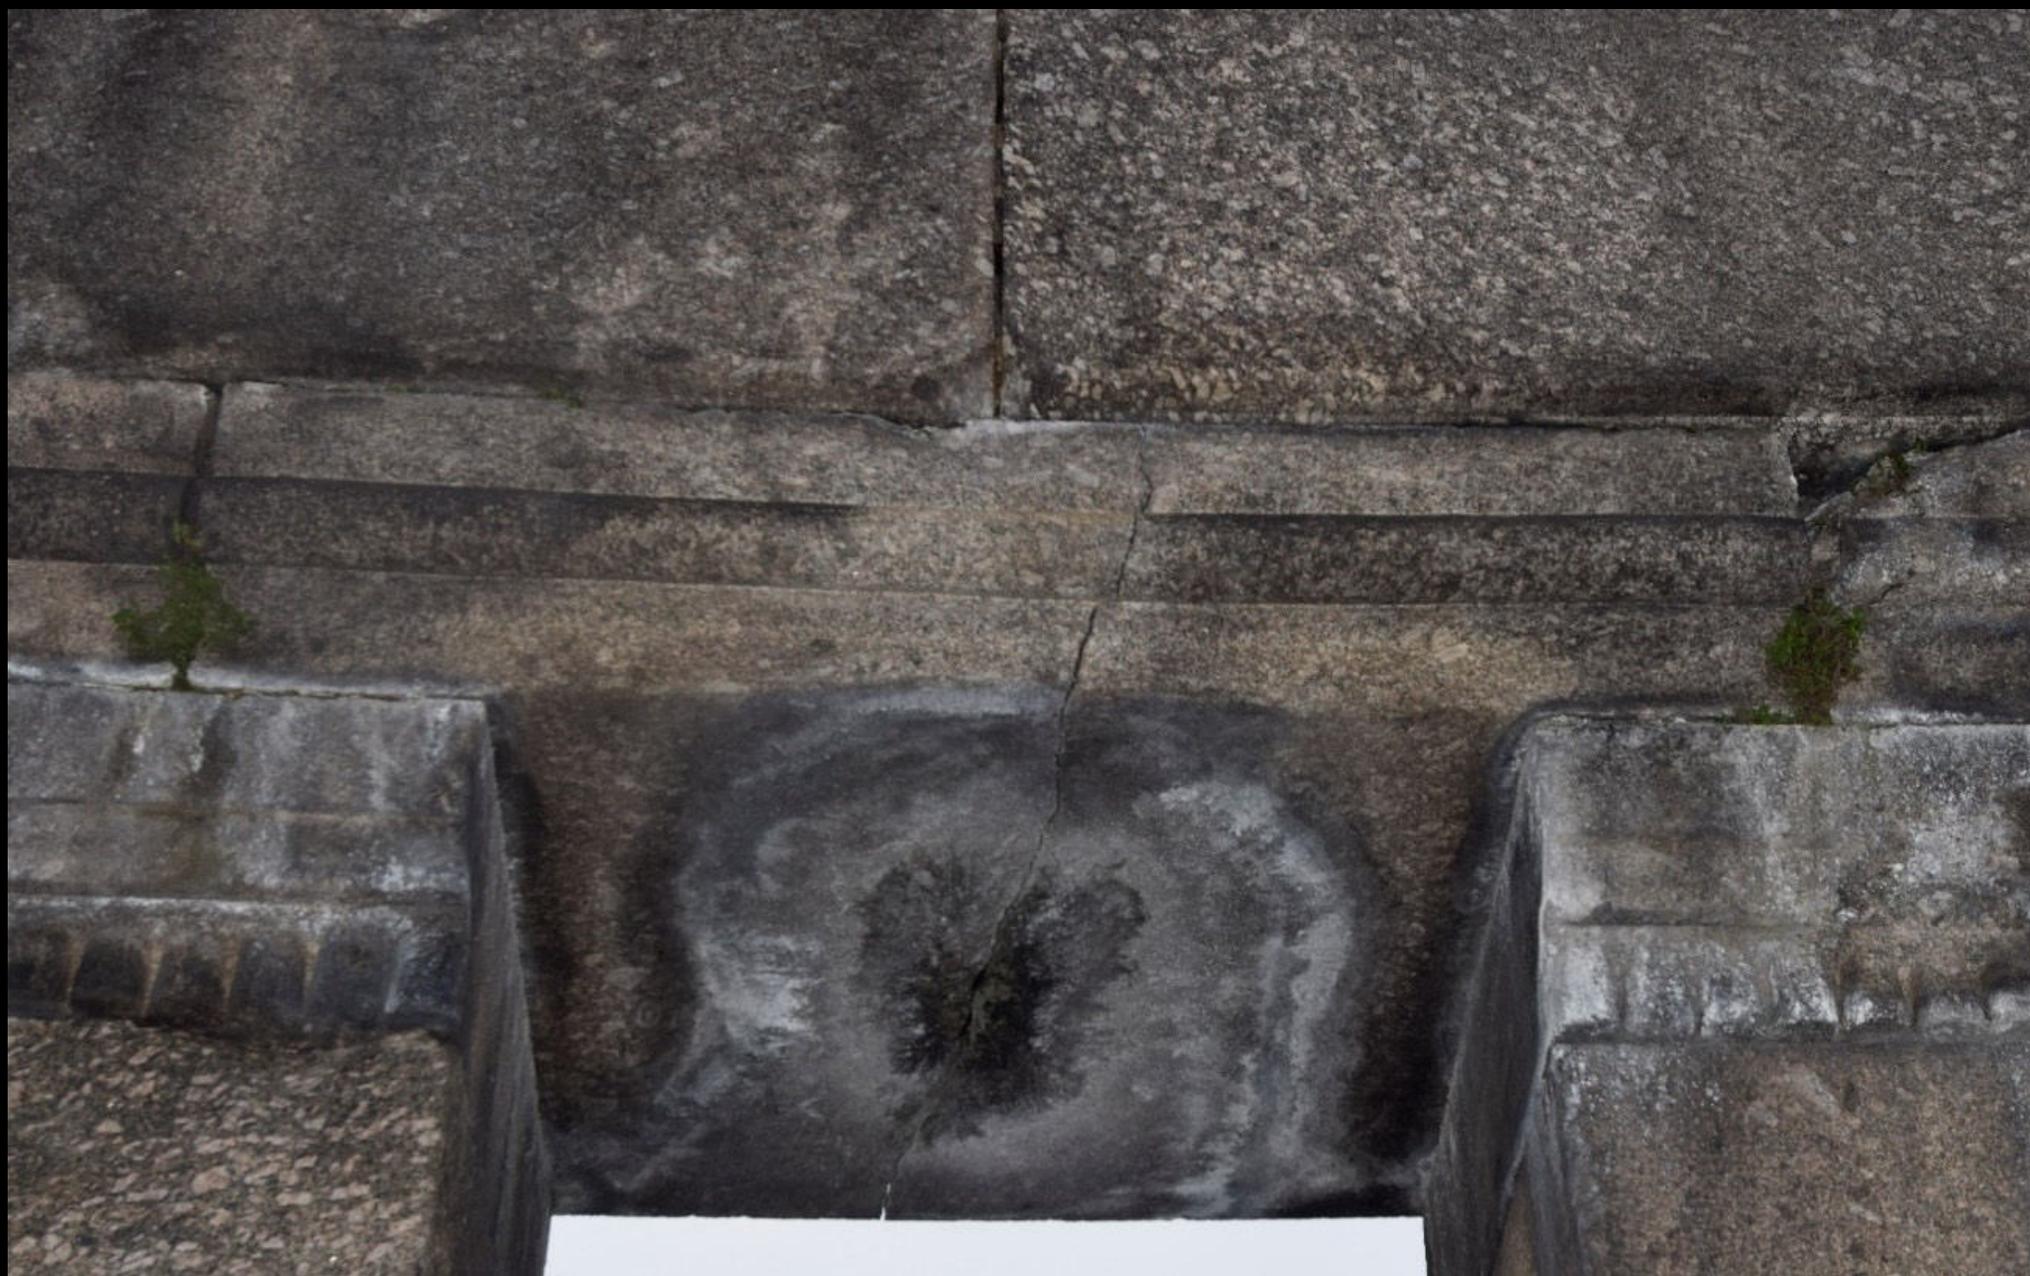
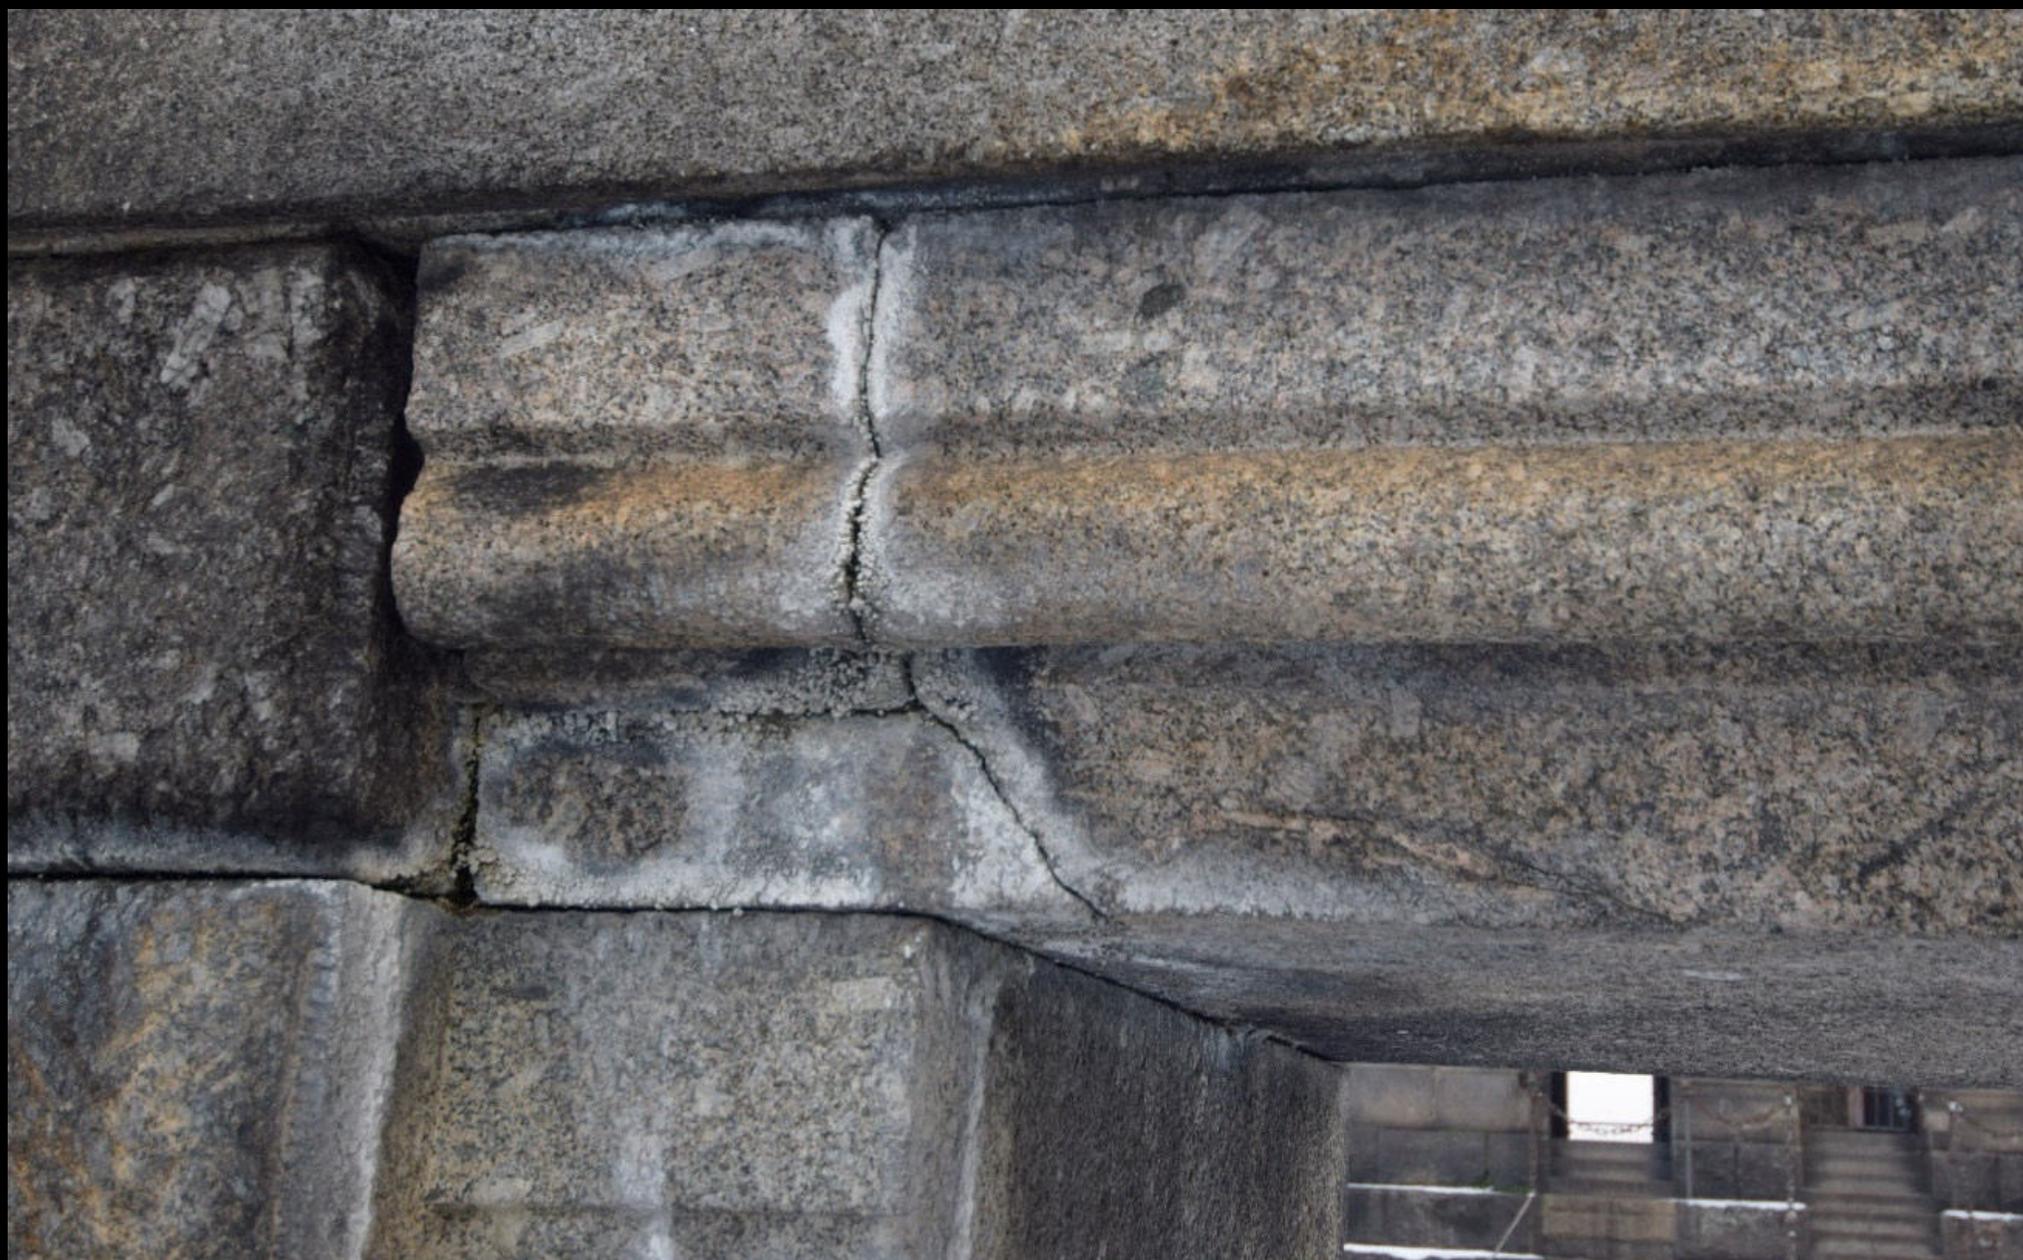
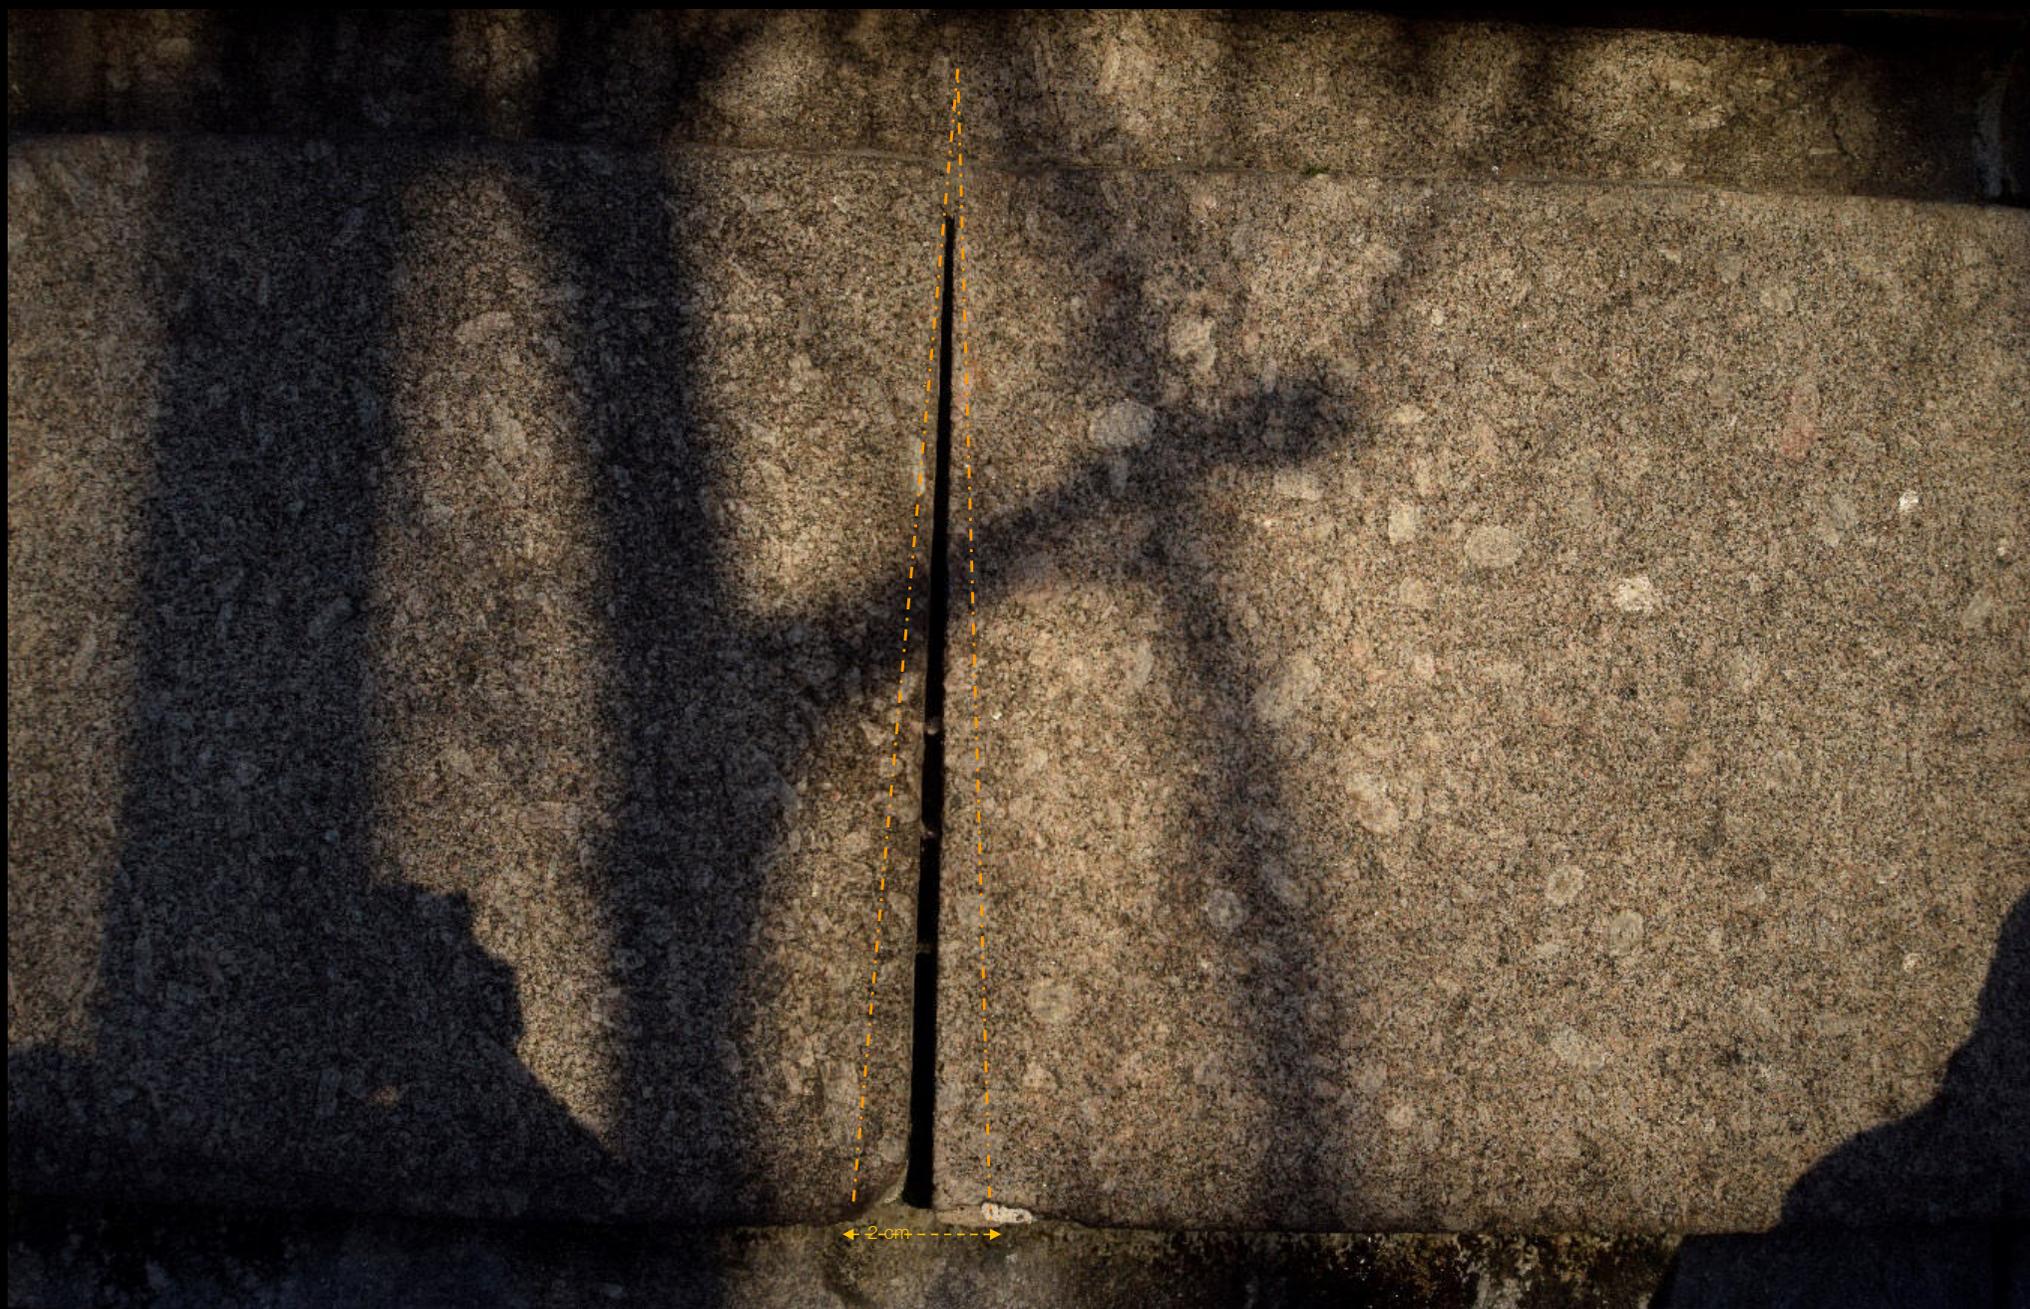
1: Ansicht Kolonnade Feld 1 und 2. Absenkung des Gebälks um maximal 2,6 cm.

2: Ansicht Kolonnade Feld 6. Absenkung des Gebälks um maximal 2 cm.

3: Ansicht Kolonnade Feld 8 und 9. Absenkung des Gebälks um maximal 1,9 cm.

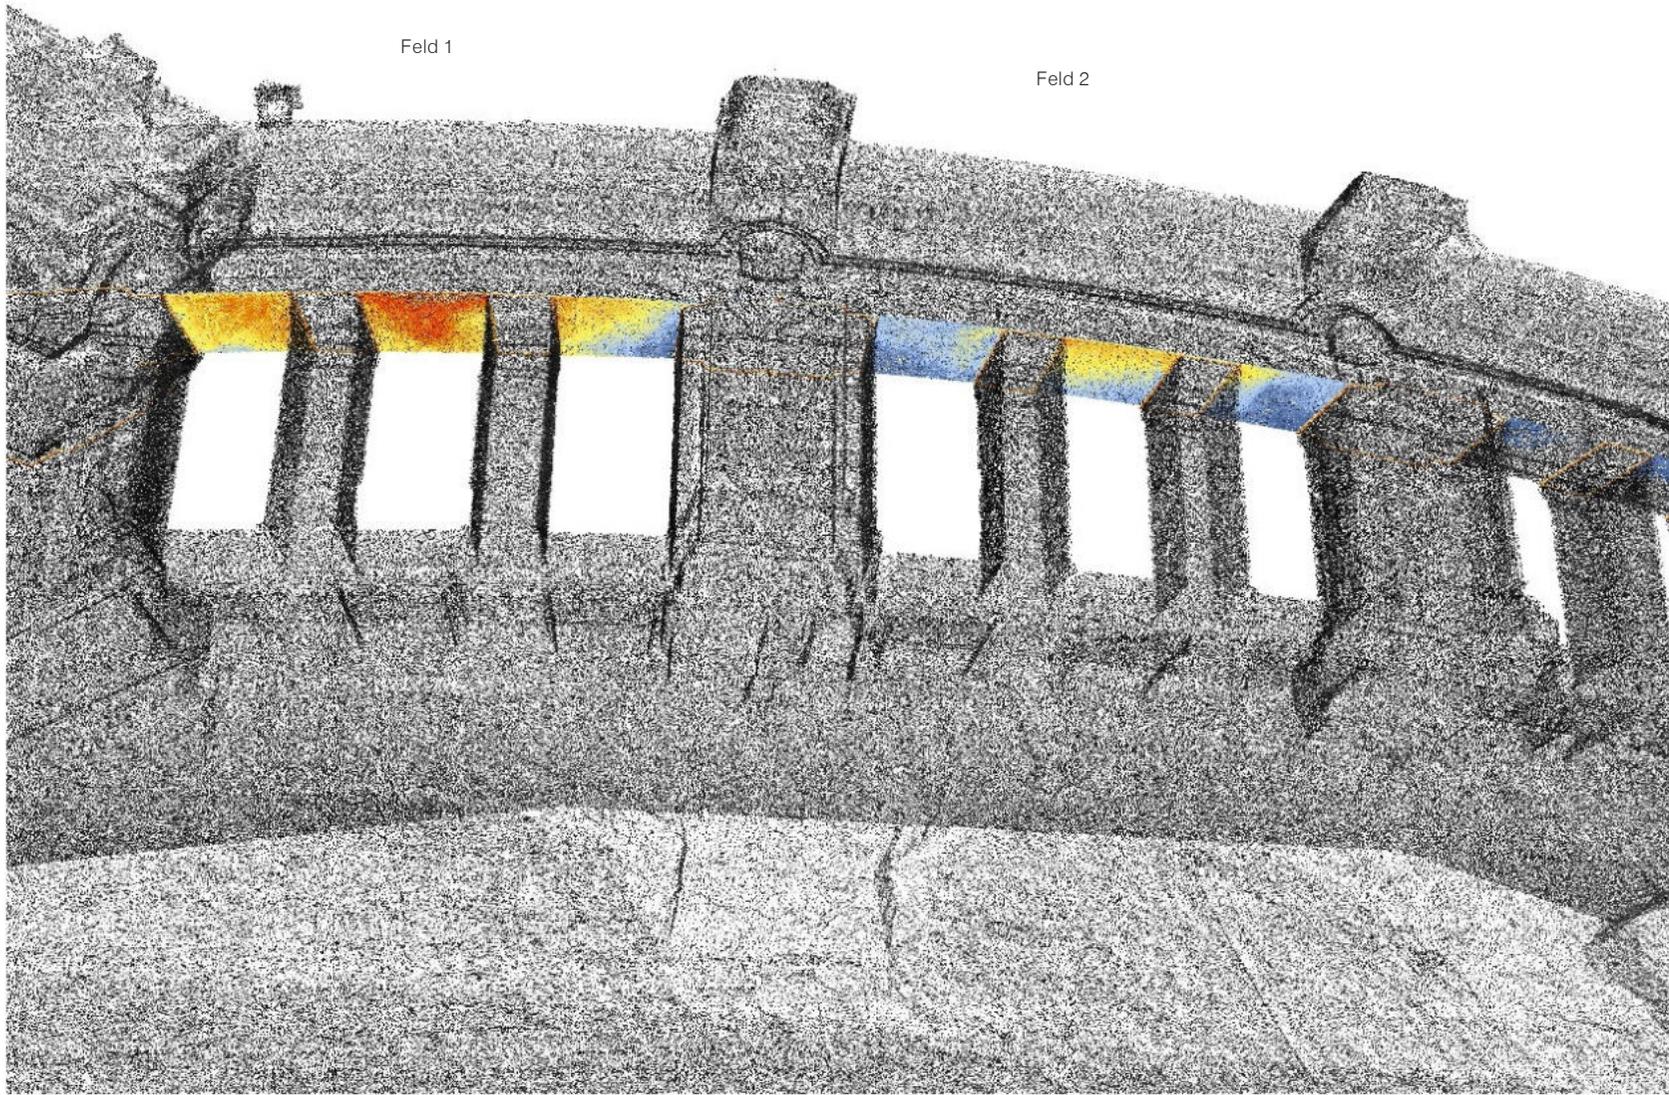
Aus dem Winkel zwischen den Bögen ergibt sich jeweils eine nach außen gerichtete Kraftkomponente welche im Rand zu einer Aufweitung nach außen führt -> Verformung

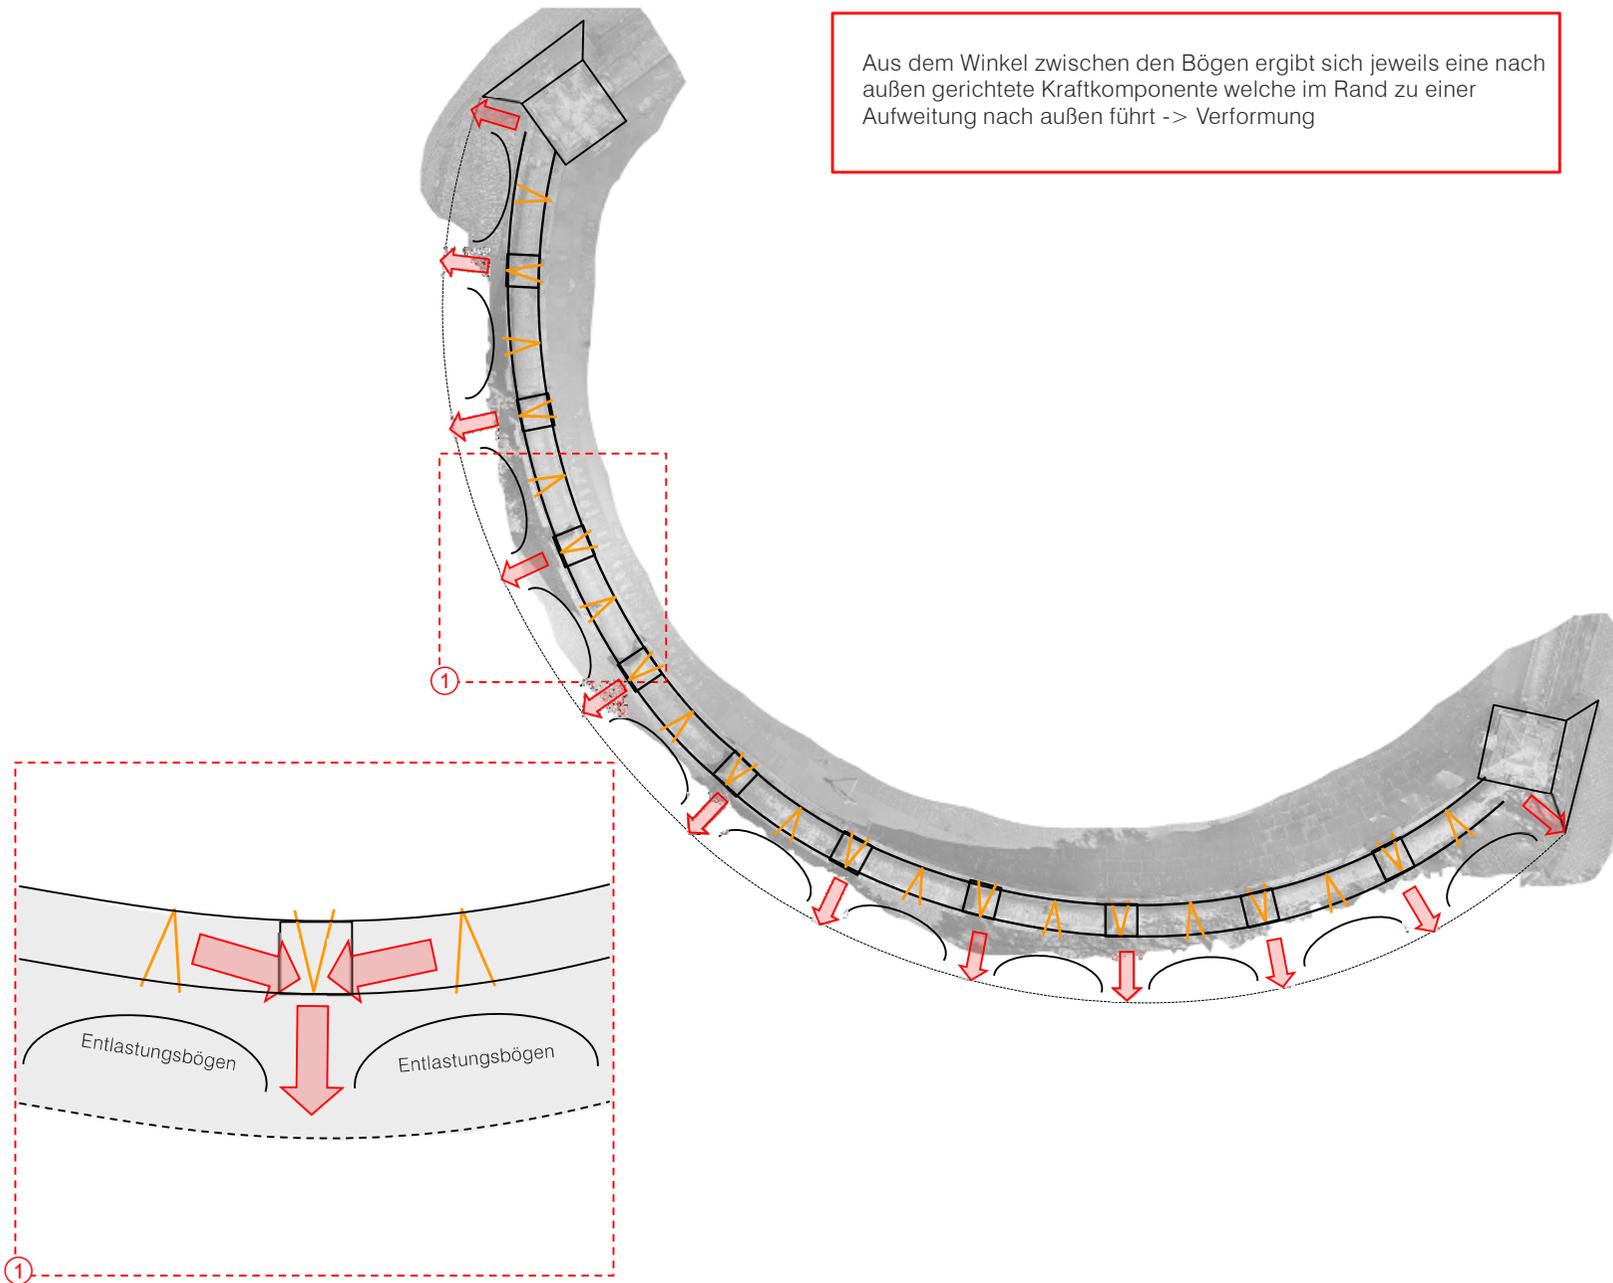
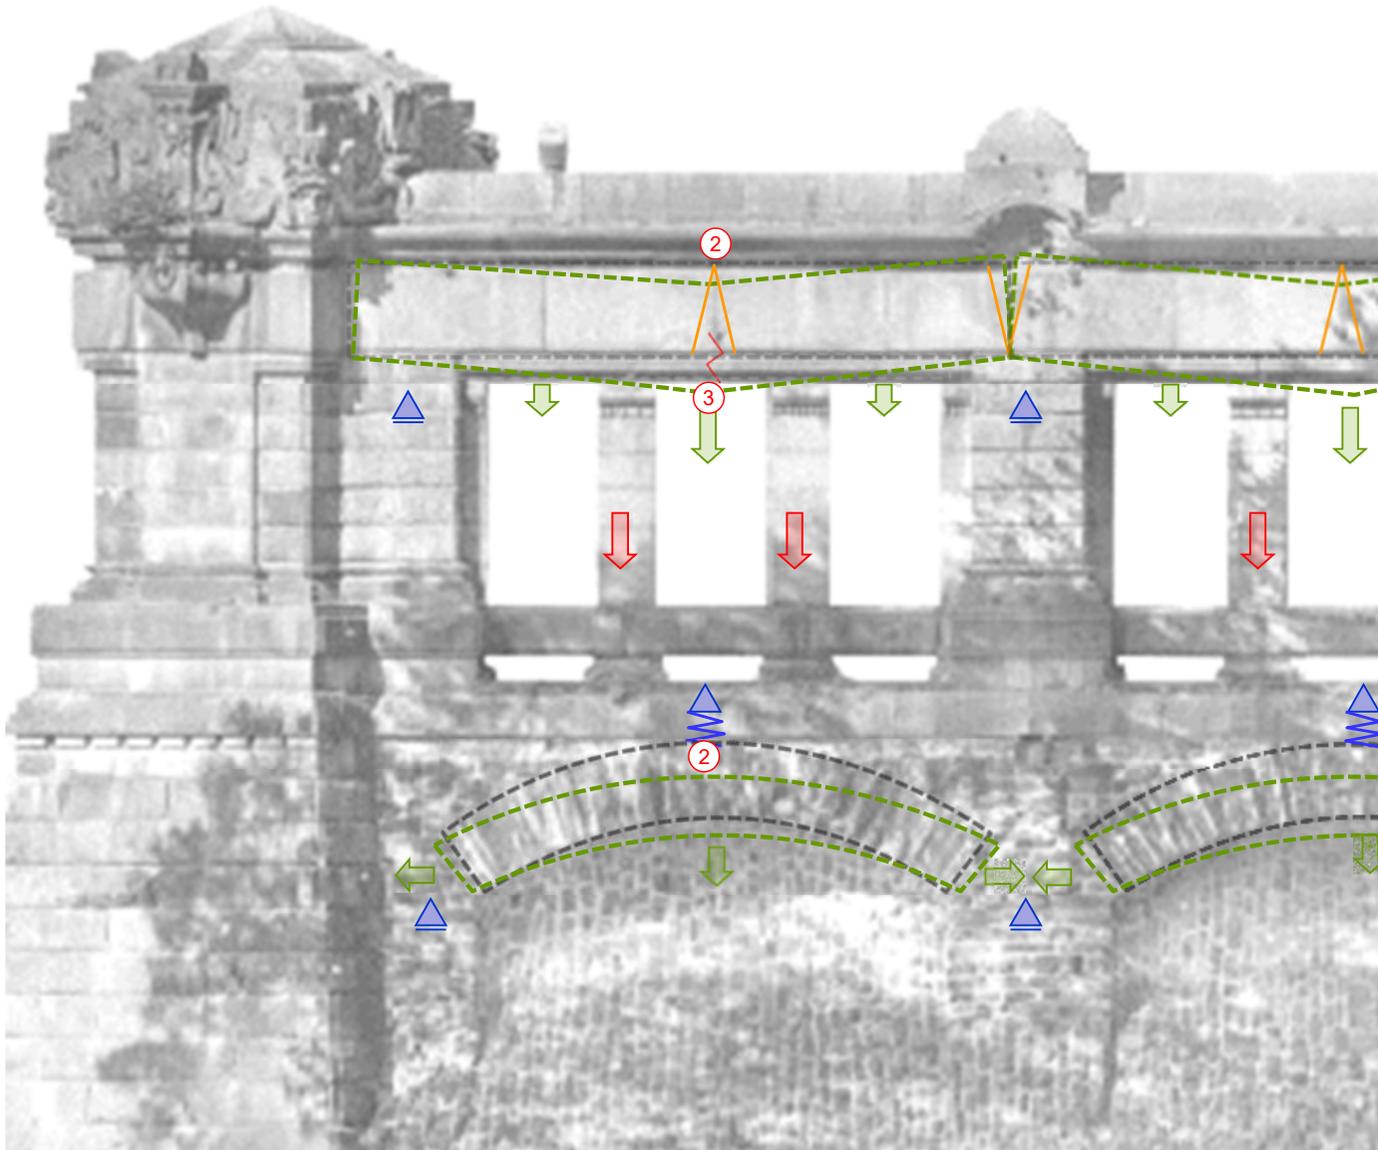
**Schadensursachen**  
Schadensmechanismus  
Kolonnade

2: Rissbildung an der Architravplatte.

Bildung von Rissen und V-förmigen Klaffungen in den Stoßfugen aufgrund der Absenkung des Gewölbescheitels des Entlastungsbögen (Nachgiebigkeit im Scheitelpunkt) und der dadurch resultieren Durchbiegung des Architravs

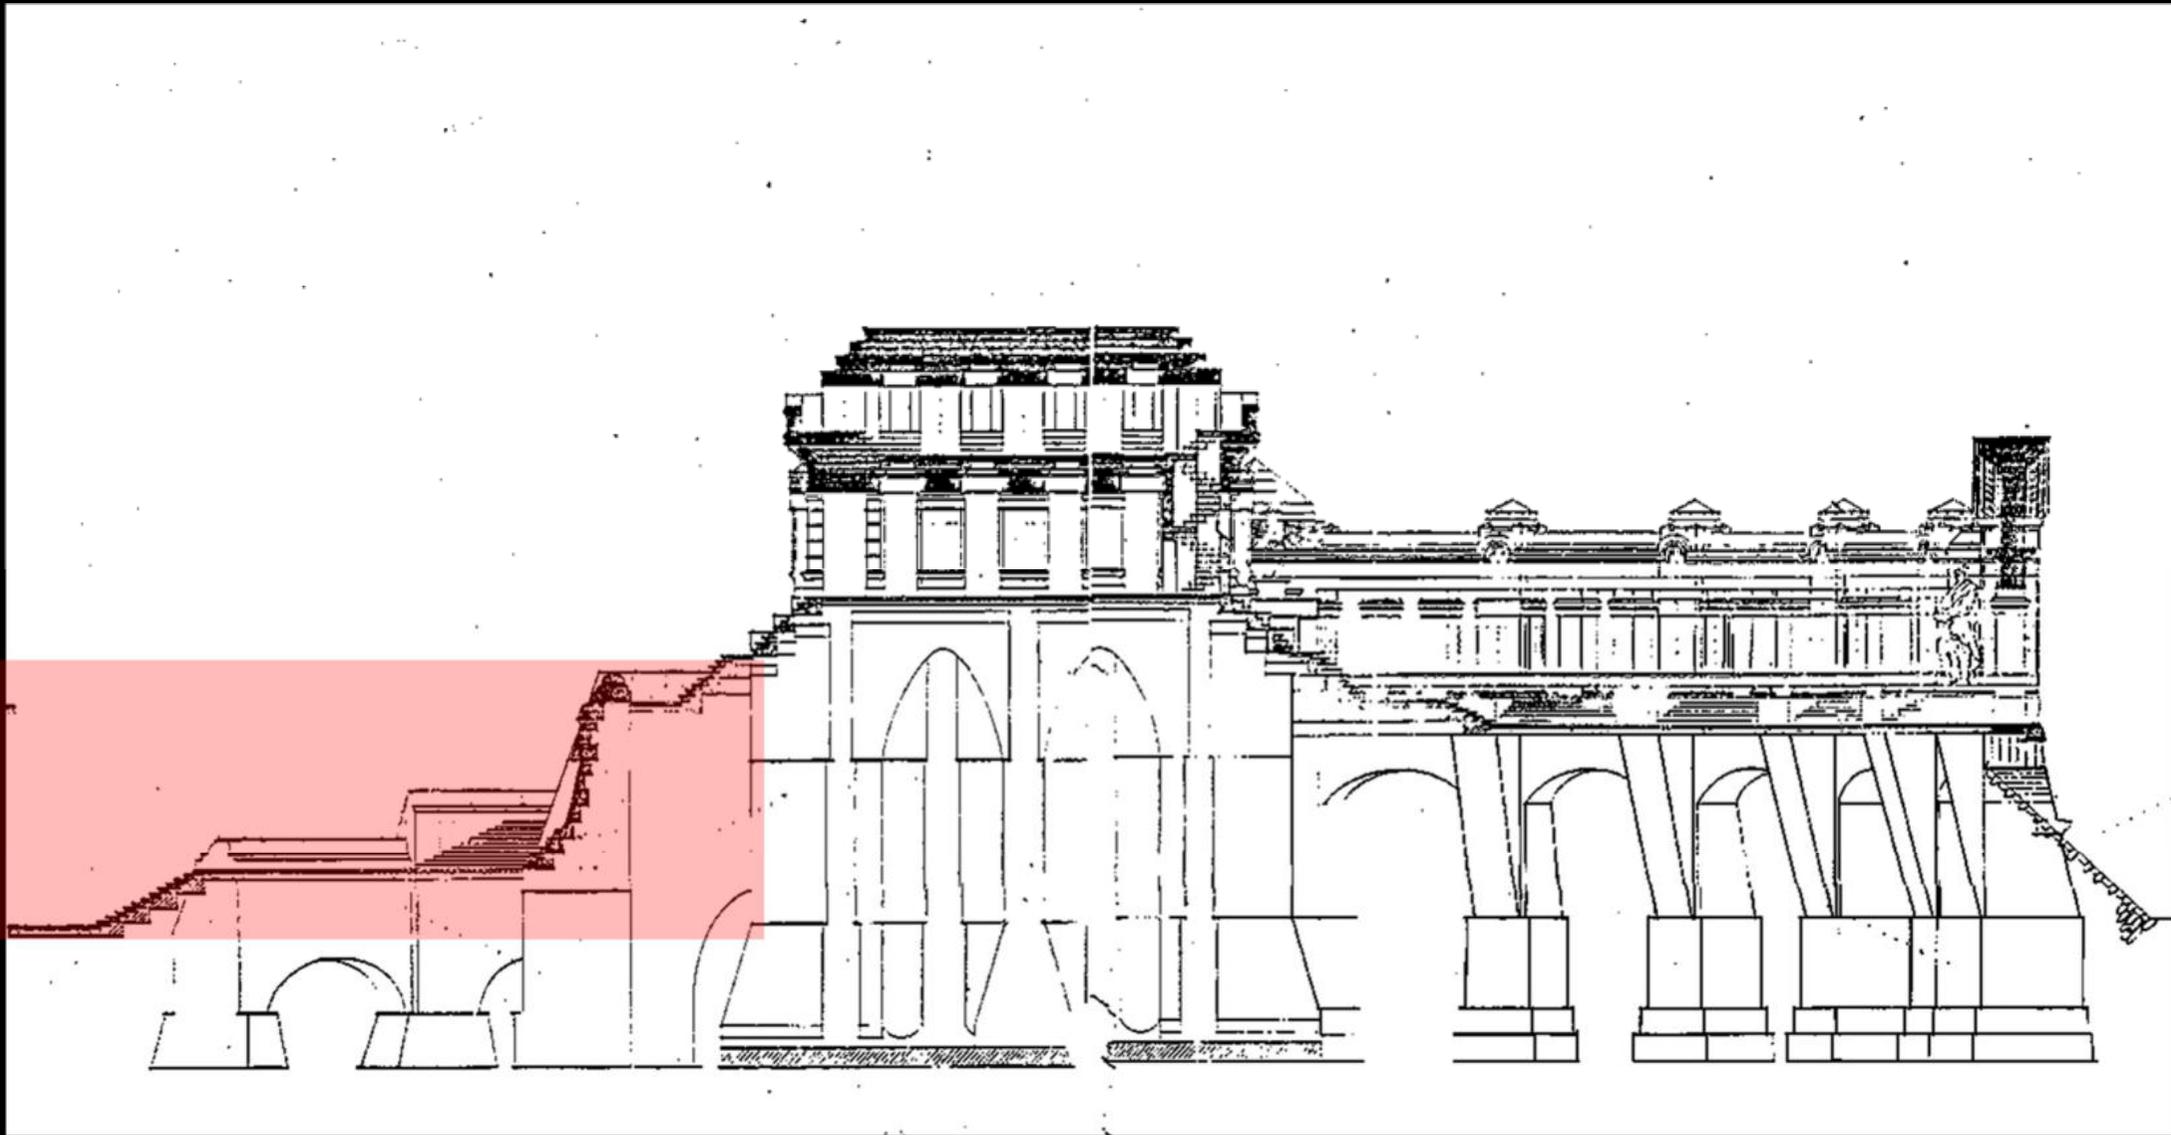
Absenken der Treppenwange um bis zu 9,2 cm über eine Länge von ca. 15,8 m Richtung Süden.

Deutliche Absenkung und Rissbildung der inneren Treppenwangen und Rissbildung indizieren anhaltende Bauteilbewegungen. Absenken der Treppenwangen vermutlich aufgrund einer unzureichenden Gründungssituation der Treppe in der Innenauffüllung.
