Unterrichtungsvorlage

Vorlage: UV/0214/2023		Datum: 31.08.2023	
Dezernat 4			
Verfasser:	66-Tiefbauamt	Az.: 66.30/AL	
Betreff: Monitoringprogramm Rittersturz			
Gremienweg:			
19.09.2023	Ausschuss für Stadtentwicklung und Mobilität	<input type="checkbox"/> einstimmig	<input type="checkbox"/> mehrheitl.
		<input type="checkbox"/> abgelehnt	<input type="checkbox"/> Kenntnis
		<input type="checkbox"/> verwiesen	<input type="checkbox"/> vertagt
	TOP	<input type="checkbox"/> Enthaltungen	<input type="checkbox"/> Gegenstimmen
	öffentlich		<input type="checkbox"/> ohne BE
			<input type="checkbox"/> abgesetzt
			<input type="checkbox"/> geändert

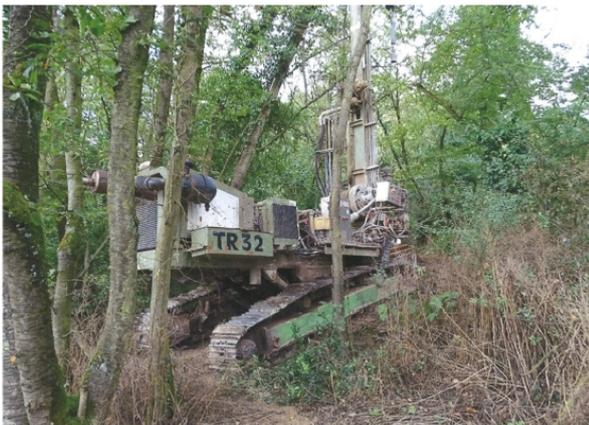
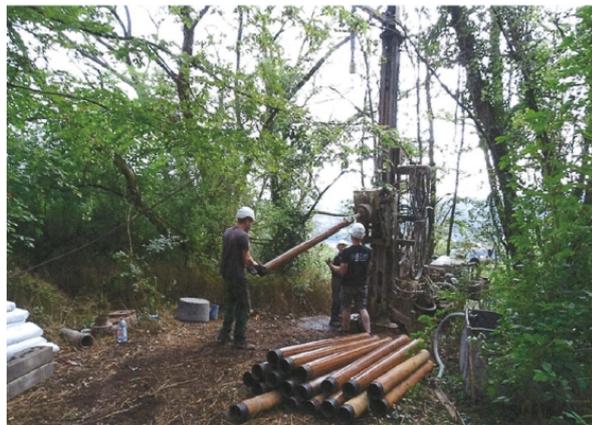
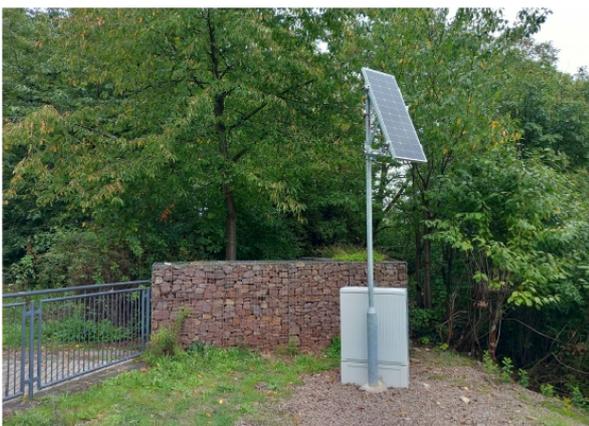
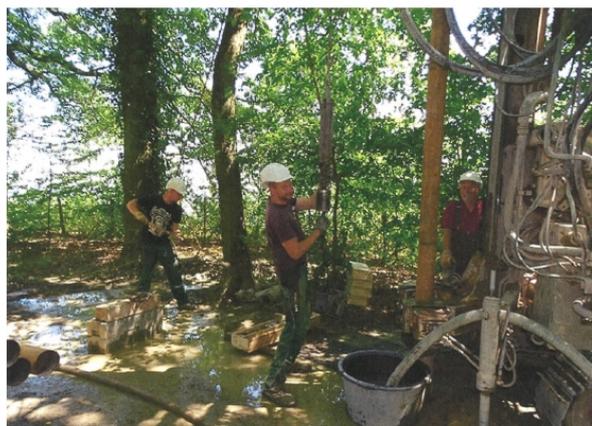
Einbringen von Bohrungen in den Felskörper in Messstation zur mobilen Datenübertragung

Die messtechnische Überwachung basiert auf dem Einbau von drei jeweils 35 m langen, vertikal durch Felsbohrungen eingebrachten Ketteninklinometern entlang der Hangkrone am

Denkmalbereich, welche die Neigung des Felsens in Echtzeit erfassen. Zusätzlich zu dieser Echtzeit-Verformungsmessung des Felshangs befinden sich vier ca. 60 m tiefe Grundwassermessstellen entlang der Hangkrone, welche den Stand des Hangwasserspiegels, bzw. des sich in den Felsklüften aufstauenden Grund- und Niederschlagswassers erfassen, um die Gefährdung des Hangs durch Frostsprengungen in der ungünstigen Jahreszeit beurteilen zu können. Die gewonnenen Messdaten werden dem betreuenden Ingenieurbüro dabei mittels mobiler Datenübertragung über die am Denkmal errichtete, autark versorgte Messstation übermittelt und von diesem in regelmäßigen Abständen ausgewertet und interpretiert.

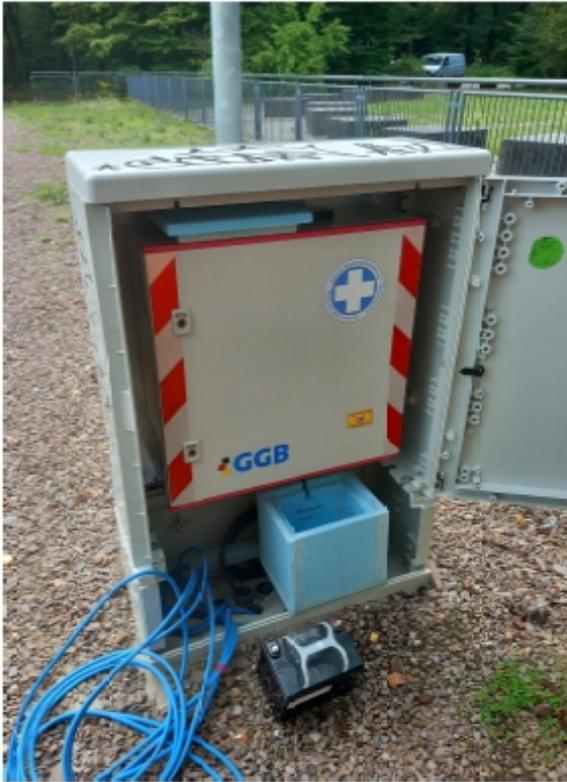
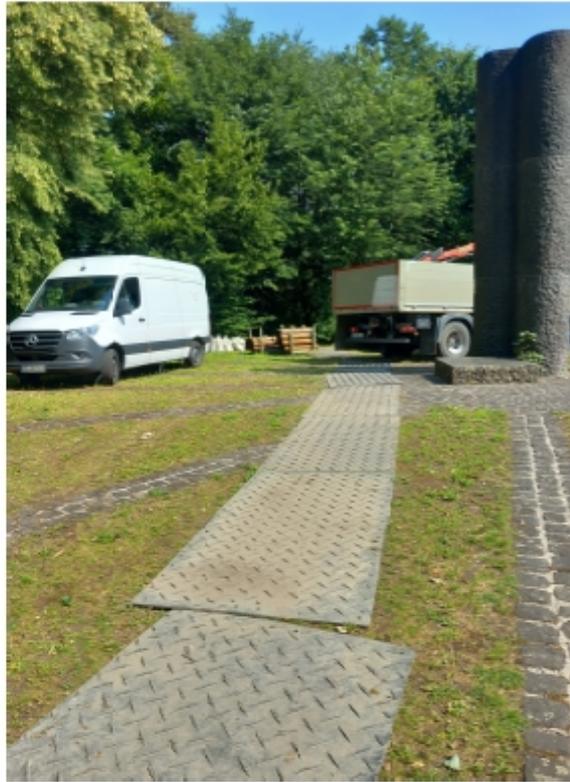
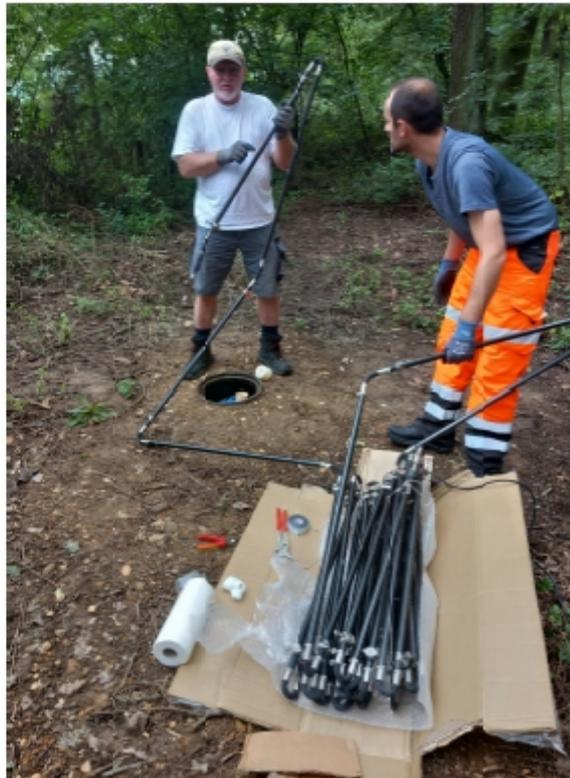
Installation der mobilen Messstation und der Ketteninklinometer in den hergestellten Vertikalbohrungen

Die vorbereitenden Arbeiten für das Monitoring (Niederbringen der Bohrungen, Installation der Inklinometer und Messtechnik) wurden zwischenzeitlich vom Tiefbauamt abgeschlossen.
