Stadtverwaltung Koblenz
Amt für Stadtvermessung und Bodenmanagement

**Revitalisierung der Teiche im
Stadtwald Koblenz**

Maßnahmenplanung

Erläuterungsbericht

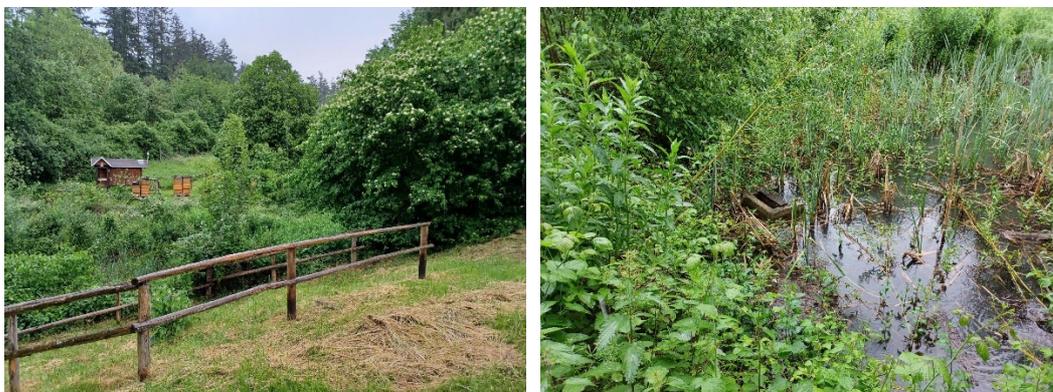
Der Quelltümpel an der Waldökostation liegt rd. 100 m nördlich des Forsthauses Remstecken. Der Tümpel ist verlandet und stark bewachsen, siehe Abbildung 1. Die Größe des Tümpels in Höhe der Wasseroberfläche beträgt ca. 30 m x 4 m.

Abbildung 1: Quelltümpel an der Waldökostation

Der Quelltümpel ist verlandet und stark bewachsen. Die vorhandenen Sedimente sind auszubaggern und seitlich auf den anliegenden Flächen zwecks Entwässerung großflächig zu lagern. Die Aushubtiefe ist örtlich festzulegen. Vorläufig wird von einem Meter Aushubtiefe ausgegangen. Die Aushubmassen werden auf rd. 150 m³ geschätzt. Die bei den Aushubarbeiten anfallenden pflanzlichen Bestandteile sind zu separieren und der Kompostierung zuzuführen. Die Aushubarbeiten können von einem Langarmbagger ausgeführt werden. Über den vorhandenen Parkplatz kann der Quelltümpel angefahren werden.

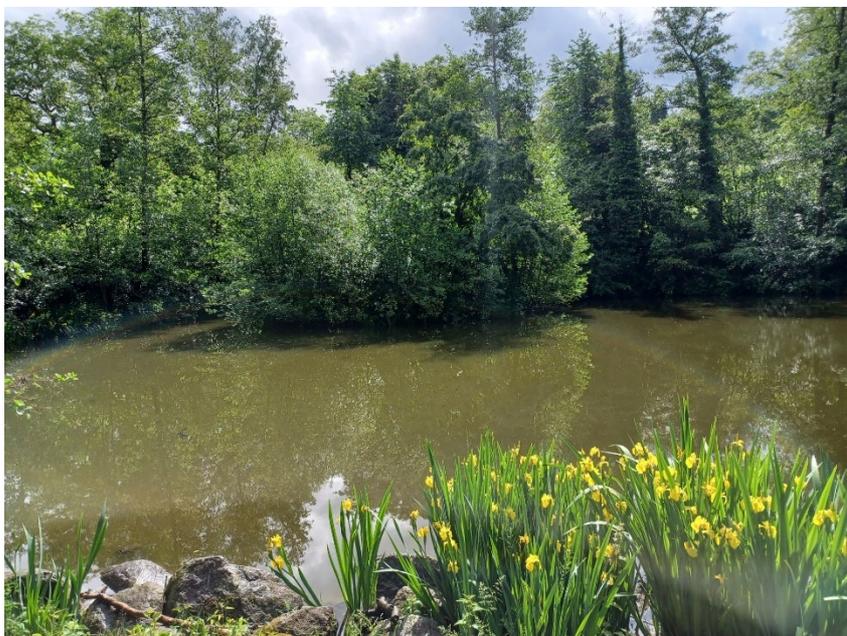
Der Ententeich liegt rd. 100 m südlich des Forsthauses Remstecken. Im Norden des Teiches befindet sich ein Sandfang in Form eines breiten Grabens. Dieser ist stark verlandet und mit Aufwuchs und Gräsern bewachsen. Der Ententeich selbst ist nicht verlandet und die Wasserfläche ist frei von Bewuchs, siehe Abbildung 2. Die Größe des Ententeich in Höhe des Wasserspiegels beträgt ca. 30 m x 22 m. In der östlichen Teichhälfte befindet sich eine kleine, ca. 5 m x 5 m große, mit Bäumen bewachsene Insel.

Abbildung 2: Ententeich

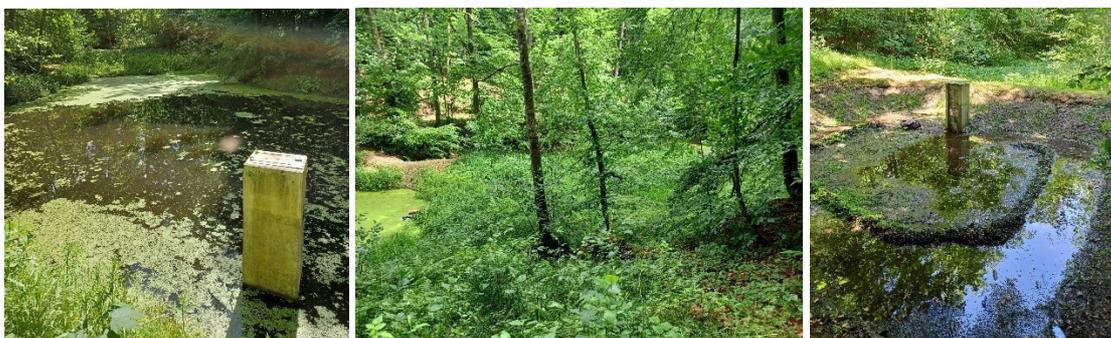
Der Kleinbornsweiher liegt innerhalb des Koblenzer Stadtwalds im Nebenschluss am Kleinbornsbach, etwa 900 m westlich der Hunsrückhöhenstraße (B 327). Der Kleinbornsweiher besteht aus zwei Einzelteichen, die durch eine ca. 16 m x 16 m große Wiesenflächen voneinander getrennt sind, siehe Abbildung 3.

Abbildung 3: Kleinbornsweiher, unterer Teich, Grünfläche und oberer Teich

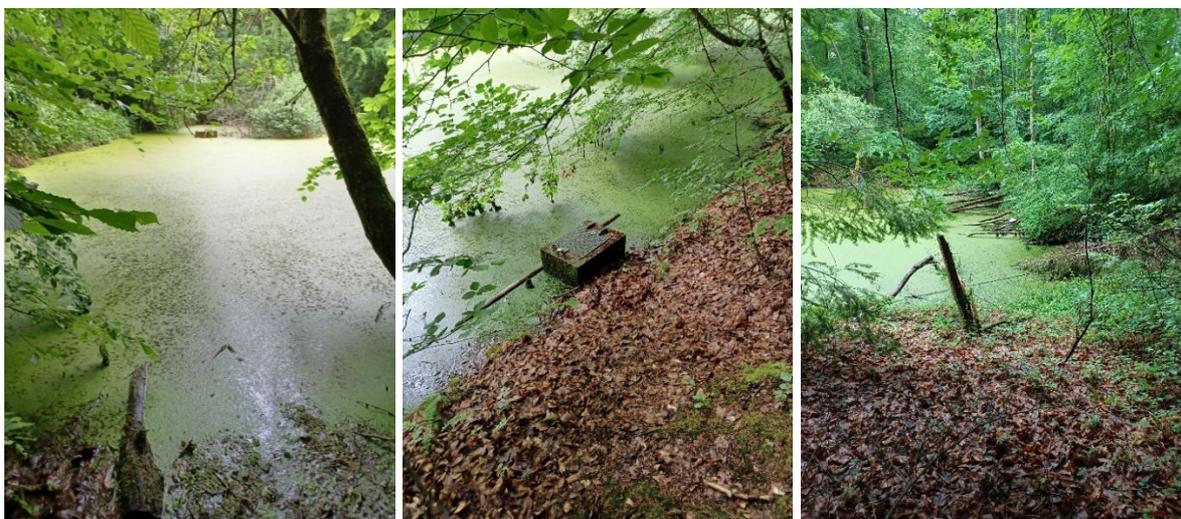
Der Keltenweiher liegt innerhalb des Koblenzer Stadtwalds rd. 400 m nord-östlich von Waldesch bzw. 150 m nördlich der Hunsrückhöhenstraße (B 327) an einem kleinen Zulauf zum Rabennestbach. Zum Zeitpunkt der Begehung war der Keltenweiher mit Wasserlinsen bedeckt, siehe Abbildung 4.

Abbildung 4: Keltenweiher

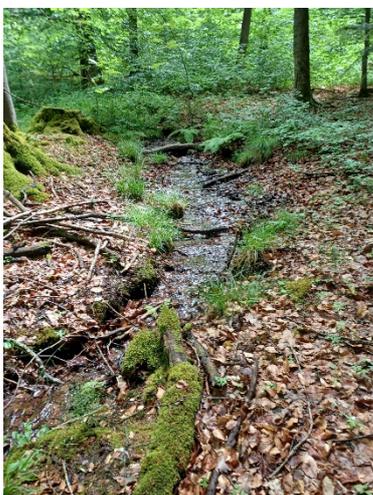
Abbildung 6: Zulauf

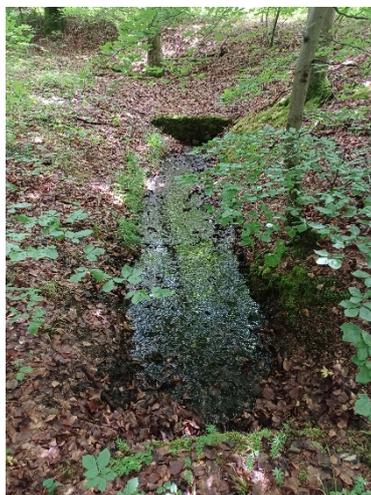
Abbildung 5: Ablauf Blick Richtung Süden

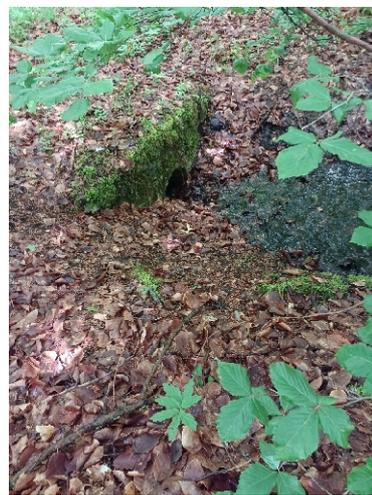
Abbildung 7: Ablauf Blick Richtung Norden

Der Keltenweiher ist nicht über einen Wege von der Forststraße erreichbar, er liegt etwa 20 m entfernt vom Weg in einem dichten Aufwuchs von Wildblumen, Farnen und Sträuchern sowie einem Gehölzbestand aus Buchen und vereinzelt Nadelbäumen. Die Flächen um den Weiher herum sind nur schwer zugänglich und zum Zeitpunkt der Begehung relativ feucht. Nördlich des Weiher führt ein Abzweig vom Forstweg Richtung Weiherablauf siehe Abbildung 5, welcher mittels eines Durchlasses siehe Abbildung 7 den Weg quert. Der Weg endet nach rund 50 m.

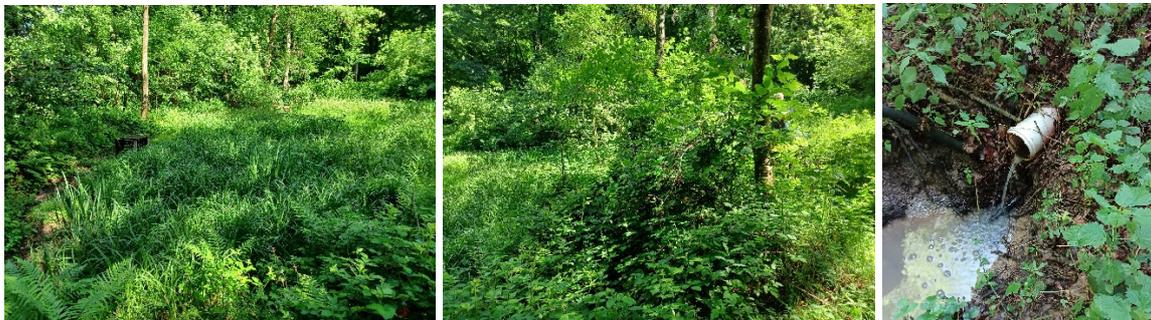
Der Remsteckerteich liegt innerhalb des Koblenzer Stadtwalds rd. 300 m östlich des Forsthauses Remstecken bzw. 80 m westlich der Hunsrückhöhenstraße (B 327). Zum Zeitpunkt der Begehung war der Remsteckerteich vollständig verschlammte bzw. sedimentiert und bewachsen, siehe Abbildung 8.

Abbildung 8: Remsteckerteich, verlandete und bewachsene Teichfläche, Teichablauf

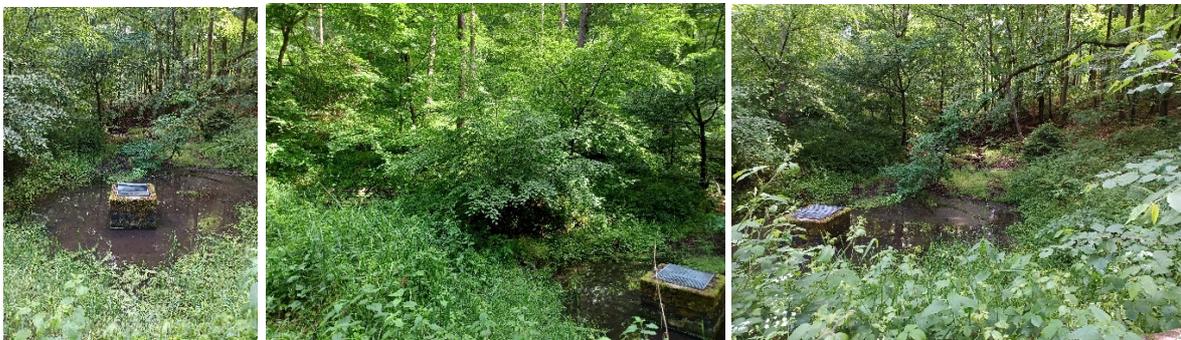
Der Teich am Faulsutterborn liegt innerhalb des Koblenzer Stadtwalds rd. 750 m östlich des Kleinbornsweiher bzw. 100 m westlich der Hunsrückhöhenstraße (B 327) an einem kleinen Quellzufluß des Kleinbornbachs. Zum Zeitpunkt der Begehung war der Teich zum Teil mit Wasserlinsen bedeckt, siehe Abbildung 9. Weiterhin ist der Teich zum Teil verlandet.

Abbildung 9. Teich am Faulsutterborn

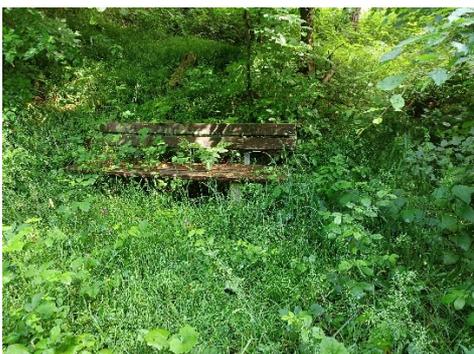
Abbildung 10: Aufweitung mit Sitzbank

Der Teich liegt direkt an einer Forststraße und ist durch einen Holzzaun von diesem getrennt. Der Holzzaun verläuft Richtung Norden zu eine kleine Aufweitung mit Sitzbank. Die Aufweitung ist über eine kurzes Stück Wiesenfläche von der Forststraße erreichbar.

Zum Zeitpunkt der Begehung ist die Fläche nicht freigeschnitten. Der Holzzaun ist morsch und teilweise abgängig. Von der Forststraße und der Sitzbank aus hat man einen schönen Blick auf den Teich und das südöstliche Ufer. Die Wasseroberfläche liegt rund 2,30 m unterhalb des Straßenniveau in einer Tallage. Die Uferbereiche sind stark zugewachsen mit Wildblumen, Farnen und Sträuchern. Im Bereich des Zulaufes ist die Böschung weniger stark zugewachsen, ein Gehölzbestand aus Buchen ist hier zu finden.

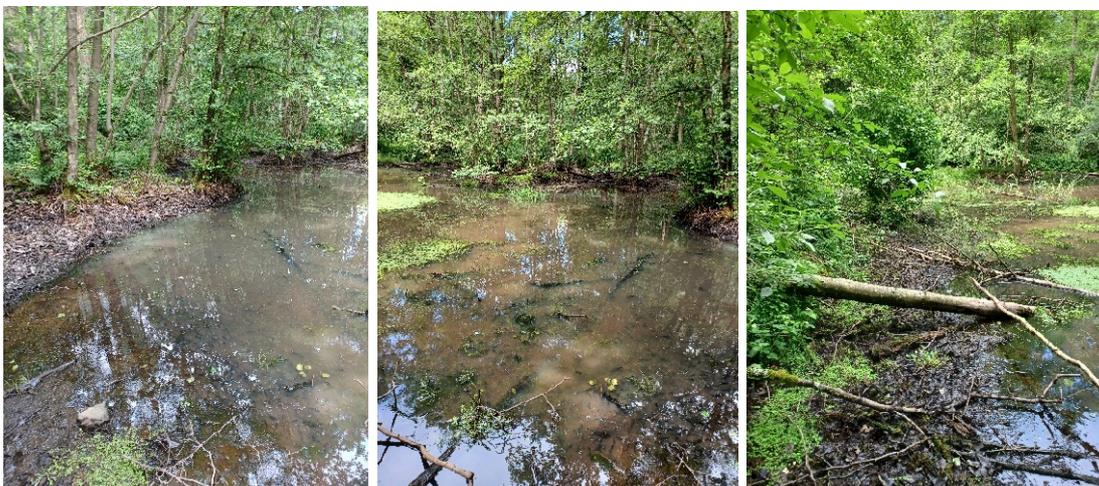
Rund 250 m süd-westlich des Keltenweiher bzw. 250 m nord-östlich des Ortsrandes von Waldesch befindet sich der Biotopteich am Keltenweiher. Der Biotopteich ist stellenweise mit Wasserlinsen bedeckt und stark sedimentiert. Weiterhin sind die Uferländer des Teiches verschlammt sowie die Uferregionen weitläufig stark vernässt bzw. versumpft, siehe Abbildung 11.

Abbildung 11: Biotopeteich am Keltenweiher

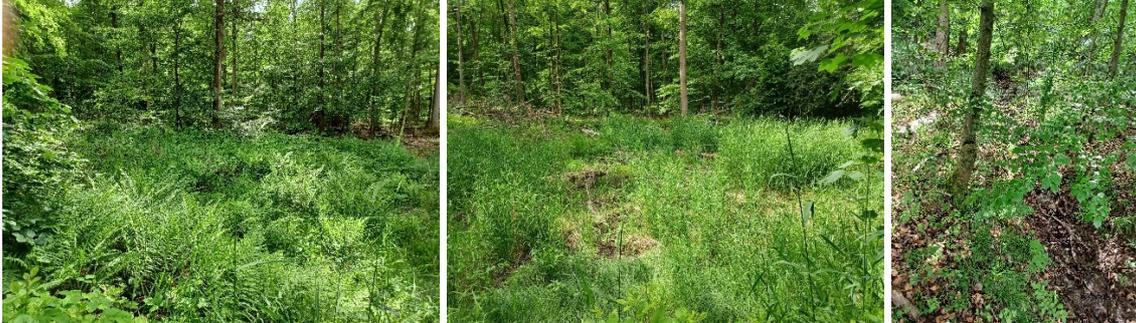
Der Teich an der Kühbornquelle liegt ca. 600 m nördlich des Fernmeldeturmes und etwa 100 m nordöstlich der Römerstraße. Der Teich an der Kühbornquelle ist völlig trocken gefallen und vollständig mit Gräsern und Aufwuchs zugewachsen, siehe Abbildung 12.

Abbildung 12: Teich an der Kühbornquelle, trocken, zugewachsen, Quellzulauf aus Waldgebiet feucht
